PÔLE TERRITORIAL DE FORMATION SUD-EST

MISSION DIAGNOSTIC STRUCTURE

Visite complémentaire suite aux orages de septembre

Indice	Objet	Date	Visa
0	Première diffusion	26/09/24	JSE

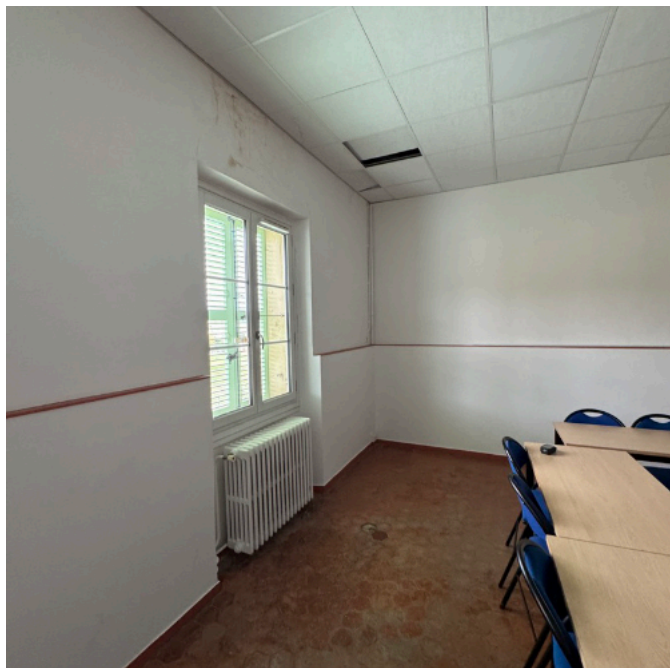
Au 2ème étage, l'essentiel des infiltrations se situe à l'Est, avec une infiltration faible au Nord Est (salle 1), plus marquée en combles. Il s'agit d'une ancienne infiltration dont la réparation en couverture présente encore des faiblesses.

SALLE 1 : infiltrations récentes faibles, anciennes traces.

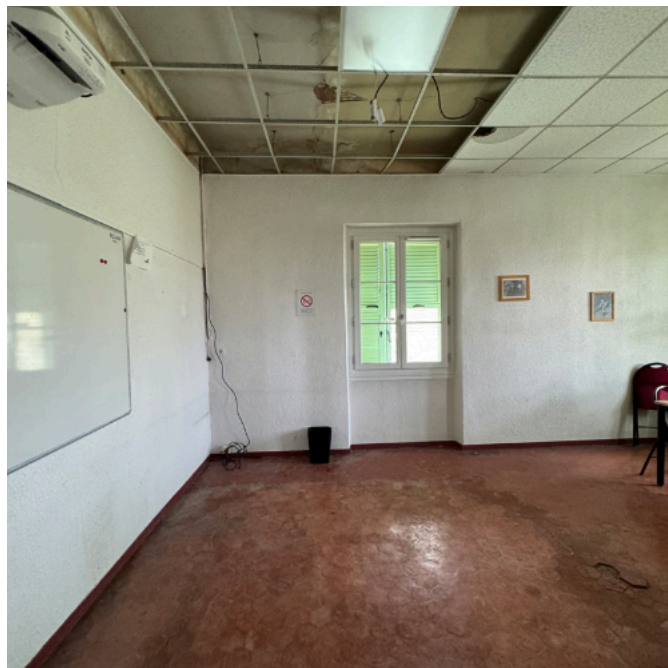
SALLE DE REUNION EST: infiltrations importantes avec destruction du faux-plafond contemporain.

Lors de ces fortes infiltrations, les planchers des étages inférieurs ont été largement baignés. Nous recommandons que le bâtiment soit ventilé en journée, et afin d'accélérer l'assèchement des bois de structure du plancher, l'emploi de déshumidificateurs est fortement recommandé. Les anciens faux-plafonds devront être largement percés afin de faciliter l'évacuation de l'humidité résiduelle dans les zones affectées.

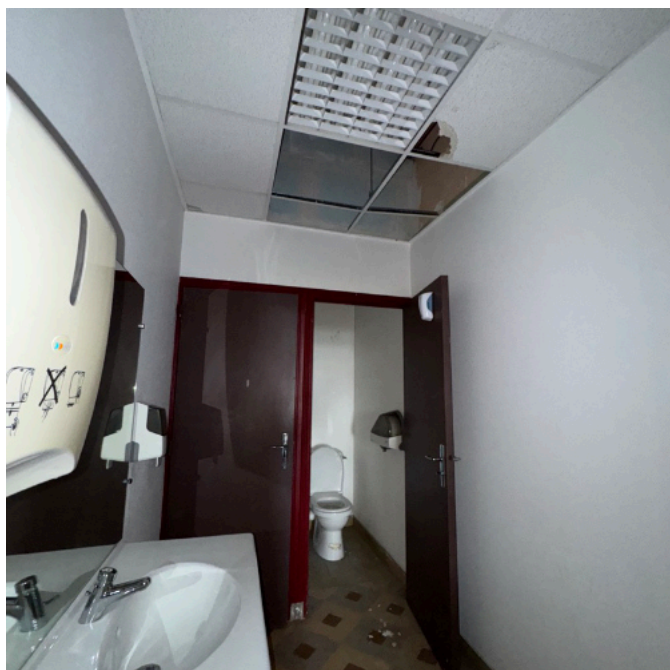
SANITAIRES 2 : infiltrations importantes avec destruction du faux-plafond contemporain, absence partielle de l'ancien faux-plafond.

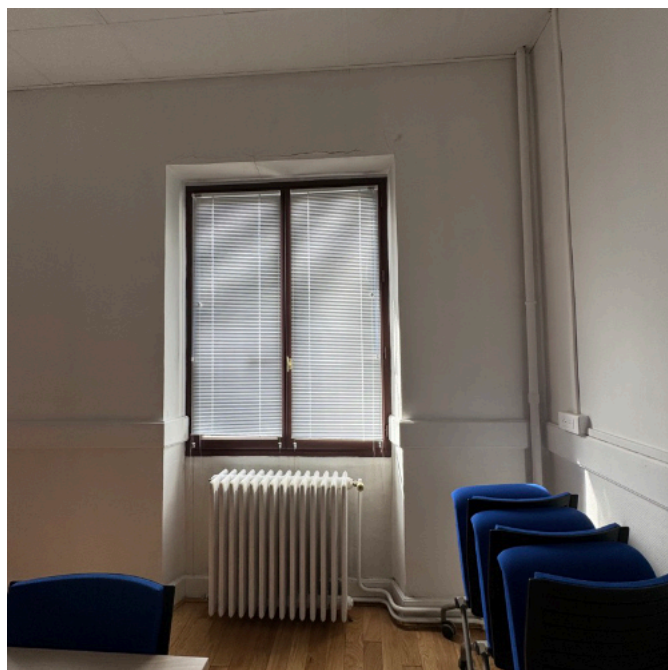
Nous avons pu constater également une nouvelle infiltration en façade Ouest, plus modérée, localisée en bas de pente.

SALLE DE REUNION OUEST : Nouvelles infiltrations s'écoulant le long du mur, jusqu'au plancher.

L'infiltration à l'Ouest apparue à l'occasion du dernier orage, n'a pas pu être investiguée en combles car la zone concernée n'est pas accessible, l'ancien faux-plafonds et son ossature en chevrons ayant été retiré, seul le faux-plafond contemporain est présent, et ne permet pas de cheminer jusqu'à la façade.

Dans le cadre des travaux, ou préalablement, des travaux d'entretiens et de réparation sont nécessaires pour résorber les fuites de la zone Ouest, et de l'arêtier Sud-Est.

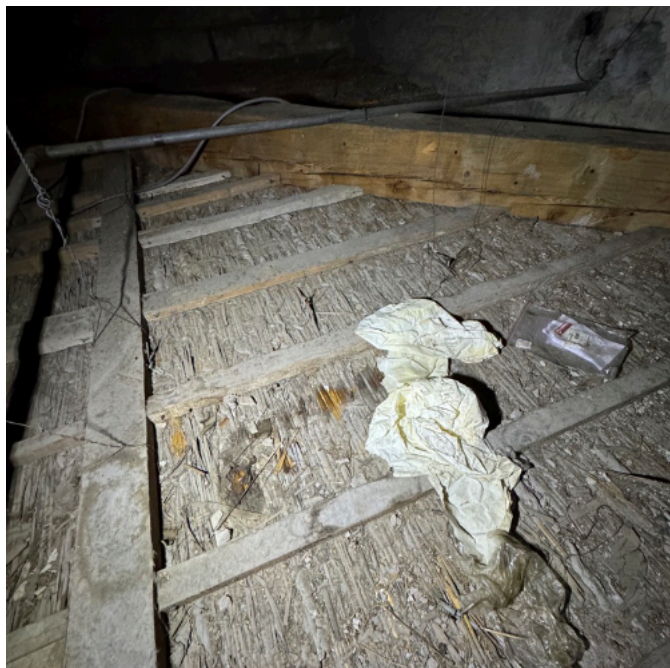
Lors de la visite dans les combles, nous avons pu constater des traces d'infiltrations faibles, pouvant venir de défaut des plaques sous-tuiles de la couverture (fissures, perçage servant à la pose, recouvrement insuffisant,...) et marquées lors de gros orages.

COMBLES 4 : infiltrations faibles, défauts d'étanchéité

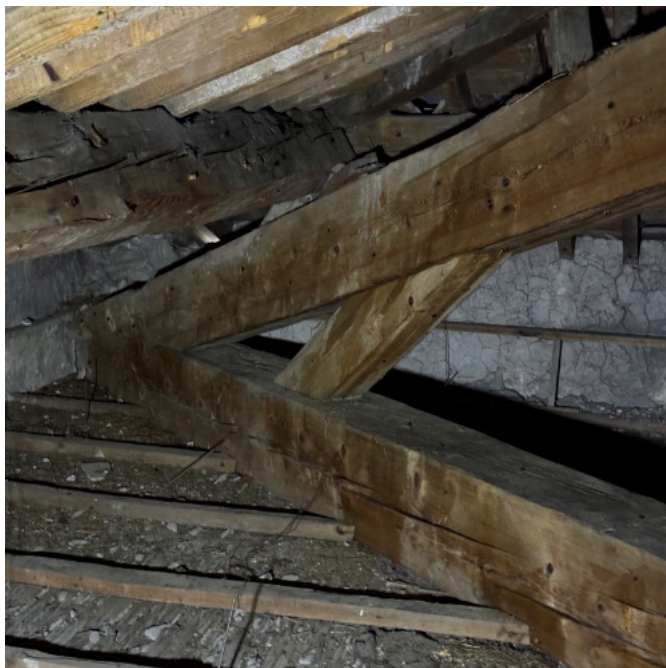
COMBLES 4 : infiltrations faibles, défauts d'étanchéité au niveau de l'arrête en couverture

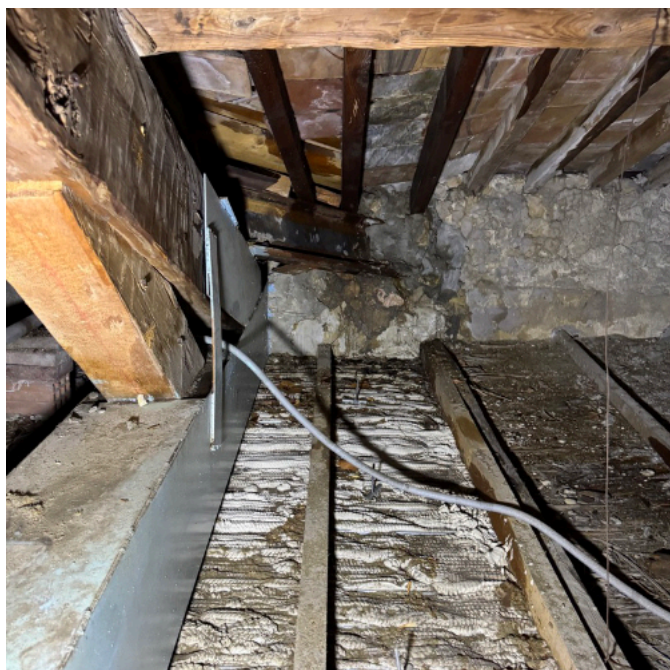
La zone la plus marquante est celle de la lucarne en pignon présente en toiture sur le versant Est. Comme nous l'avons décrit cette ouvrage comporte 2 noues à la connexion des versants de couverture. Il est évident au regard de l'exploration faite que l'essentiel de l'eau de pluie a pénétré le bâtiment par les noues.

COMBLES 4/5 : infiltrations fortes au niveau de la noue Sud de la lucarne en pignon.

Les investigations menées suites aux forts orages et aux importants dégâts dans les étages, ont confirmées la faiblesse des noues de charpente formées entre le versant Est et les versants de la lucarne en pignon. Comme nous l'avions décrit dans le rapport précédent, les canons des plaques sous-tuiles sont débouchés au niveau des noues, et peuvent potentiellement permettre aux eaux de pluie de pénétrer dans les combles. Ce phénomène qui apparaît lors des forts orages est confirmé. Il s'accompagne de défauts d'étanchéité récurrents du matériaux « étanche » de la noue, qui même lors de pluie faible laisse de l'eau s'écouler à l'intérieur des combles comme nous avons pu le constater le jour de la visite durant laquelle il pleuvait légèrement.

Au regard des constats récents, et à la lumière du diagnostic réalisé en Avril 2024, nous préconisons la réfection totale des noues et des versants contiguës. Cette opération demandant la dépose partielle de la couverture, nous proposons la révision du confortement de la 1/2 ferme F2, très dégradée par les infiltrations à répétition. A cette occasion, tous les bois de cette zone de charpente seront investigués afin d'être remplacés ou renforcés.

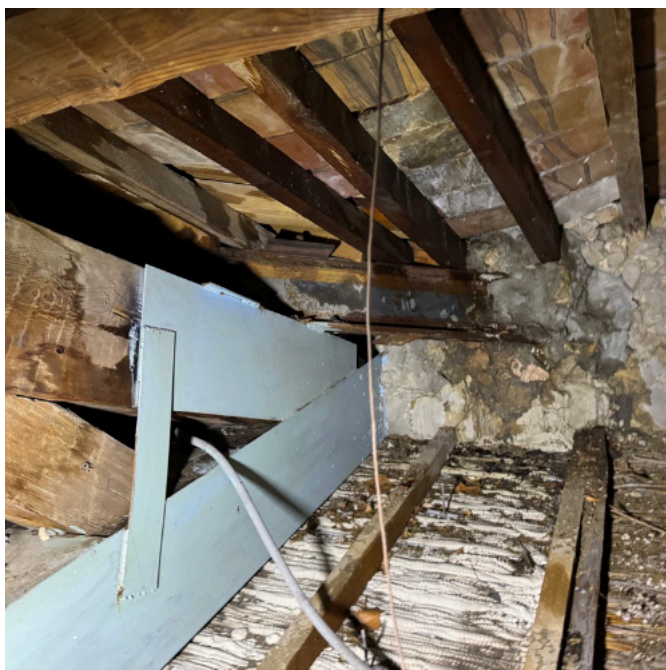
COMBLES 4/5 : infiltrations fortes qui continuent à dégrader la charpente

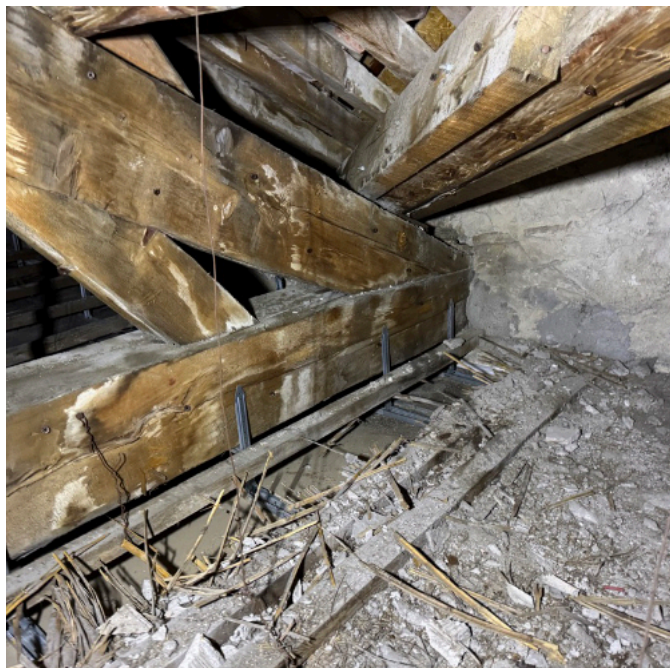
COMBLES 5/6 : infiltrations modérées au niveau de la noue Nord de la lucarne en pignon.

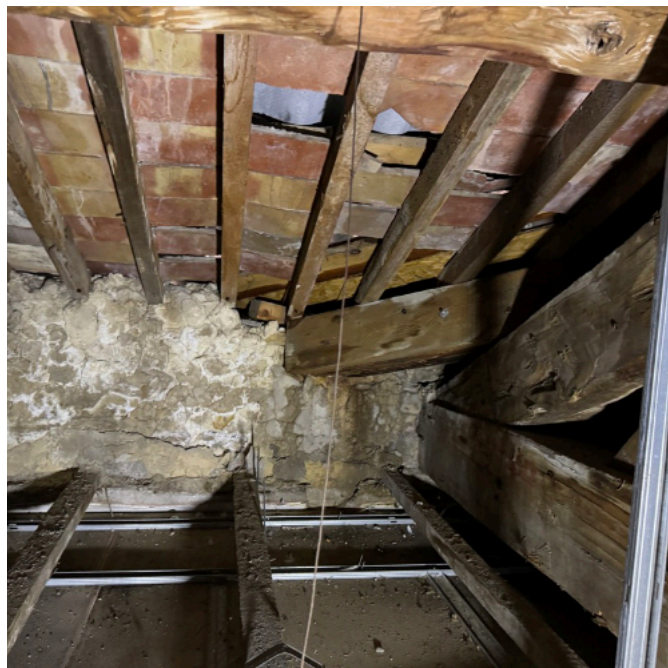
COMBLES 5/6 : infiltrations faibles à modérées malgré les réparation faites en couverture.

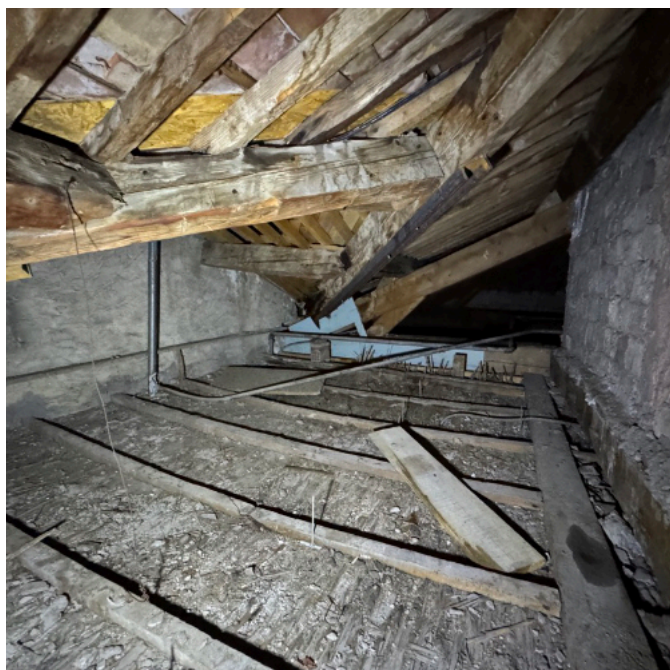
COMBLES 5 : infiltrations modérées au faîtage de la lucarne, au droit de la cloison séparative avec le local 3.

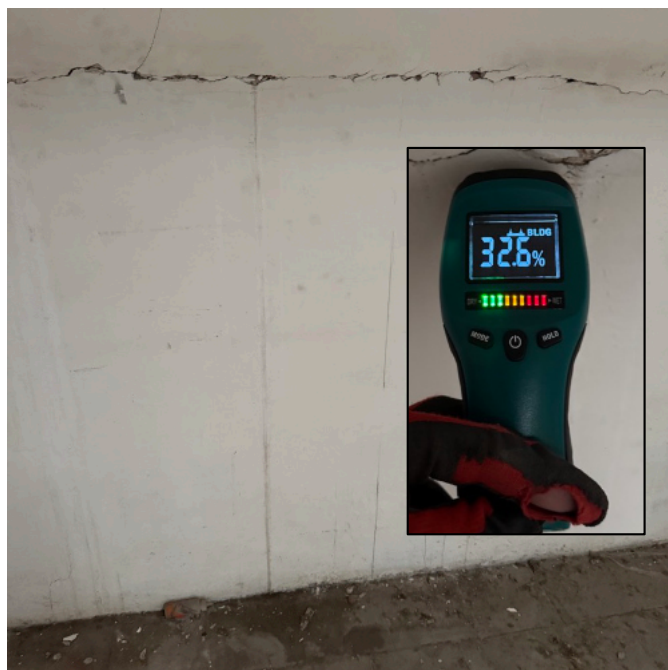
LOCAL 3 : infiltrations modérées qui s'écoulent sur la cloison présentant un fort taux d'humidité.
