PÔLE TERRITORIAL DE FORMATION SUD-EST

MISSION DIAGNOSTIC STRUCTURE

Etude des planchers du R+1 et du R+2
dans les zones inondées

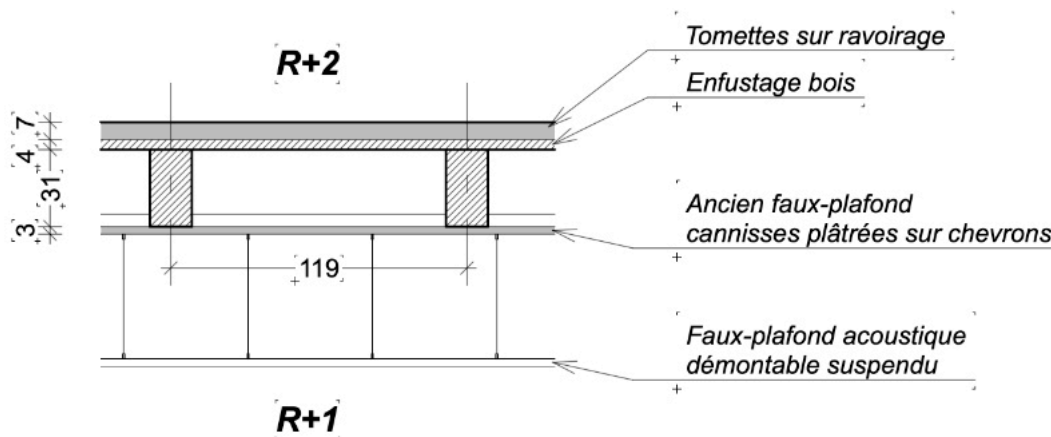
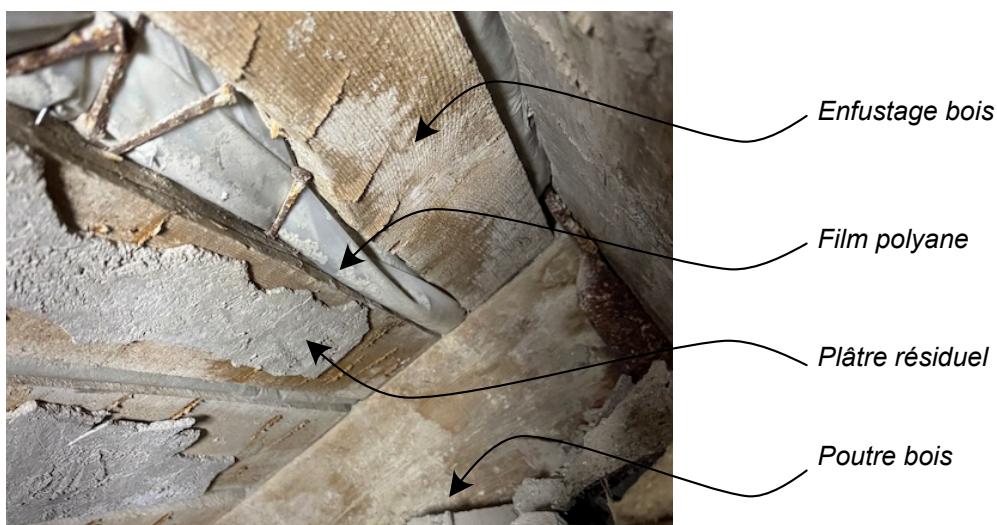
Dans le hall du R+1, dans les zones où le plâtre en sous-face des enfustages est tombé, un film polyane est visible entre et sur les enfustages, preuve d'une réfection importante des sols du R+2, qui a nécessité la purge du sol d'origine (ravaillage et revêtement). Cette intervention a provoqué la chute d'une grande quantité de matériaux sur les faux-plafonds en cannisses plâtrées. Nous n'avons pas d'historique ni de description des travaux réalisés.

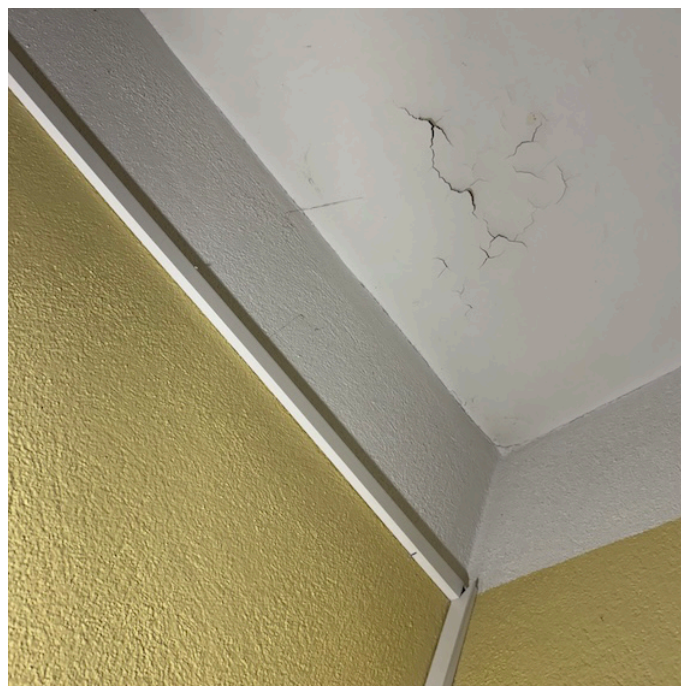
Le plancher haut du RDC ne présente des traces d'infiltrations que dans le WC, à l'aplomb des infiltrations constatées en toiture. Nous n'avons pas mené d'investigation approfondi, tant les stigmates ne révèle pas de pathologie marquante.

La peinture sur l'ancien faux-plafond se décolle très localement dans l'angle Sud-Est. Pas de trace marquées d'infiltration à ce niveau.

S8 : ancien faux-plafond dans l'angle Sud-Est de WC en RDC

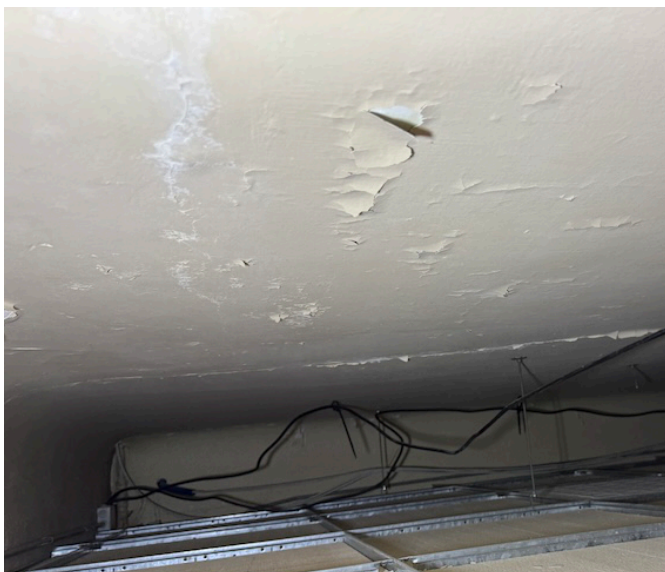
S5 : Faux-plafond «Bureau de fondateur»

La zone Nord-Est est plus épargnée, les anciens faux-plafond de la salle appelée « bureau de fondateur » présent des décollements de peinture pour l'essentiel, et des traces localisées d'infiltrations dans des zones fissurées, comme le montre les photos. Ici pas de dégât important apparent.

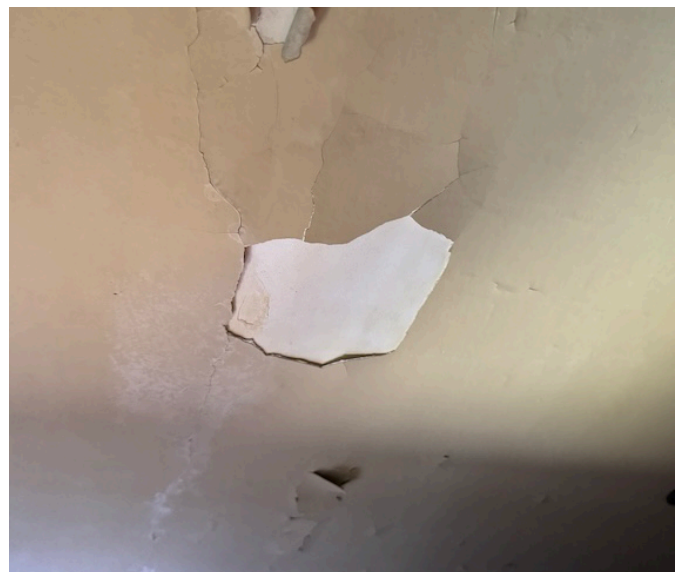
S5 : « Bureau de fondateur » zone d'infiltration

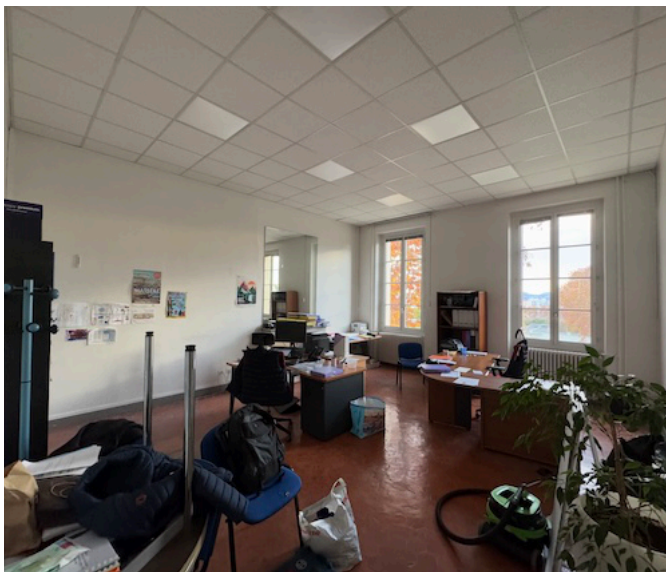
L'ancien faux-plafond de la salle nommée « salle documentation » ne présente pas de signe marqué d'infiltration, comme l'illustre les photos en repère S1 et S2. Une fissuration du plâtre est présente par endroit qui peut être le résultat d'une prise de flèche du plancher après un chargement exceptionnel de la pièce supérieure. Nous aborderons la vérification au calcul plus loin.

Nous avons réalisé un sondage destructif au droit du repère S1. Les photos faites illustrent la composition du plancher, décrite en introduction. Cette zone de plancher apparaît saine, les plâtres sous les enfustages sont présents, ce qui est un bon indicateur.

S1 : Faux-plafond «salle documentation»

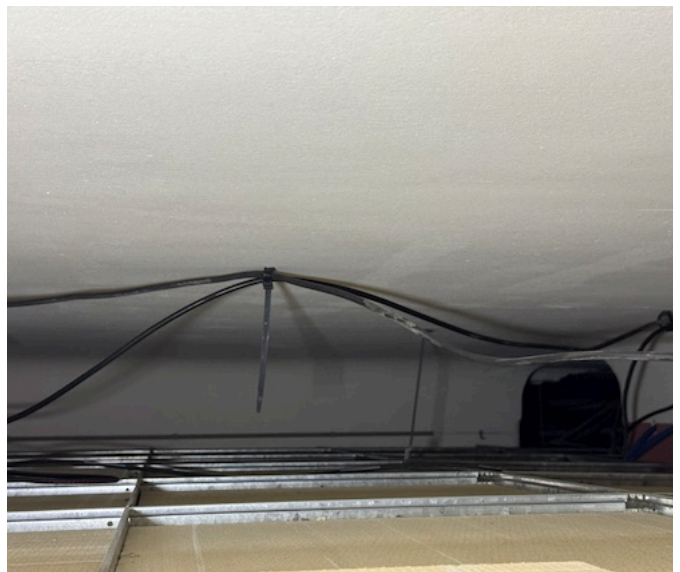
S1 : Faux-plafond «salle documentation»

Toutefois nous remarquons la présence active ou ancienne de larves xylophages sur un des chevrons support du faux-plafond (au 1er plan de la photo). Il s'agit d'un constat localisé et sur une seule pièce de bois, les autres pièces dans la localité étant saines.

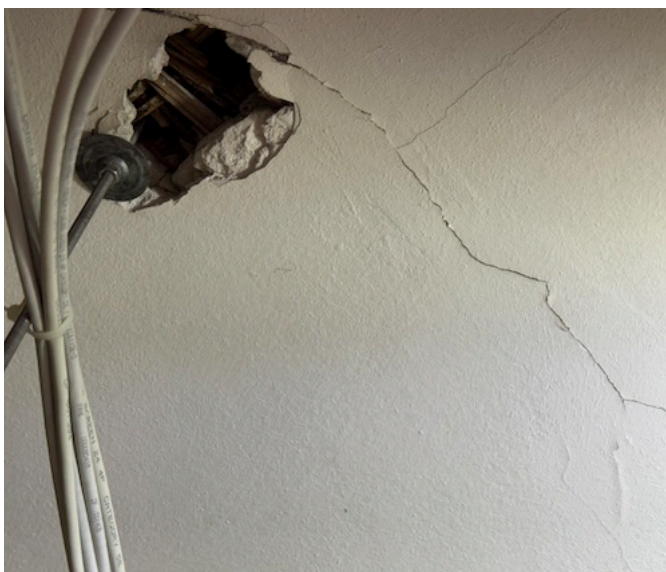
S1 : Fissure en faux-plafond «salle documentation»

La valeur critique de la flèche second-oeuvre est abaissée à 115%, valeur acceptable. Cette analyse ne relève aucun problème de stabilité globale du plancher. La conséquence directe d'une valeur de flèche excessive est la potentielle fissuration du carrelage et des faux-plafonds. Ces phénomènes ont effectivement pu être observés sur les planchers.

Nous recommandons, compte tenu que la valeur réglementaire de chargement d'un espace de bureau $Q = 2,5 \text{ kN/m}^2$ n'est pas applicable, de limiter le chargement des planchers. Cela consiste par exemple, à ne pas disposer de meubles de rangement, d'étagères, etc dans la zone centrale de la pièce, mais impérativement contre les murs périphériques de façades et les refends exclusivement. Ils ne devront pas être adossés aux cloisons moins épaisses.

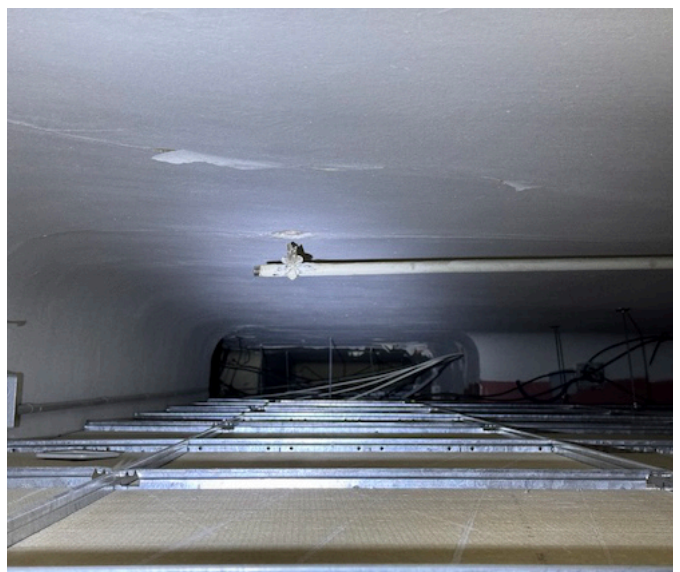
S2 : Faux-plafond «salle documentation»

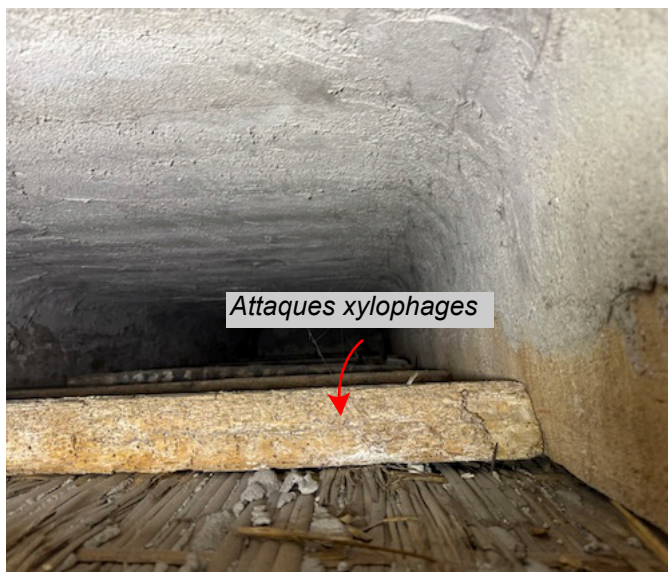
Il a été découvert une maçonnerie de briques rouge qui ferme une trémie entre poutres. Ce qui attire notre attention, est la présence de profilés métalliques aux appuis des poutres de la travée sondée (profilés recouverts d'une protection contre la corrosion de couleur orange). Sans historique des travaux réalisés sur la bâtisse, ces éléments ne nous révèlent pas la raison de leur présence. L'utilisation du métal est plus tardif que la période construction, cela indique vraisemblablement une campagne de travaux postérieure, que nous ne pouvons dater. Les raisons peuvent être multiple, mais compte tenu de la position des profilés aux appuis, il peut s'agir d'une réparation d'un défaut d'appui de la poutre bois d'origine dans la maçonnerie, comme un pourrissement engendré par la présence d'eau.

S1 : Sondage sur la travée Est-Ouest entre poutres

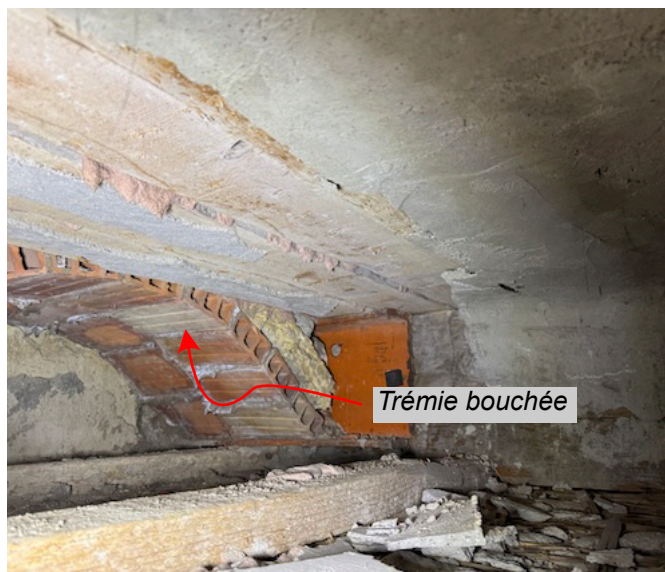
S1 : Ancienne trémie bouchée contre façade Est

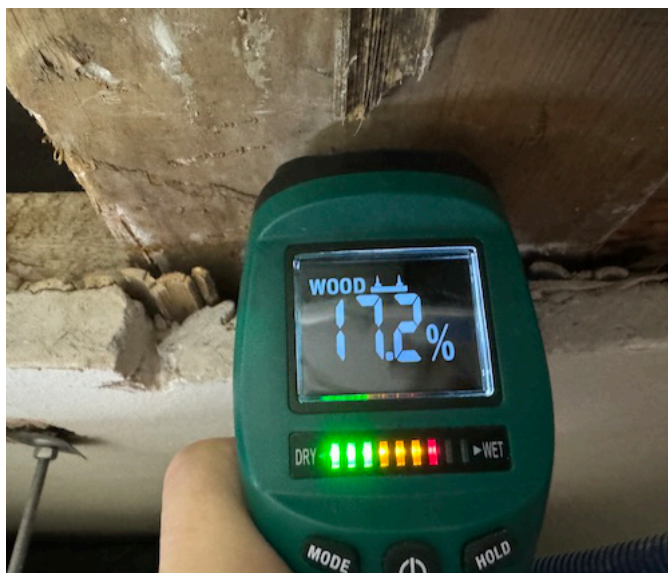
S1 : Mesure du taux d'humidité sur poutre

Le taux d'humidité mesuré sur la poutre du sondage est de 17,2%, valeur légèrement au-dessus de la valeur attendue en moyenne de 15% sur ce type d'ouvrage. Les autres boiseries comme enfustages et chevrons présentent des valeurs inférieures. Il est probable que les mesures reflètent l'humidité résiduelle des infiltrations de septembre, le bâtiment n'ayant pas été ventilé depuis. De plus il est à noter que les locaux ne sont plus occupés et que le chauffage n'est plus en fonctionnement, ce qui favorise une hausse de l'humidité relative.

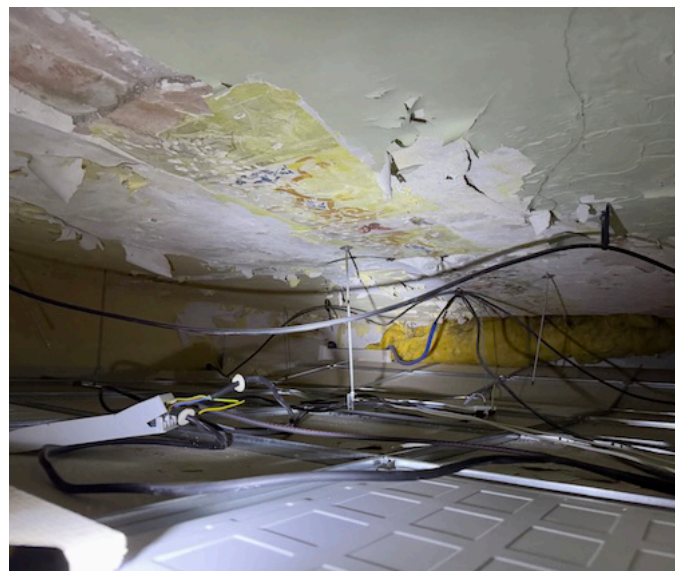
L'exploration des anciens faux-plafonds révèle une dégradation avancée et généralisée de la peinture et du plâtre. De la fissuration est visible, et par endroit une « couche » de plâtre plus contemporaine que celle du faux-plafond d'origine est absente (photo S7). Au travers du sondage fait en S7, il est très difficile d'accéder au vide entre poutres tant la quantité de matériaux est importante. Les gravas sont divers et renferment des débris de cannisses, des plastiques, de la briques cassées, entre autres. Lors de l'exploration un moellon de pierre est tombé depuis ce qui semble être une gaine de réseaux du R+2 avec une telle intensité qu'une dalle acoustique s'est brisée. Ce phénomène fait apparaître un risque potentiel de chute de nouveaux matériaux. On constate ici aussi la présence d'un profilé métallique à l'appui d'une poutre en mur de façade Est.

S6 : Désordres sur faux-plafond bureau de direction

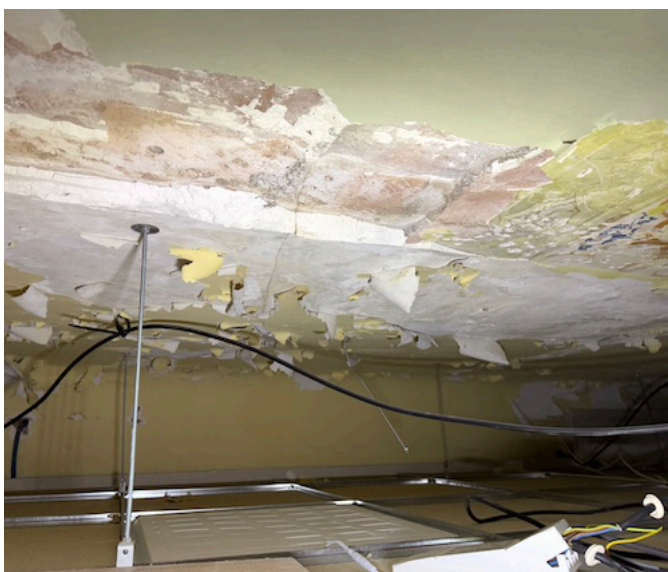
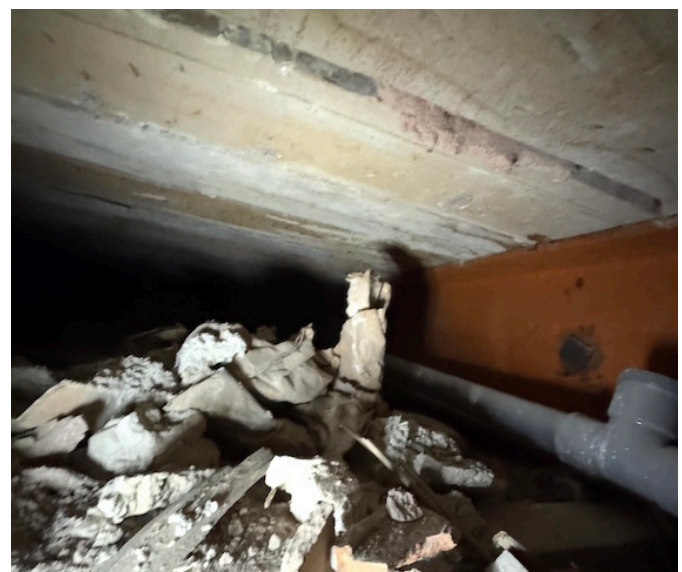
S7 : Désordres sur faux-plafond bureau de direction

- L'inspection du plancher par le R+1, depuis le bureau de direction, soulève des questions quant à la modification antérieure d'une partie de la structure du plancher bois. Nous avons pu constater le remplacement de la chape de ravaillage du sol du R+2, ainsi que la présence de nombreux gravats sur les faux-plafonds les plus anciens. Ces constats, mis en rapport avec la fissuration présente sur le cloisonnement des sanitaires du R+2, marquent un seuil de vigilance. Dans un rapport précédent nous n'avions pas constaté d'évolution récente de ces fissures, mais compte tenu du contexte présent et des découvertes, nous recommandons des moyens d'exploration plus poussés. Dans un premier temps, si les sanitaires 1 du R+2 peuvent rester accessibles, nous recommandons que les sanitaires 2 et que le bureau de direction restent inoccupés, compte tenu d'un risque de chutes de matériaux à l'image de ce qui a pu se produire lors de notre inspection. En premier lieu, il est nécessaire de mener des recherches d'archives quant aux travaux constatés sur ce plancher afin d'éclairer la suite des opérations. Avant la réintégration du bureau, il sera nécessaire de purger l'accumulation des gravats en plafond, ainsi que ceux qui pourraient être présents dans une éventuelle gaine de réseaux en arrière des sanitaires du R+2. Il est donc préconisé la dépose totale des anciens faux-plafonds du bureau de direction, à étendre jusqu'à une partie du hall. La dépose de l'ancien faux-plafond de ce bureau qui apparaît très dégradé permettra l'inspection minutieuse des bois dans cette zone particulièrement marquées par des infiltrations à répétition. Les appuis de poutres dans les maçonneries seront inspectés systématiquement afin de déceler un éventuel phénomène de pourrissement ou une infestation du bois. L'inspection de l'enfustage permettra de déceler des planches défailantes qui seraient à remplacer ou à renforcer.

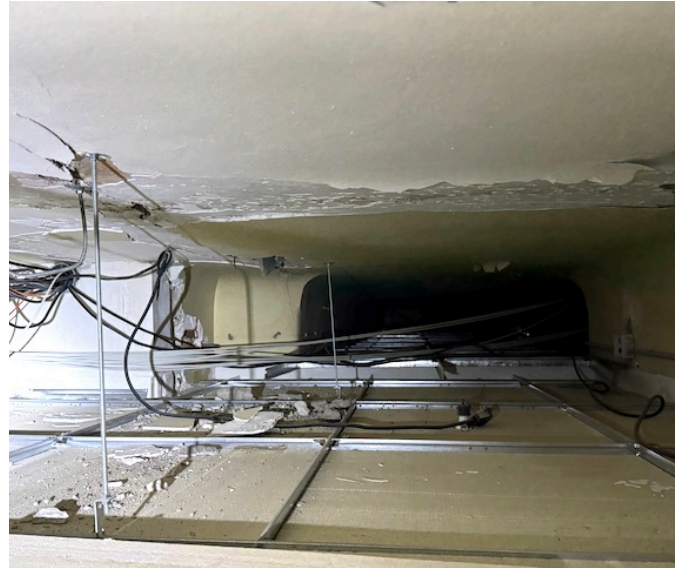
Dans la continuité de l'exploration des salles principales à l'aplomb des infiltrations en toiture, nous avons inspecté les faux-plafonds. Depuis le point d'observation S3, on constate la présence de matériaux sur les dalles acoustiques, preuve de « mouvements » du plancher supérieur. L'examen fait depuis le sondage en S4, au travers de l'ancien faux-plafond, révèle une grande quantité de débris de plâtre pour l'essentiel. Il s'agit du plâtre de la sous-face des enfustages qui s'est décroché.

Ce phénomène peut-être la conséquence de travaux en R+2, comme nous l'avons soulevé en introduction. Il est à noter que le cloisonnement des WC surplombant cette zone est fissuré. Dans le rapport initial nous n'avions pas constaté de fait marquant preuve d'un mouvement de plancher dans cette zone. Nous y reviendrons dans les conclusions.

S3 : chute de matériaux sur faux-plafond acoustique

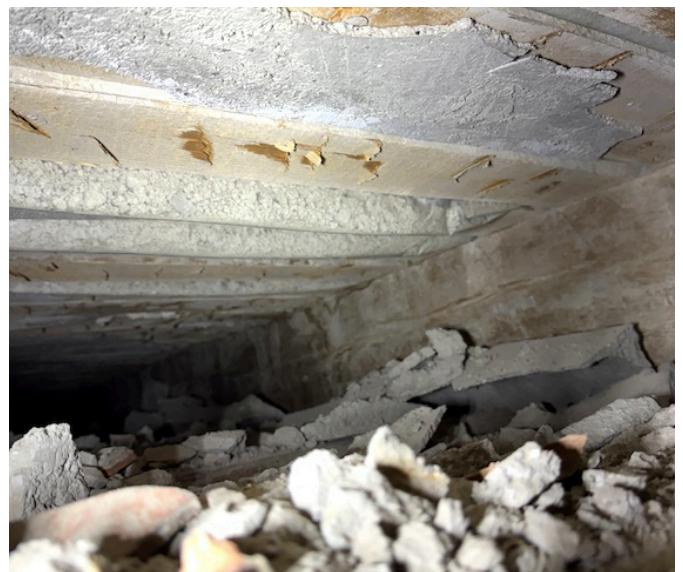
S4 : vide entre poutres avec gravats

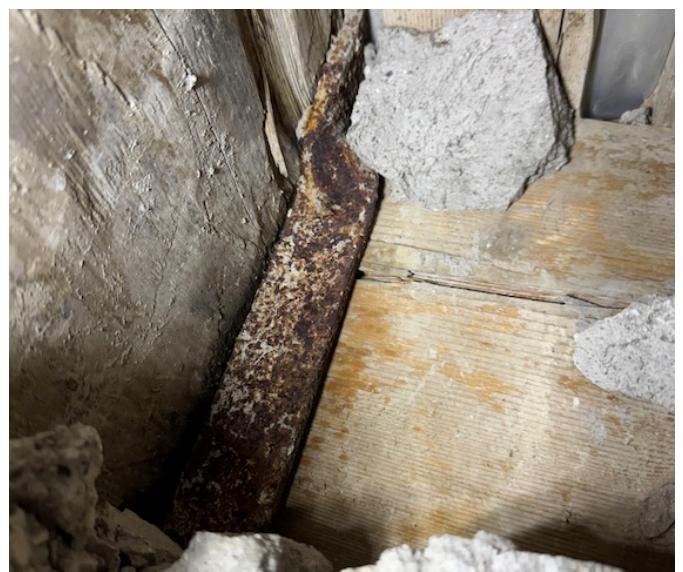
S4 : Assemblage des poutres par étrier

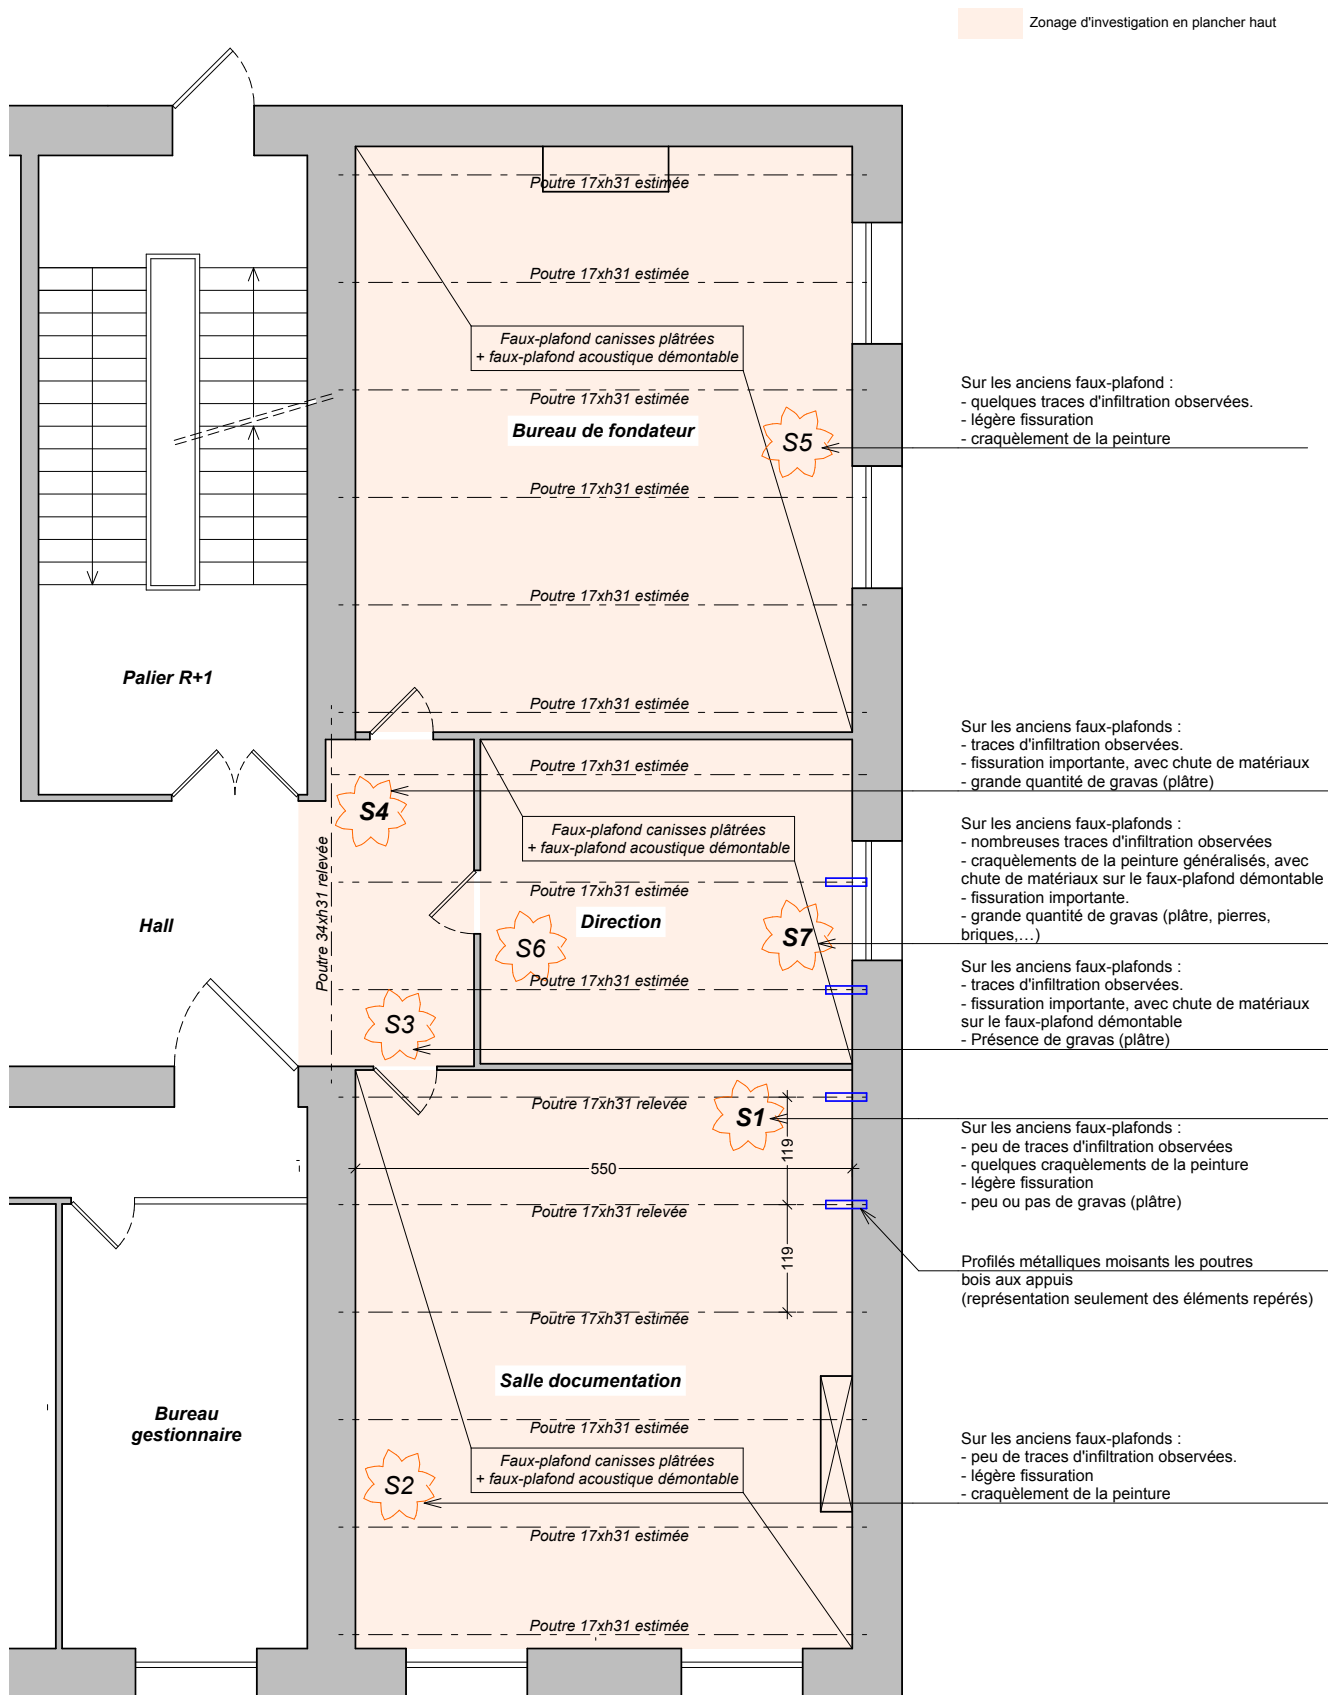
Plancher haut du R+1

Les constats fait sont répertoriés sur le plan haut du R+1, qui suit. Les relevés mettent en lumière une gradation dans les désordres. Nous n'avons pas d'historique précis sur les dégâts des eaux antérieurs, nos conclusions s'appuient donc exclusivement sur les observations faites sur les ouvrages.

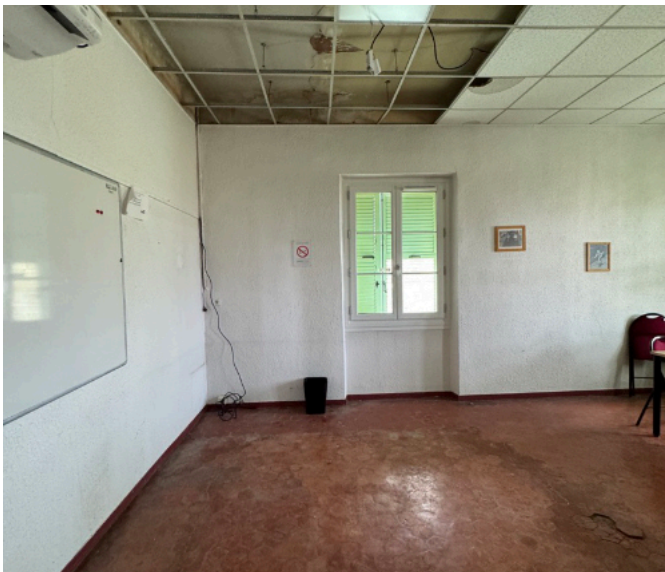
En plancher bas, nous pouvons constater des traces d'efflorescences blanchâtres sur le sol en tomettes de terre cuite. Ces traces s'étalent largement sur le niveau du R+2 dans la salle de réunion, le plancher présentant une légère pente d'Est en Ouest. Les sanitaires ont été également touchés, les points d'entrée étant là où les dalle de faux-plafond sont absentes, comme peut l'illustrer les photos présent le 24 septembre 2024 suite aux intempéries.

R+2 - Salle de réunion le 24/09/24

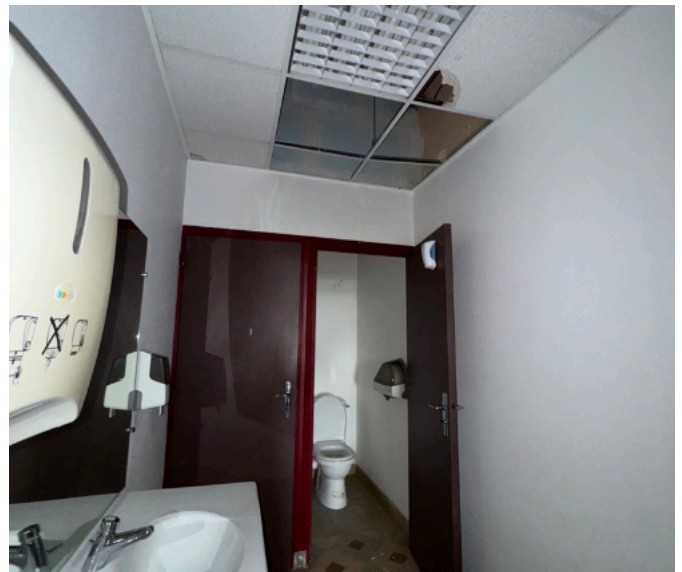
R+2 - Sanitaires 2 le 24/09/24

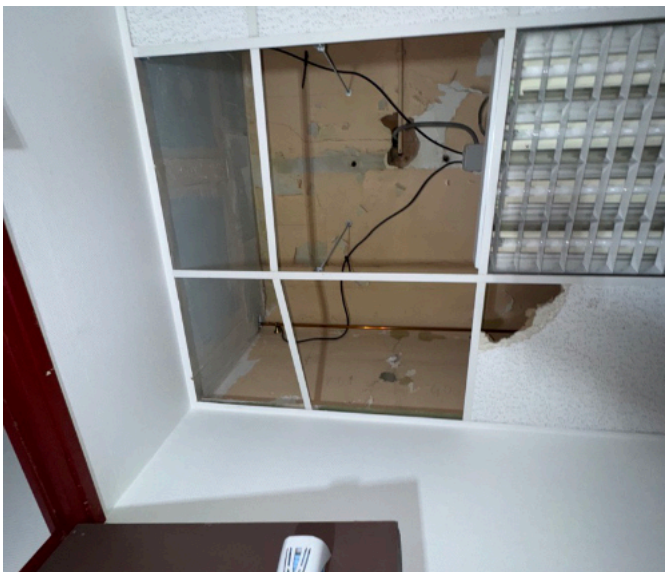
R+2 - Plafond des sanitaires 2 le 24/09/24

A la vue de la dégradation avancée de certaines parties du faux-plafond en cannisses plâtrées du R+2, dans les sanitaires et dans les salles adjacentes, il est recommandé de purger les zones concernées, à l'image de ce qui a pu être fait dans d'autres zones de combles à l'Ouest. Cela permettra de limiter le risque de chutes de matériaux.

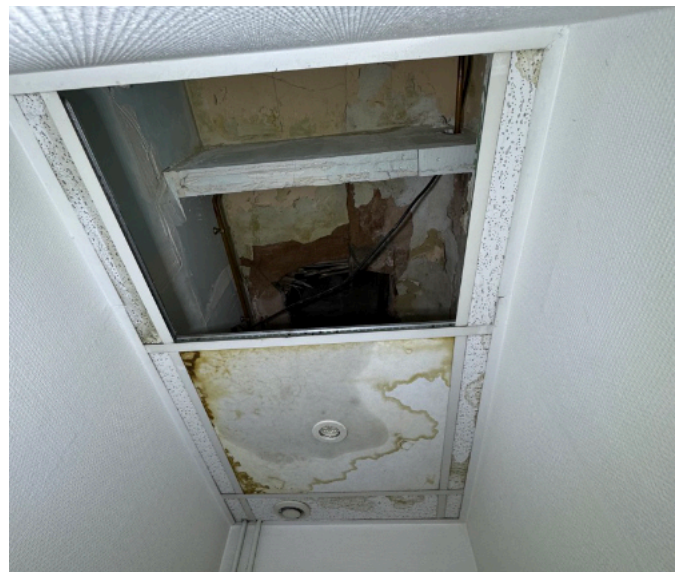
R+2 - Plafond du WC Sud le 24/09/24
