Rapport de repérage amiante avant réalisation de travaux dans un immeuble bâti

Rapport N° : 24294295/S1/2/AM-RTV_V1

BATIMENT DU PTF sur site DPJJ

Travaux etapes 1 et 2

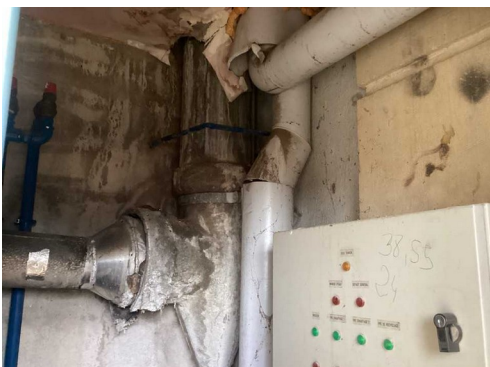
P108	ZPSO 62
RDC BATIMENT DU PTF -> Débarras

N°ZPSO	Localisation	Ouvrage	Partie d'ouvrage	Aspect	Couleur
56	RDC BATIMENT DU PTF -> Local ménage	Conduits	Conduits	Fibres-ciment	Gris
62	RDC BATIMENT DU PTF -> Débarras	Conduits	Conduits	Fibres-ciment	Gris

Plafonds -> Bandes calicot

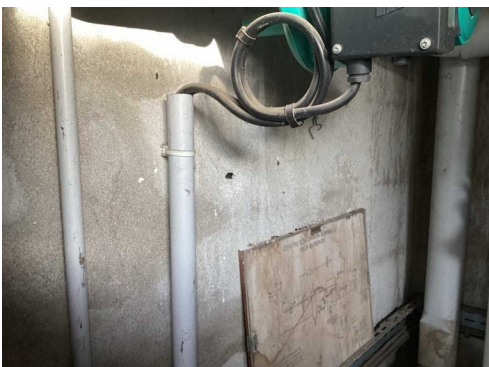
P105	ZPSO 60
RDC BATIMENT DU PTF -> Débarras

Conduits -> Conduits (Liste B)

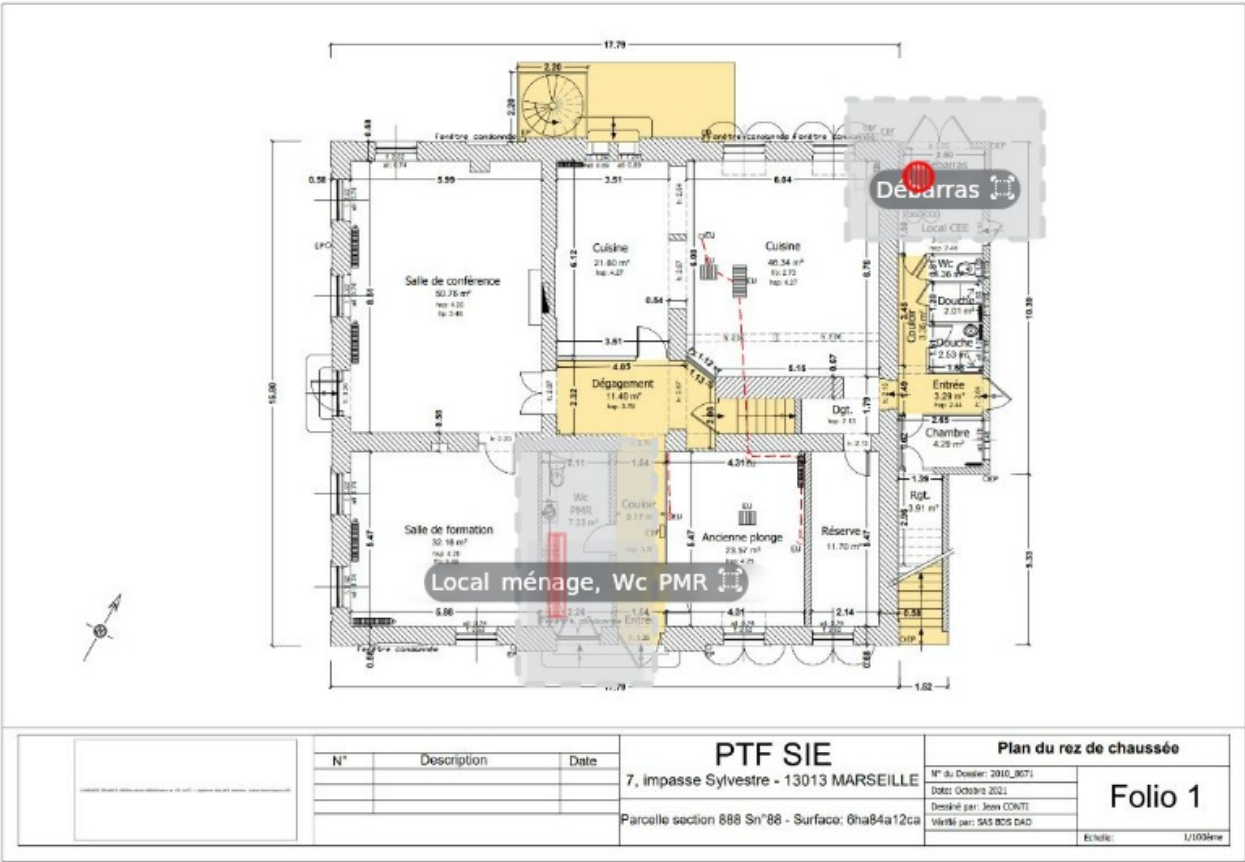
Vue utilisée :	
Prélèvement positif

Matériaux et produits contenant de l'amiante :	
■	Conduits (Liste B)
●	Conduits (Liste B)
Planche partielle : les zones grisées font l'objet d'une autre planche de détail à consulter pour une vision complète du repérage réalisé	
LEGENDE	<div><div>●</div> Prélèvement positif</div> <div><div>●</div> Prélèvement négatif</div> <div><div>●</div> Sondage</div> <div><div>●</div> Inaccessibilité</div> <div><div>●</div> Observation</div>

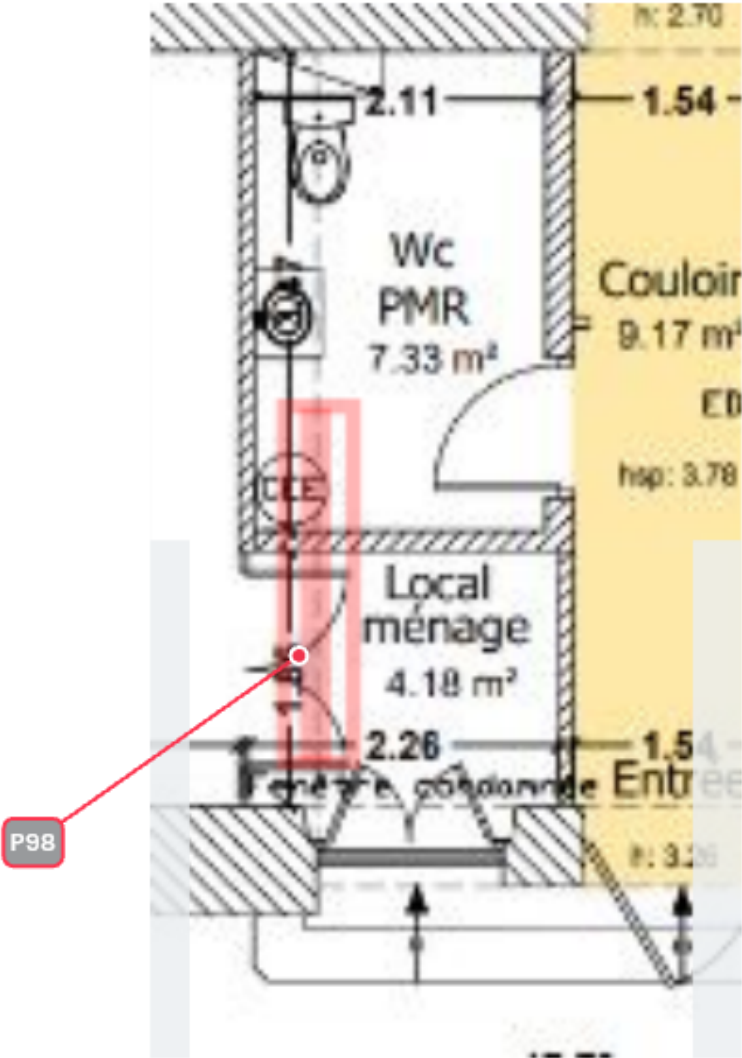
- Conduits (Liste B)
- Conduits (Liste B)
