Pré-Rapport de repérage des matériaux et produits contenant du plomb avant réalisation de travaux

Adresse de l'immeuble
10, boulevard Georges Pompidou

Date d'édition du rapport
19/11/2024

N° de dossier : **2024-11-1078 #P1**

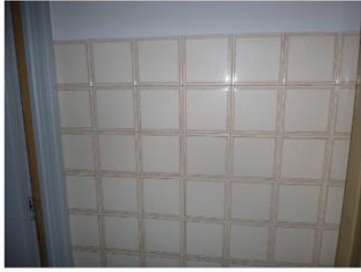
Faïence murale 15x15
liseré jaune plombée

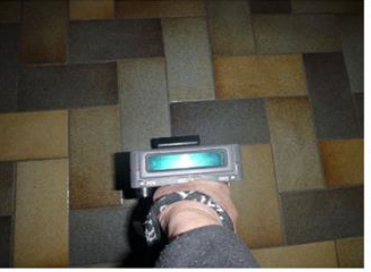
Carrelage et plinthe plombés

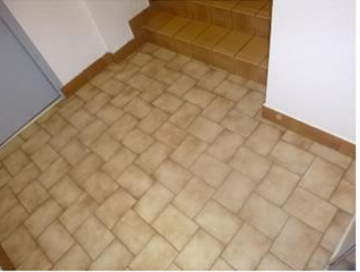
Carrelage 22x16 plombé
Plinthe carrelage 30x8 plombée

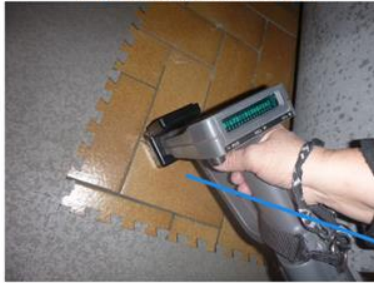
Faïence murale plombée sur BCD

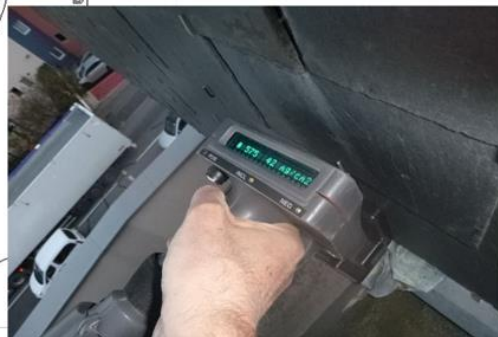
3 Bavettes étanchéité plombées sur garde corps maçonné et ac

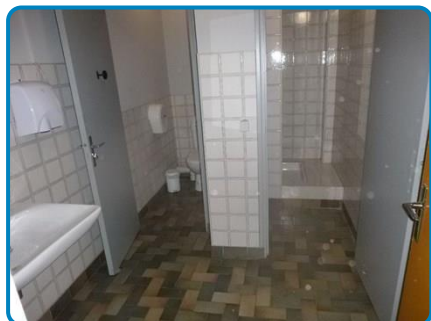
Sous-sol Lavabo avec
carrelage/plinthe/faïences plombées

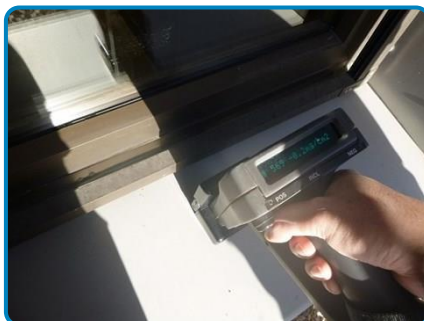
Appui de fenêtre Métal peinture (dans
2ème étage Terrasse)

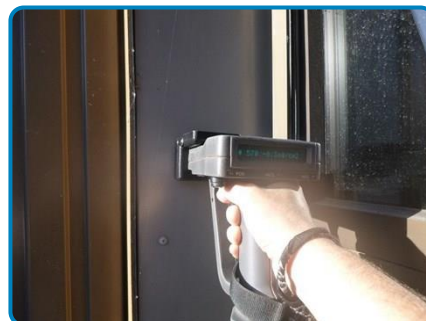
Tableau de fenêtre Métal peinture (dans
2ème étage Terrasse)

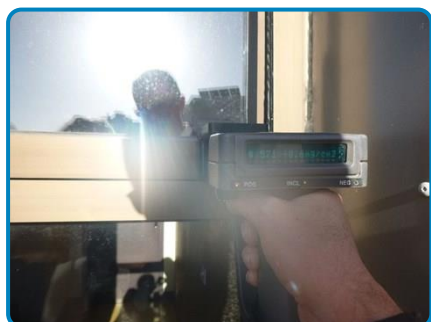
Ouvrant côté alu Métal peinture (dans
2ème étage Terrasse)

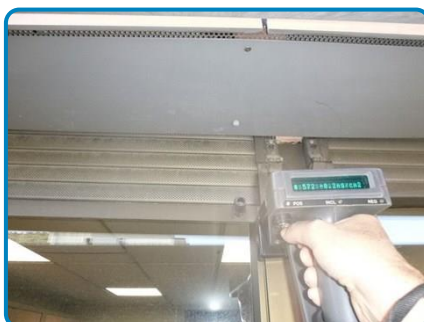
Pare-soleil Métal peinture (dans 2ème
étage Terrasse)

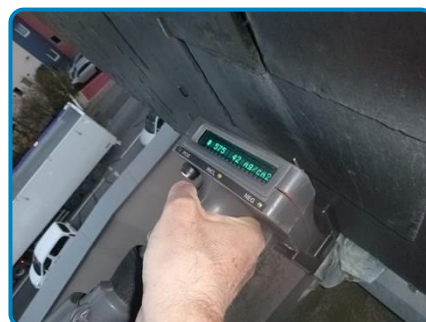
Bavette étanchéité sur garde corps
maçonné Plomb (dans 4ème étage
Terrasse)

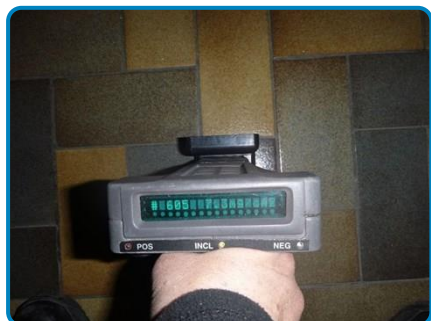
Plancher Carrelage 20*10 (dans Sous-sol
Lavabo)

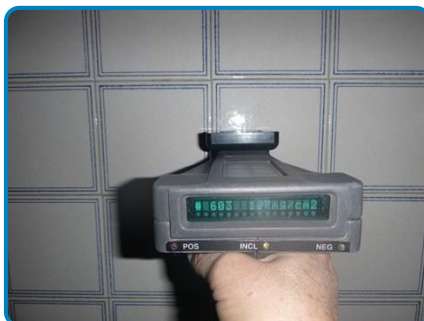
Mur Faïence 15*15 blanche liseré bleu
(dans Sous-sol Lavabo)

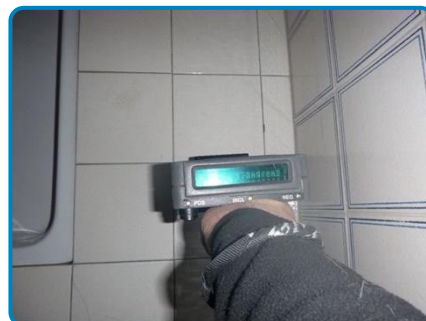
Plancher douche Carrelage 15*15 blanc
(dans Sous-sol Douche)

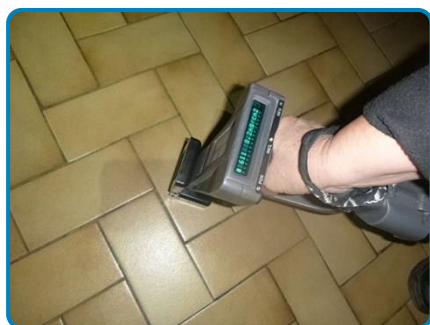
Plancher Carrelage (dans Sous-sol
Imprimerie 1S1021)

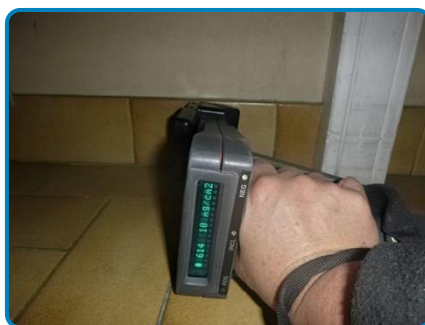
Plinthe Carrelage (dans Sous-sol
Imprimerie 1S1021)

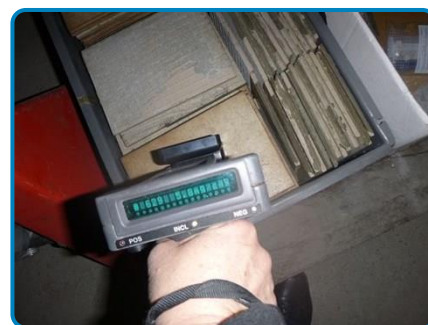
Plancher revêtement inférieur Carrelage
22*16 (idem Rez-de-chaussée Grand Hall
100016)

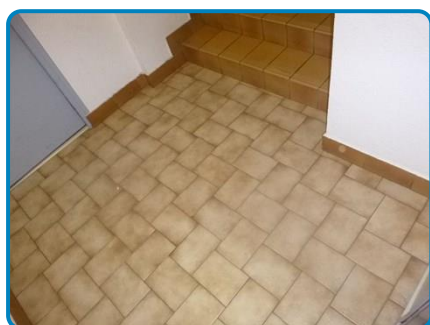
Plancher Carrelage 22*16 (dans Rez-de-
chaussée Palier inf escalier)

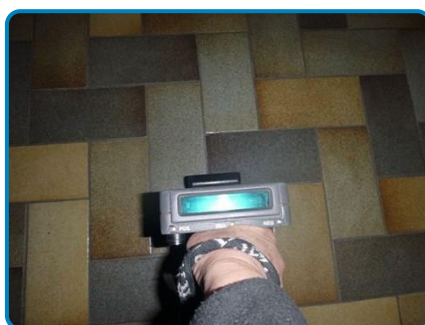
Plancher Carrelage (dans Rez-de-chaussée
Sanitaires 100048)

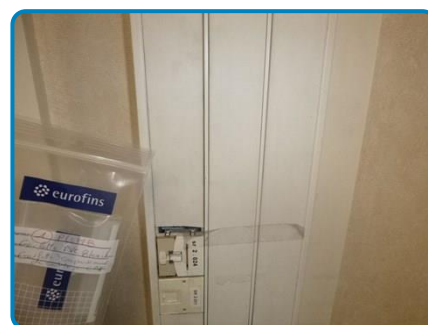
Prélèvement 1 sur Goulotte PVC 3
compartiment (dans 2ème étage
Recouvrement 102030 BUREAU TYPE)

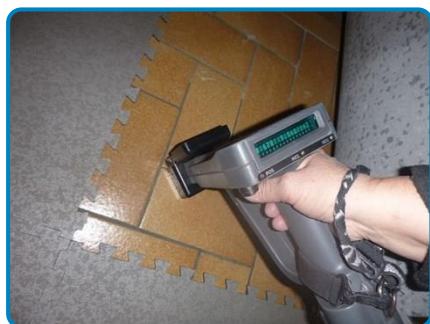
Plancher revêtement inférieur Carrelage
beige (dans 3ème étage Cuisine 103003)

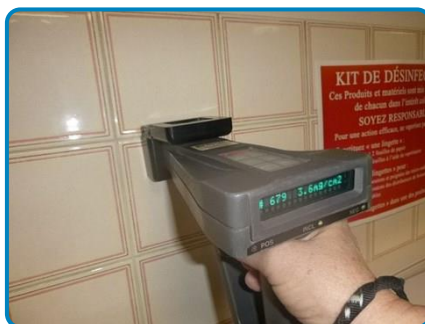
Faïence murale BCD (dans 3ème étage
Cuisine 103003)

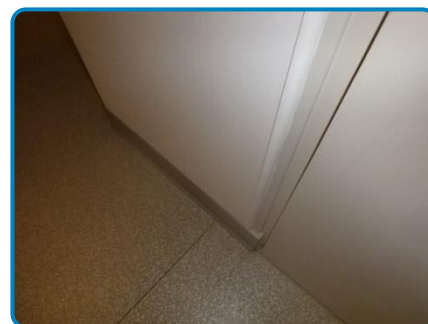
Faïence murale recouverte (dans 1er étage
Sanitaires 4)

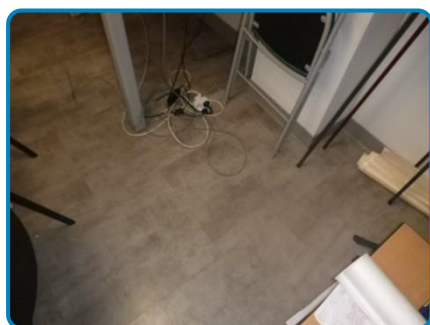
Plancher couche inférieure Carrelage (dans
1er étage Salle de réunion 101033)

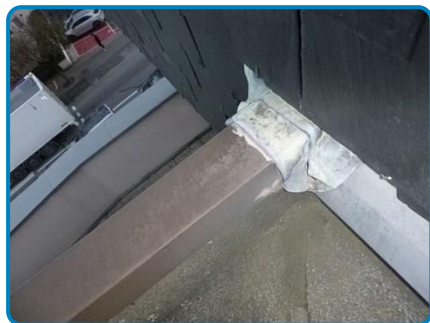
Bavette d'étanchéité = plomb

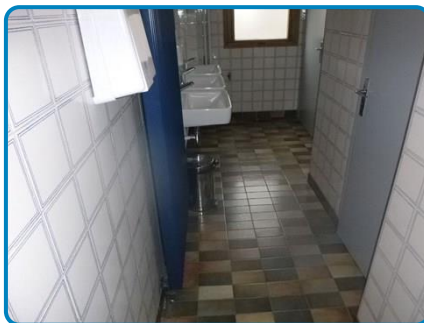
Sanitaires avec carrelage/plinthe/faïences plombées

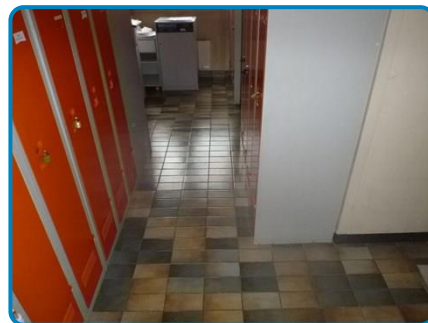
Vestiaires avec carrelage/plinthe plombées

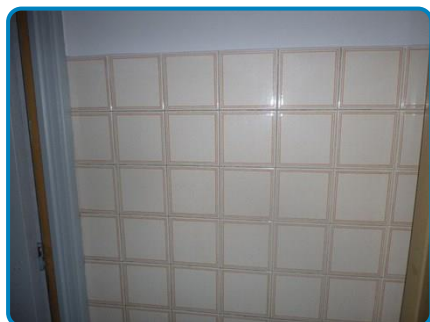
Faïences plombées

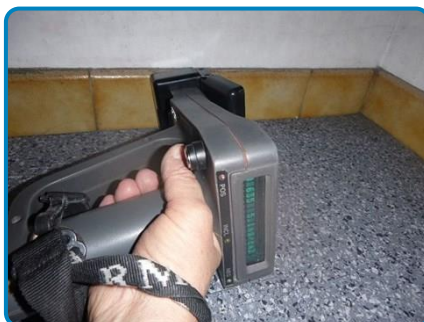
Plinthe plombée
