Pré-Rapport de repérage des matériaux et produits contenant de l'amiante et des H.A.P. avant réalisation de travaux dans un immeuble bâti

Adresse de l'immeuble :
10, boulevard Georges Pompidou

05000 GAP

Référence du programme de travaux défini par le donneur d'ordre : **Réhabilitation complète du bâtiment siège de la Caisse Commune de Sécurité Sociale des Hautes-Alpes à GAP**

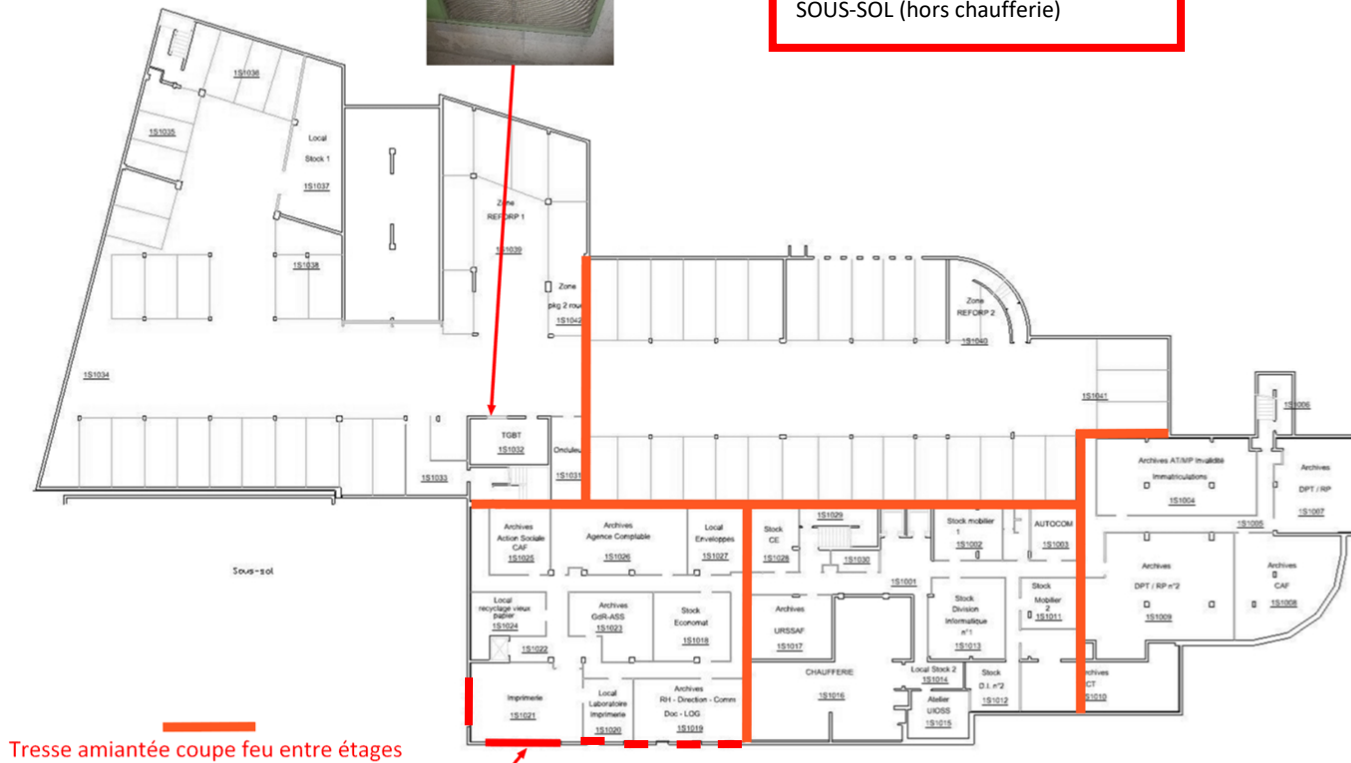
MATERIAUX AMIANTES
SOUS-SOL (hors chaufferie)

Tresse amiantée coupe feu entre étages

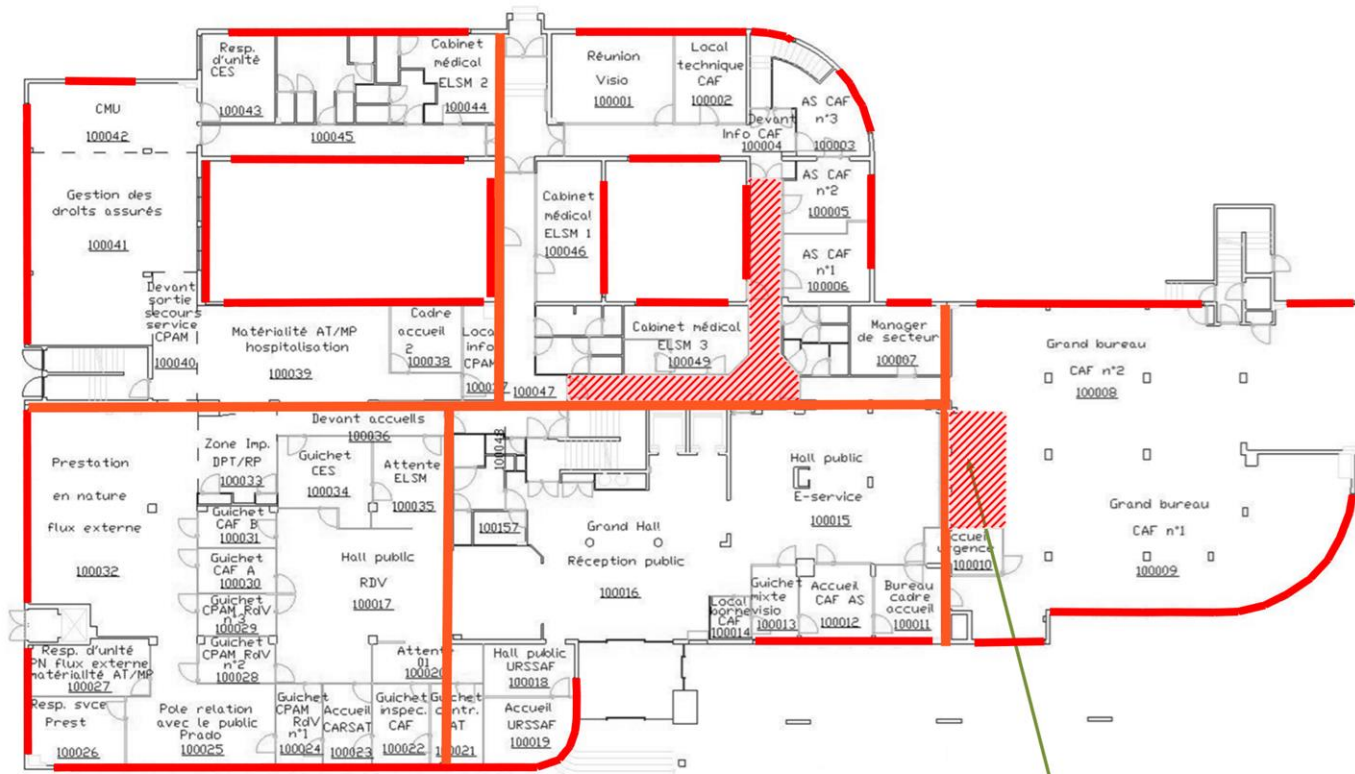
MATERIAUX AMIANTES
REZ-DE-CHAUSSEE

Tresse amiantée coupe feu entre étages

Mastic de vitrage amianté

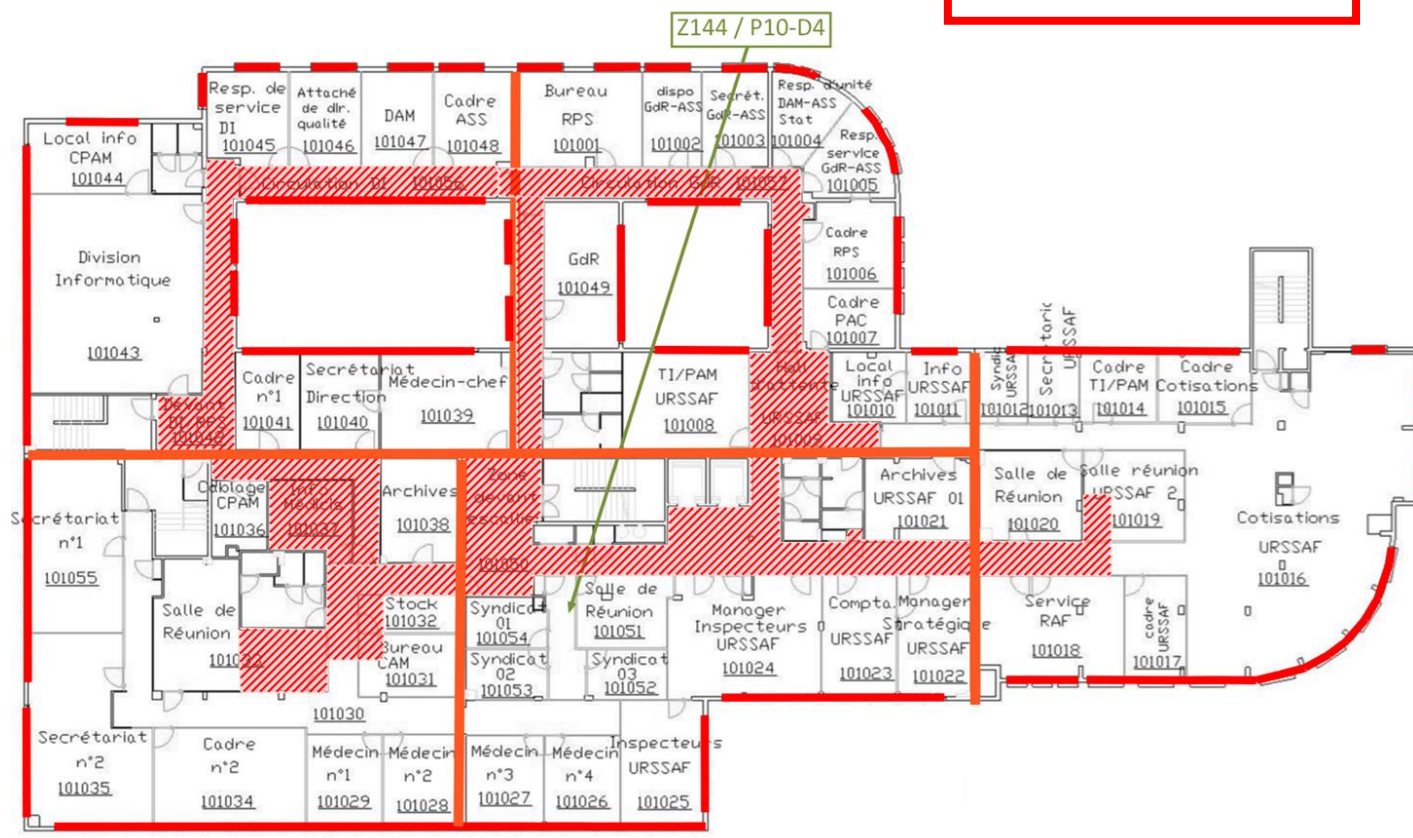
1^{er} ETAGE

Mastic de vitrage amianté

Dalle de sol amiantée

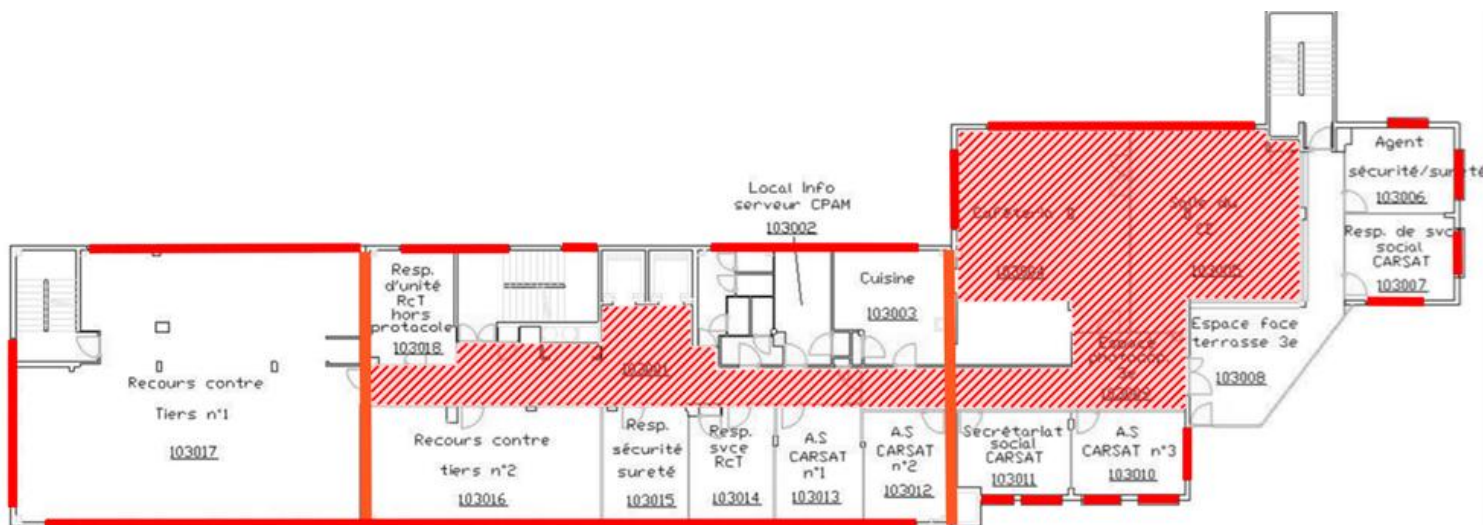
MATERIAUX AMIANTES
3^{ème} ETAGE

Mastic de vitrage amianté

Tresse amiantée coupe feu entre étages

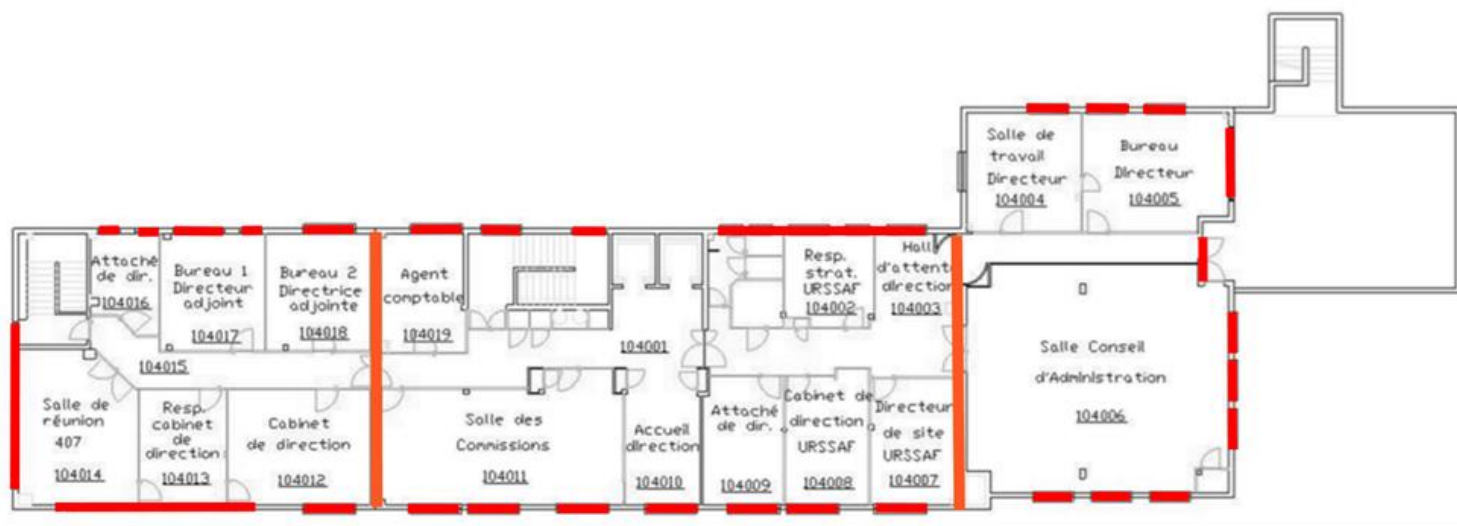
MATERIAUX AMIANTES
4^{ème} ETAGE

Mastic de vitrage amianté

Tresse amiantée coupe feu entre étages

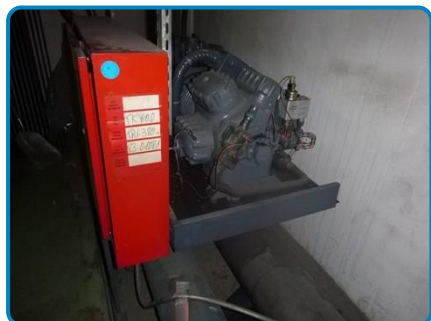
Réserve sur pièces internes non accessibles de la PAC eau/eau Sogheta TK600 de 1963 en fonctionnement

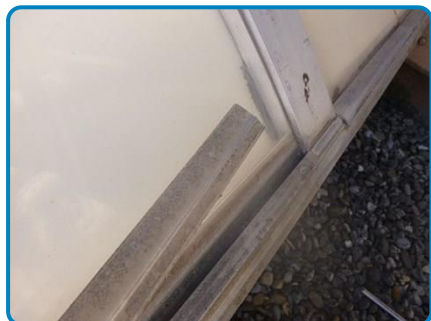
Absence de mastic de vitrage au niveau du vitrage plastique du lanterneau

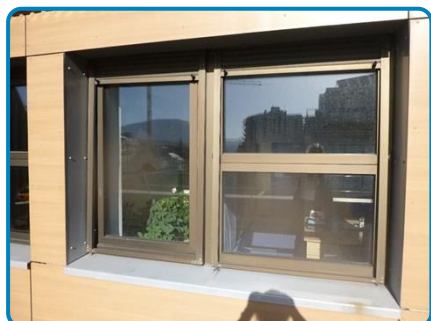
Vue fenêtre avec extérieur alu (mastic de vitrage amianté)

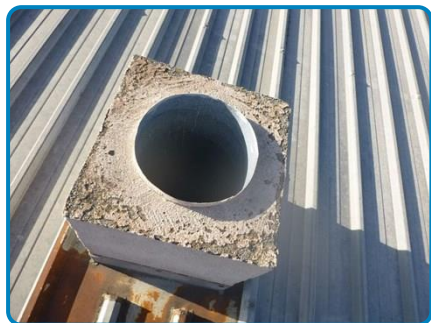
Vue générale toiture bac métal 5ème étage (accès depuis 4ème étage) - Réserve sur l'isolation sous couverture bac métal non accessible

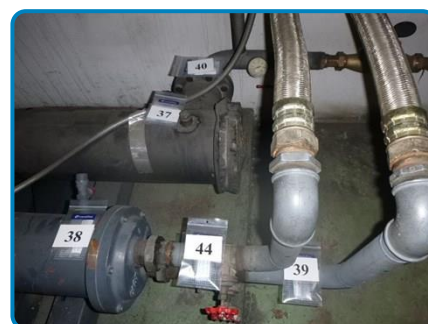
Vue générale des prélèvements (Joints de brides amiantés)

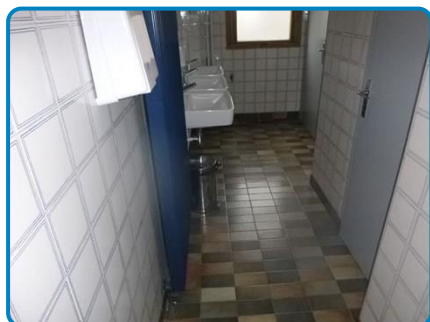
Sanitaires de l'étage 2 ZPSO sanitaires du sous-sol et 1er étage - Reserve sur l'étanchéité des douches (nécessite un sondage destructif)

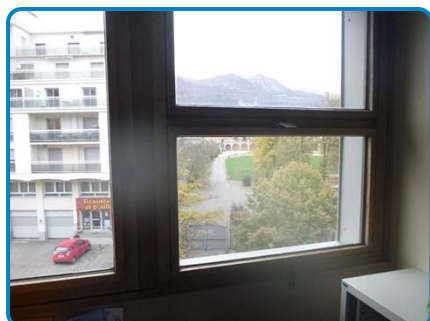
Menuiserie bois / aluminium (mastic de vitrage amianté)

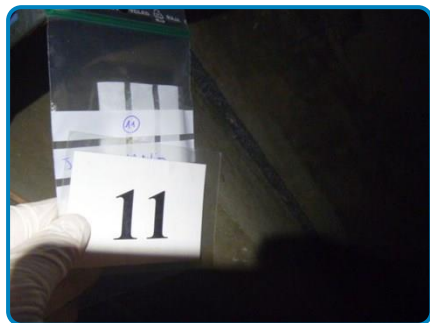
Prélèvement n° 11-D3 : Plafond Tresse coupe feu entre étages (dans Rez-de-chaussée Joints de dilatations)
