Rapport de mission de repérage des matériaux et produits contenant de l'amiante avant réalisation de travaux

D0403-DI-DAAT_v3

Bâtiment :	BATIMENT 32

Adresse :	6-8 rue des Jardiniers 60300 SENLIS			
Propriétaire et donneur d'ordre :	Service de l'immobilier et de l'environnement professionnel Sous-direction de l'immobilier et du cadre de vie Bureau immobilier et maîtrise d'ouvrage (BIMO) 10, rue du centre 93196 NOISY-LE-GRAND			
Programme de travaux :	Réfection globale du bâtiment			
Date de commande :	28/04/2022			
Date de rapport	N° de version	Opérateur de repérage	Rédacteur	Validation
15/09/2022	2	Ahmet KARAMAN Antoine MIRANDE	Antoine MIRANDE	Olivier MYRTIL
24/09/2024	3	Olivier MYRTIL Certificat ICERT N°CPDI 3740 délivré le 05/06/2022 et expirant le 04/06/2029.

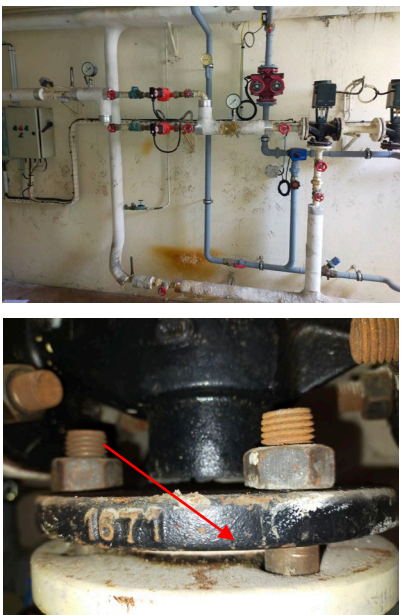
Local ou zone présentant des similitudes d'ouvrage	Localisation	Description (Prélèvement ou justificatif)	Etat de dégradation	Estimation de la quantité	Photographie
SOUS-SOL					
Chaufferie	Réseau eaux	Joint brides (Prélèvements : P55-P56-P57)	Non dégradé	Ensemble du réseau

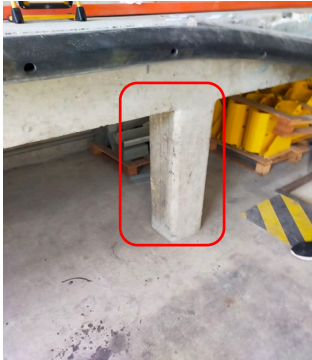
REZ-DE-CHAUSSEE					
Garage	Poteau	Poteau en fibres ciment (Sur jugement personnel)	Non dégradé	1u

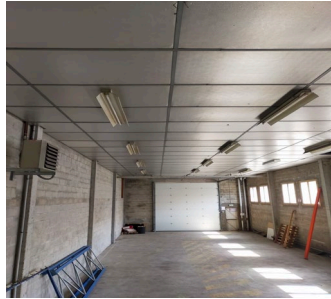
Local ou zone présentant des similitudes d'ouvrage	Localisation	Description (Prélèvement ou justificatif)	Etat de dégradation	Estimation de la quantité	Photographie
Garage/ ensemble des plafonds de l'étage 1bis	Plafond	Faux plafond + laine minérale (Idem P12*)	Non dégradé	190 m ²

* Il a été repéré de l'amiante dans l'isolant du faux plafond. L'isolant de type laine minérale est un matériau qui par nature ne contient pas d'amiante.

Ce matériau étant situé sous les plaques ondulées en fibres ciment, il s'agit probablement d'une pollution

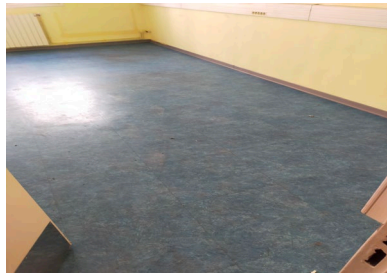
REZ-DE-CHAUSSEE HAUT					
12 bureau 01/13 bureau 02/26 bureau 10	Revêtement de sol	Dalle de sol souple bleu 30x30 + colle jaune + ragréage + colle noire (Prélèvement : P31)	Non dégradé	66m ²

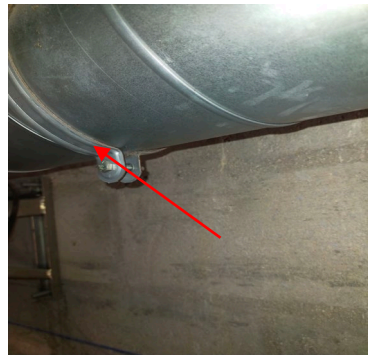
Escalier	Sous-face escalier	Enduit + peinture (Prélèvement : P35)	Non dégradé	10m ²	Non exploitable
ETAGE 1					
27 stockages 01	Conduit de ventilation	Joint gris tressé entre collier de serrage et conduits de ventilations (Prélèvement : P41**)	Non dégradé	NQ

** Il a été repéré de l'amiante dans le joint gris tressé entre le collier de serrage et le conduit de ventilations. Etant visible qu'au R+1, et n'étant plus visible dans les autres locaux, Il conviendra de préciser sa localisation après curage

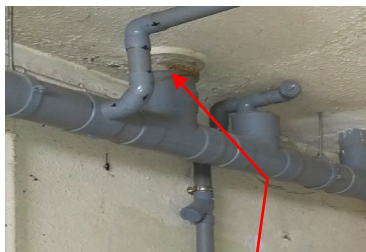
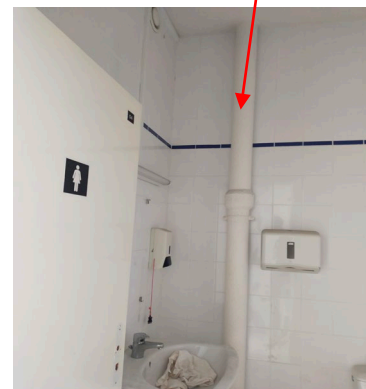
Local ou zone présentant des similitudes d'ouvrage	Localisation	Description (Prélèvement ou justificatif)	Etat de dégradation	Estimation de la quantité	Photographie
Du Sous-sol à la toiture					
Chaufferie, WC, 33 dégagements 05/36 surface libre	Conduit	Conduit en fibres ciment (Prélèvement : P08)	Non dégradé	2 U

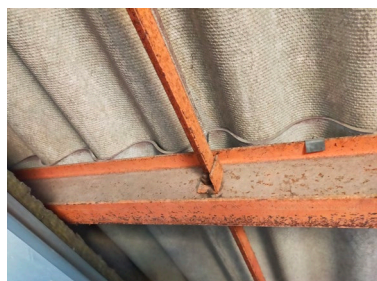
ETAGE 1bis					
Toiture	Toiture	Plaque ondulée fibreuse (Prélèvement : P11)	Non dégradé	660m2

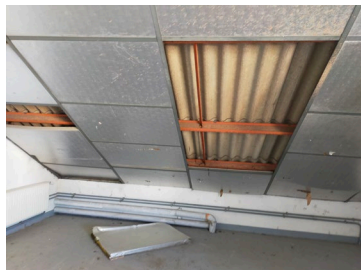
Ensemble des plafonds + garage	Plafond	Faux plafond + laine minérale (Prélèvement : P12*)	Non dégradé	330m2

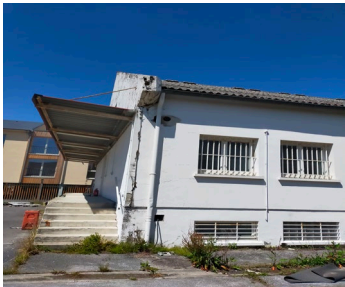
Local ou zone présentant des similitudes d'ouvrage	Localisation	Description (Prélèvement ou justificatif)	Etat de dégradation	Estimation de la quantité	Photographie
EXTERIEUR					
Façade et pignon	Façade et pignon	Enduit + peinture (Prélèvement : P15-P89)	Non dégradé	600m2

NOTA : Il a été repéré de l'enduit + peinture sur façade du bâtiment. Le résultat n'étant pas homogène, il convient de considérer que l'ensemble des enduits + peintures sur façades et pignons contient de l'amiante
