Rapport de mission de repérage des matériaux et produits contenant de l'amiante avant réalisation de travaux

Numéro de rapport	DISP LILLE 35085 17.06.24 A
Propriétaire	DISP LILLE
Donneur d'ordre	DISP LILLE
Adresse de l'immeuble	Maison d'Arrêt de Valenciennes 75 rue Lomprez 59300 VALENCIENNES
Bâtiment ou installation	Bâtiment QSL
Date de la commande	17/06/2024
La ou le(s) date(s) d'exécution du repérage	17/06/2024
Date d'émission du rapport de repérage	04/07/2024
Référence du programme de travaux défini par le donneur d'ordre

Dénomination :	Maison d'Arrêt de Valenciennes
Adresse complète :	75 rue Lomprez 59300 VALENCIENNES
Référence Cadastre :	NC

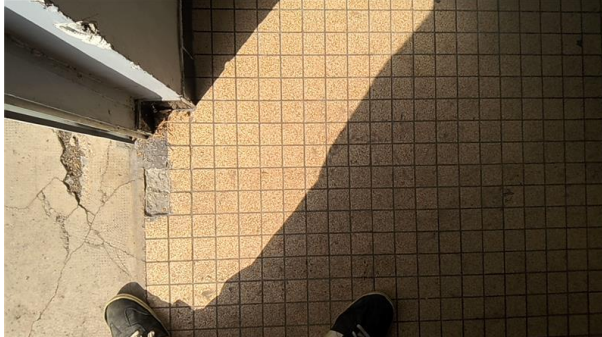
PRELEVEMENT : MD001

Nom du client	Numéro de dossier	Localisation
DISP LILLE	DISP LILLE 35085 17.06.24	RDC - Salle commune Plancher - Sol
Nom de l'opérateur	Date de prélèvement	Matériau
DE ROSA Mickael	17/06/2024	Colle des carrelages
Résultat amiante		
absence d'amiante

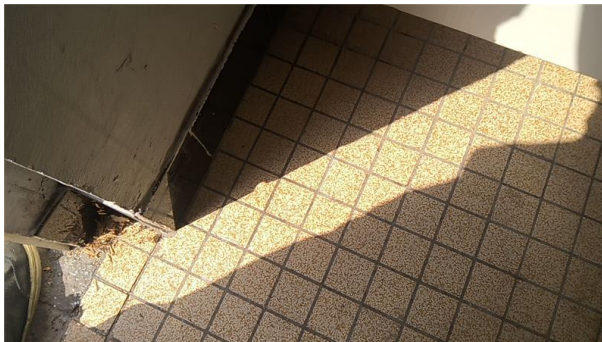
PRELEVEMENT : MD002

Nom du client	Numéro de dossier	Localisation
DISP LILLE	DISP LILLE 35085 17.06.24	RDC - Salle commune Plinthes - Toutes zones
Nom de l'opérateur	Date de prélèvement	Matériau
DE ROSA Mickael	17/06/2024	Colle des plinthes
Résultat amiante		
absence d'amiante

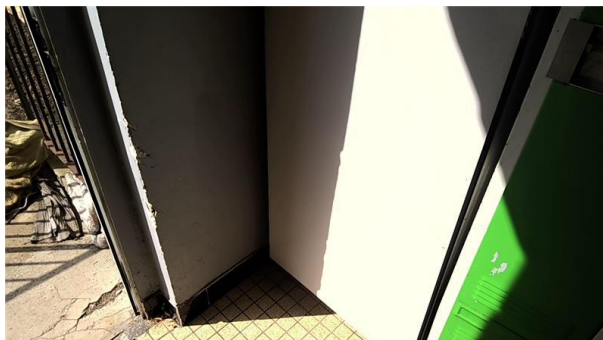
PRELEVEMENT : MD003

Nom du client	Numéro de dossier	Localisation
DISP LILLE	DISP LILLE 35085 17.06.24	RDC - Salle commune Mur - A
Nom de l'opérateur	Date de prélèvement	Matériau
DE ROSA Mickael	17/06/2024	Enduit
Résultat amiante		
absence d'amiante

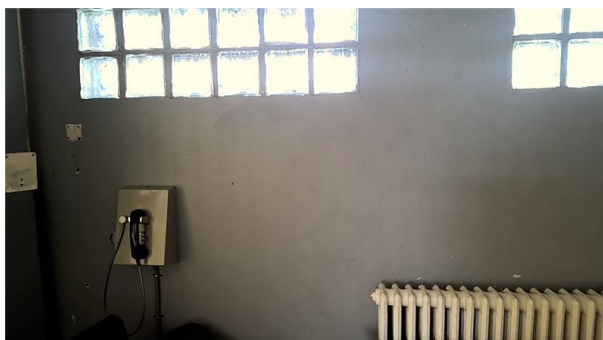
PRELEVEMENT : MD004

Nom du client	Numéro de dossier	Localisation
DISP LILLE	DISP LILLE 35085 17.06.24	RDC - Salle commune Mur - B
Nom de l'opérateur	Date de prélèvement	Matériau
DE ROSA Mickael	17/06/2024	Enduit
Résultat amiante		
absence d'amiante

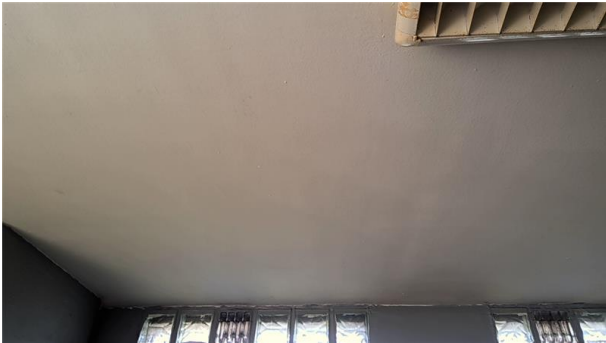
PRELEVEMENT : MD005		
Emplacement

Nom du client	Numéro de dossier	Localisation
DISP LILLE	DISP LILLE 35085 17.06.24	RDC - Salle commune Plafond - Plafond
Nom de l'opérateur	Date de prélèvement	Matériau
DE ROSA Mickael	17/06/2024	Enduit
Résultat amiante		
absence d'amiante

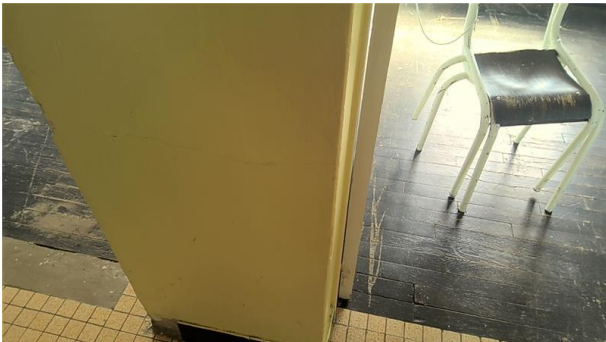
PRELEVEMENT : MD006		
Emplacement

Nom du client	Numéro de dossier	Localisation
DISP LILLE	DISP LILLE 35085 17.06.24	RDC - Salle commune Mur - D
Nom de l'opérateur	Date de prélèvement	Matériau
DE ROSA Mickael	17/06/2024	Enduit
Résultat amiante		
absence d'amiante

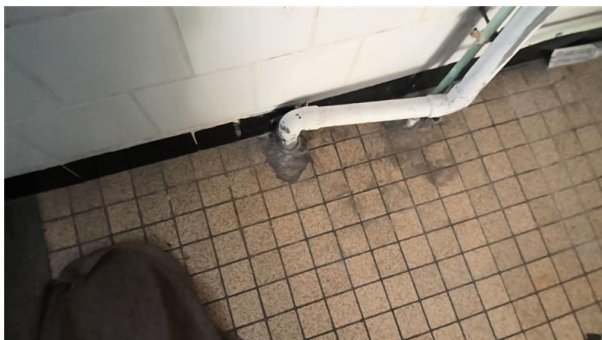
PRELEVEMENT : MD007

Nom du client	Numéro de dossier	Localisation
DISP LILLE	DISP LILLE 35085 17.06.24	RDC - Salle de Bains Plancher - Sol
Nom de l'opérateur	Date de prélèvement	Matériau
DE ROSA Mickael	17/06/2024	Colle des carrelages
Résultat amiante		
absence d'amiante

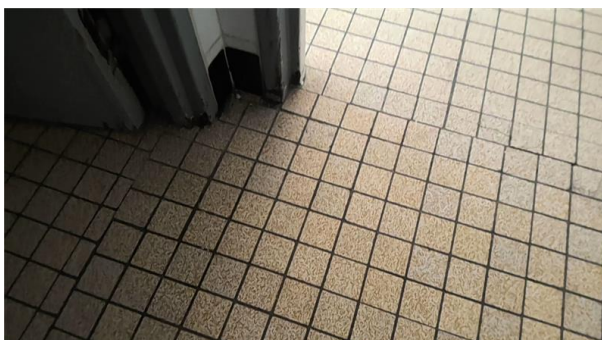
PRELEVEMENT : MD008

Nom du client	Numéro de dossier	Localisation
DISP LILLE	DISP LILLE 35085 17.06.24	RDC - Salle de Bains Plinthes - Toutes zones
Nom de l'opérateur	Date de prélèvement	Matériau
DE ROSA Mickael	17/06/2024	Colle des plinthes
Résultat amiante		
absence d'amiante

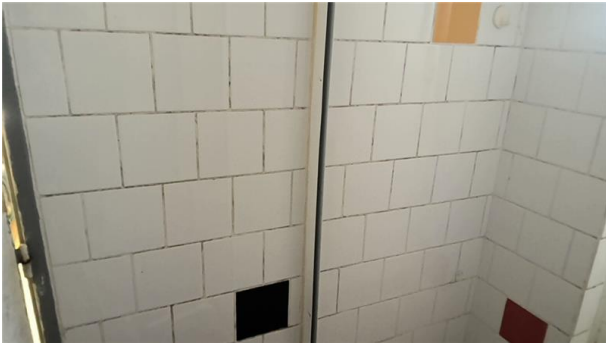
PRELEVEMENT : MD009		
Emplacement

Nom du client	Numéro de dossier	Localisation
DISP LILLE	DISP LILLE 35085 17.06.24	RDC - Salle de Bains Mur - Toutes zones
Nom de l'opérateur	Date de prélèvement	Matériau
DE ROSA Mickael	17/06/2024	Colle des faïences
Résultat amiante		
absence d'amiante

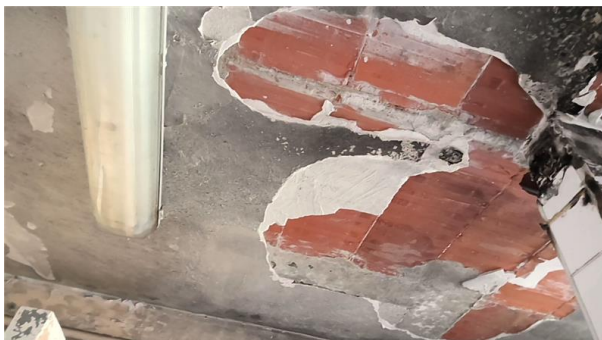
PRELEVEMENT : MD011

Nom du client	Numéro de dossier	Localisation
DISP LILLE	DISP LILLE 35085 17.06.24	RDC - Salle de Bains Plafond - Plafond
Nom de l'opérateur	Date de prélèvement	Matériau
DE ROSA Mickael	17/06/2024	Enduit
Résultat amiante		
Présence d'amiante (Fibres d'amiante de type trémolite-amiante)

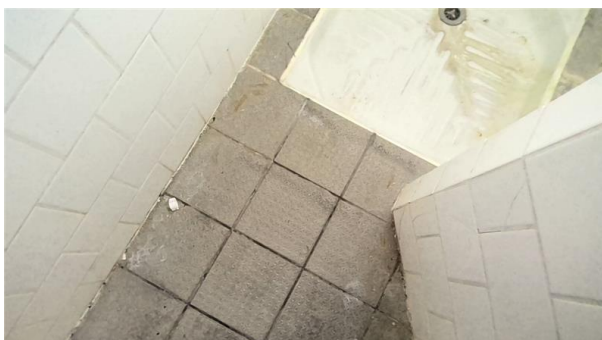
PRELEVEMENT : MD012

Nom du client	Numéro de dossier	Localisation
DISP LILLE	DISP LILLE 35085 17.06.24	RDC - Salle de Bains Sol n°1 - Douche
Nom de l'opérateur	Date de prélèvement	Matériau
DE ROSA Mickael	17/06/2024	Colle des carrelages
Résultat amiante		
absence d'amiante

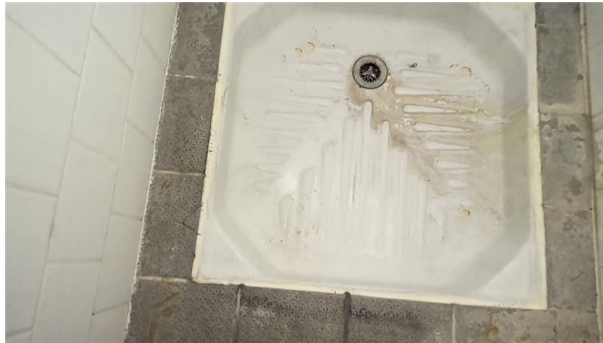
PRELEVEMENT : MD013

Nom du client	Numéro de dossier	Localisation
DISP LILLE	DISP LILLE 35085 17.06.24	RDC - Salle de Bains Sol n°2 - Douche
Nom de l'opérateur	Date de prélèvement	Matériau
DE ROSA Mickael	17/06/2024	Mastic
Résultat amiante		
absence d'amiante

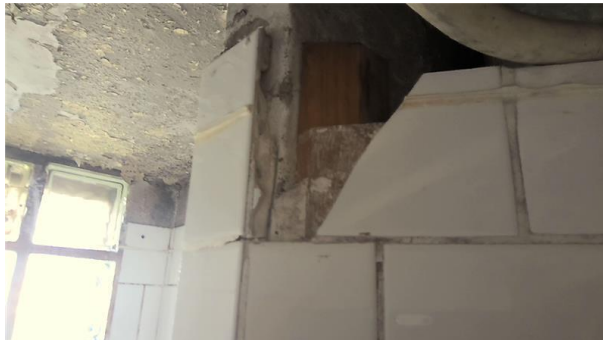
PRELEVEMENT : MD014

Nom du client	Numéro de dossier	Localisation
DISP LILLE	DISP LILLE 35085 17.06.24	RDC - Salle de Bains Toutes zones n°1 - Douche
Nom de l'opérateur	Date de prélèvement	Matériau
DE ROSA Mickael	17/06/2024	Colle
Résultat amiante		
absence d'amiante

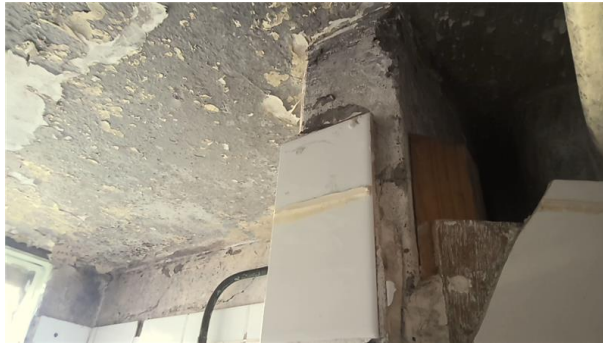
PRELEVEMENT : MD015

Nom du client	Numéro de dossier	Localisation
DISP LILLE	DISP LILLE 35085 17.06.24	RDC - Salle de Bains Toutes zones n°2 - Douche
Nom de l'opérateur	Date de prélèvement	Matériau
DE ROSA Mickael	17/06/2024	Ciment
Résultat amiante		
absence d'amiante

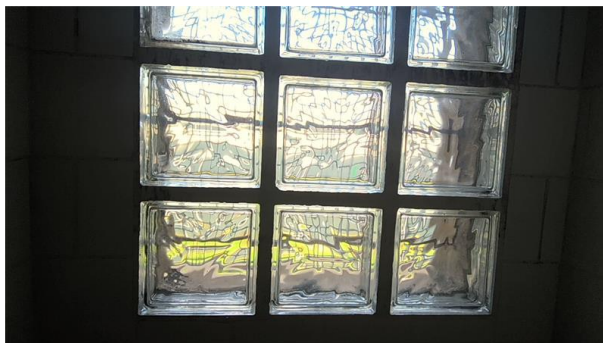
PRELEVEMENT : MD016

Nom du client	Numéro de dossier	Localisation
DISP LILLE	DISP LILLE 35085 17.06.24	RDC - Salle de Bains Fenêtre - Douche
Nom de l'opérateur	Date de prélèvement	Matériau
DE ROSA Mickael	17/06/2024	Ciment
Résultat amiante		
absence d'amiante

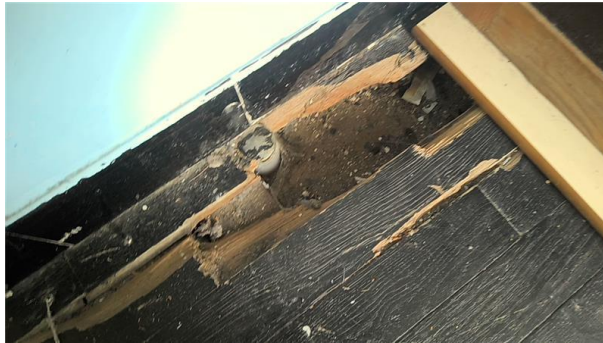
PRELEVEMENT : MD017

Nom du client	Numéro de dossier	Localisation
DISP LILLE	DISP LILLE 35085 17.06.24	RDC - Chambre n°1 Plancher - Sol
Nom de l'opérateur	Date de prélèvement	Matériau
DE ROSA Mickael	17/06/2024	Ciment
Résultat amiante		
absence d'amiante

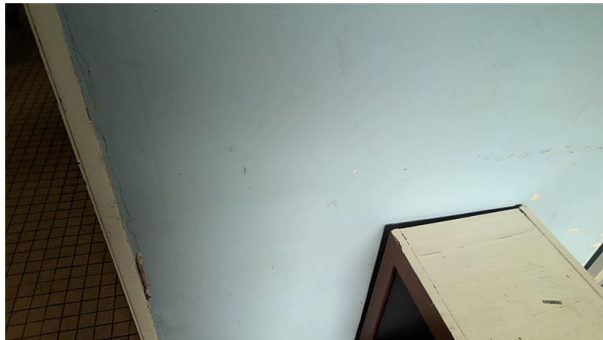
PRELEVEMENT : MD018

Nom du client	Numéro de dossier	Localisation
DISP LILLE	DISP LILLE 35085 17.06.24	RDC - Chambre n°1 Mur - A
Nom de l'opérateur	Date de prélèvement	Matériau
DE ROSA Mickael	17/06/2024	Enduit
Résultat amiante		
absence d'amiante

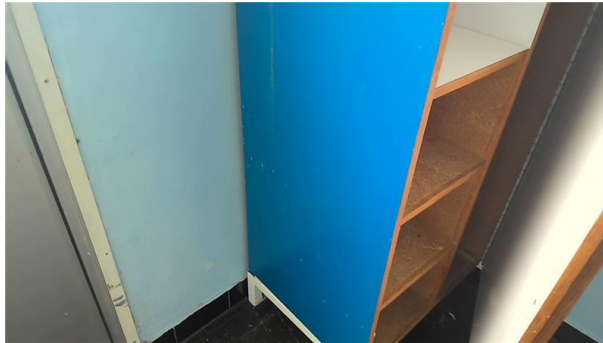
PRELEVEMENT : MD019

Nom du client	Numéro de dossier	Localisation
DISP LILLE	DISP LILLE 35085 17.06.24	RDC - Chambre n°1 Mur - C
Nom de l'opérateur	Date de prélèvement	Matériau
DE ROSA Mickael	17/06/2024	Enduit
Résultat amiante		
absence d'amiante

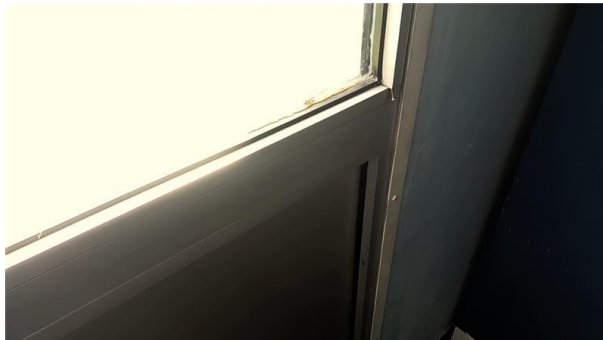
PRELEVEMENT : MD020

Nom du client	Numéro de dossier	Localisation
DISP LILLE	DISP LILLE 35085 17.06.24	RDC - Chambre n°1 Fenêtre - C
Nom de l'opérateur	Date de prélèvement	Matériau
DE ROSA Mickael	17/06/2024	Mastic
Résultat amiante		
absence d'amiante

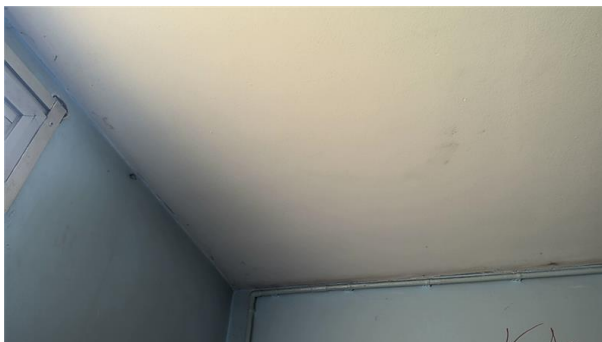
PRELEVEMENT : MD021

Nom du client	Numéro de dossier	Localisation
DISP LILLE	DISP LILLE 35085 17.06.24	RDC - Chambre n°1 Plafond - Plafond
Nom de l'opérateur	Date de prélèvement	Matériau
DE ROSA Mickael	17/06/2024	Enduit
Résultat amiante		
absence d'amiante

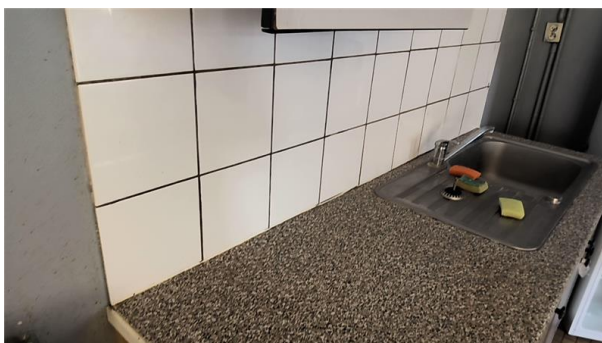
PRELEVEMENT : MD022

Nom du client	Numéro de dossier	Localisation
DISP LILLE	DISP LILLE 35085 17.06.24	RDC - Salle commune Crédence n°1 - Cuisine
Nom de l'opérateur	Date de prélèvement	Matériau
DE ROSA Mickael	17/06/2024	Colle
Résultat amiante		
absence d'amiante

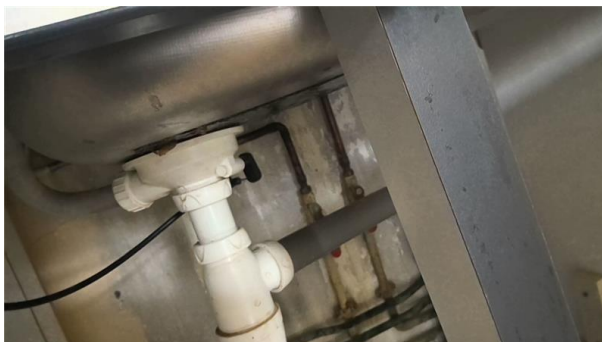
PRELEVEMENT : MD024

Nom du client	Numéro de dossier	Localisation
DISP LILLE	DISP LILLE 35085 17.06.24	RDC - Salle commune Evier - Cuisine
Nom de l'opérateur	Date de prélèvement	Matériau
DE ROSA Mickael	17/06/2024	Bitume
Résultat amiante		
absence d'amiante

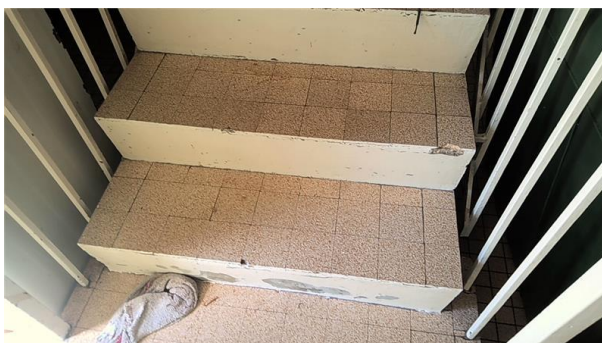
PRELEVEMENT : MD025

Nom du client	Numéro de dossier	Localisation
DISP LILLE	DISP LILLE 35085 17.06.24	RDC - Escalier Marches - Sol
Nom de l'opérateur	Date de prélèvement	Matériau
DE ROSA Mickael	17/06/2024	Colle des carrelages
Résultat amiante		
absence d'amiante

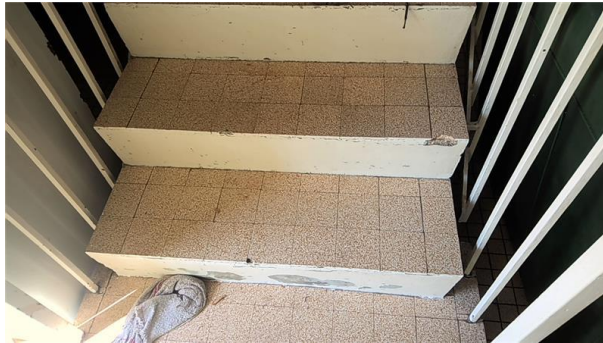
PRELEVEMENT : MD026

Nom du client	Numéro de dossier	Localisation
DISP LILLE	DISP LILLE 35085 17.06.24	RDC - Escalier Contre-marches - Sol
Nom de l'opérateur	Date de prélèvement	Matériau
DE ROSA Mickael	17/06/2024	Ciment
Résultat amiante		
absence d'amiante

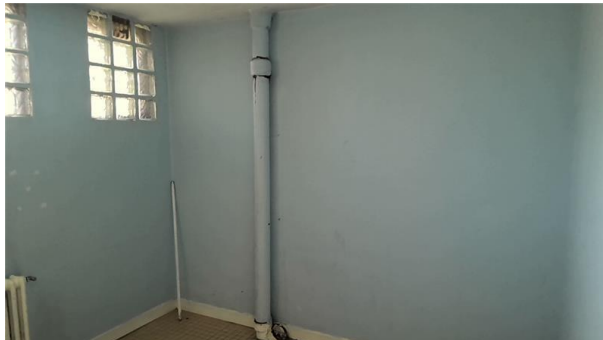
PRELEVEMENT : MD027

Nom du client	Numéro de dossier	Localisation
DISP LILLE	DISP LILLE 35085 17.06.24	1er - Chambre n°5 Conduit de fluide - Sol/plafond
Nom de l'opérateur	Date de prélèvement	Matériau
DE ROSA Mickael	17/06/2024	Fibre ciment
Résultat amiante		
Présence d'amiante (Fibres d'amiante de type chrysotile, riébeckite-amiante (crocidolite))

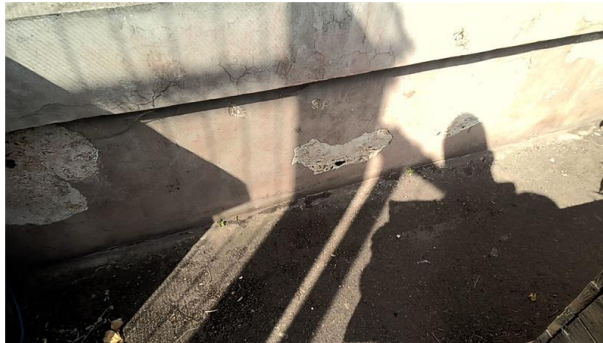
PRELEVEMENT : MD028

Nom du client	Numéro de dossier	Localisation
DISP LILLE	DISP LILLE 35085 17.06.24	RDC - Extérieur Sousbassement - Façade
Nom de l'opérateur	Date de prélèvement	Matériau
DE ROSA Mickael	17/06/2024	Ciment
Résultat amiante		
absence d'amiante

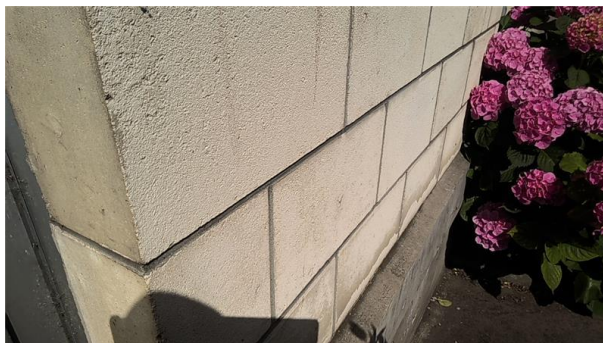
PRELEVEMENT : MD029

Nom du client	Numéro de dossier	Localisation
DISP LILLE	DISP LILLE 35085 17.06.24	RDC - Extérieur Mur - Façade
Nom de l'opérateur	Date de prélèvement	Matériau
DE ROSA Mickael	17/06/2024	Ciment
Résultat amiante		
absence d'amiante

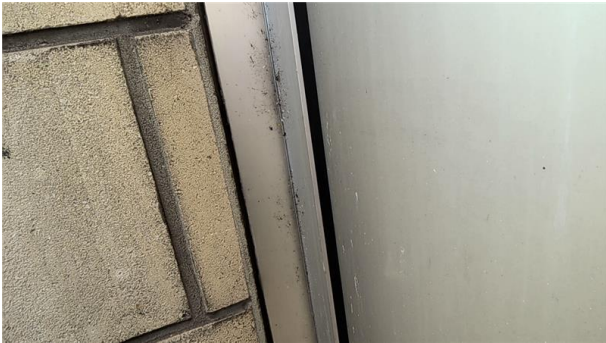
PRELEVEMENT : MD030		
Emplacement

Nom du client	Numéro de dossier	Localisation
DISP LILLE	DISP LILLE 35085 17.06.24	RDC - Extérieur Fenêtre - Façade
Nom de l'opérateur	Date de prélèvement	Matériau
DE ROSA Mickael	17/06/2024	Mastic
Résultat amiante		
Présence d'amiante (Fibres d'amiante de type chrysotile)

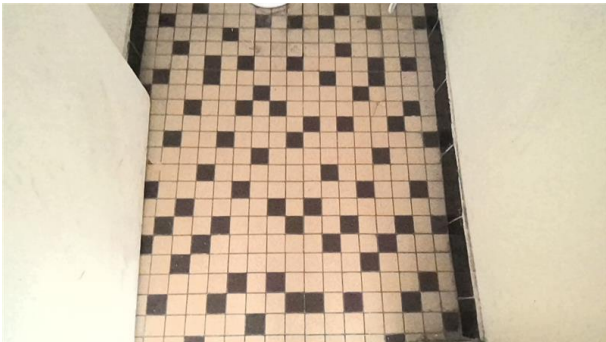
PRELEVEMENT : MD031		
Emplacement

Nom du client	Numéro de dossier	Localisation
DISP LILLE	DISP LILLE 35085 17.06.24	1er - WC n°2 Plancher - Sol
Nom de l'opérateur	Date de prélèvement	Matériau
DE ROSA Mickael	17/06/2024	Colle des carrelages
Résultat amiante		
absence d'amiante
