Références : A14B2517/001-1/INSTITUT NATIONAL DE LA SANTE ET DE LA RECHERCHE
MEDICALE/AMI_TRAV/ECO
Date d'édition : 12/03/2025
Contrat N° : A14-B-2025-004U/0

RAPPORT DE REPERAGE DES MATERIAUX ET PRODUITS CONTENANT DE L'AMIANTE AVANT REALISATION DE TRAVAUX DANS UN IMMEUBLE BATI

Dénomination du bâtiment : INSTITUT NATIONAL DE LA
SANTE ET DE LA RECHERCHE MEDICALE
Fonction principale du bâtiment : Bureaux
Date du Permis de Construire : Non communiquée

Adresse :
29 RUE DE NAVACELLES
34090 MONTPELLIER

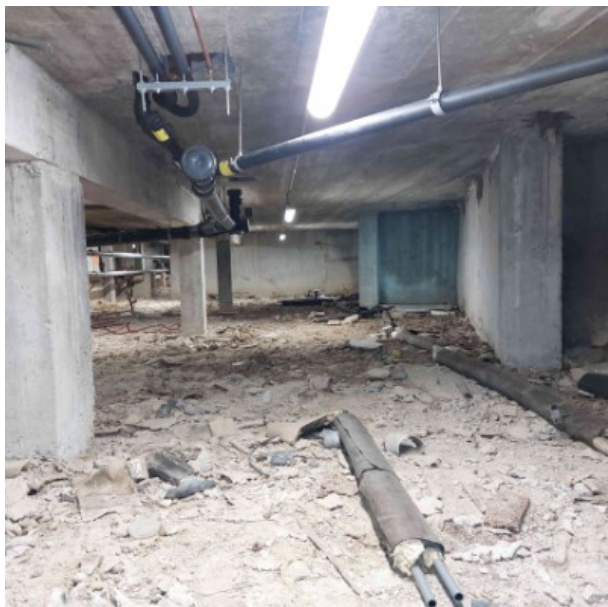
N

VIDE SANITAIRE / Calorifuge + pare-vapeur + enveloppe
[Prélèvement n°6]

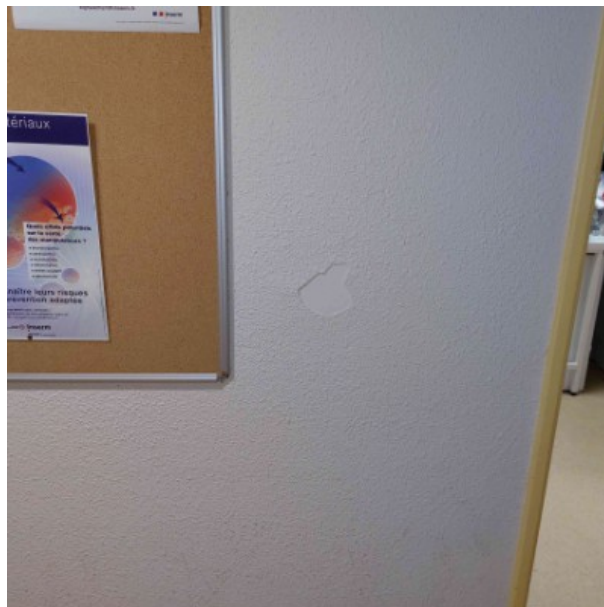
N

REZ DE CHAUSSEE / Dégagement devant Z2-2 / Enduit projeté [Prélèvement n°24]

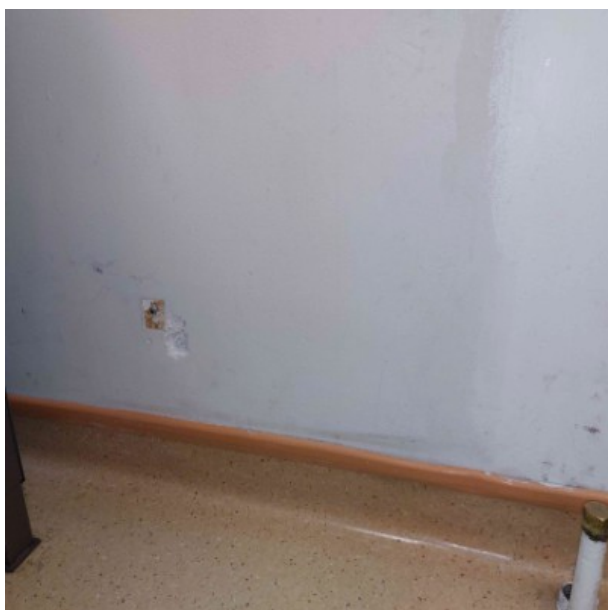
N

REZ DE CHAUSSEE / Pièce Z2-1 / Enduit platre [Prélèvement n°23]

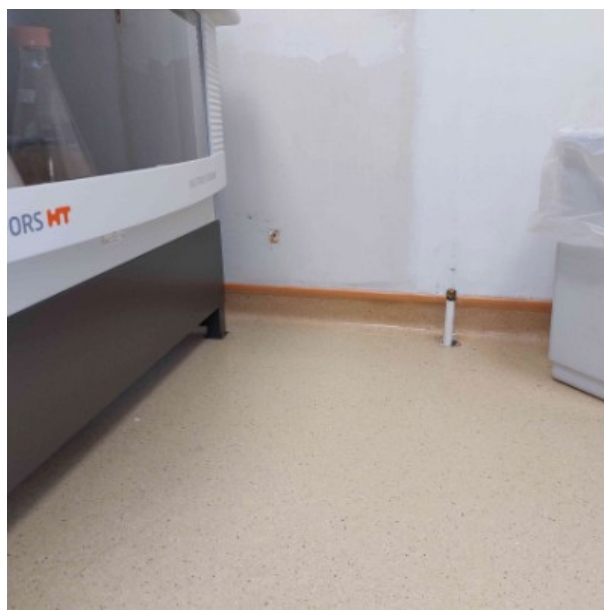
N

REZ DE CHAUSSEE / Pièce Z2-1 / Sol souple + colle + ragréage [Prélèvement n°22]

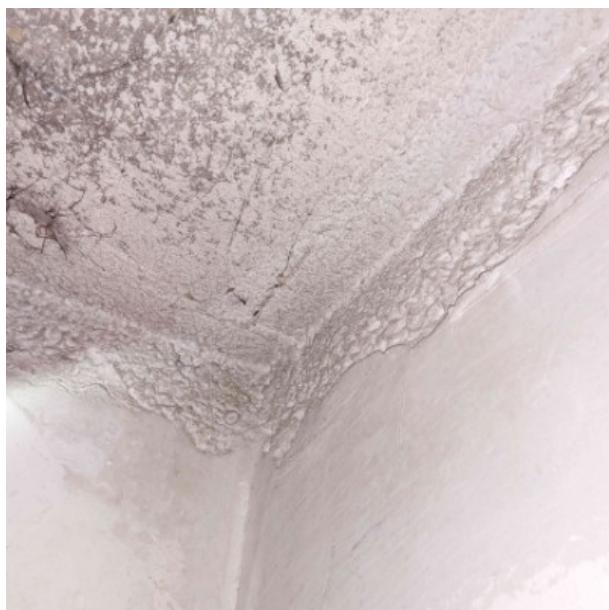
N
 REZ DE CHAUSSEE / Pièce Z2-2 / enduit projeté
 [Prélèvement n°21]

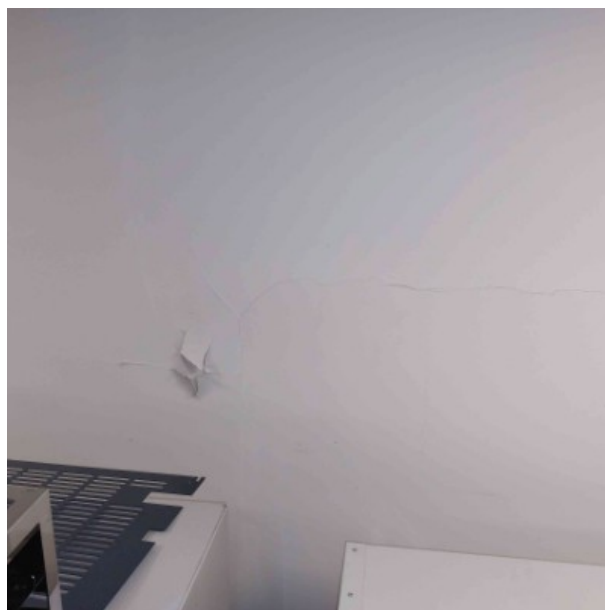
N
 REZ DE CHAUSSEE / Pièce Z2-19 / Enduit plâtre + peinture
 [Prélèvement n°20]

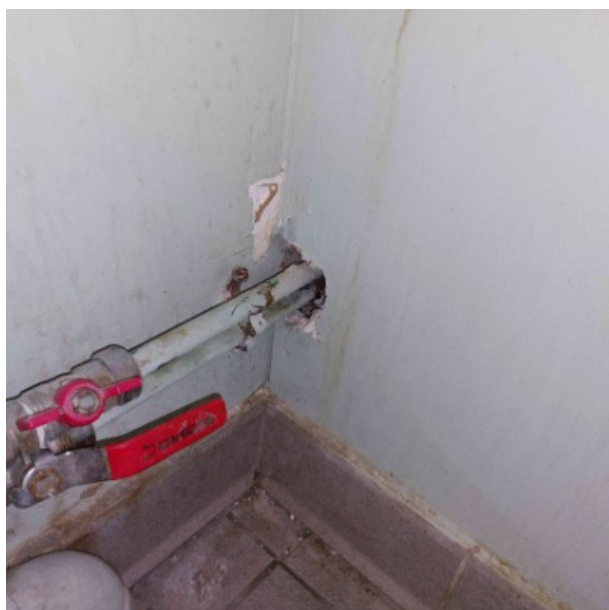
N
 REZ DE CHAUSSEE / Vestiaires blouses / Calicot
 [Prélèvement n°19]

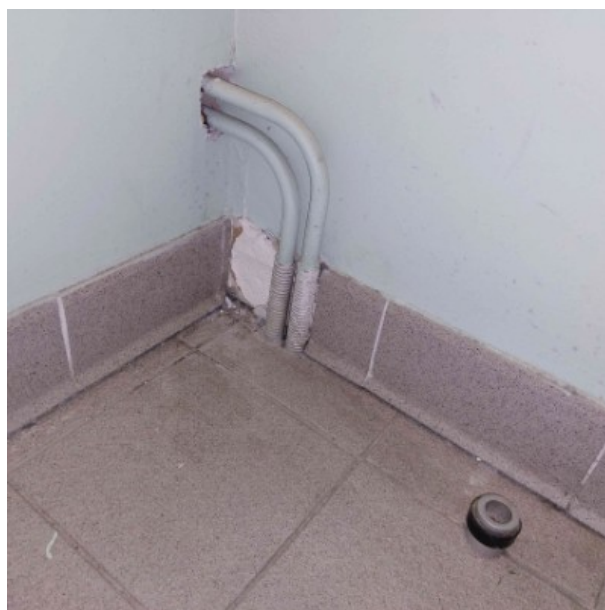
N
 REZ DE CHAUSSEE / Vestiaires blouses / Colle de plinthe
 [Prélèvement n°18]

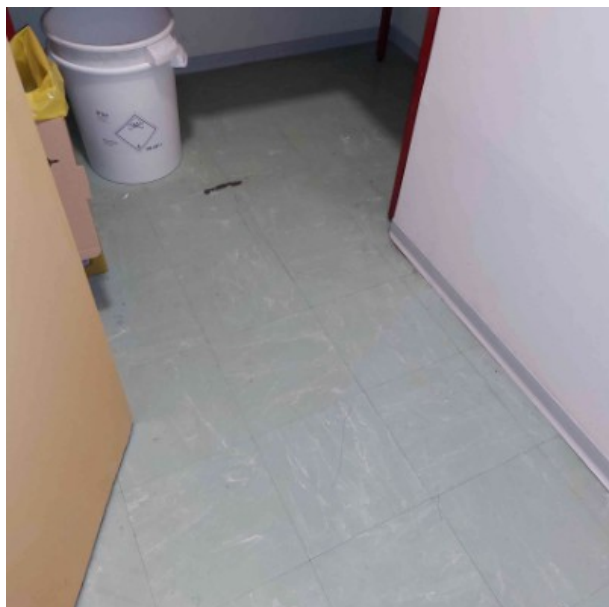
N
 REZ DE CHAUSSEE / Pièce Z2-15 / Dalle de sol vert clair +
 colle + ragréage [Prélèvement n°17]

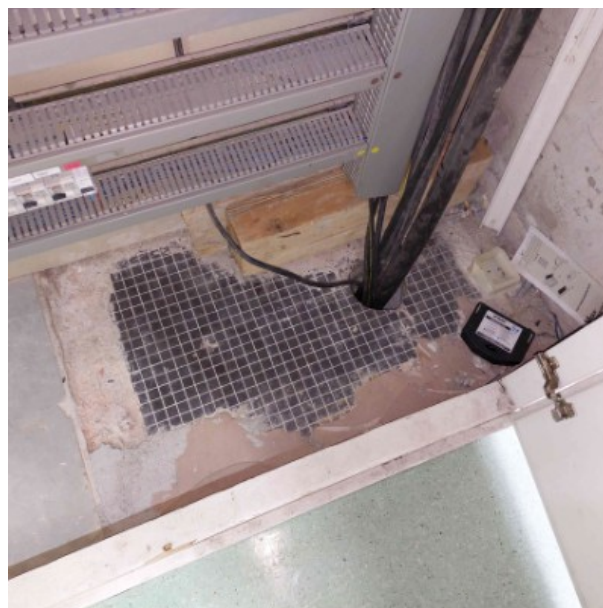
N
 REZ DE CHAUSSEE / Placard Technique Electrique / Colle de
 carrelage noire petits carreaux pâte de verre [Prélèvement
 n°14]

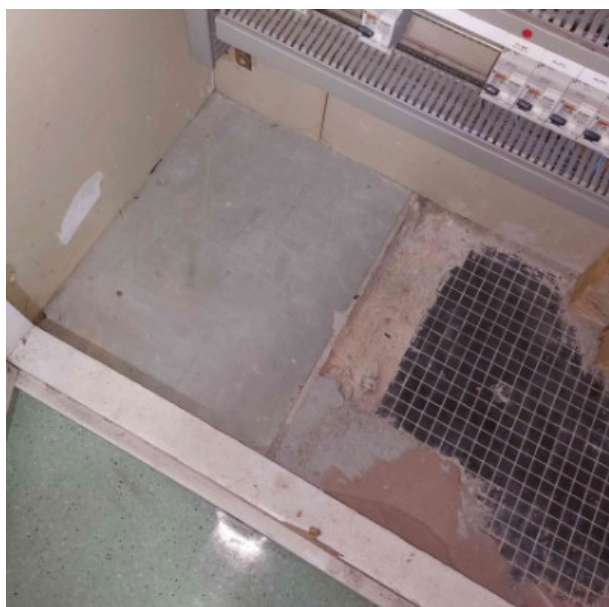
N
 REZ DE CHAUSSEE / Placard Technique Electrique / Dalle de
 sol grise + colle + ragréage [Prélèvement n°13]

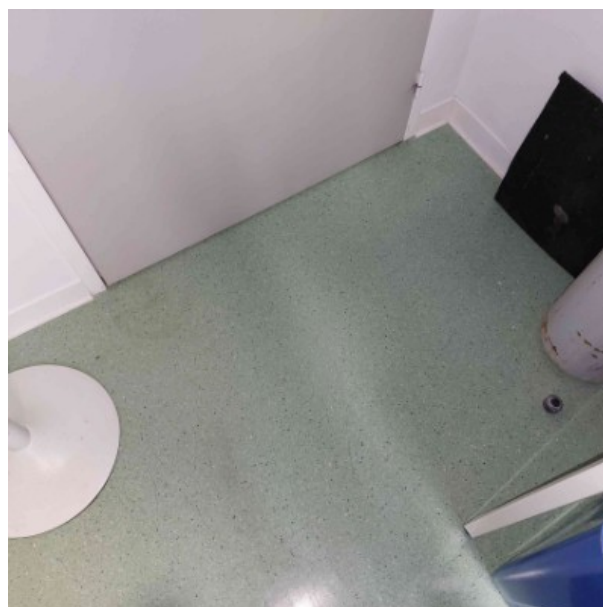
N
 REZ DE CHAUSSEE / Pièce Z1-3 bis / Dalle de sol verte + colle
 + ragréage [Prélèvement n°12]

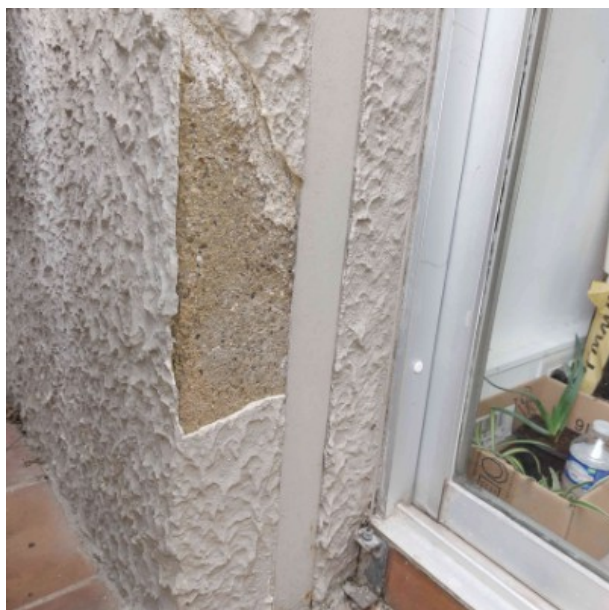
N

REZ DE CHAUSSEE / Patio / Enduit projeté [Prélèvement n°11]

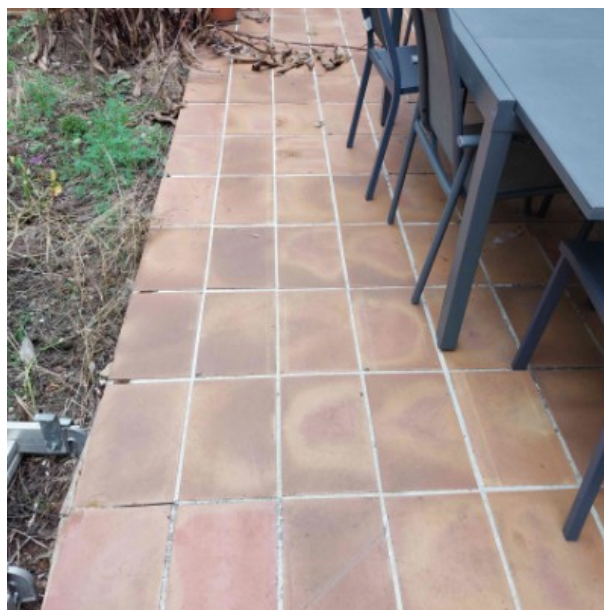
a

REZ DE CHAUSSEE / Patio / Colle de carrelage + étanchéité bitumineuse [Prélèvement n°10]

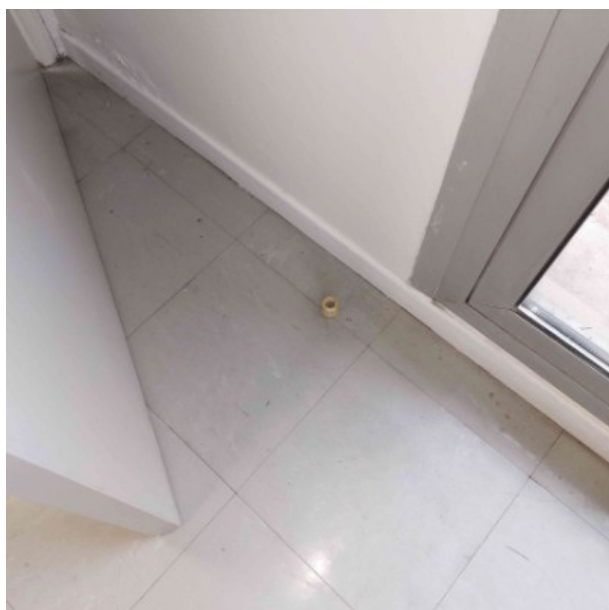
N

REZ DE CHAUSSEE / Pièce Z1-6 / Dalle de sol grise + colle + ragréage [Prélèvement n°8]

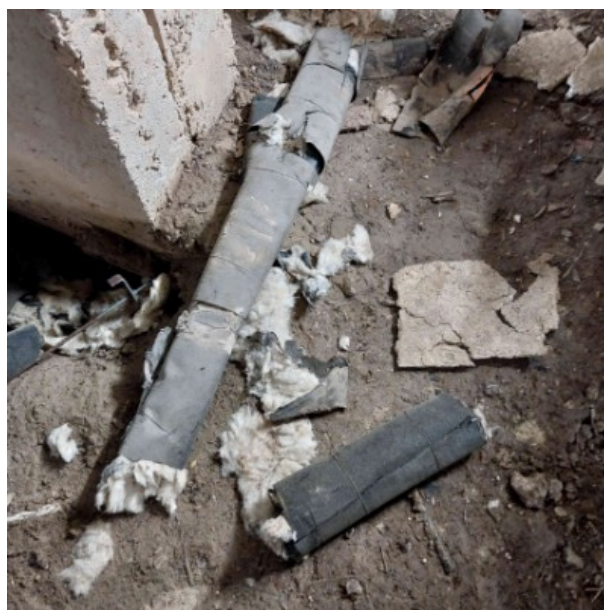
N

VIDE SANITAIRE / Calorifuge + pare-vapeur + enveloppe [Prélèvement n°5]

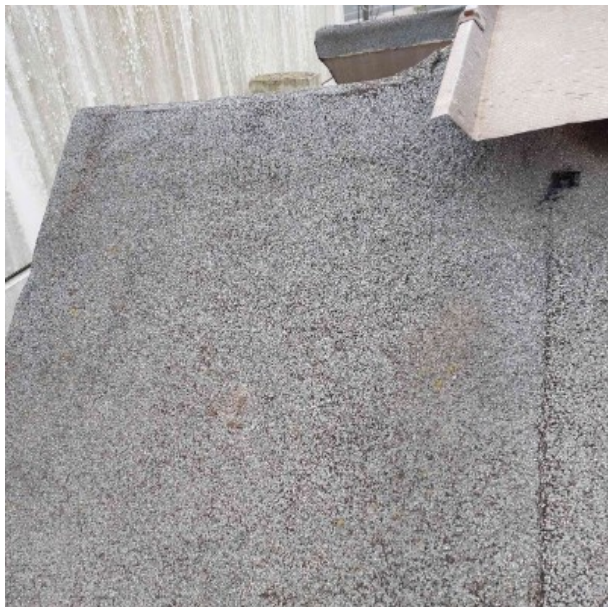
N
TOITURE / Etanchéité bitumineuse inférieure [Prélèvement
n°3]

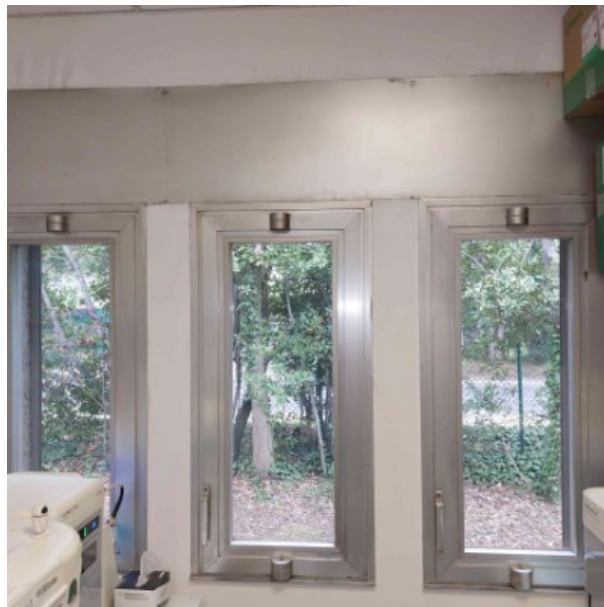
a
REZ DE CHAUSSEE / Pièce Z1-6 / Mastic menuiserie alu
simple vitrage [Prélèvement n°26]

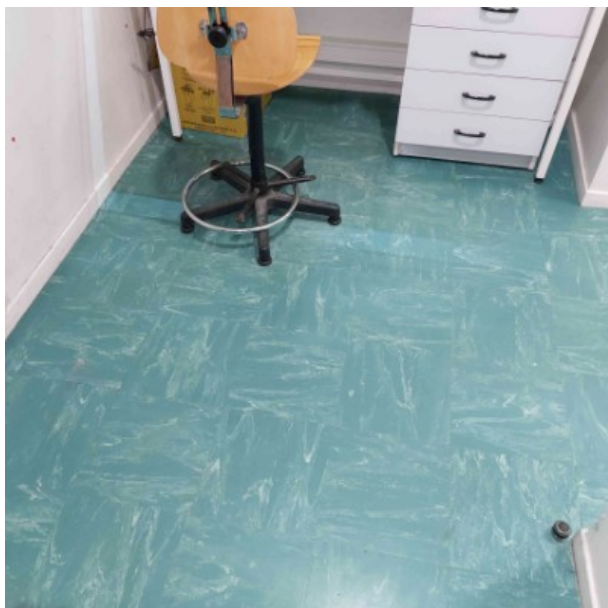
N
REZ DE CHAUSSEE / Pièce Z2-18 / Dalle de sol verte + colle +
ragréage [Prélèvement n°15]

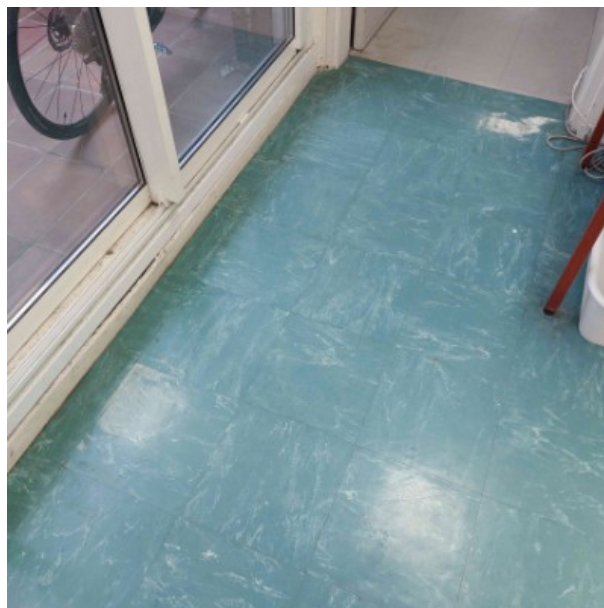
N
REZ DE CHAUSSEE / Pièce Z1-7 / Dalle de sol verte + colle +
ragréage [Idem Prélèvement n°15]

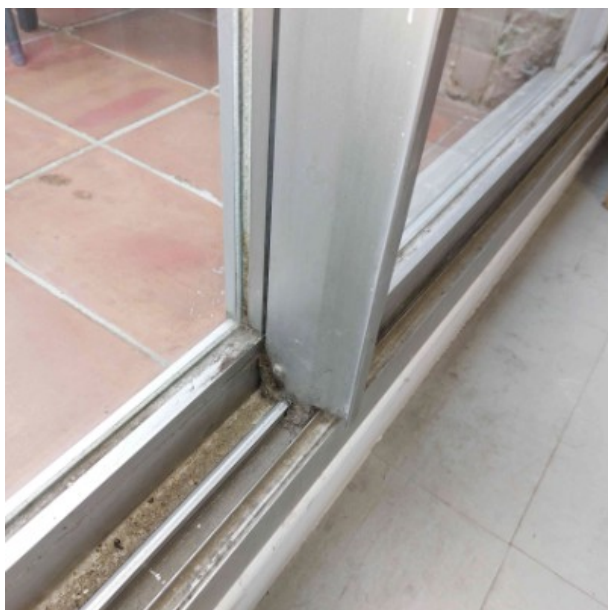
a

REZ DE CHAUSSEE / Pièce Z1-13 / Mastic menuiserie alu simple vitrage [Prélèvement n°9]

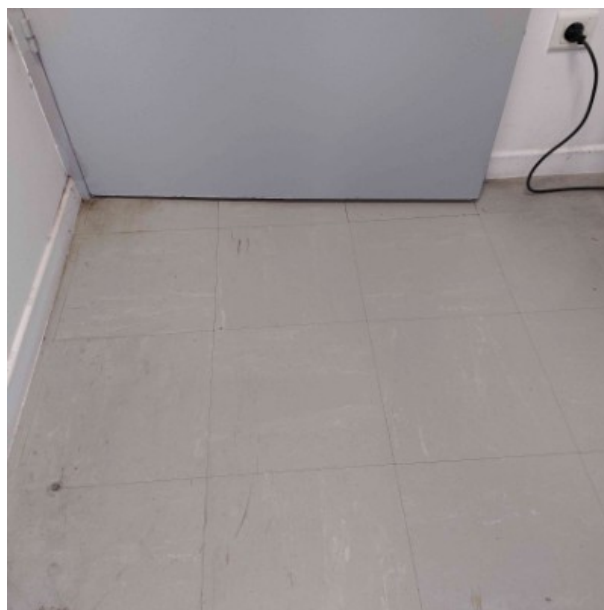
N

REZ DE CHAUSSEE / Pièce Z1-13 / Dalle de sol grise + colle + ragréage [Prélèvement n°7]

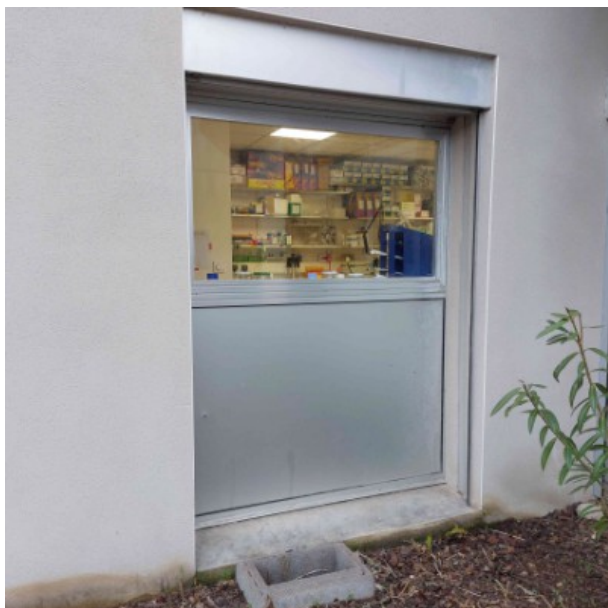
a

REZ DE CHAUSSEE / Pièce Z1-10 / Mastic menuiserie alu simple vitrage [Prélèvement n°25]

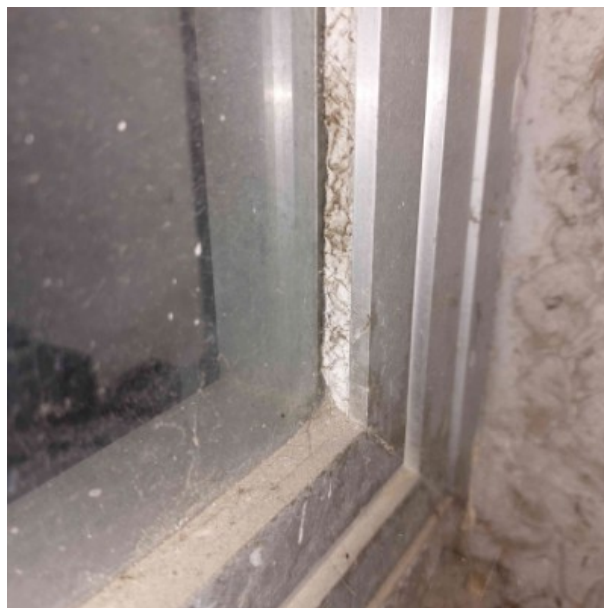
a

REZ DE CHAUSSEE / Pièce Z1-10 / Mastic menuiserie alu simple vitrage [Idem Prélèvement n°25]

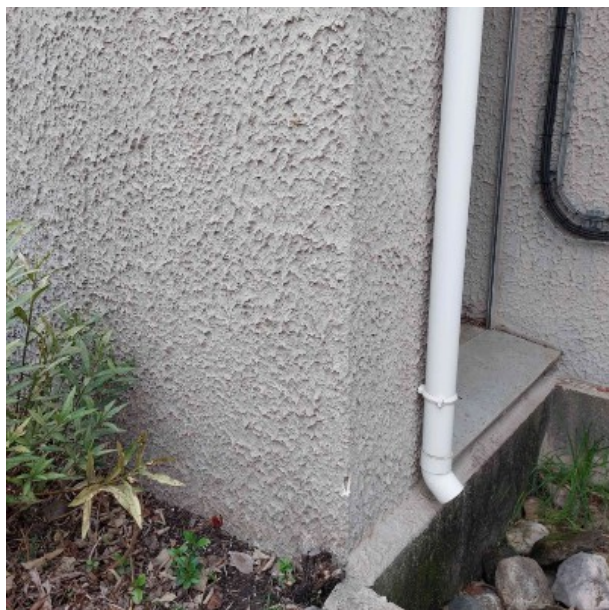
N

FACADES / Enduit projeté façade sud [Prélèvement n°1]

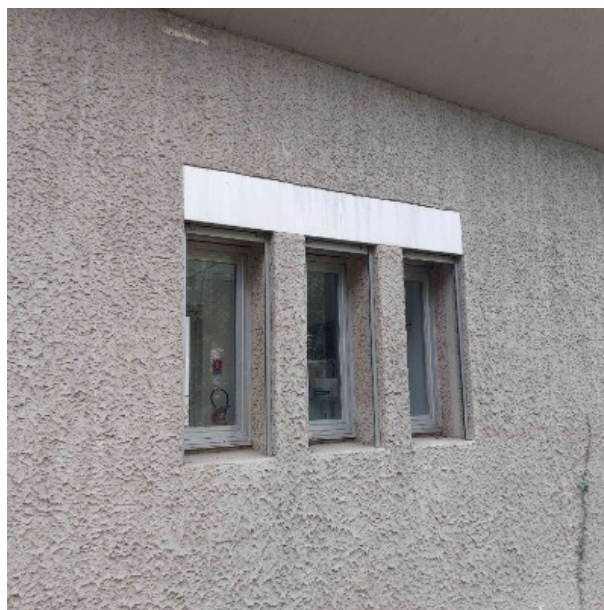
N

FACADES / Enduit projeté façade nord-est [Prélèvement n°4]

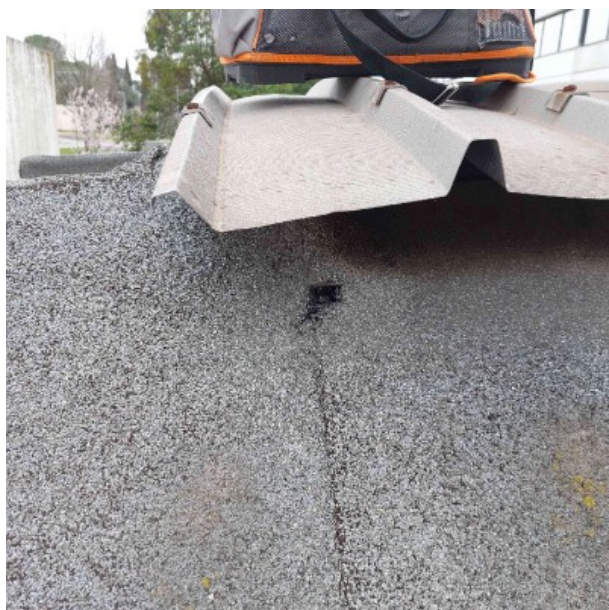
N

TOITURE / Etanchéité bitumineuse supérieure [Prélèvement n°2]
