Numéro d'affaire : 2023P74

Rapport de diagnostic structure

Fosse Explosifs Fontevraud TE01

Secrétariat général pour l'administration (SGA) / Antenne de Fontevraud

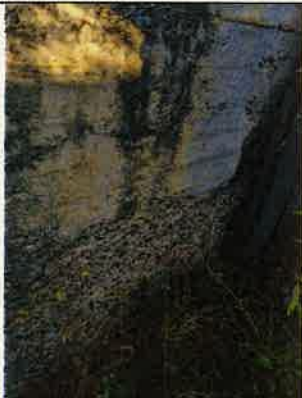
Réf.	Photos	Commentaires
01

Arrachement du béton
02

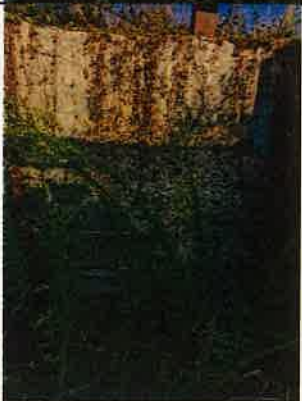
Arrachement du béton

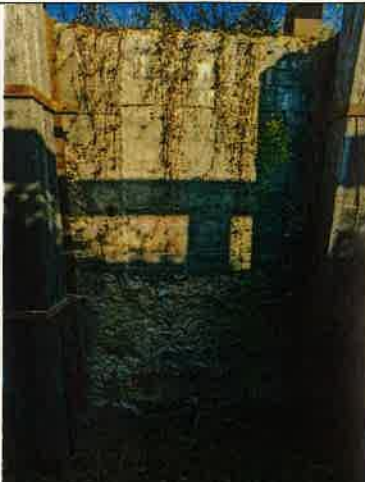
03

Arrachement du béton
04

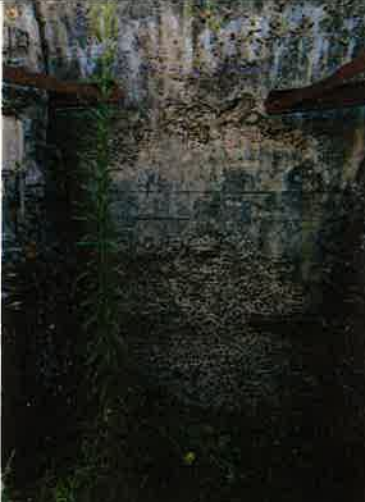
Arrachement du béton
05

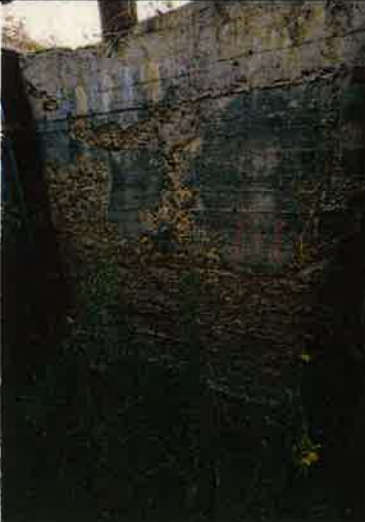
Arrachement du béton et aciers corrodés

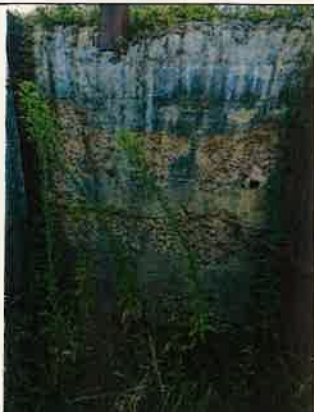
06

Arrachement du béton
07

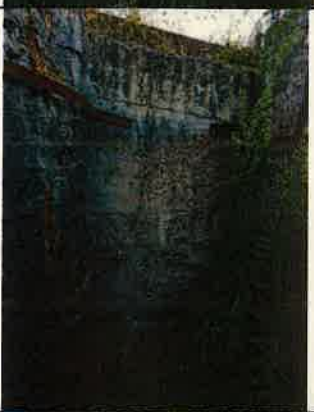
Arrachement du béton
08

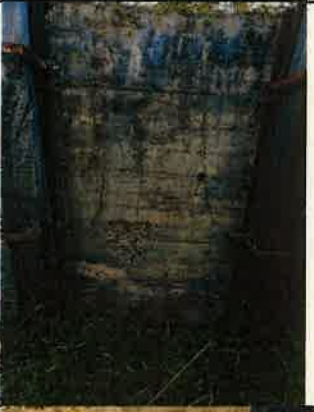
Arrachement du béton
09

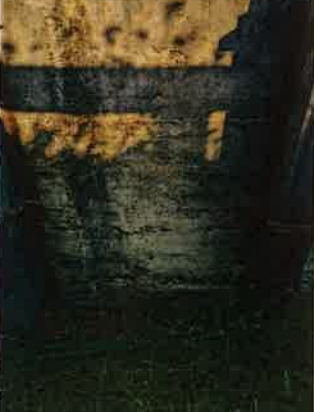
Ségrégation du béton avec aciers corrodés

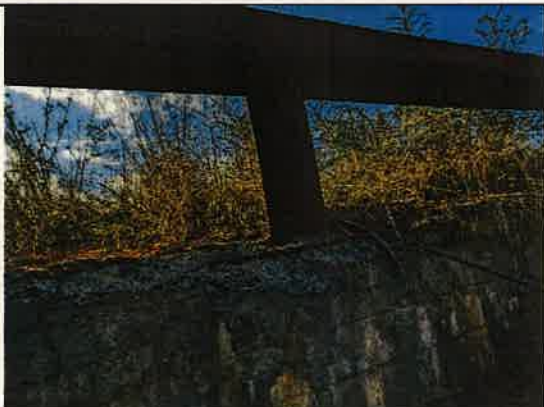
Réf.	Photos	Commentaires
01

Arrachement du béton et aciers corrodés

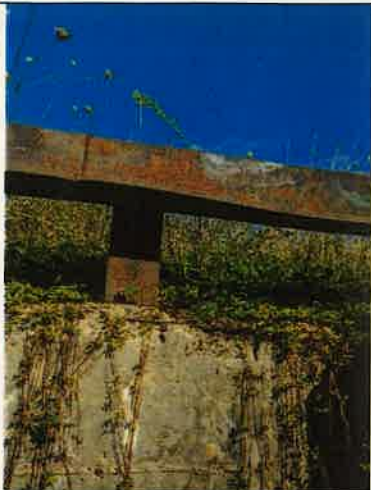
02

Arrachement du béton et aciers corrodés
03

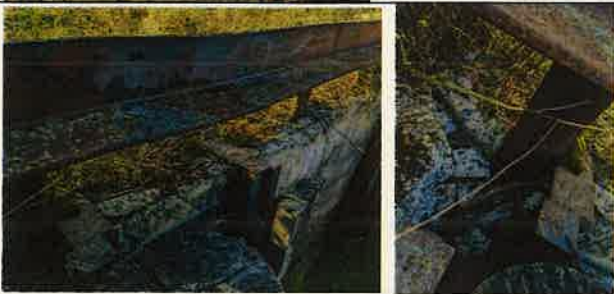
Arrachement du béton et aciers corrodés Déformation du profilé
04

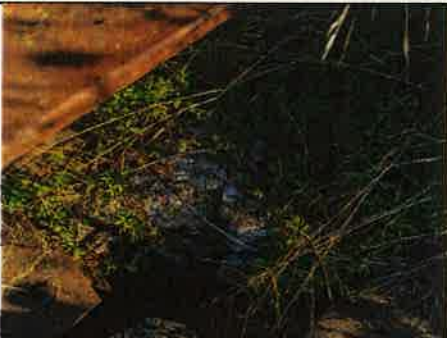
Arrachement du béton et aciers corrodés
05

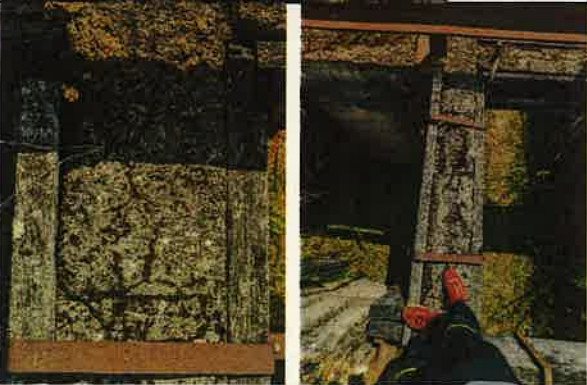
Eclatement du béton avec acier apparent sur la face supérieure de la poutre

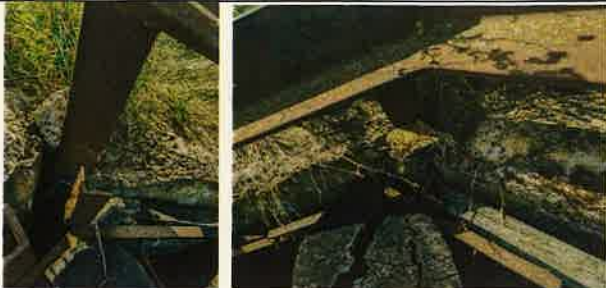
06

Eclatement du béton avec acier apparent
07

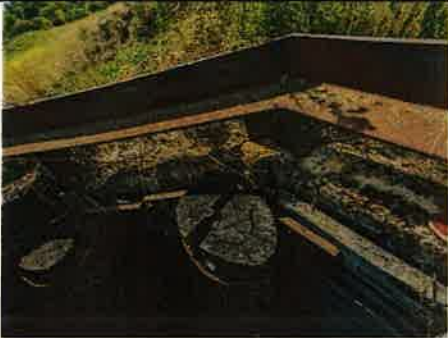
Eclatement du béton avec acier apparent
08

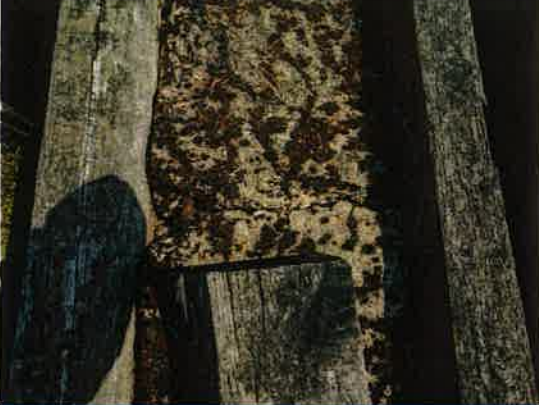
Fracture localisée à mi-travée d'une ouverture 1 cm et acier apparent sur la face supérieure de la poutre
09

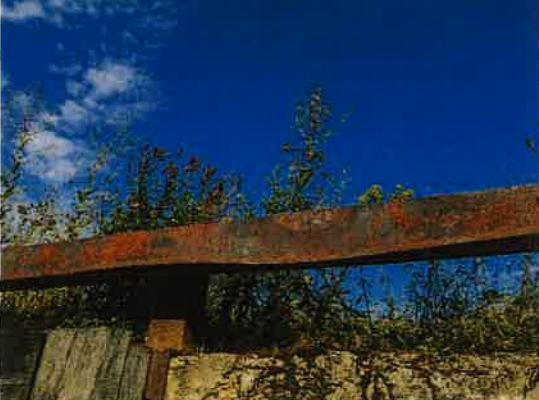
Eclatement du béton avec acier apparent Déformation du profilé

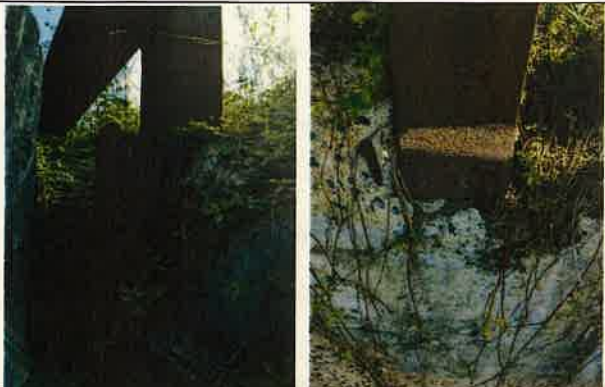
10

<p>Eclatement du béton avec acier apparent Déformation du profilé</p>
11

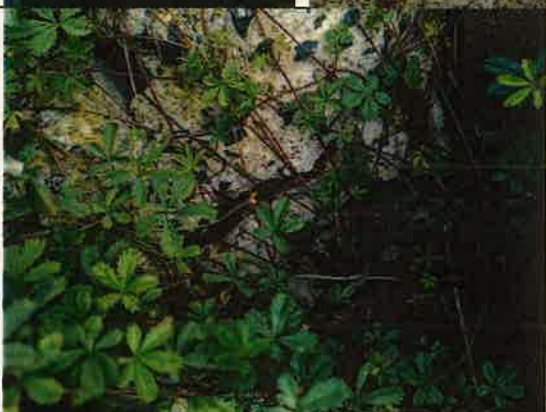
<p>Eclatement du béton avec acier apparent</p>
12

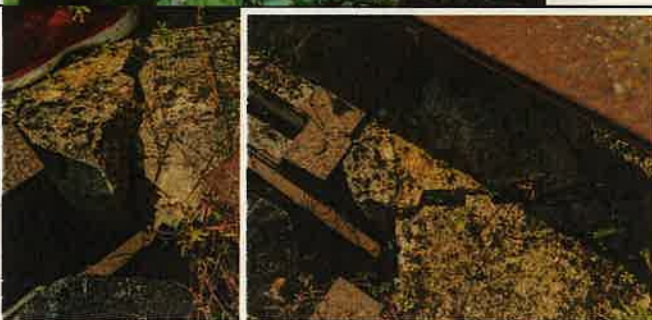
<p>Fracture à l'intersection des voiles</p>

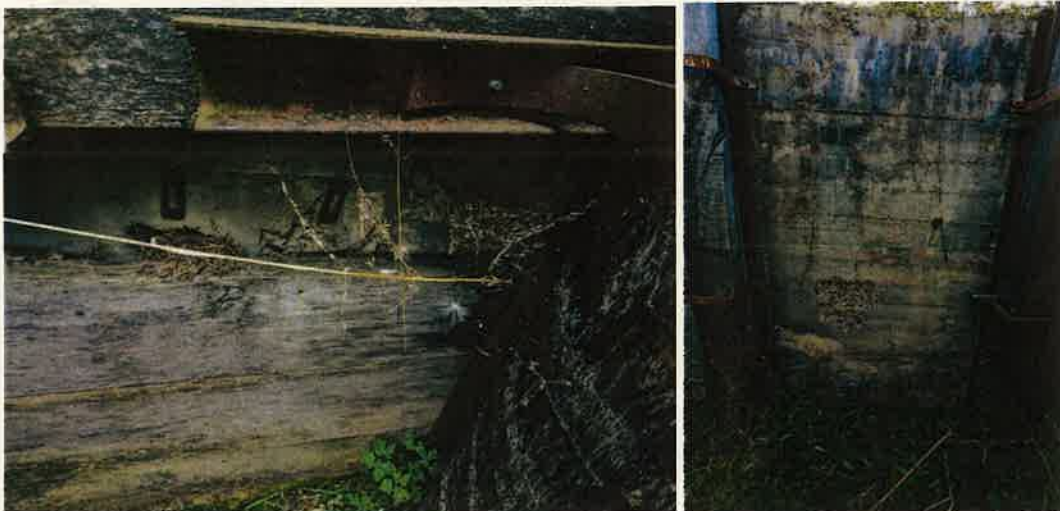
Photo 7: désordres mineurs

Reconstitution partielle de béton dégradé sur une profondeur peu importante ou une surface peu étendue :

- Préparation de la zone : utilisation d'un marteau piqueur ou un burin pour retirer le béton endommagé autour de la zone éclatée et créer une surface propre et solide pour la réparation.
- Nettoyage de l'acier corrodé : nettoyage de l'acier à l'aide d'une brosse métallique ou d'une meuleuse pour enlever la rouille
- Préparation de la surface : humidification de la zone à réparer afin d'empêcher le béton de trop absorber la nouvelle réparation et application d'un apprêt d'adhérence sur la surface de l'acier et du béton environnants.
- Réparation du béton : application du mortier de réparation en fonction des recommandations du fabricant dans la zone endommagée.

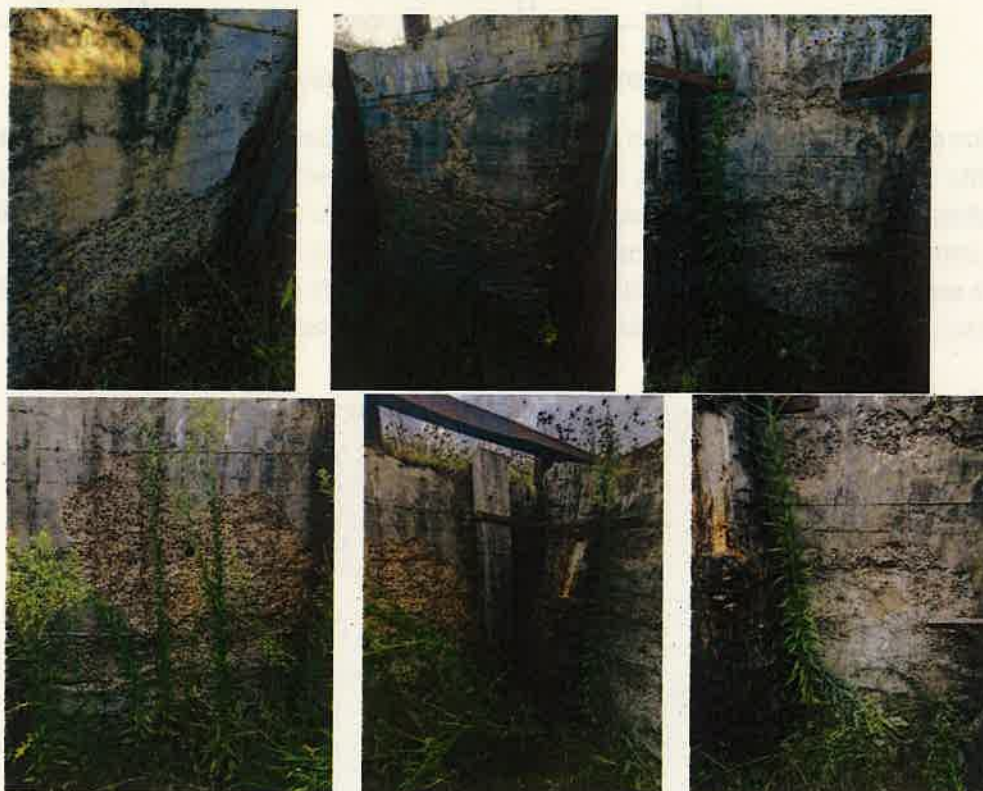
Au vu la forte dégradation de certains voiles, l'hydrodémolition associé à l'application de béton projeté semble être la méthode la plus appropriée.

• Photo 8: désordres majeurs

- Hydrodémolition des zones de béton pulvérulent
- Préparation du béton projeté
- Traitement des aciers corrodés : application d'un inhibiteur de corrosion sur les aciers corrodés
- Mise en place d'armatures de renfort : c'est-à-dire intégration d'armatures supplémentaires dans les zones où une diminution de la section d'armature serait repérée
- Projection du béton à haute pression afin qu'il adhère au mieux à la surface endommagée
- Finition : lissage et de finition manuelle pur obtenir une surface uniforme et esthétique
- Curing : application d'une solution de cure ou la couverture de la zone réparée pour éviter le dessèchement trop rapide.
- Inspection et évaluation : il est important de procéder à une inspection pour s'assurer que la réparation a été effectuée correctement.

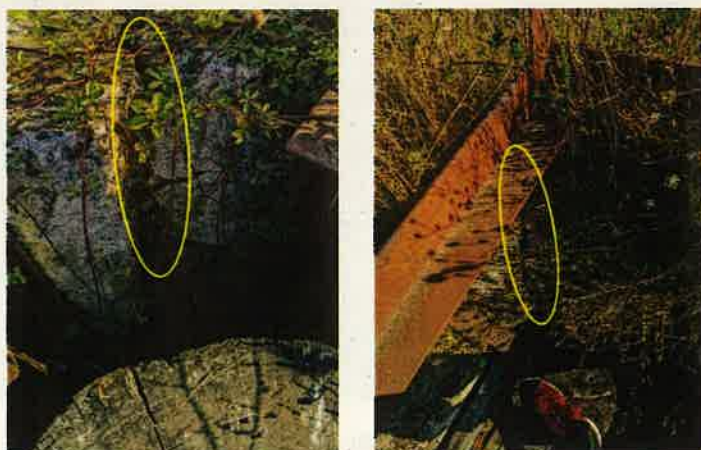
Photo 9: Fractures au droit de l'intersection des voiles

Injection de l'ensemble des fractures au droit de l'intersection des voiles. Étant donné que la fissure présente une ouverture importante, il est nécessaire de procéder à son injection plutôt qu'à son calfeutrage, dans le but de restaurer l'intégrité structurelle du voile et d'assurer une uniformité. Cette approche contribuera également à prévenir la corrosion des armatures. Pour ce faire, la fissure sera traitée et comblée à l'aide d'un coulis de ciment de qualité R1 ou R2 conformément à la norme EN 1504, bien que l'utilisation de résine puisse également être envisagée.

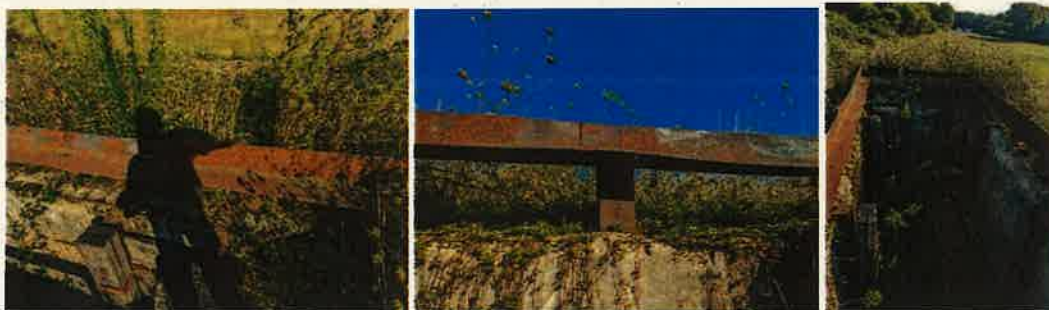
Étant donné la condition actuelle des profilés métalliques (forte corrosion et déformation systématique), il semble plus avantageux et qualitatif de procéder au remplacement de l'ensemble des profilés situés au-dessus des voiles (découpe des pieds de profilés par disquage et ancrage de nouveaux profilés fabriqués et montés en usine par scellement chimique).

Photo 10: Déformation des profilés métalliques 200x200x20 mm

Cette solution semble plus économique et nécessite moins de temps à mettre en œuvre.

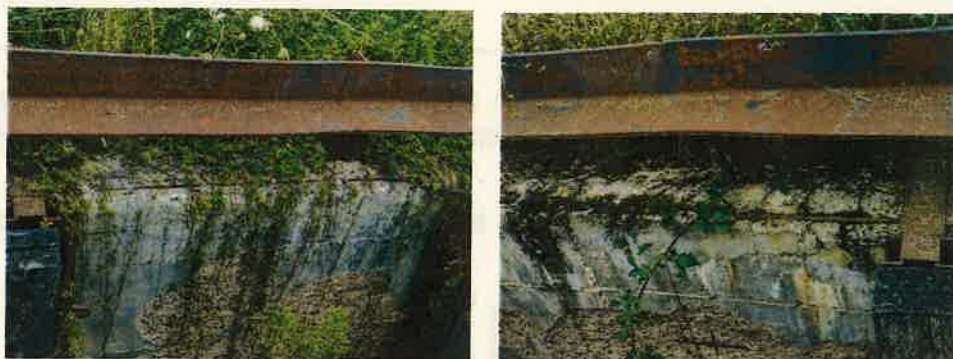
L'inspection visuelle a permis d'identifier les désordres au niveau de l'arase des voiles qui sont principalement des éclatements de béton avec aciers apparents corrodés.

Photo 11: Arrachement du béton sur l'arase des voiles

- **Nettoyage de la surface :** élimination de toute saleté, poussière ou autre contamination de la surface du béton armé. Utilisation d'un nettoyeur haute pression si nécessaire.
- **Traitement de la corrosion des armatures :** nettoyage et traitement afin d'arrêter la corrosion. Cela peut nécessiter le décapage du béton autour de l'acier et l'application d'un inhibiteur de corrosion
- **Réparation du béton :** utilisation d'un mortier de réparation spécialement conçu pour les structures en béton armé
- **Finition :** nivellement de la surface de la réparation pour correspondre au reste de la structure.
- **Protection et prévention :** application d'un revêtement de protection ou un scellant pour empêcher l'infiltration d'eau et la corrosion future.

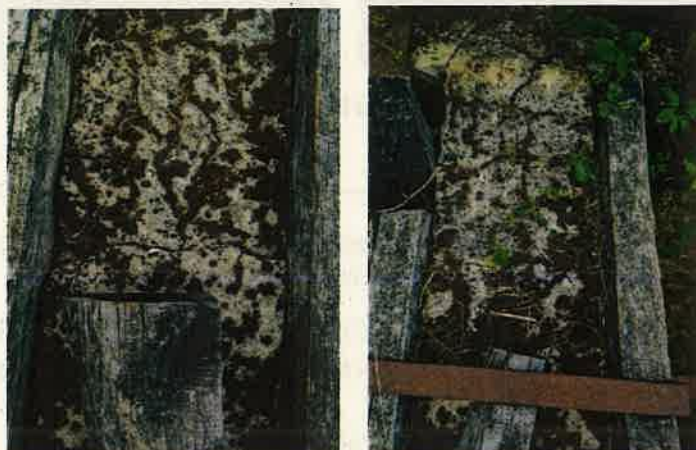
Photo 14: Fracture au niveau de la face supérieure de la poutre

En ce qui concerne les poutres en béton armé, lors de la phase de travaux, il sera essentiel de retirer les coffrages en bois actuellement présents sur le pourtour des poutres afin de vérifier la présence éventuelle de défauts.

Les possibles éclats et fractures devront être traités conformément aux méthodes décrites en chapitres 6.1.2 et 6.2.2.
