Le conseil structure

Affaire n° 70

DIAGNOSTIC STRUCTUREL DE LA PHARMACIE RENEE SABRAN – PRESQU'ILE DE GIENS

RAPPORT DE DIAGNOSTIC

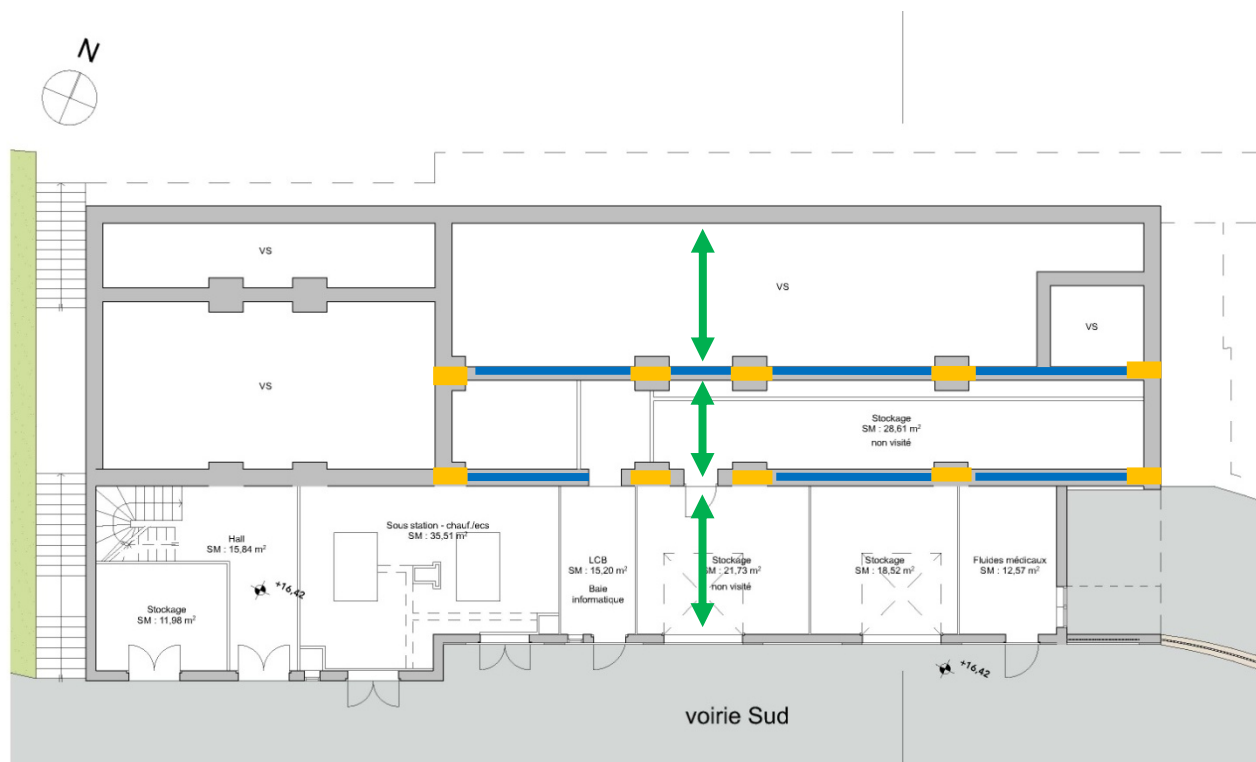
Nos investigations destructives et observations visuelles nous ont permis de déterminer que le plancher haut du sous-sol est composé :

- D'un ensemble carrelage et sable de 7 cm,
- D'une structure poutrelle hourdis béton « 16 +5 » avec des poutrelles de 10 cm de largeur et d'entraxe 60 cm.

Ce plancher est repris par des voiles de refend en agglomérés creux de 20 cm d'épaisseur et par les murs de façade en béton. Notons la présence de poteaux béton noyés de section estimée à environ 20 x 25 cm dans les murs de refend fondés sur des massifs isolés.

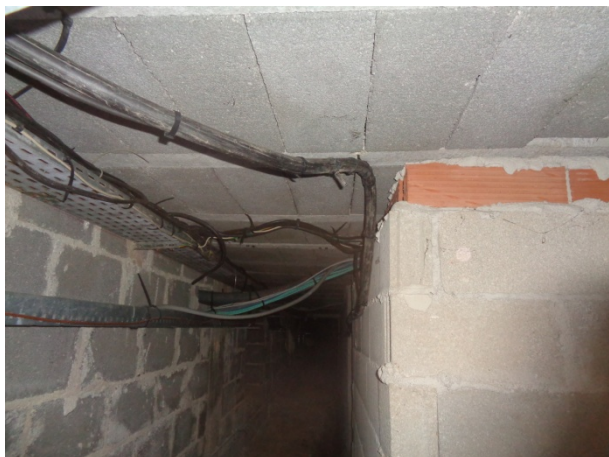
Vue générale plancher poutrelles hourdis

Nous avons constaté que le carrelage présent sur la surface de ce plancher est localement affaissé. Ce désordre ne semble pas être la résultante d'une problématique structurelle. En effet, les poutrelles visibles depuis le vide sanitaire sont en très bon état visible de conservation et ne comporte aucun défaut type fissuration ou flèche visible à l'œil nu.

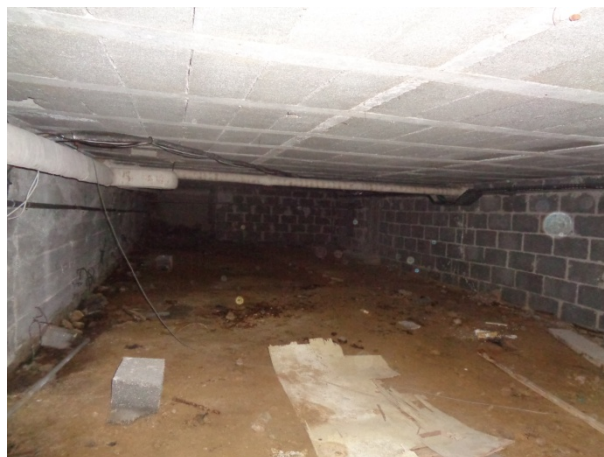
Vue générale plancher poutrelles hourdis

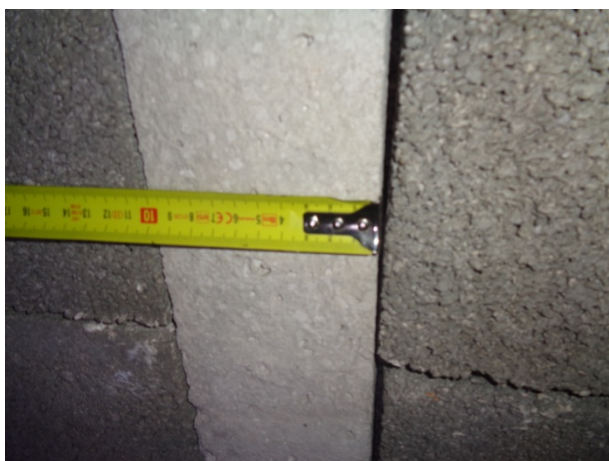
Vue rapprochée poutrelle profilés

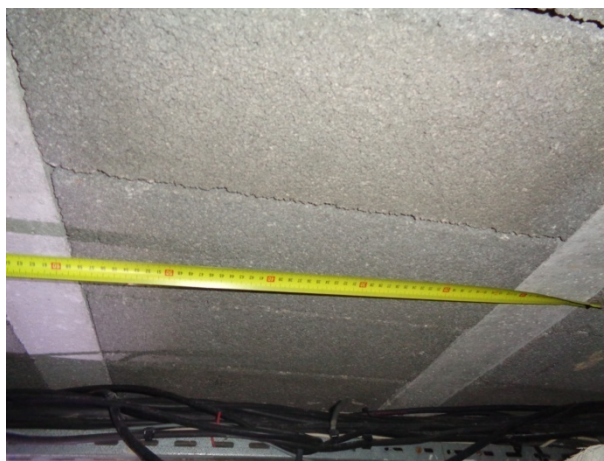
Vue rapprochée entraxe poutrelles

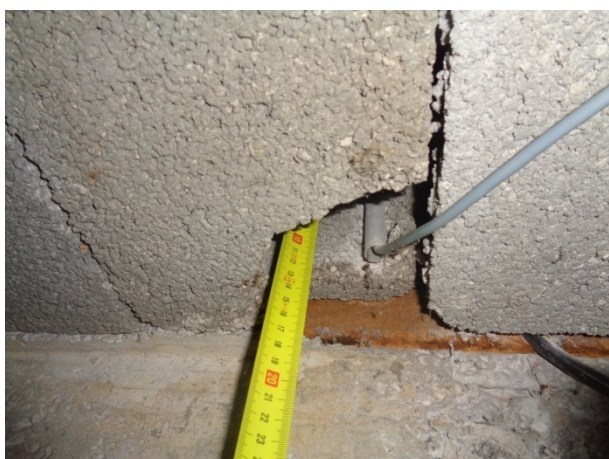
Vue rapprochée hauteur poutrelle

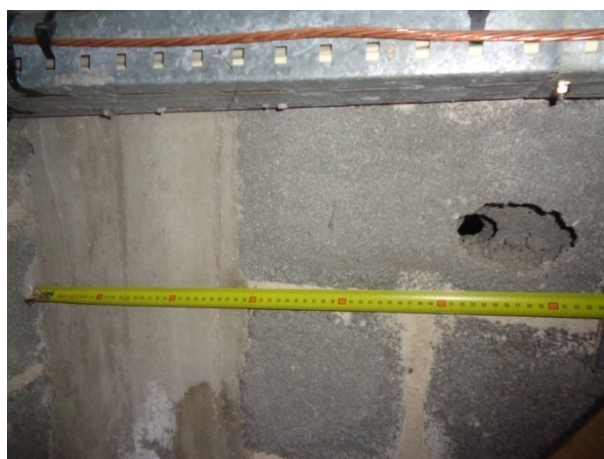
Vue rapprochée largeur poteau béton

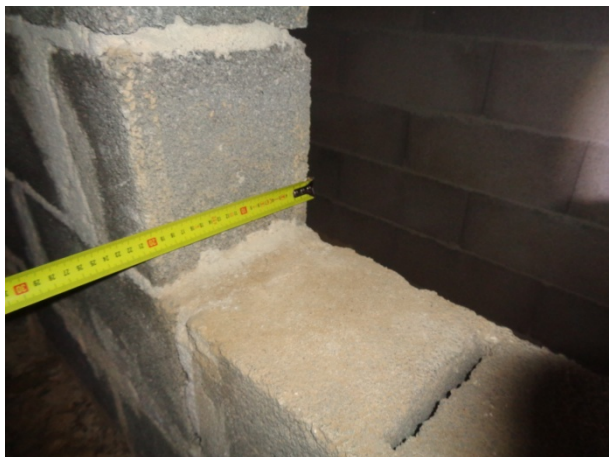
Vue rapprochée épaisseur voile de refend

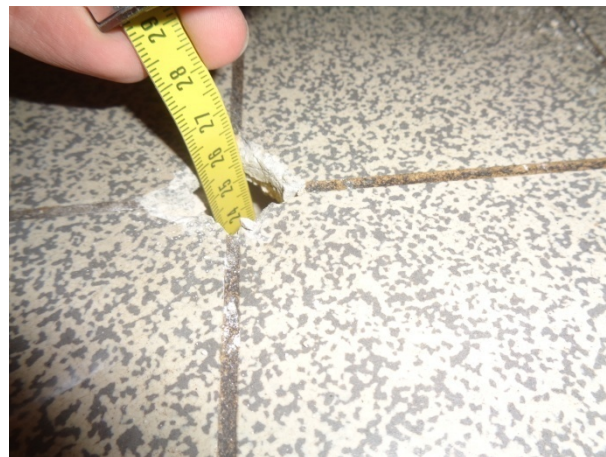
Vue rapprochée perçement sur plancher

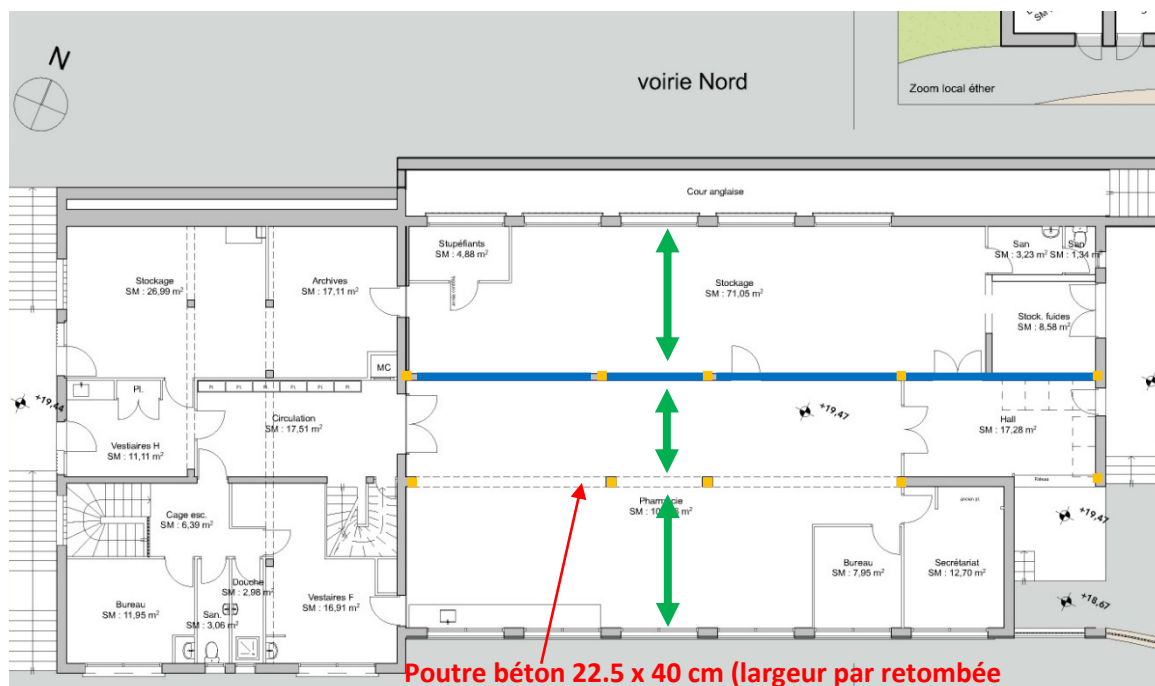
Nos investigations destructives et observations visuelles nous ont permis de déterminer que le plancher haut du rez-de-chaussée bas est composé :

- D'un ensemble carrelage et sable de 7 cm,
- D'une structure poutrelle hourdis béton « 16 +5 ».

Ce plancher est repris en partie intermédiaire :

- Pour une file par un système de poteaux béton de section 23 x 23 cm et de poutres béton de 40 cm de retombée par 22.5 cm de largeur,
- Pour l'autre file par un voile probablement en aggloméré creux de 20 cm comportant des poteaux béton noyé de section estimée à environ 20 x 20 cm et situés au droit des poteaux béton observés au sous-sol.

Nota : Aucun perçement n'a été effectué conformément aux souhaits des exploitants dans le voile pressenti parpaing. La nature de cet élément a été déduite sur la base de nos observations au Ferroskan. Nous n'avons pas constaté de retombées de poutres (aucun cadre n'a été détecté en partie supérieure du voile).

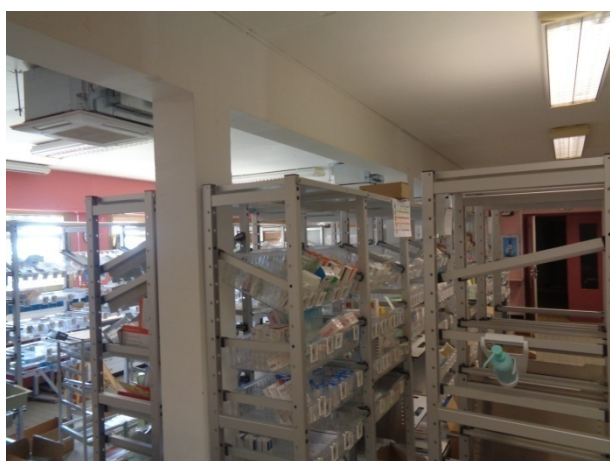
Vue générale poteaux poutres béton

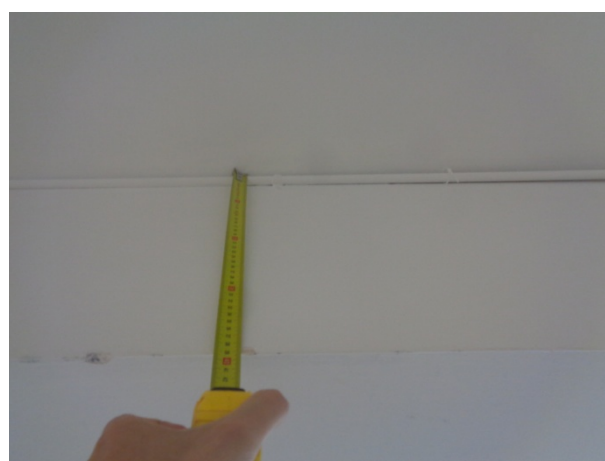
Vue rapprochée retombée poutre béton

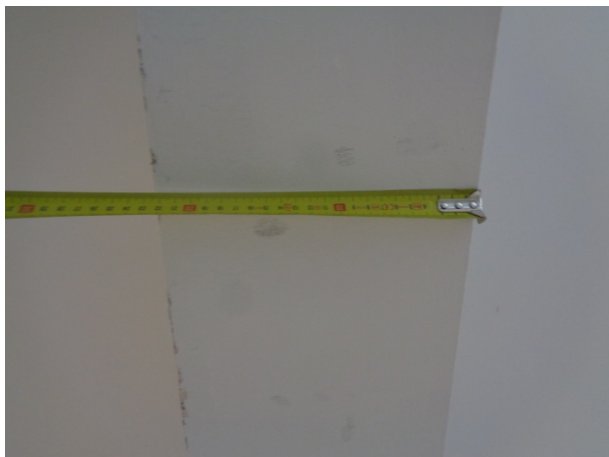
Vue rapprochée sous-face poutre

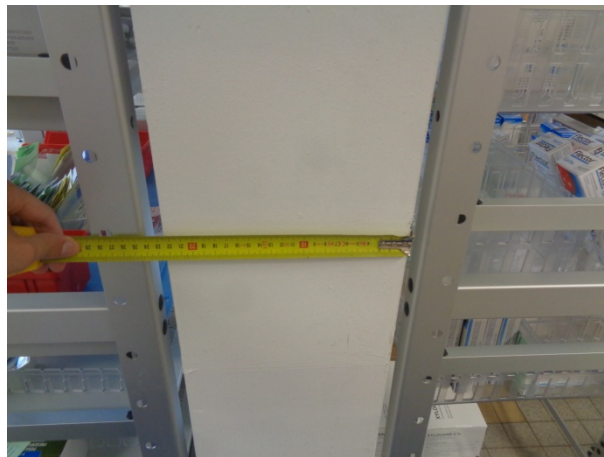
Vue rapprochée section poteau

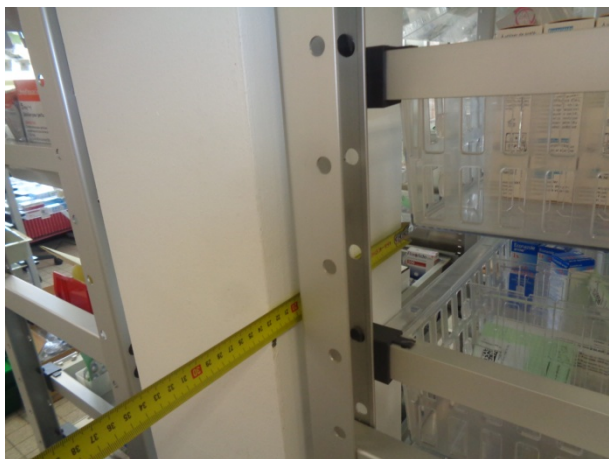
Vue rapprochée section poteau

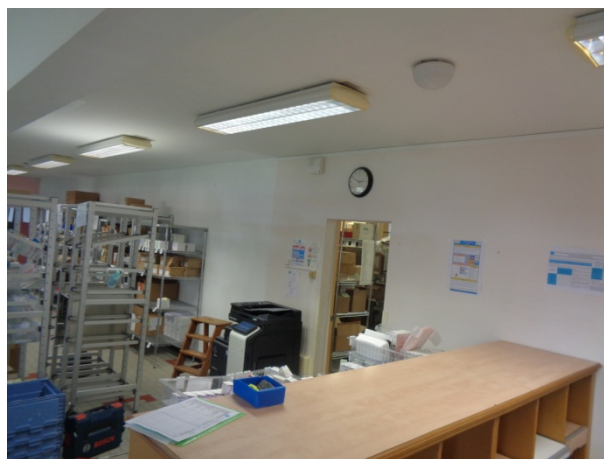
Vue générale voile pressenti parpaing

Il apparait possible de réaliser l'ouverture du mur pressenti en parpaing au niveau du rez-de-chaussée bas à condition de prévoir une reprise en sous-œuvre via un profilé métallique par exemple.

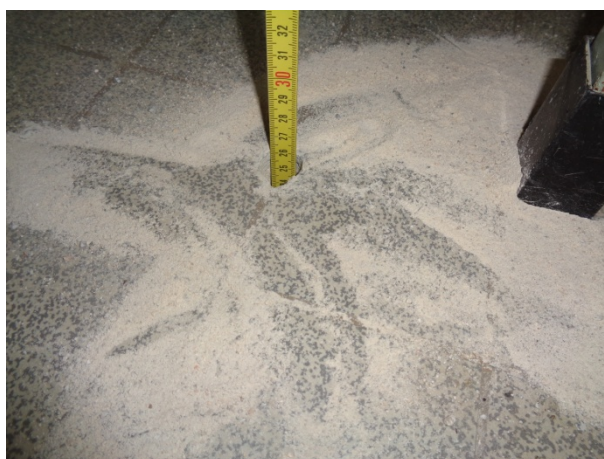
Vue rapprochée épaisseur plancher

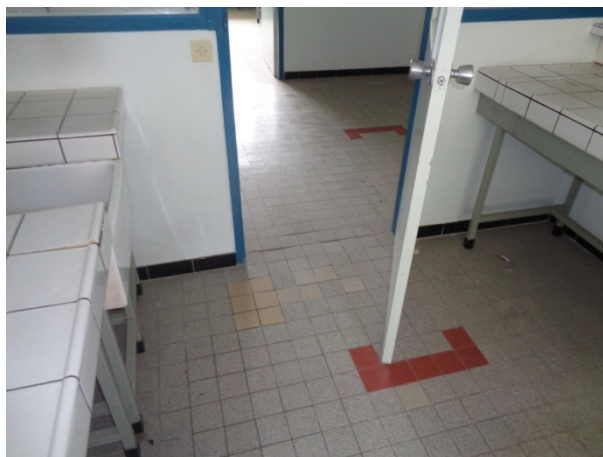
A l'instar du plancher inférieur, nous avons constaté que le carrelage présent sur la surface de ce plancher est localement affaissé. Ce désordre ne semble également pas être la résultante d'une problématique structurelle mais la résultante de la pose sur une couche de sable.

Vue carrelage localement affaissé

En tout état de cause, si l'on souhaite poser un nouveau carrelage il conviendra au préalable de déposer l'ancien carrelage afin de ne pas surcharger les planchers.

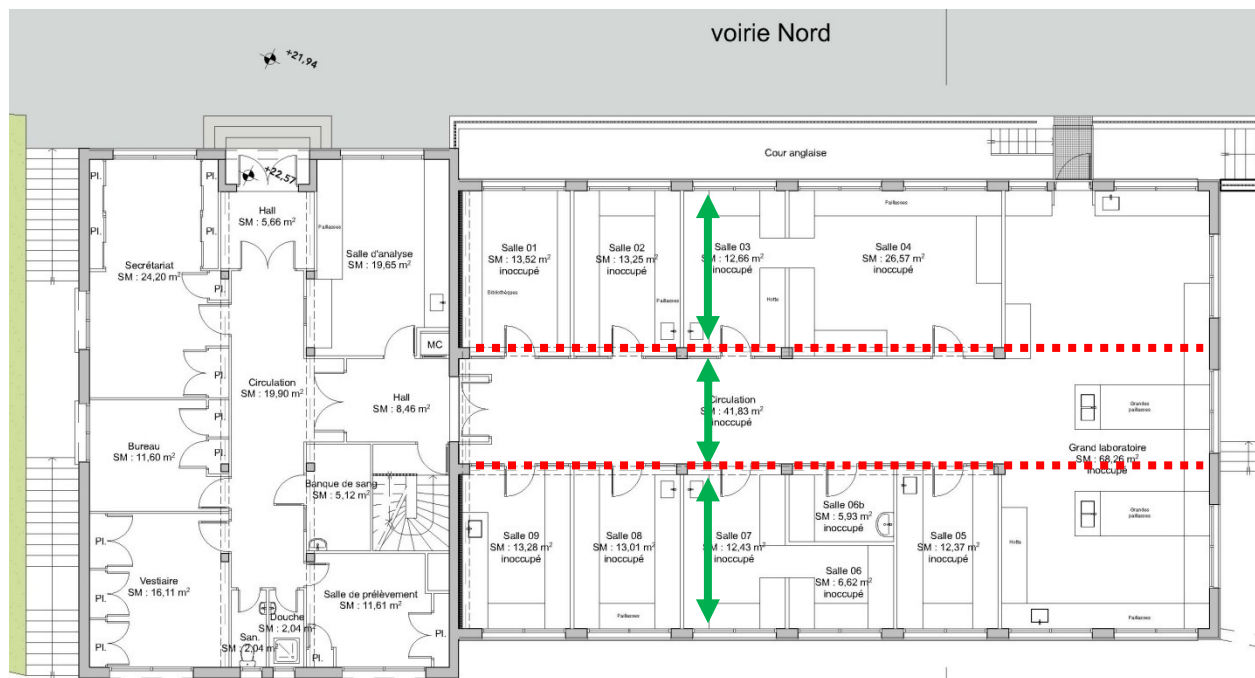
Nos investigations destructives et observations visuelles nous ont permis de déterminer que le plancher haut du rez-de-chaussée haut est une structure poutrelle hourdis béton « 12 +4 ».

Les poutrelles sont reprises en partie intermédiaire par des poutres béton en relevé. Ces poutres sont reprises par des poteaux béton alignés sur les poteaux béton précédemment observés ou pressentis.

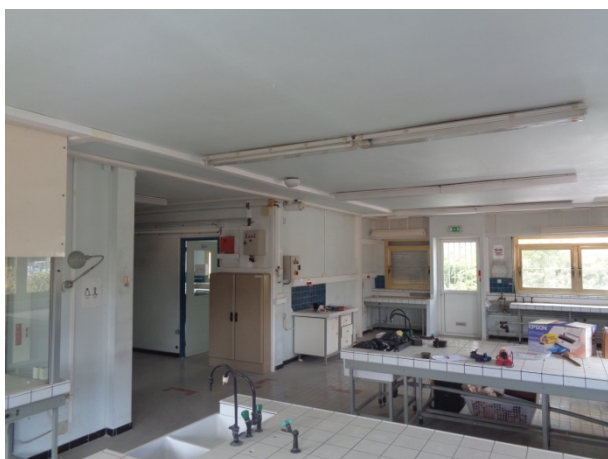
Vue générale plancher haut

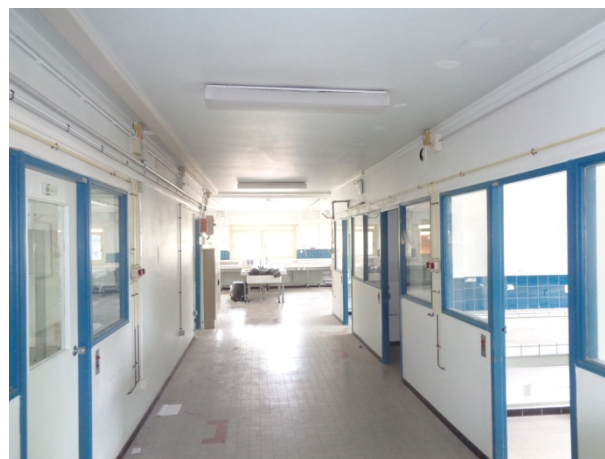
Vue générale plancher haut

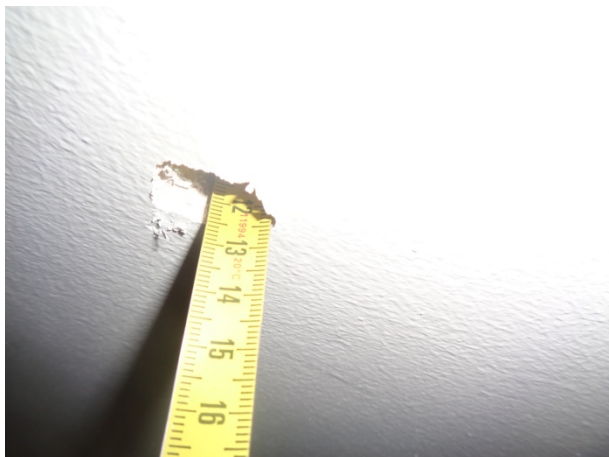
Vue rapprochée épaisseur plancher

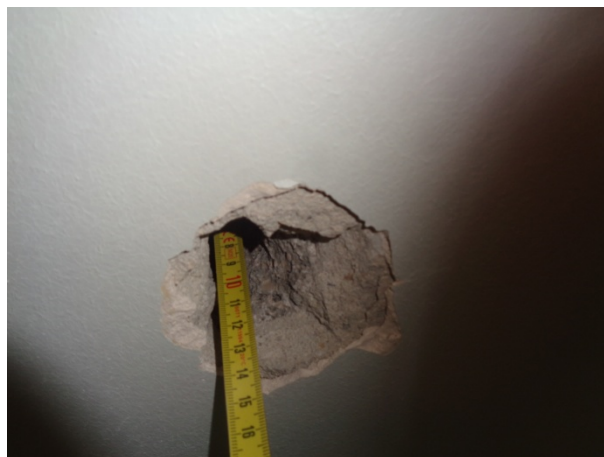
Vue rapprochée épaisseur plancher
