# Rapport de mission de repérage des matériaux et produits contenant de l'amiante avant réalisation de travaux

Bâtiment 054  
Quartier Aboville  
86000 POITIERS

**Date du rapport :** 28/07/2020

**Référence du dossier :**  
2006CCETO65743-054

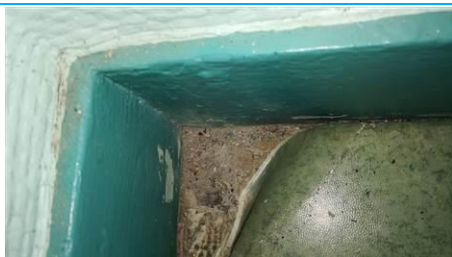
Matériaux : ZPSO-S01  
Prélèvement : P154  
Description : Colle noire sous lés souples  
Localisation : RdC - 015  
Résultat : Présence d'amiante  
Quantité : 11ml

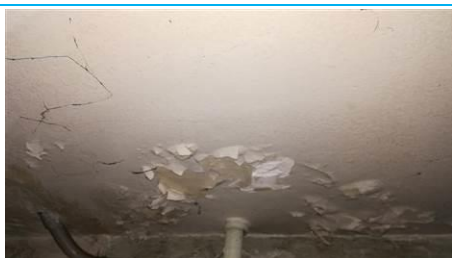
Matériaux : ZPSO-PI1  
Prélèvement : P156; P160  
Description : Enduit plâtre sous plafond  
Localisation : RdC - 015; RdC - 014; RdC - 042; RdC - 041;  
RdC - 037; RdC - 038; RdC - 011; RdC - 034; RdC - 010; RdC -  
007; RdC - 006; RdC - 036; RdC - 003; RdC - 036b; RdC - 001;  
RdC - 004; RdC - 005; RdC - 008; RdC - 009; RdC - 033; RdC -  
012; RdC - 013; RdC - 018; RdC - 039; RdC - 019; RdC - 031;  
RdC - 022; RdC - 023; RdC - 026; RdC - 030; RdC - 027; RdC -  
028; RdC - 029; RdC - 025; RdC - 024; RdC - 021; RdC - 020;  
RdC - 017; RdC - 040; RdC - 016  
Résultat : Absence d'amiante  
Quantité :

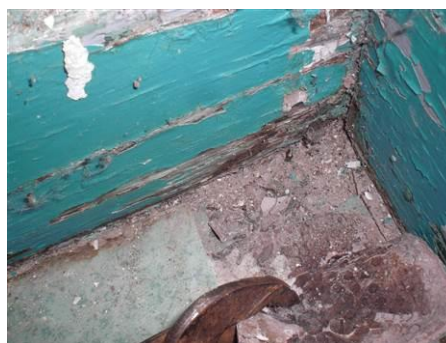
Matériaux : ZPSO-S05  
Prélèvement : P159  
Description : Dalle de sol 22\*22 verte et colle noire sous lés souples  
Localisation : RdC - 037; RdC - 039  
Résultat : Présence d'amiante  
Quantité : 60

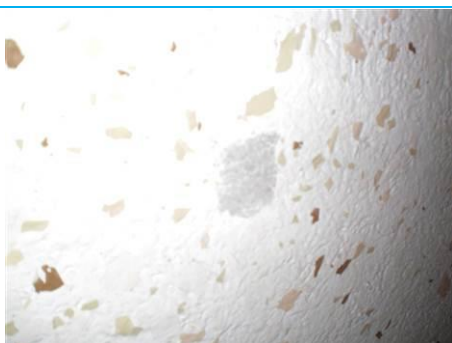
Matériaux : ZPSO-M01  
Prélèvement : P158; P162  
Description : Peinture pailletée blanc crème  
Localisation : RdC - 037; RdC - 039  
Résultat : Absence d'amiante  
Quantité :

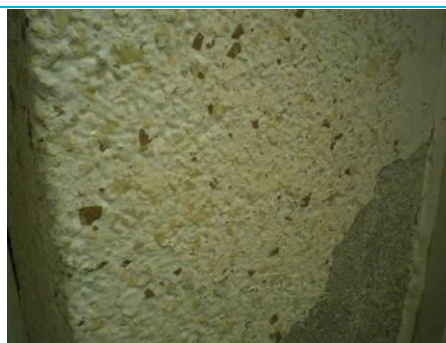
Matériaux : ZPSO-M01  
Prélèvement : P158; P162  
Description : Peinture pailletée blanc crème  
Localisation : RdC - 037; RdC - 039  
Résultat : Absence d'amiante  
Quantité :

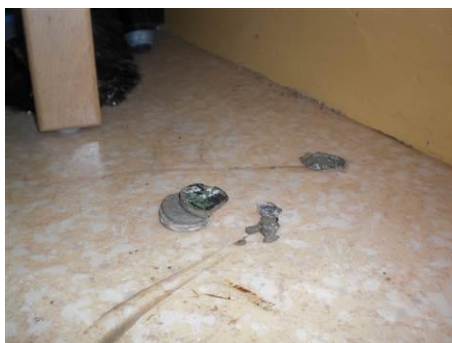
Matériaux : ZPSO-S03  
Prélèvement : P105; P113; P121; P101  
Description : Dalle de sol 22\*22 verte, colle noire et ragréage sous dalle souple 50\*50  
Localisation : RdC - 011; RdC - 007; RdC - 006; RdC - 036; RdC - 036b; RdC - 001; RdC - 005; RdC - 008; RdC - 012; RdC - 018; RdC - 022; RdC - 021; RdC - 017  
Résultat : Présence d'amiante  
Quantité : 175

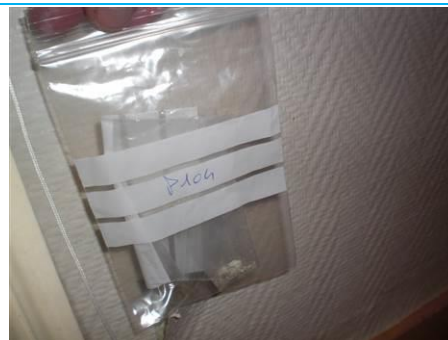
Matériaux : ZPSO-M02  
Prélèvement : P104; P112  
Description : Enduit ciment murs périmétriques  
Localisation : RdC - 015; RdC - 014; RdC - 037; RdC - 011; RdC - 034; RdC - 010; RdC - 007; RdC - 006; RdC - 003; RdC - 001; RdC - 004; RdC - 005; RdC - 008; RdC - 009; RdC - 033; RdC - 012; RdC - 013; RdC - 018; RdC - 039; RdC - 019; RdC - 031; RdC - 022; RdC - 023; RdC - 026; RdC - 030; RdC - 027; RdC - 028; RdC - 029; RdC - 025; RdC - 024; RdC - 021; RdC - 020; RdC - 017; RdC - 040; RdC - 016  
Résultat : Absence d'amiante  
Quantité :

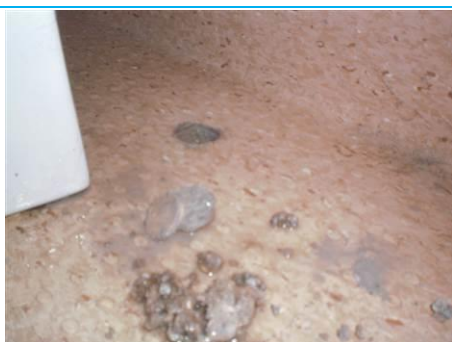
Matériaux : ZPSO-S04  
Prélèvement : P102; P106  
Description : Colle de carrelage gris et ragréage sous tarkett douche  
Localisation : RdC - 034; RdC - 010; RdC - 003; RdC - 009; RdC - 033  
Résultat : Absence d'amiante  
Quantité :

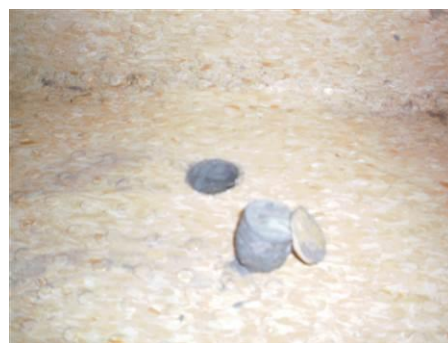
Matériaux : ZPSO-S04  
Prélèvement : P102; P106  
Description : Colle de carrelage gris et ragréage sous tarkett douche  
Localisation : RdC - 034; RdC - 010; RdC - 003; RdC - 009; RdC - 033  
Résultat : Absence d'amiante  
Quantité :

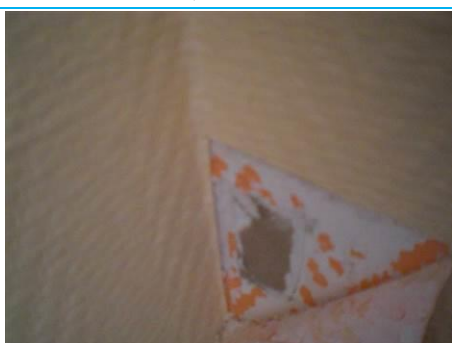
Matériaux : ZPSO-M03  
Prélèvement : P103  
Description : Enduit de jointoiement des plaques de plâtre et calicot  
Localisation : RdC - 034; RdC - 010; RdC - 003; RdC - 009; RdC - 033  
Résultat : Absence d'amiante  
Quantité :

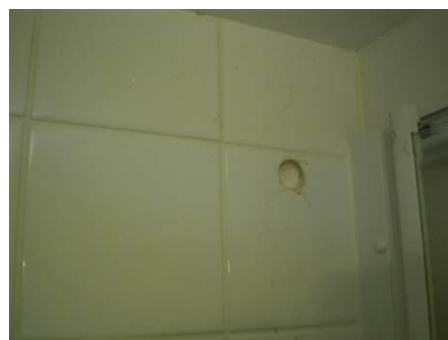
Matériaux : ZPSO-F01  
Prélèvement : P107; P108  
Description : Colle de faïence 15\*15 blanche  
Localisation : RdC - 034; RdC - 010; RdC - 003; RdC - 009; RdC - 033  
Résultat : Absence d'amiante  
Quantité :

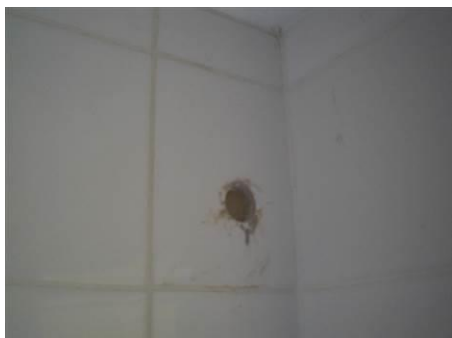
Matériaux : ZPSO-F01  
Prélèvement : P107; P108  
Description : Colle de faïence 15\*15 blanche  
Localisation : RdC - 034; RdC - 010; RdC - 003; RdC - 009;  
RdC - 033  
Résultat : Absence d'amiante  
Quantité :

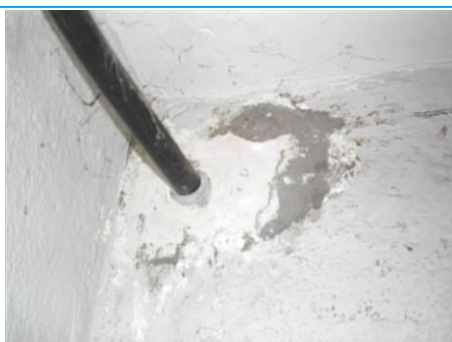
Matériaux : ZPSO-M04  
Prélèvement : P161  
Description : Enduit de calfeutrement ciment et plâtre  
Localisation : RdC - 036b  
Résultat : Absence d'amiante  
Quantité :

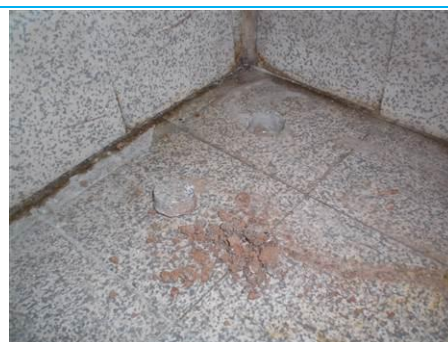
Matériaux : ZPSO-S06  
Prélèvement : P109  
Description : Colle de carrelage grès cérame 10\*10 gris  
Localisation : RdC - 004; RdC - 020; RdC - 016  
Résultat : Absence d'amiante  
Quantité :

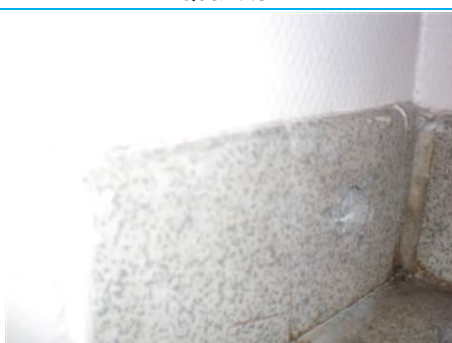
Matériaux : ZPSO-P01  
Prélèvement : P110; P124  
Description : Colle de plinthes 10\*10 cérame gris  
Localisation : RdC - 004; RdC - 020  
Résultat : Absence d'amiante  
Quantité :

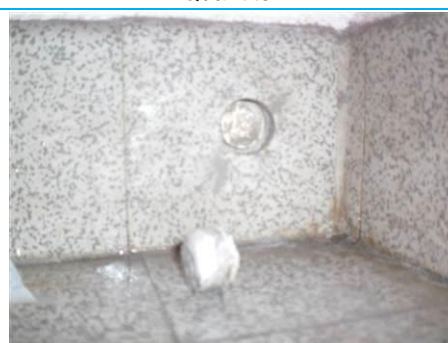
Matériaux : ZPSO-P01  
Prélèvement : P110; P124  
Description : Colle de plinthes 10\*10 cérame gris  
Localisation : RdC - 004; RdC - 020  
Résultat : Absence d'amiante  
Quantité :

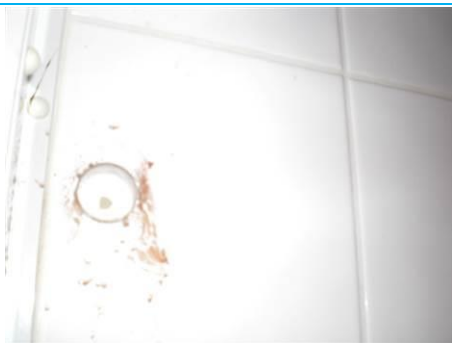
Matériaux : ZPSO-F03  
 Prélèvement : P115; P119  
 Description : Colle de faïence 20\*20 blanche  
 Localisation : RdC - 019; RdC - 031; RdC - 026; RdC - 030;  
 RdC - 029; RdC - 025  
 Résultat : Absence d'amiante  
 Quantité :

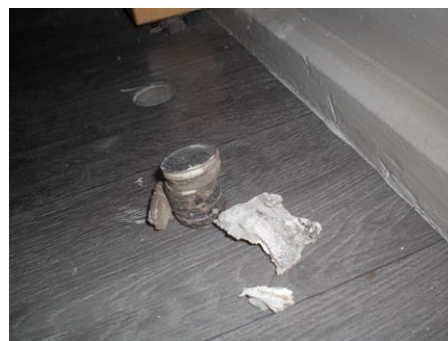
Matériaux : ZPSO-S09  
 Prélèvement : P116  
 Description : Colle noire sous ragréage et sol souple  
 Localisation : RdC - 023; RdC - 027  
 Résultat : Présence d'amiante  
 Quantité : 30

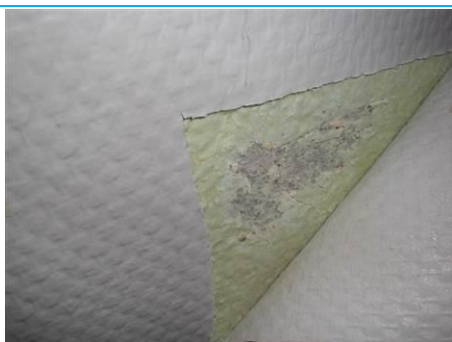
Matériaux : ZPSO-M05  
 Prélèvement : P117; P122  
 Description : Enduit ciment refends  
 Localisation : RdC - 015; RdC - 041; RdC - 037; RdC - 038;  
 RdC - 011; RdC - 034; RdC - 010; RdC - 007; RdC - 006; RdC -  
 036; RdC - 036b; RdC - 001; RdC - 005; RdC - 008; RdC - 009;  
 RdC - 033; RdC - 012; RdC - 013; RdC - 018; RdC - 039; RdC -  
 019; RdC - 031; RdC - 022; RdC - 023; RdC - 026; RdC - 030;  
 RdC - 027; RdC - 028; RdC - 029; RdC - 025; RdC - 024; RdC -  
 021; RdC - 017; RdC - 040; RdC - 016  
 Résultat : Absence d'amiante  
 Quantité :

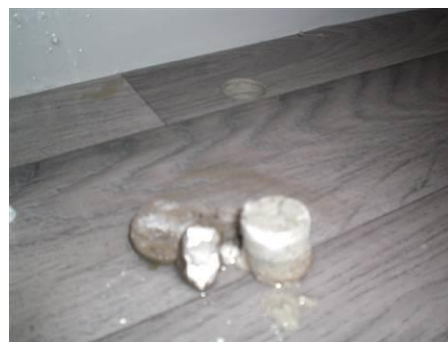
Matériaux : ZPSO-S08  
 Prélèvement : P114; P118  
 Description : Colle de carrelage gris sous lés souples  
 Localisation : RdC - 019; RdC - 031; RdC - 026; RdC - 030; RdC -  
 029; RdC - 025  
 Résultat : Absence d'amiante  
 Quantité :

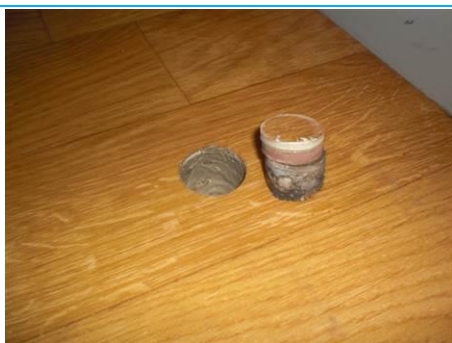
Matériaux : ZPSO-S10  
 Prélèvement : P120; P126  
 Description : Colle, ragréage et sol souple façon parquet  
 Localisation : RdC - 028; RdC - 024  
 Résultat : Absence d'amiante  
 Quantité :

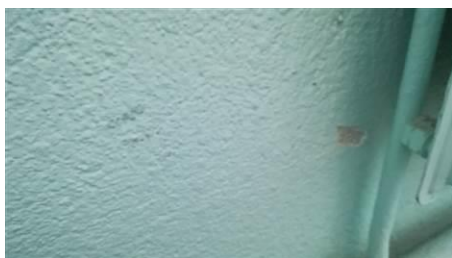
Matériaux : ZPSO-M07  
Prélèvement : P147  
Description : Peinture pailletée verte  
Localisation : RdC - 040; R1 - 029; R1 - 028  
Résultat : Absence d'amiante  
Quantité :

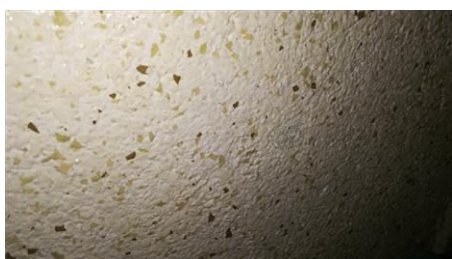
Matériaux : ZPSO-M08  
Prélèvement : P150; P163  
Description : Peinture pailletée blanc crème  
Localisation : R1 - 035; R1 - 030  
Résultat : Absence d'amiante  
Quantité : m2

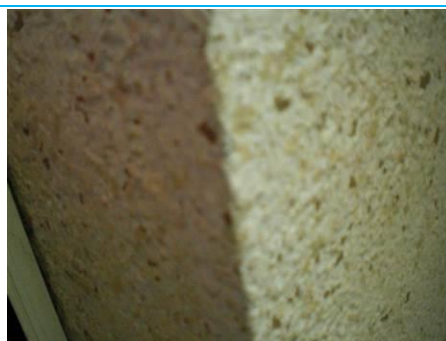
Matériaux : ZPSO-M08  
Prélèvement : P150; P163  
Description : Peinture pailletée blanc crème  
Localisation : R1 - 035; R1 - 030  
Résultat : Absence d'amiante  
Quantité : m2

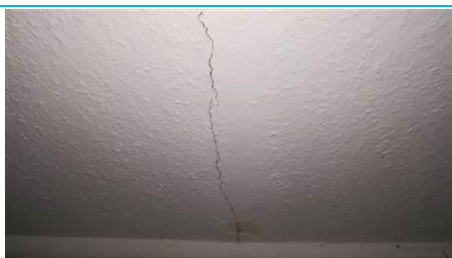
Matériaux : ZPSO-PI2  
Prélèvement : P149; P138  
Description : Enduit de jointoiement calicot des plaques de plâtre  
Localisation : R1 - 029; R1 - 028; R1 - 035; R1 - 014; R1 - 011; R1 - 039; R1 - 010; R1 - 007; R1 - 006; R1 - 038; R1 - 003; R1 - 002; R1 - 001; R1 - 004; R1 - 005; R1 - 008; R1 - 009; R1 - 036; R1 - 012; R1 - 013; R1 - 015; R1 - 030; R1 - 017; R1 - 018; R1 - 034; R1 - 020; R1 - 022; R1 - 024; R1 - 033; R1 - 026; R1 - 027; R1 - 032; R1 - 025; R1 - 023; R1 - 021; R1 - 019; R1 - 016  
Résultat : Absence d'amiante  
Quantité :

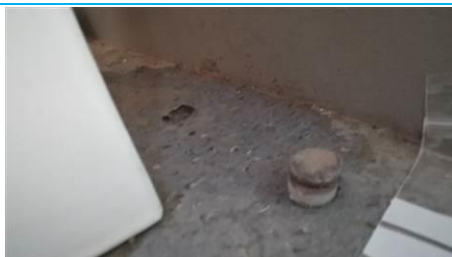
Matériaux : ZPSO-S18  
Prélèvement : P144  
Description : Colle de carrelage gris et ragréage sous lés souples  
Localisation : R1 - 018; R1 - 034; R1 - 032; R1 - 025  
Résultat : Absence d'amiante

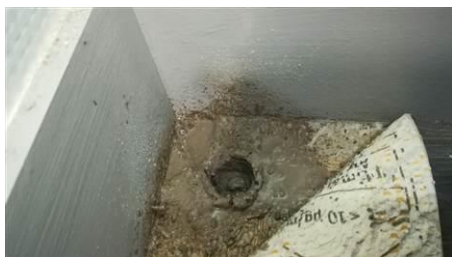
Matériaux : ZPSO-S19  
Prélèvement : P146  
Description : Colle et ragréage sous lés souples façon parquet  
Localisation : R1 - 022; R1 - 026  
Résultat : Absence d'amiante

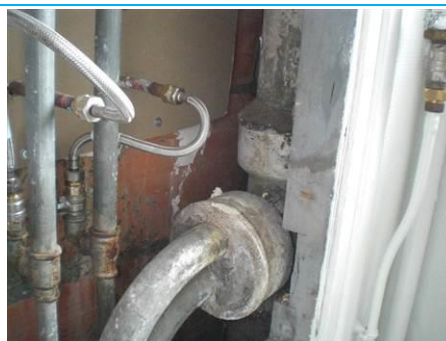
Matériaux : ZPSO-D02  
Prélèvement : P172  
Description : Conduit EU en fibres-ciment  
Localisation : R1 - 004; R1 - 019  
Résultat : Présence d'amiante

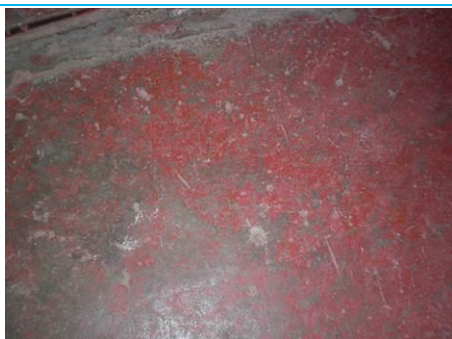
Matériaux : ZPSO-S20  
Prélèvement : P164  
Description : Ragréage et peinture de sol  
Localisation : RdC - 002  
Résultat : Absence d'amiante

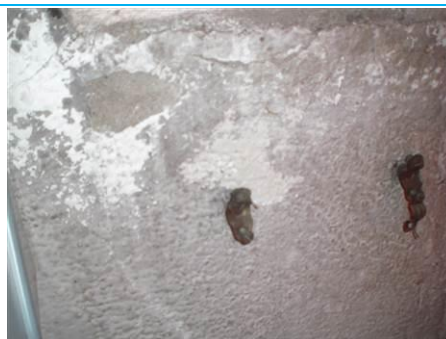
Matériaux : ZPSO-M13  
Prélèvement : P165  
Description : Enduit ciment murs périphériques  
Localisation : RdC - 002  
Résultat : Absence d'amiante

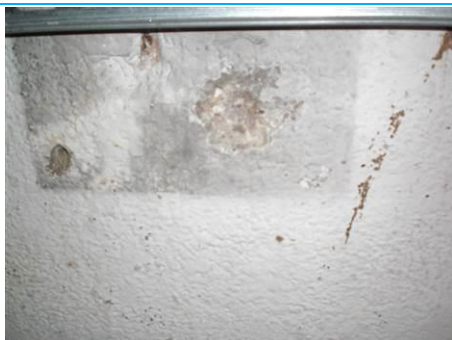
Matériaux : ZPSO-M14  
Prélèvement : P166  
Description : Enduit ciment refend cloison  
Localisation : RdC - 002  
Résultat : Absence d'amiante

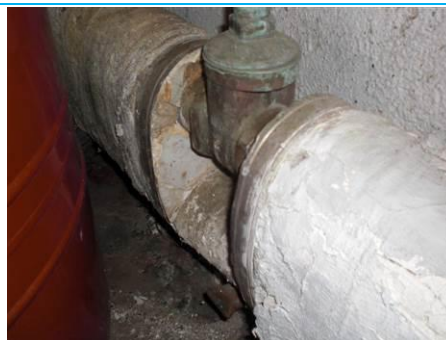
Matériaux : ZPSO-D03  
Prélèvement : P168; P169  
Description : Enveloppe plâtre et calorifuge laine minérale  
Localisation : RdC - 002  
Résultat : Absence d'amiante

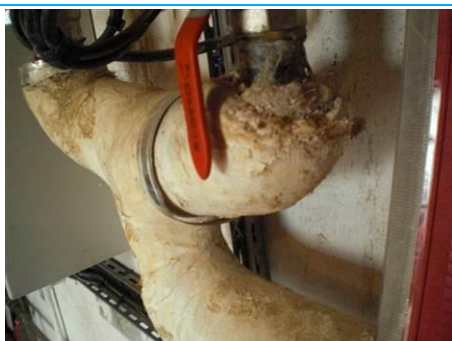
Matériaux : ZPSO-D03  
Prélèvement : P168; P169  
Description : Enveloppe plâtre et calorifuge laine minérale  
Localisation : RdC - 002  
Résultat : Absence d'amiante

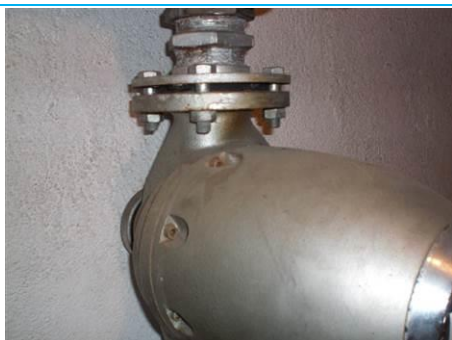
Matériaux : ZPSO-D04  
Prélèvement : P170  
Description : Joint plat prédécoupé pour brides  
Localisation : RdC - 002  
Résultat : Absence d'amiante

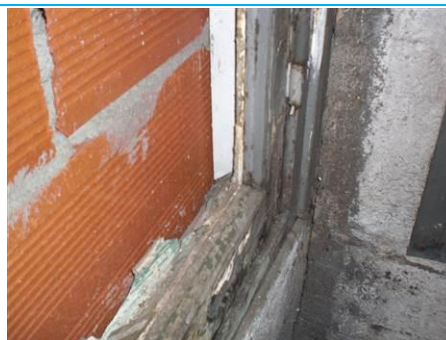
Matériaux : ZPSO-D05  
Prélèvement : P171  
Description : Mastic de vitrage sur châssis intérieur muré  
Localisation : RdC - 002  
Résultat : Absence d'amiante
