Rapport de mission de repérage des matériaux et produits contenant de l'amiante avant réalisation de travaux

Bâtiment 049
Quartier Aboville
86000 POITIERS

Date du rapport : 27/07/2020

2006CCETO65743-049

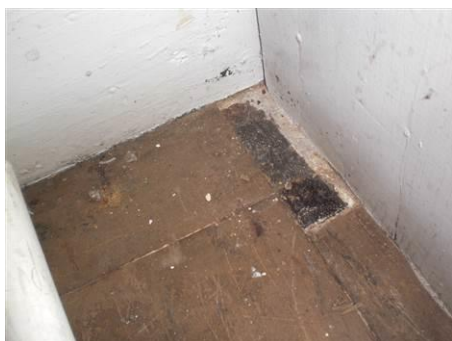
Matériaux : ZPSO-S01
Prélèvement : P001
Description : Dalle de sol marron 22*22 et colle noire
Localisation : RdC - 038; RdC - 042
Résultat : Présence d'amiante
Quantité : 6ml

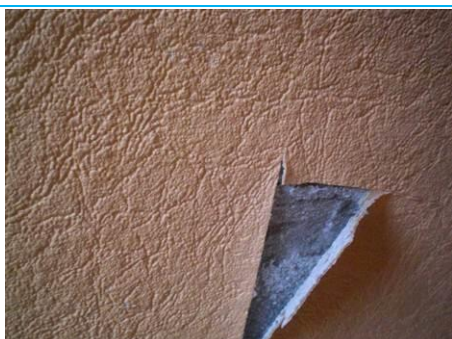
Matériaux : ZPSO-M01
Prélèvement : P043; P046
Description : Enduit ciment refends
Localisation : RdC - 038; RdC - 037; RdC - 011; RdC - 034; RdC - 010; RdC - 007; RdC - 006; RdC - 036; RdC - 036a; RdC - 001; RdC - 004a; RdC - 004b; RdC - 005; RdC - 008; RdC - 009; RdC - 033; RdC - 012; RdC - 013; RdC - 039; RdC - 039b; RdC - 018; RdC - 022; RdC - 023; RdC - 026; RdC - 030; RdC - 027; RdC - 028; RdC - 029; RdC - 025; RdC - 024; RdC - 021; RdC - 020; RdC - 032; RdC - 017; RdC - 040; RdC - 015; RdC - 041; RdC - 016
Résultat : Absence d'amiante
Quantité : ml

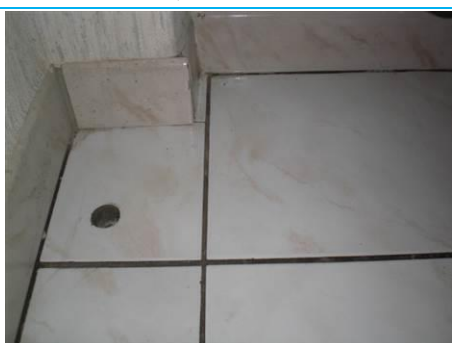
Matériaux : ZPSO-S04
Prélèvement : P081
Description : Colle noire sous carrelage 30*30 blanc et sol souple
Localisation : RdC - 015
Résultat : Présence d'amiante
Quantité : 4

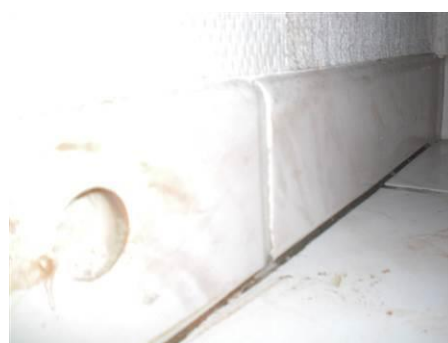
Matériaux : ZPSO-P01
Prélèvement : P082
Description : Colle de plinthes 5*30
Localisation : RdC - 015
Résultat : Absence d'amiante
Quantité :

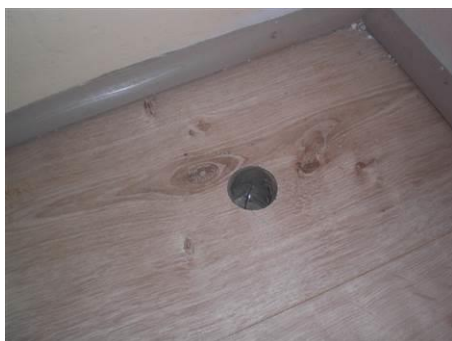
Matériaux : ZPSO-S05
 Prélèvement : P004
 Description : Colle noire sous ragréage et stratifié
 Localisation : RdC - 011; RdC - 007; RdC - 008; RdC - 012
 Résultat : Présence d'amiante
 Quantité : 63

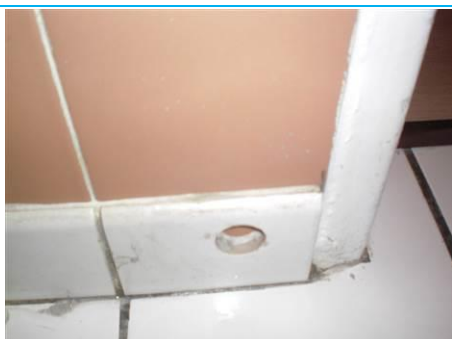
Matériaux : ZPSO-P02
 Prélèvement : P006
 Description : Colle de plinthes 5*20 blanche
 Localisation : RdC - 034; RdC - 010; RdC - 009; RdC - 033
 Résultat : Absence d'amiante
 Quantité :

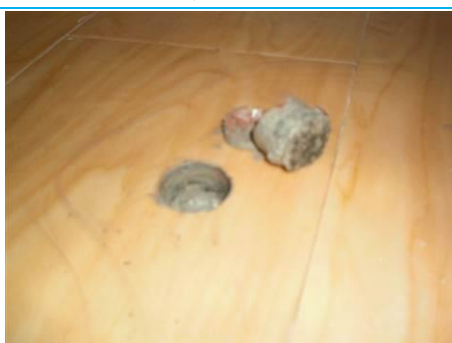
Matériaux : ZPSO-S07
 Prélèvement : P008
 Description : Ragréage et restes suspectés de colle noire sous lames PVC
 Localisation : RdC - 006; RdC - 001; RdC - 005
 Résultat : Absence d'amiante
 Quantité :

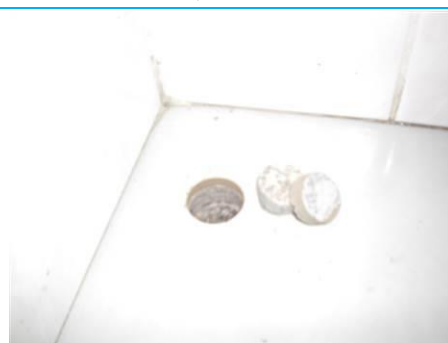
Matériaux : ZPSO-S06
 Prélèvement : P005; P010
 Description : Colle de carrelage blanc 20*20
 Localisation : RdC - 034; RdC - 010; RdC - 003; RdC - 009; RdC - 033
 Résultat : Absence d'amiante
 Quantité :

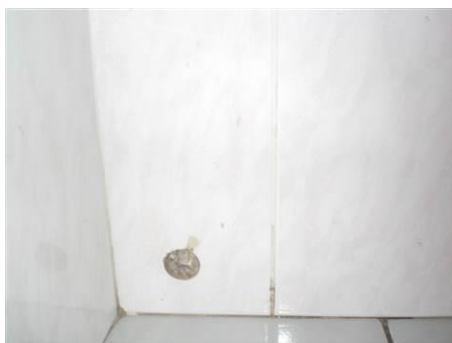
Matériaux : ZPSO-F02
Prélèvement : P011
Description : Colle de faïence 15*22 rosé
Localisation : RdC - 003
Résultat : Absence d'amiante
Quantité :

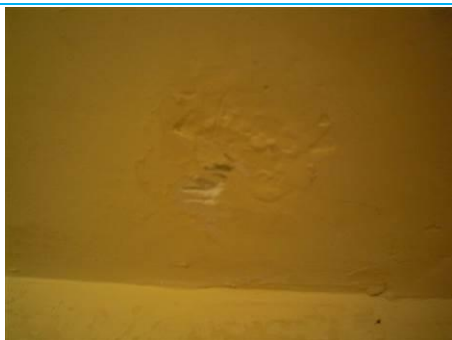
Matériaux : ZPSO-PI01
Prélèvement : P044; P042
Description : Enduit plâtre sous plafond
Localisation : RdC - 038; RdC - 037; RdC - 011; RdC - 034; RdC - 010; RdC - 007; RdC - 006; RdC - 036; RdC - 036b; RdC - 003; RdC - 001; RdC - 004a; RdC - 004b; RdC - 005; RdC - 008; RdC - 009; RdC - 033; RdC - 012; RdC - 013; RdC - 013b; RdC - 039; RdC - 039b; RdC - 018; RdC - 019; RdC - 022; RdC - 023; RdC - 026; RdC - 030; RdC - 027; RdC - 028; RdC - 029; RdC - 025; RdC - 024; RdC - 021; RdC - 020; RdC - 032; RdC - 017; RdC - 040; RdC - 015; RdC - 041; RdC - 014; RdC - 042; RdC - 016
Résultat : Absence d'amiante
Quantité :

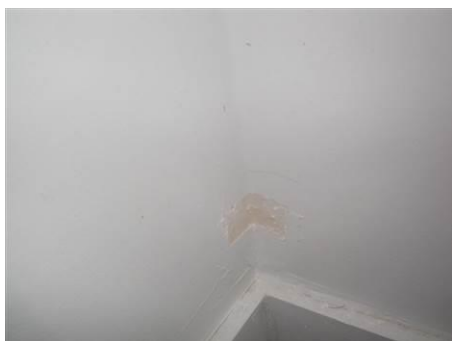
Matériaux : ZPSO-M03
 Prélèvement : P049; P051
 Description : Enduit de jointoiment plaques de plâtre
 Localisation : RdC - 013; RdC - 022; RdC - 030
 Résultat : Absence d'amiante
 Quantité :

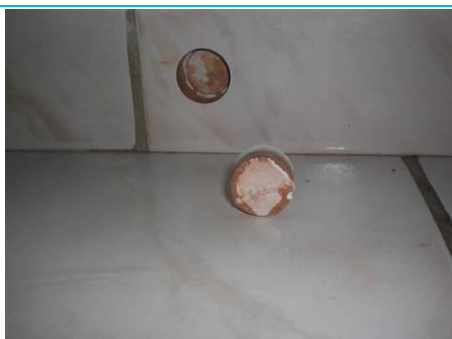
Matériaux : ZPSO-P04
 Prélèvement : P036
 Description : Colle de plinthes 5*32
 Localisation : RdC - 013b
 Résultat : Absence d'amiante
 Quantité :

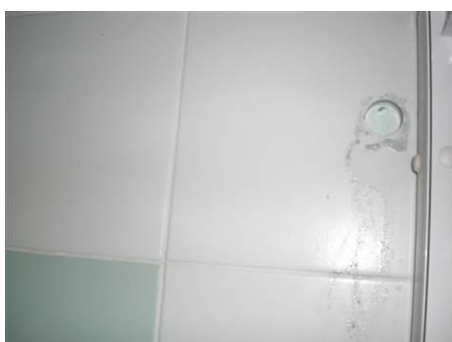
Matériaux : ZPSO-F06
 Prélèvement : P021
 Description : Colle de faïence 20*20 blanche
 Localisation : RdC - 013b
 Résultat : Absence d'amiante
 Quantité :

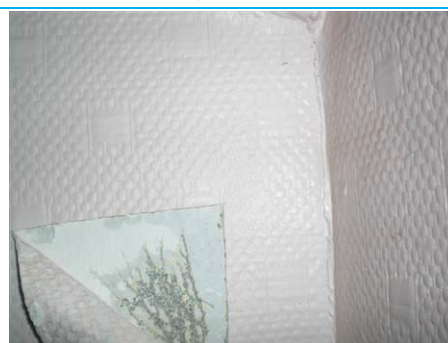
Matériaux : ZPSO-M04
 Prélèvement : P050; P047
 Description : Enduit ciment-plâtre cloisons
 Localisation : RdC - 038; RdC - 037; RdC - 011; RdC - 034; RdC - 010; RdC - 007; RdC - 006; RdC - 036; RdC - 036b; RdC - 003; RdC - 001; RdC - 004a; RdC - 004b; RdC - 005; RdC - 008; RdC - 009; RdC - 033; RdC - 012; RdC - 013; RdC - 013b; RdC - 039; RdC - 039b; RdC - 018; RdC - 019; RdC - 022; RdC - 023; RdC - 026; RdC - 030; RdC - 027; RdC - 028; RdC - 029; RdC - 025; RdC - 024; RdC - 021; RdC - 020; RdC - 032; RdC - 017; RdC - 040; RdC - 015; RdC - 041; RdC - 042; RdC - 016
 Résultat : Absence d'amiante
 Quantité :

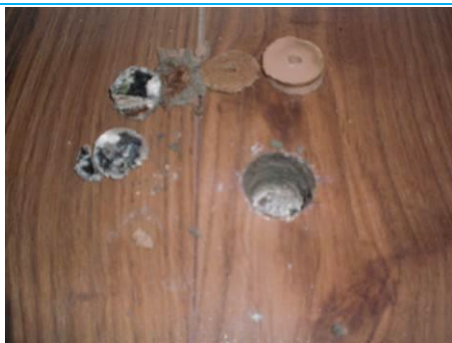
Matériaux : ZPSO-S12
 Prélèvement : P016; P048
 Description : Dalle de sol et colle noire sous stratifié et ragréage
 Localisation : RdC - 018; RdC - 021; RdC - 017
 Résultat : Présence d'amiante
 Quantité : 48

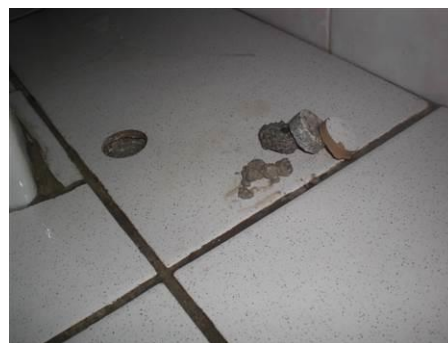
Matériaux : ZPSO-S13
 Prélèvement : P022
 Description : Colle de carrelage 30*30 blanc et colle grès cérame
 Localisation : RdC - 019
 Résultat : Absence d'amiante
 Quantité :

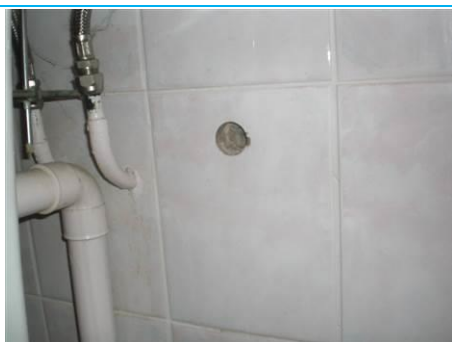
Matériaux : ZPSO-F07
 Prélèvement : P023
 Description : Colle de faïence 15*22 rosé
 Localisation : RdC - 019
 Résultat : Absence d'amiante
 Quantité :

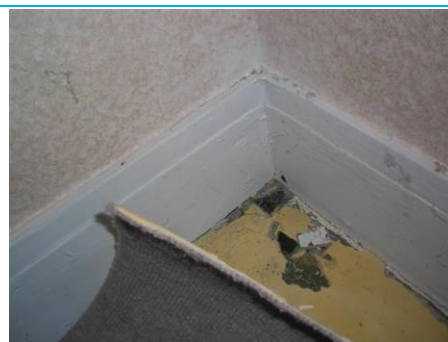
Matériaux : ZPSO-S14
 Prélèvement : P024
 Description : Dalle de sol 22*22 verte et colle noire sous moquette
 Localisation : RdC - 022
 Résultat : Présence d'amiante
 Quantité : 17

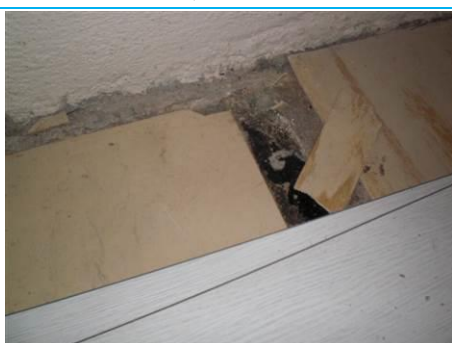
Matériaux : ZPSO-S15
 Prélèvement : P025; P034
 Description : Dalle de sol 30*30 crème et colle noire
 Localisation : RdC - 039b; RdC - 023; RdC - 027; RdC - 029;
 RdC - 024
 Résultat : Présence d'amiante
 Quantité : 64

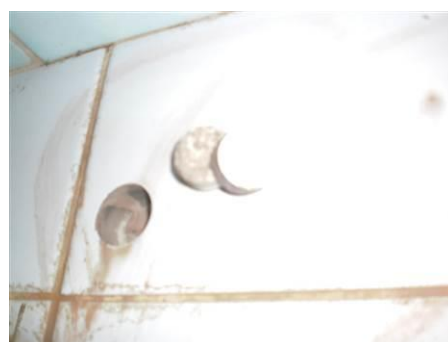
Matériaux : ZPSO-S16
 Prélèvement : P026
 Description : Colle de carrelage 20*20 bleu ciel et colle grès cérame
 Localisation : RdC - 026; RdC - 025
 Résultat : Absence d'amiante
 Quantité :

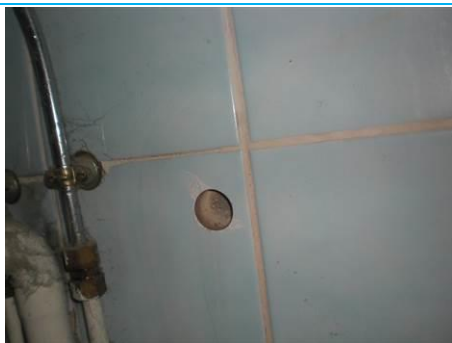
Matériaux : ZPSO-F08
Prélèvement : P027
Description : Colle de faïence 15*15 bleu ciel
Localisation : RdC - 026; RdC - 025
Résultat : Absence d'amiante
Quantité :

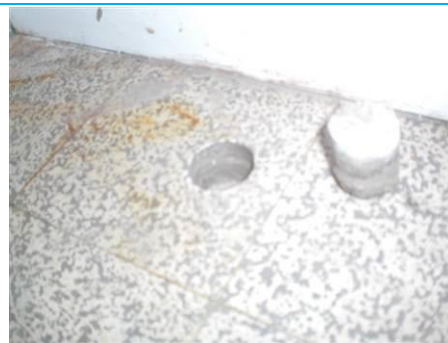
Matériaux : ZPSO-S17
Prélèvement : P028
Description : Colle de carrelage grès cérame 10*10 gris
Localisation : RdC - 030; RdC - 029; RdC - 016
Résultat : Absence d'amiante
Quantité :

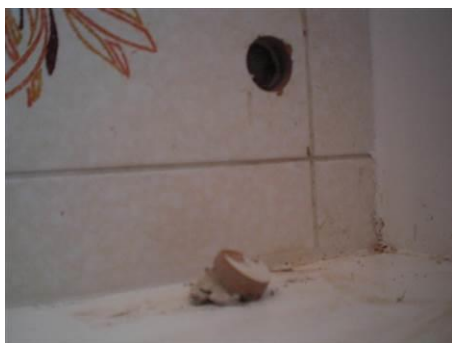
Matériaux : ZPSO-F09
Prélèvement : P029
Description : Colle de faïence 15*15 motif fleur
Localisation : RdC - 030
Résultat : Absence d'amiante
Quantité :

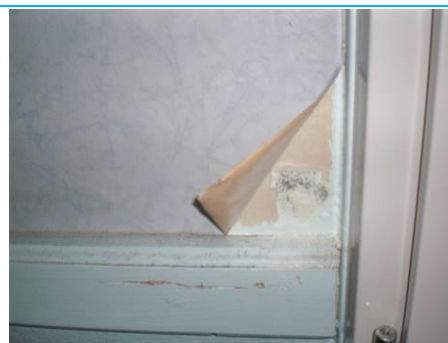
Matériaux : ZPSO-M02
Prélèvement : P045; P052; P041
Description : Enduit ciment murs périmétriques
Localisation : RdC - 037; RdC - 011; RdC - 034; RdC - 010; RdC - 007; RdC - 006; RdC - 003; RdC - 001; RdC - 004a; RdC - 004b; RdC - 005; RdC - 008; RdC - 009; RdC - 033; RdC - 012; RdC - 013; RdC - 013b; RdC - 039; RdC - 039b; RdC - 018; RdC - 019; RdC - 022; RdC - 023; RdC - 026; RdC - 030; RdC - 027; RdC - 028; RdC - 029; RdC - 025; RdC - 024; RdC - 021; RdC - 020; RdC - 032; RdC - 017; RdC - 040; RdC - 015; RdC - 041; RdC - 014; RdC - 042
Résultat : Absence d'amiante
Quantité :

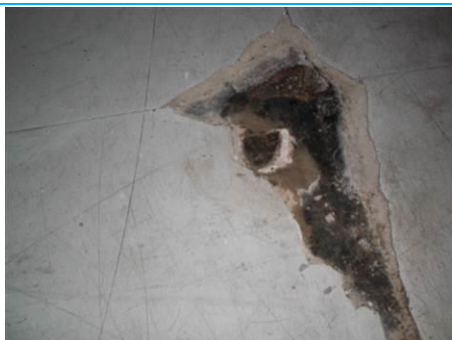
Matériaux : ZPSO-S18
Prélèvement : P030
Description : Colle noire et ragréage sous dalle de sol 30*30 blanche sans amiante
Localisation : RdC - 028
Résultat : Présence d'amiante
Quantité : 16

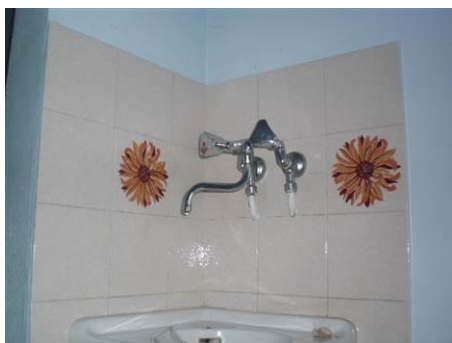
Matériaux : ZPSO-F11
Prélèvement : P032
Description : Colle de faïence 15*15 crème à fleur
Localisation : RdC - 029
Résultat : Absence d'amiante
Quantité :

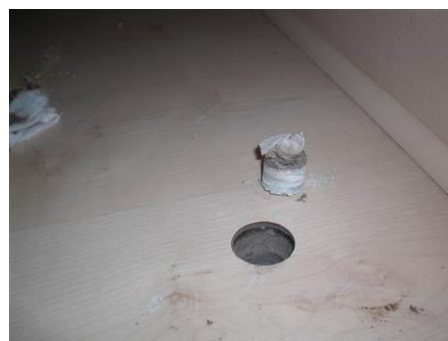
Matériaux : ZPSO-S12
Prélèvement : P016; P048
Description : Dalle de sol et colle noire sous stratifié et ragréage
Localisation : RdC - 018; RdC - 021; RdC - 017
Résultat : Présence d'amiante
Quantité : 48

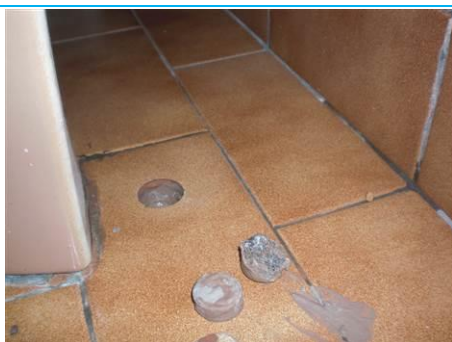
Matériaux : ZPSO-S20
Prélèvement : P035
Description : Colle de carrelage 10*20 caramel et colle grès cérame
Localisation : RdC - 020; RdC - 032
Résultat : Absence d'amiante
Quantité :

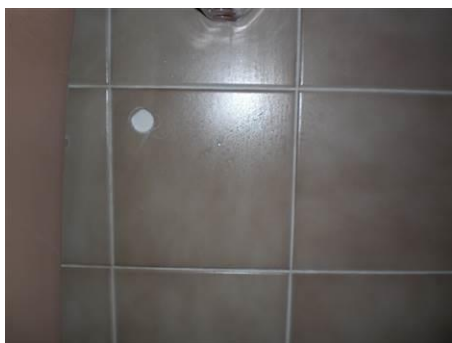
Matériaux : ZPSO-F12
Prélèvement : P038
Description : Colle de faïence 20*20 marron glacé
Localisation : RdC - 020; RdC - 032
Résultat : Absence d'amiante
Quantité :

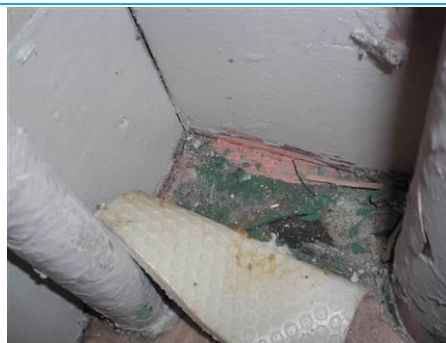
Matériaux : ZPSO-S02
Prélèvement : P002; P039
Description : Dalle de sol verte, colle noire et ragréage sous sol souple
Localisation : RdC - 037; RdC - 039; RdC - 040; R1 - 029
Résultat : Présence d'amiante
Quantité : 60

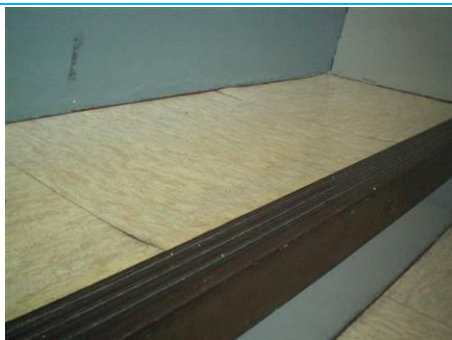
Matériaux : ZPSO-S21
Prélèvement : P054
Description : Nez de marche
Localisation : RdC - 040
Résultat : Absence d'amiante
Quantité :

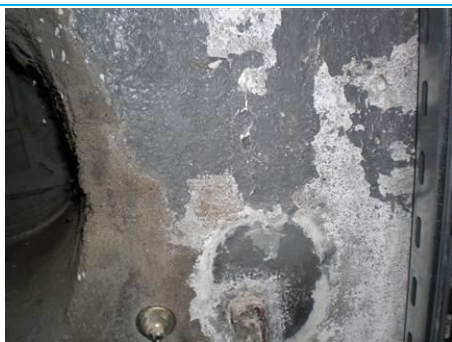
Matériaux : ZPSO-M06
Prélèvement : P093
Description : Enduit ciment périmétrique chaufferie
Localisation : RdC - 002
Résultat : Absence d'amiante
Quantité : m2

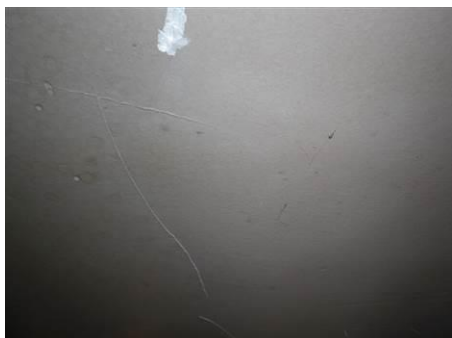
Matériaux : ZPSO-PI02
Prélèvement : P095; P095
Description : Enduit plâtre plafond chaufferie
Localisation : RdC - 002
Résultat : Absence d'amiante
Quantité : m2

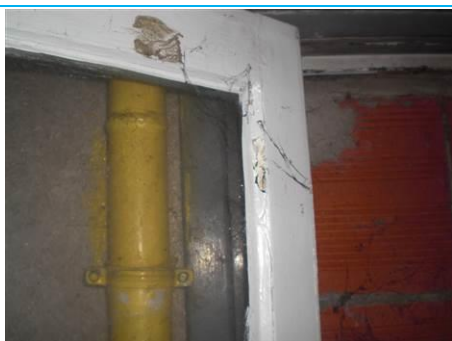
Matériaux : ZPSO-D01
Prélèvement : P096
Description : Joint de vitrage
Localisation : RdC - 002
Résultat : Absence d'amiante
Quantité :

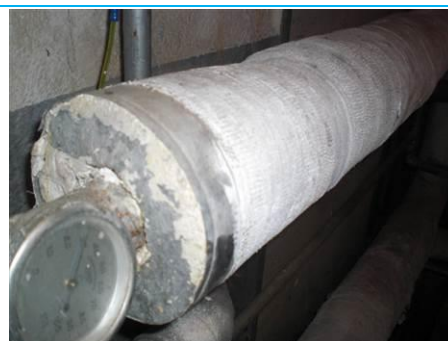
Matériaux : ZPSO-D01
Prélèvement : P097; P098
Description : Enveloppe et calorifuge plâtré
Localisation : RdC - 002
Résultat : Absence d'amiante
Quantité :

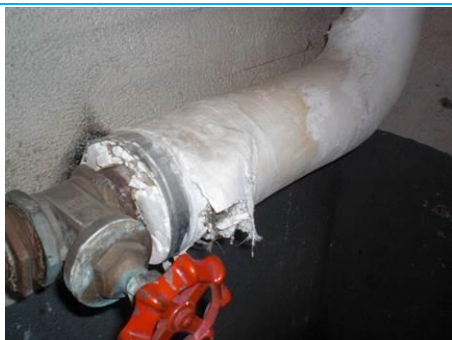
Matériaux : ZPSO-D01
Prélèvement : P097; P098
Description : Enveloppe et calorifuge plâtré
Localisation : RdC - 002
Résultat : Absence d'amiante
Quantité : m2

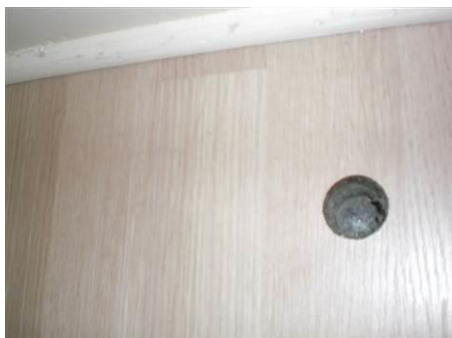
Matériaux : ZPSO-S26
Prélèvement : P090; P080
Description : Dalle de sol verte et colle noire sous stratifié
Localisation : R1 - 017; R1 - 023
Résultat : Présence d'amiante
Quantité : 28

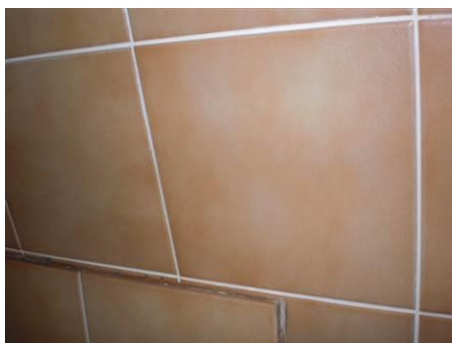
Matériaux : ZPSO-F16
 Prélèvement : P069
 Description : Colle de faïence 20*20 caramel
 Localisation : R1 - 038; R1 - 003
 Résultat : Absence d'amiante
 Quantité :

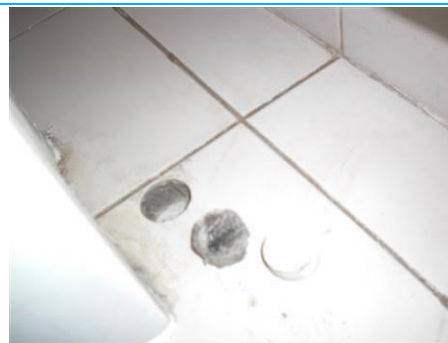
Matériaux : ZPSO-S29
 Prélèvement : P070
 Description : Colle noire sous carrelage 20*20 blanc
 Localisation : R1 - 009b; R1 - 009c; R1 - 018b; R1 - 018c; R1 - 032b;
 R1 - 032c; R1 - 019b; R1 - 019c
 Résultat : Présence d'amiante
 Quantité : 12

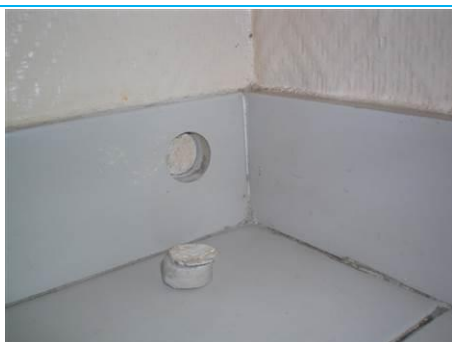
Matériaux : ZPSO-P07
 Prélèvement : P071
 Description : Colle de plinthes 10*20 blanches
 Localisation : R1 - 009a; R1 - 009b; R1 - 009c; R1 - 018a; R1 -
 018b; R1 - 018c; R1 - 032a; R1 - 032b; R1 - 032c; R1 - 019a;
 R1 - 019b; R1 - 019c
 Résultat : Absence d'amiante
 Quantité :

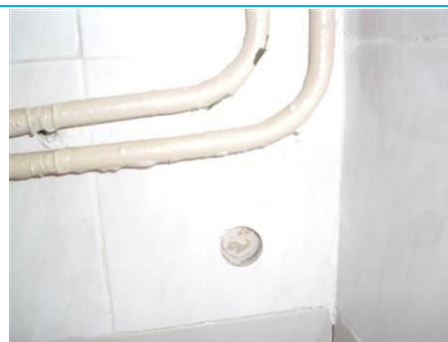
Matériaux : ZPSO-F17
 Prélèvement : P072
 Description : Colle de faïence 15*22 rosé
 Localisation : R1 - 009a; R1 - 009b; R1 - 009c; R1 - 018a; R1 -
 018b; R1 - 018c; R1 - 032a; R1 - 032b; R1 - 032c; R1 - 019a; R1 -
 019b; R1 - 019c
 Résultat : Absence d'amiante
 Quantité :

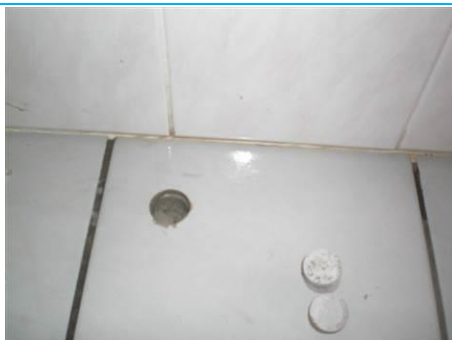
Matériaux : ZPSO-S30
 Prélèvement : P085
 Description : Colle de carrelage 20*20 blanc et colle grès
 cérame gris
 Localisation : R1 - 009a; R1 - 018a; R1 - 032a; R1 - 019a
 Résultat : Absence d'amiante

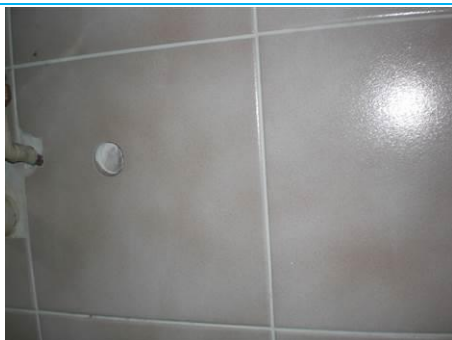
Matériaux : ZPSO-F18
Prélèvement : P074
Description : Colle de faïence 20*20 café au lait
Localisation : R1 - 015; R1 - 024
Résultat : Absence d'amiante

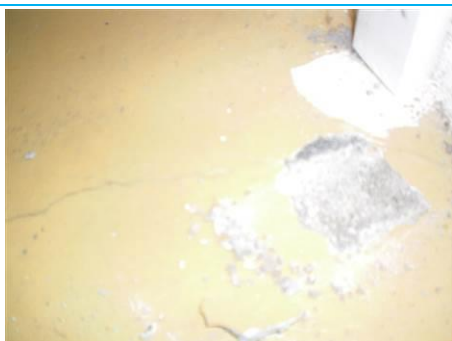
Matériaux : ZPSO-S32
Prélèvement : P076
Description : Colle noire sous peinture de sol et ragréage
Localisation : R1 - 013b
Résultat : Présence d'amiante

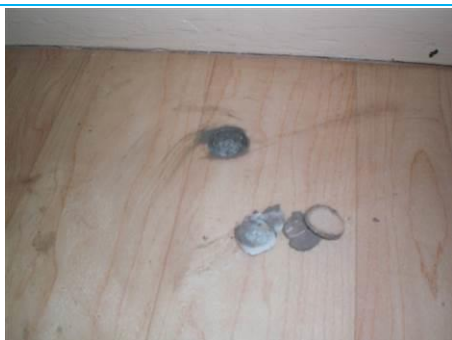
Matériaux : ZPSO-S33
Prélèvement : P079
Description : Ragréage et traces suspectées de colle noire sous lés PVC
Localisation : R1 - 021; R1 - 016
Résultat : Absence d'amiante
