Rapport de mission de repérage des matériaux et produits contenant de l'amiante avant réalisation de travaux

Bâtiment 050
Quartier Aboville
86000 POITIERS

Date du rapport : 27/07/2020

Référence du dossier :
2006CCETO65743-050

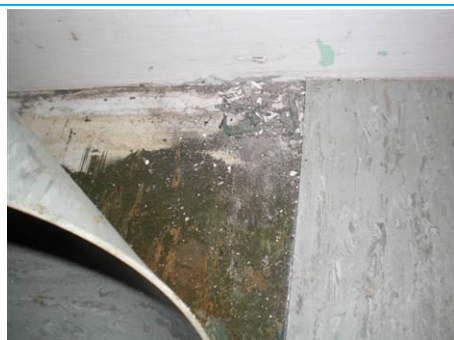
Matériaux : ZPSO-S06
Prélèvement : P228; P234
Description : Dalle de sol 22*22 marron, colle noire et ragréage sous dalles souples
Localisation : RdC - 018; RdC - 019b; RdC - 022; RdC - 021
Résultat : Présence d'amiante
Quantité : 45

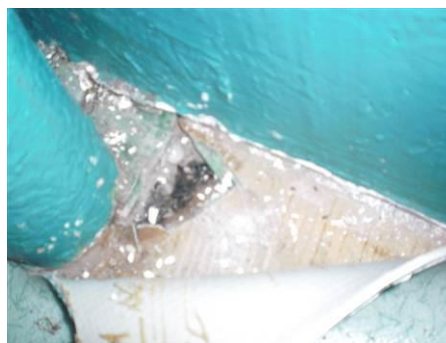
Matériaux : ZPSO-S09
Prélèvement : P235; P238
Description : Dalle de sol 22*22 verte et colle noire sous lés souples
Localisation : RdC - 040; R1 - 029; R1 - 028; R1 - 035; R1 - 030
Résultat : Présence d'amiante
Quantité : 77

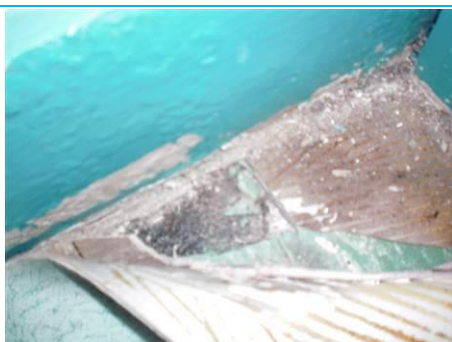
Matériaux : ZPSO-S09
Prélèvement : P235; P238
Description : Dalle de sol 22*22 verte et colle noire sous lés souples
Localisation : RdC - 040; R1 - 029; R1 - 028; R1 - 035; R1 - 030
Résultat : Présence d'amiante
Quantité : 77

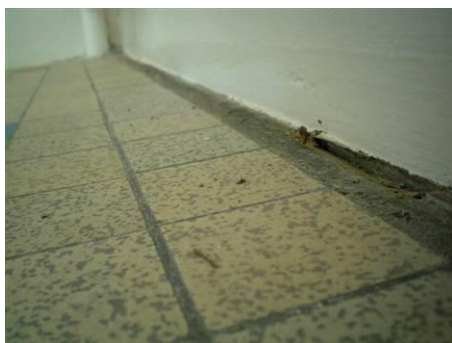
Matériaux : ZPSO-D03
Prélèvement : P242
Description : Joint mastic périmétrique de sol
Localisation : R1 - 014
Résultat : Présence d'amiante
Quantité : 17

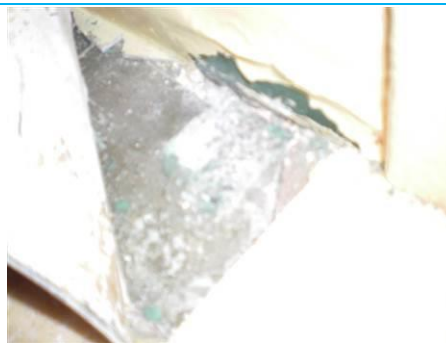
Matériaux : ZPSO-S11
Prélèvement : P244; P248
Description : Dalle de sol 22*22 verte et colle noire sous dalles souples 50*50
Localisation : R1 - 011; R1 - 007; R1 - 006; R1 - 002; R1 - 001; R1 - 005; R1 - 008; R1 - 012; R1 - 013; R1 - 018b; R1 - 034; R1 - 024b; R1 - 033; R1 - 032b; R1 - 025; R1 - 019b; R1 - 031
Résultat : Présence d'amiante
Quantité : 150

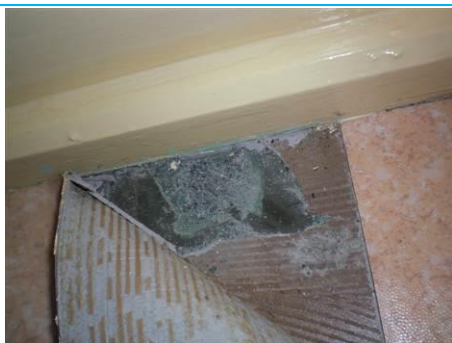
Matériaux : ZPSO-S11
Prélèvement : P244; P248
Description : Dalle de sol 22*22 verte et colle noire sous dalles souples 50*50
Localisation : R1 - 011; R1 - 007; R1 - 006; R1 - 002; R1 - 001; R1 - 005; R1 - 008; R1 - 012; R1 - 013; R1 - 018b; R1 - 034; R1 - 024b; R1 - 033; R1 - 032b; R1 - 025; R1 - 019b; R1 - 031
Résultat : Présence d'amiante
Quantité : 150

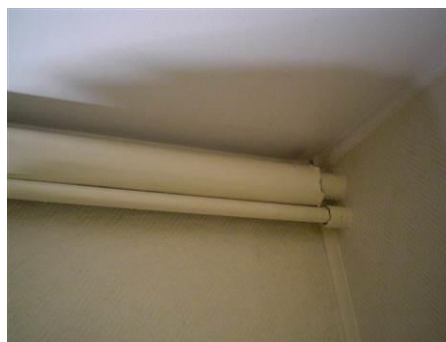
Matériaux : ZPSO-D04
Prélèvement : P247; P256
Description : Enveloppe et calorifuge cartonné
Localisation : R1 - 014; R1 - 011; R1 - 007; R1 - 006; R1 - 005; R1 - 008; R1 - 012; R1 - 017; R1 - 020; R1 - 022; R1 - 023; R1 - 021; R1 - 016
Résultat : Présence d'amiante
Quantité : 57

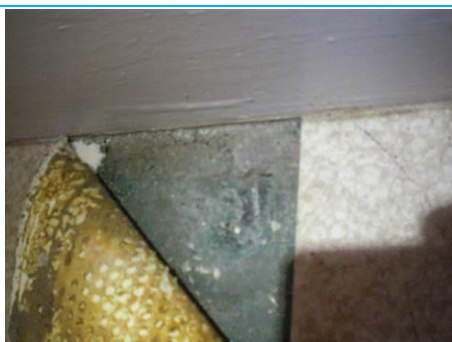
Matériaux : ZPSO-S14
Prélèvement : P257; P269
Description : Dalle de sol 22*22 verte et colle noire sous dalles souples 33*33
Localisation : R1 - 017; R1 - 018b; R1 - 034; R1 - 020; R1 - 022; R1 - 024b; R1 - 033; R1 - 026; R1 - 027; R1 - 021; R1 - 019b; R1 - 031; R1 - 016
Résultat : Présence d'amiante

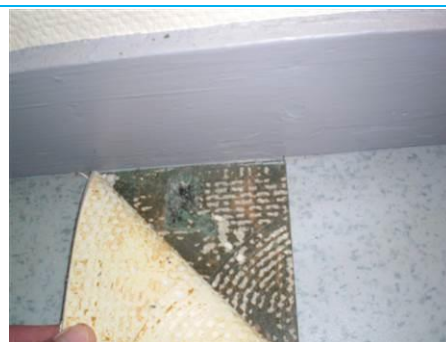
Matériaux : ZPSO-S14
Prélèvement : P257; P269
Description : Dalle de sol 22*22 verte et colle noire sous dalles souples 33*33
Localisation : R1 - 017; R1 - 018b; R1 - 034; R1 - 020; R1 - 022; R1 - 024b; R1 - 033; R1 - 026; R1 - 027; R1 - 021; R1 - 019b; R1 - 031; R1 - 016
Résultat : Présence d'amiante

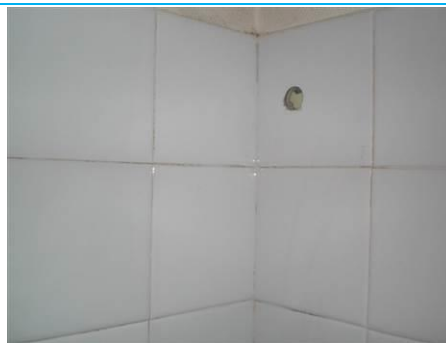
Matériaux : ZPSO-F09
Prélèvement : P233
Description : Colle de faïence 15*15 blanche
Localisation : RdC - 025
Résultat : Présence d'amiante
