PASA1

CMC Ouèndé-Kènèma

Liste des travaux à finaliser 2025

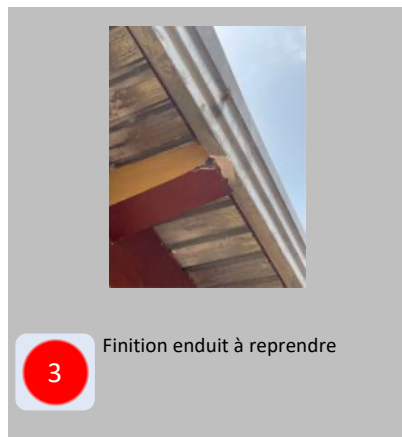
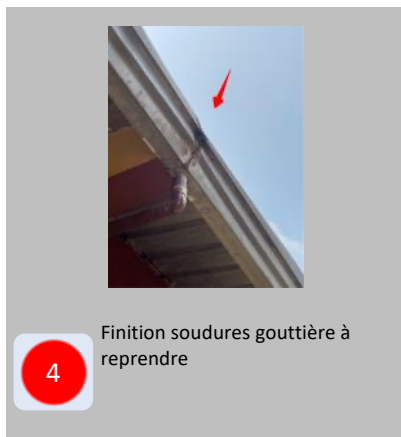
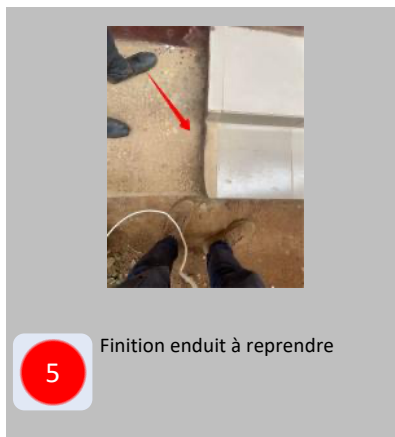
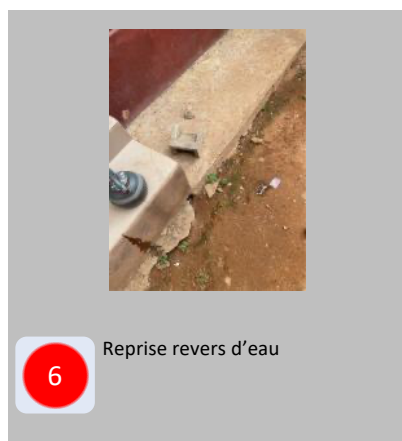
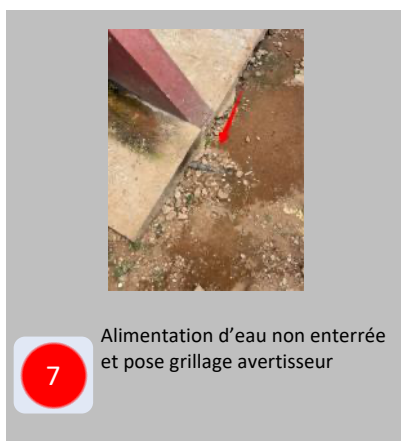
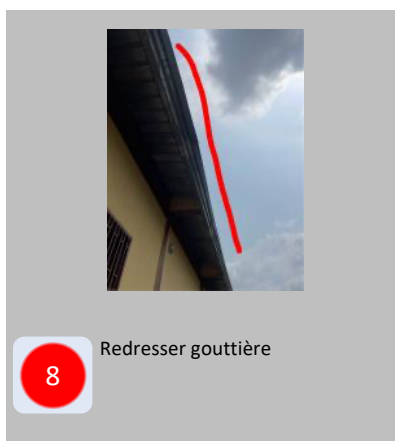
N°		INTITULÉ	ÉTAT
3	X	Finition enduit à reprendre	À corriger
4	X	Finition soudures gouttière à reprendre	À corriger
5	X	Finition enduit à reprendre	À corriger
6	X	Reprise revers d'eau	À corriger
7	X	Alimentation d'eau non enterrée et pose grillage avertisseur	À corriger
8	X	Redresser gouttière	À corriger
226		Généralités : mise à la terre à réaliser	À corriger
