PASA1_CSA Diécké

Liste des travaux à finaliser

Mai 2025

PASA1_CSA Diécké / PMT / CSA Diécké_2.1. PLATEAU MEDICO-TECHNIQUE

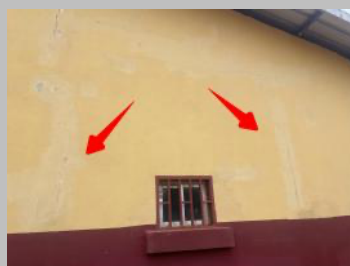
56

Fissure et peinture à reprendre

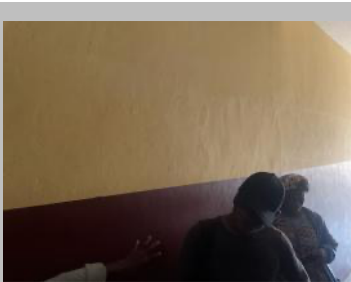
<p>95 Finition pièce à reprendre : enduit et peinture</p>
