# PASA1\_HP Yomou

## Liste des travaux à finaliser

Mai 2025

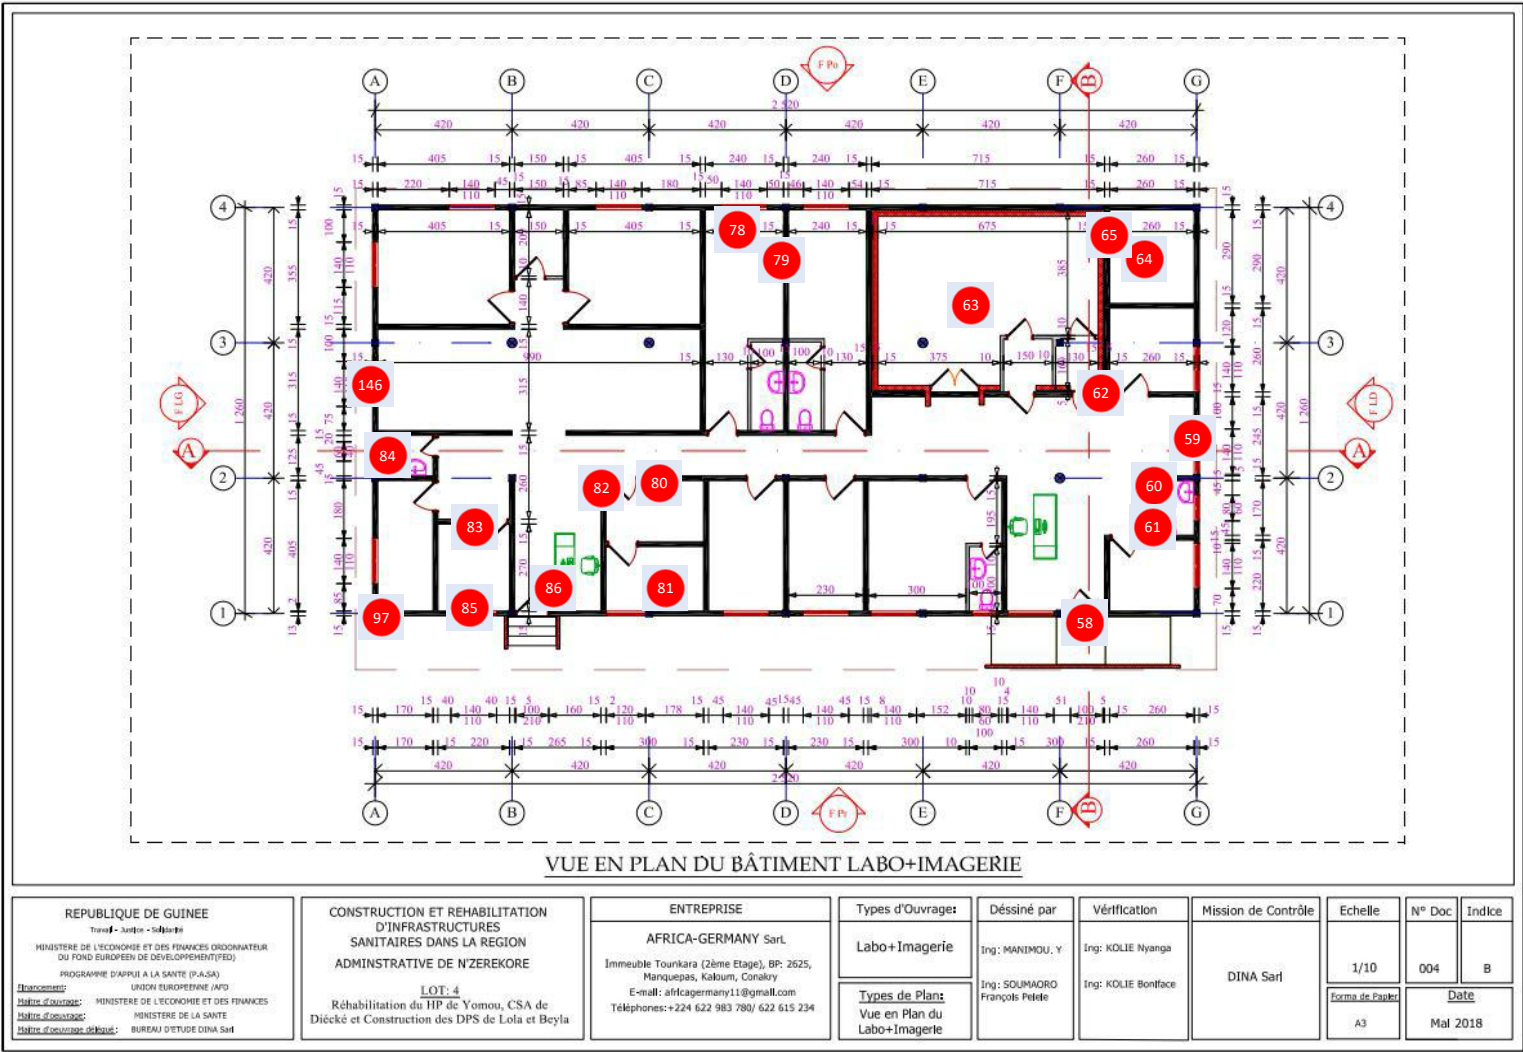
Plan - PASA1\_HP Yomou / 2.1. Laboratoire et imagerie / HP Yomou\_labo+imagerie\_vue en plan

N°		INTITULÉ	ÉTAT
58	X	Finition seuil entrée	À corriger
59	X	Finition cadre alu	À corriger
60	X	Finition seuil toilette	À corriger
61	X	Finition	À corriger
62	X	Finition cadre bois	À corriger
63		Généralité : salle imagerie non terminée - revêtement mural, électricité enduit, porte	À corriger
64		Fixation faïence à reprendre	À corriger
65		Finition porte à reprendre	À corriger
78	X	Lavabo à changer et changer sens paillasse	À corriger
79	X	Remontées d'humidité	À corriger
80	X	Finition cadre bois	À corriger
81	X	Trou dans le plafond à corriger	À corriger
82	X	Cadre bois et porte gondolés	À corriger
83	X	Finition porte	À corriger
85	X	Lavabo rouillé à changer	À corriger
146	X	Finition trou d'homme	À corriger

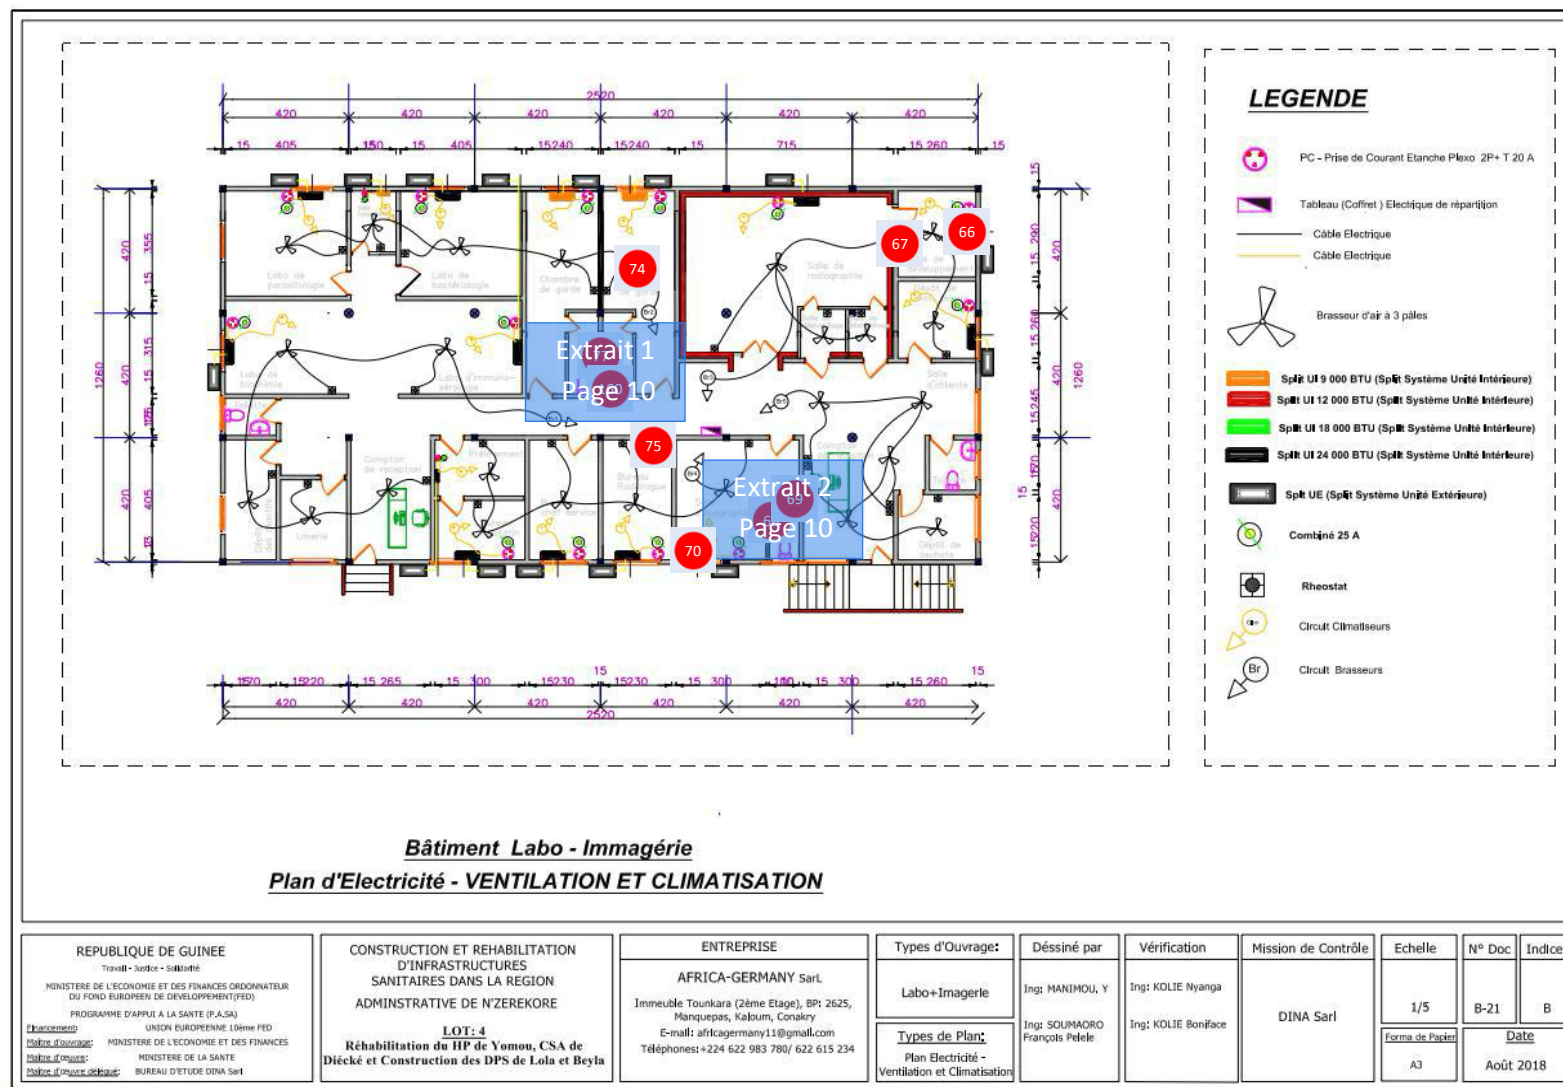
## Plan - PASA1\_HP Yomou / 2.1. Laboratoire et imagerie / HP Yomou\_lab+imagerie

N°		INTITULÉ	ÉTAT
66	X	Climatiseur manquant	À corriger
67	X	Finition à reprendre	À corriger
68	X	Miroir manquant et finition	À corriger
69	X	Finition cadre porte	À corriger
70	X	Finition faïence à reprendre	À corriger
71		Généralités : nettoyage coulures peinture	À corriger
72		Généralités : fixation faïence à reprendre	À corriger
73	X	Finition cadre porte	À corriger
74	X	Fixation ventilateur	À corriger
75	X	Poignée manquante	À corriger
76	X	Finition seuil toilette	À corriger
77	X	Finition faïence sous lavabo	À corriger
148		Généralités : moustiquaires manquantes	À corriger
153		Mise à la terre à reprendre	À corriger
169		Extincteurs manquants	À corriger

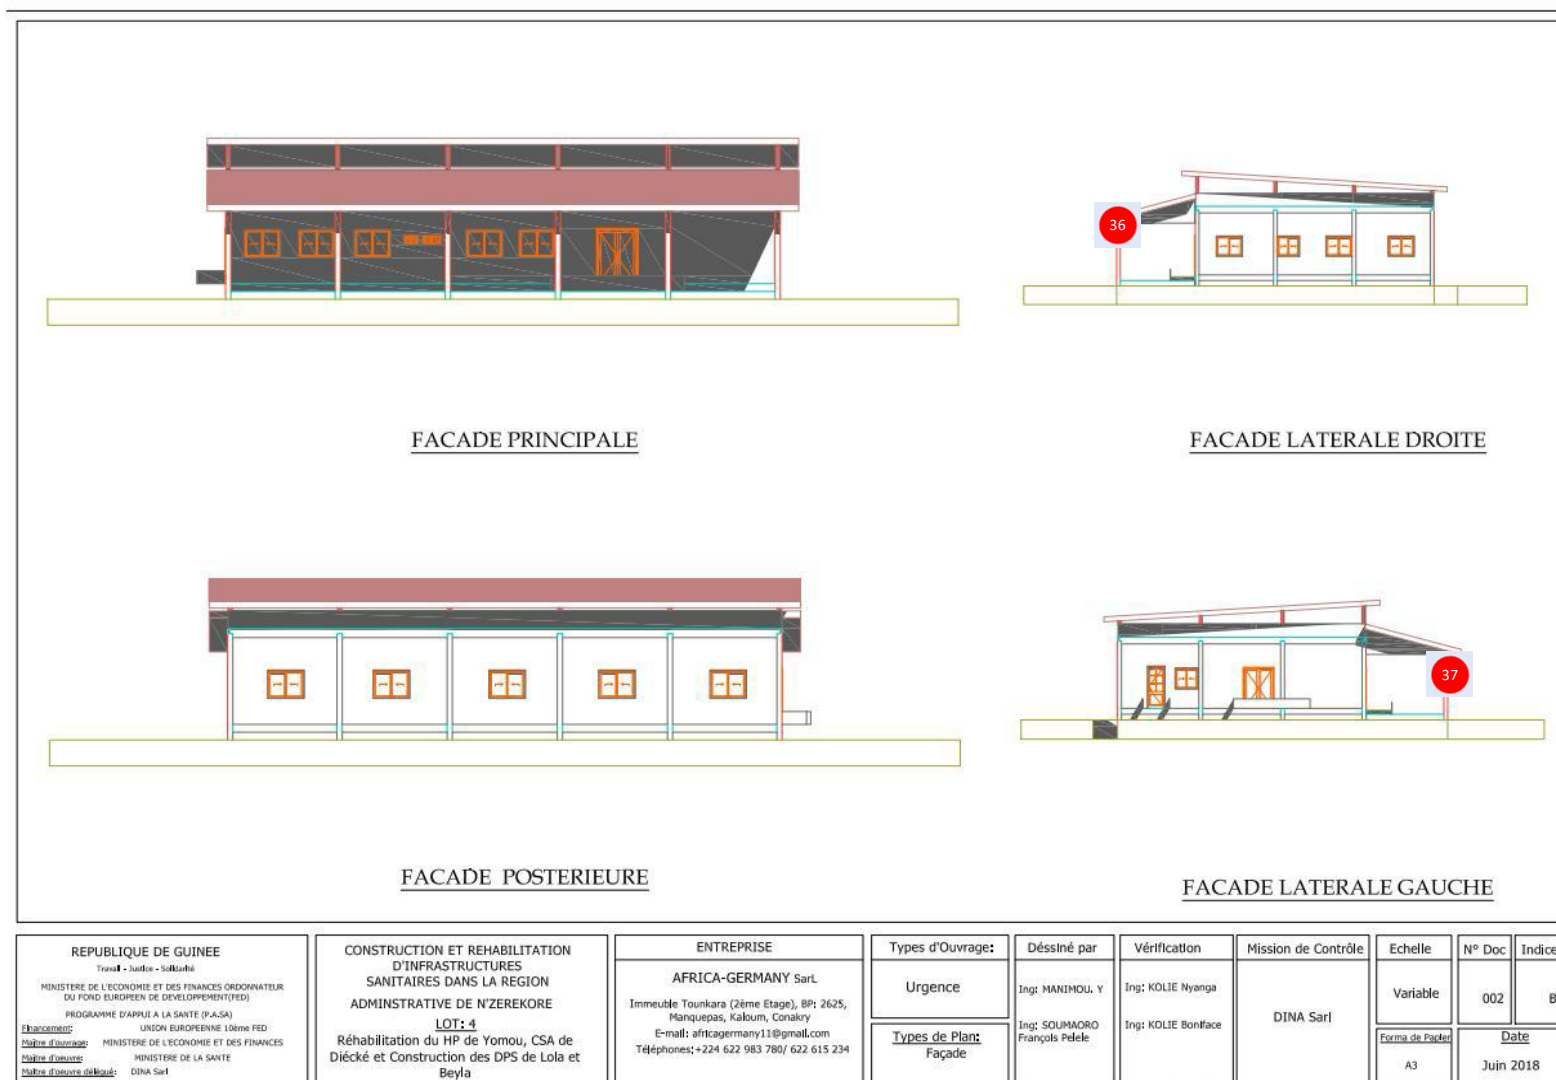
## Plan - PASA1\_HP Yomou / 2.2. Urgences / HP Yomou\_urgences\_façades

N°		INTITULÉ	ÉTAT
36	X	Pose grillage anti animaux	À corriger
37	X	Nettoyages descentes EP et remplacement si nécessaire	À corriger

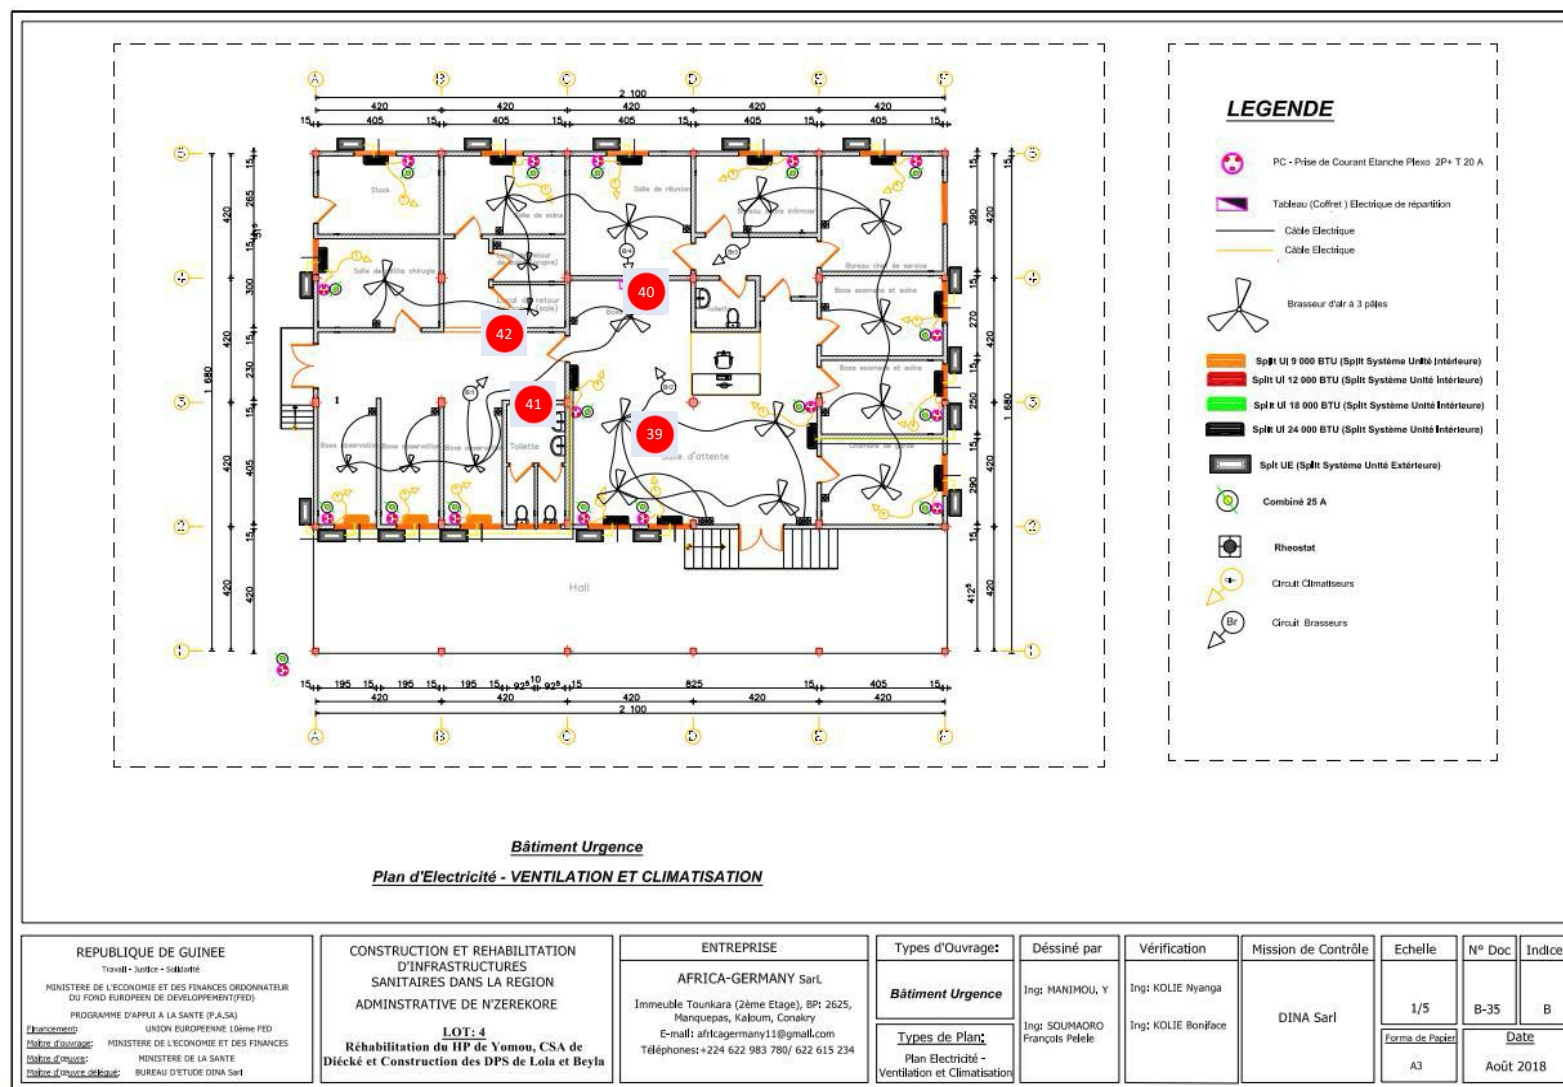
## Plan - PASA1\_HP Yomou / 2.2. Urgences / HP Yomou\_urgences

N°		INTITULÉ	ÉTAT
40	X	Couvercle coffret électrique	À corriger
41	X	Menuiserie bois non vertical à corriger	À corriger
150		Généralités : moustiquaires manquantes	À corriger
152		Mise à la terre à reprendre	À corriger
170		Extincteurs manquants	À corriger

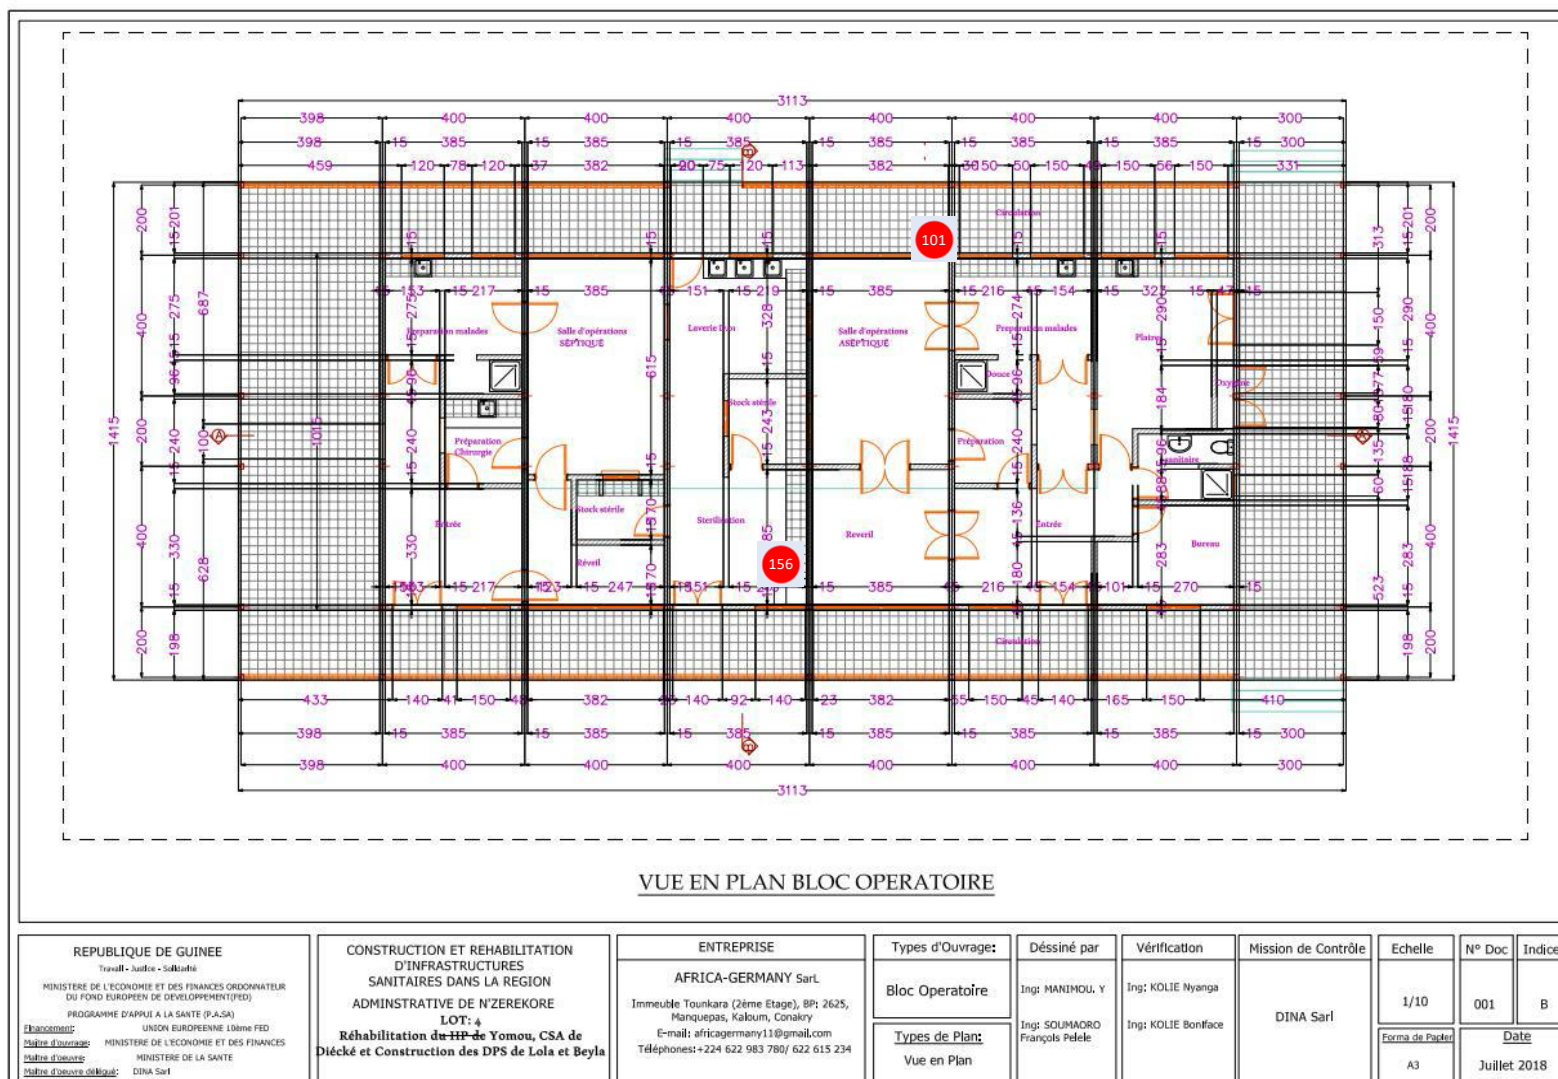
## Plan - PASA1\_HP Yomou / 2.3. Bloc opératoire / HP Yomou\_bloc opératoire\_vue en plan

N°		INTITULÉ	ÉTAT
100	X	Fissure joint de dilatation à reprendre	À corriger
101	X	Pose carreaux non parallèles, à reprendre	À corriger

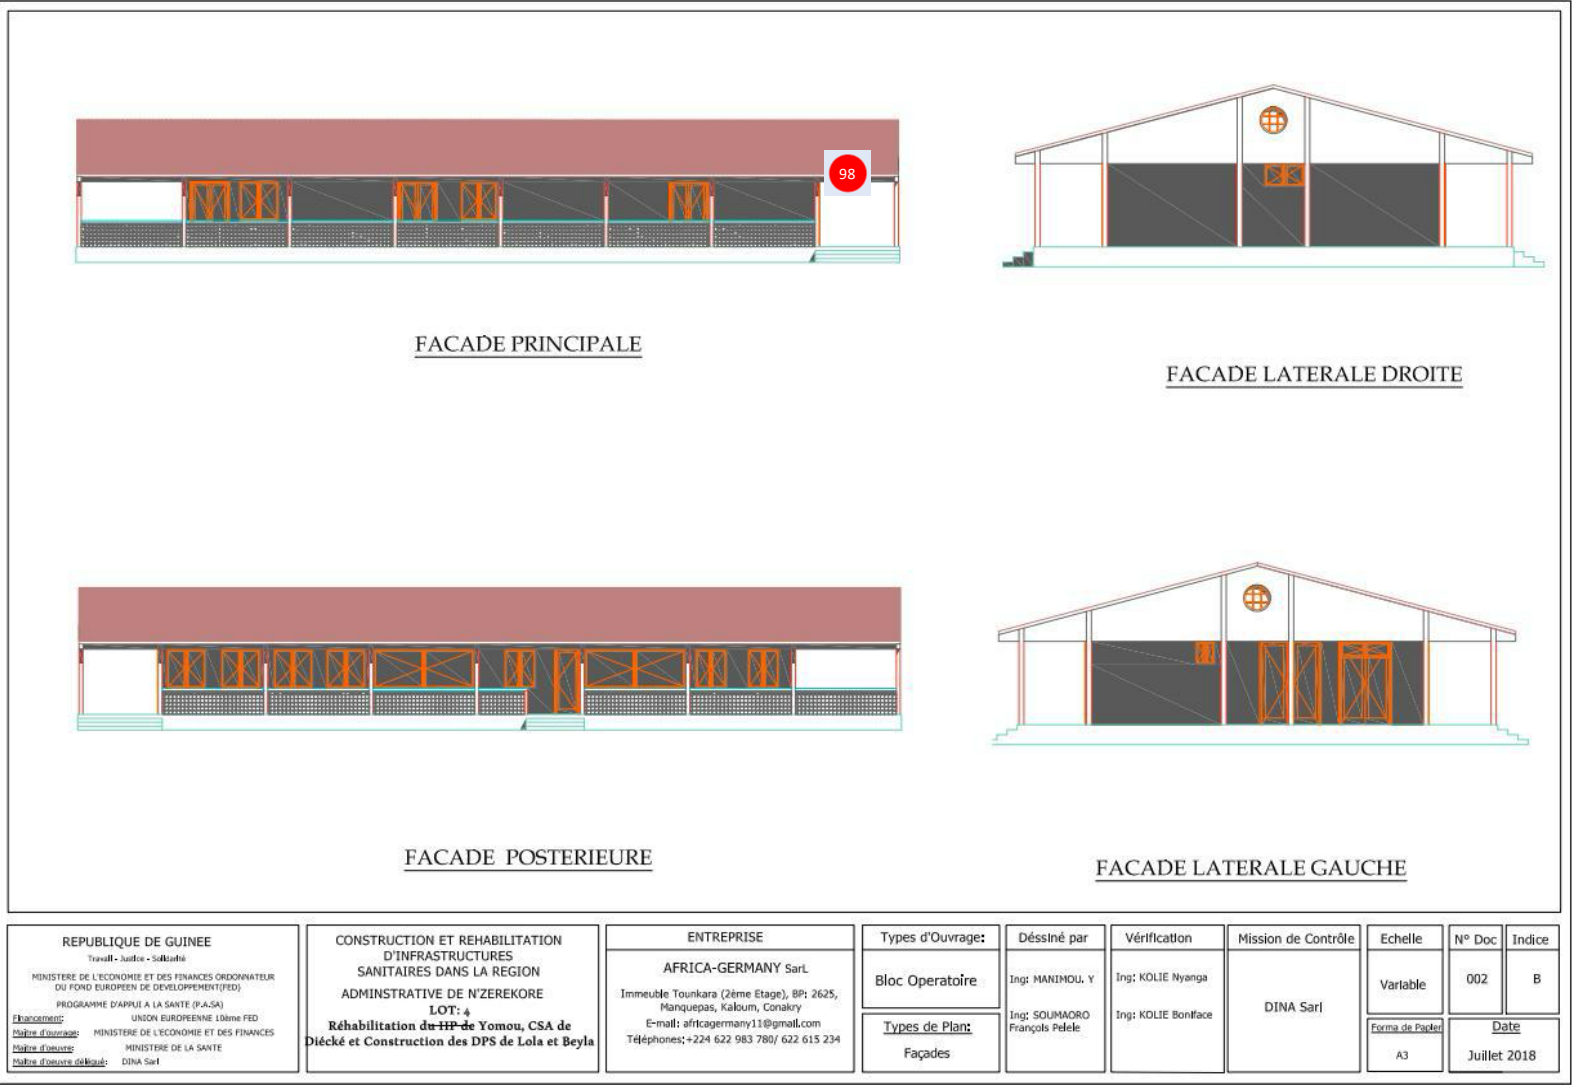
Plan - PASA1\_HP Yomou / 2.3. Bloc opératoire / HP Yomou\_bloc opératoire\_façades

N°		INTITULÉ	ÉTAT
98	X	Fermeture grillage anti animaux manquantes	À corriger

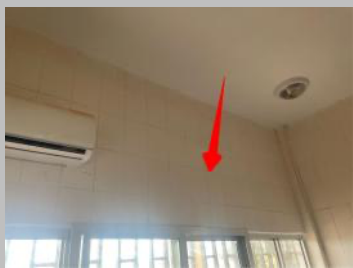
120

Climatiseur préparation  
chirurgien à changer de position  
pour installer dans bloc  
/ Africa Germany  
Date butoir : 01/05/2024

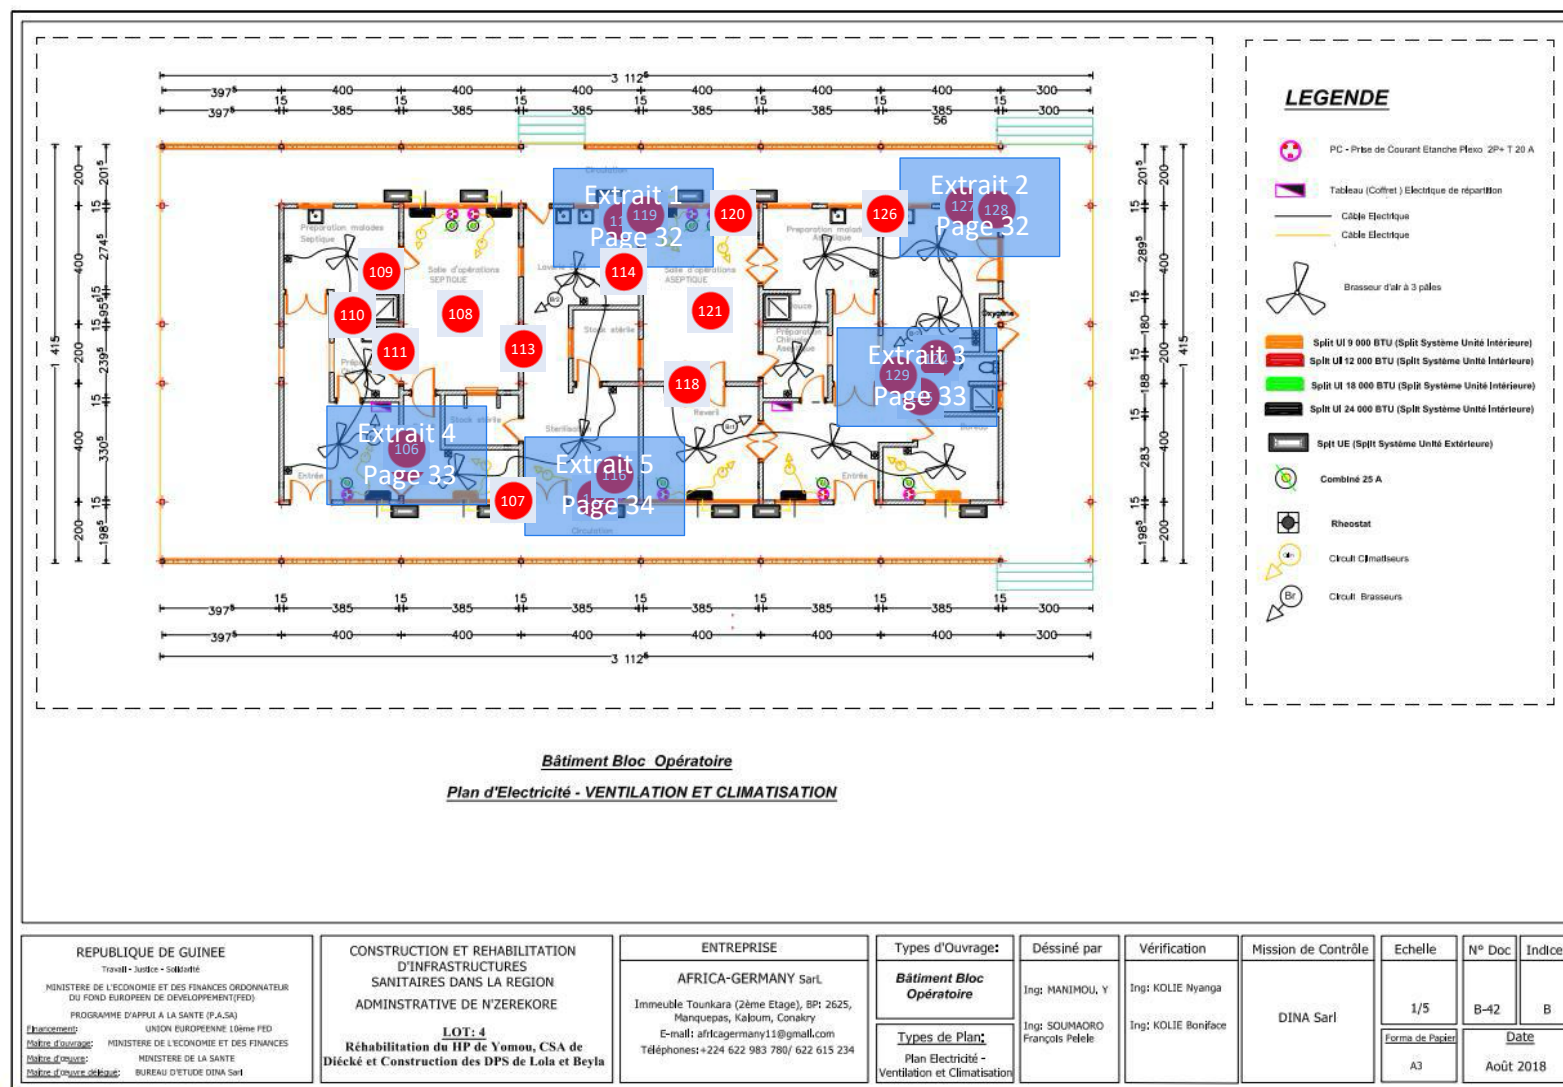
## Plan - PASA1\_HP Yomou / 2.3. Bloc opératoire / HP Yomou\_bloc opératoire

N°		INTITULÉ	ÉTAT
103		Généralités : cadres menuiseries à reprendre	À corriger
105	X	Finition interrupteur	À corriger
106	X	Interrupteur brasseur d'air à reprendre	À corriger
107	X	Pose menuiseries métalliques à reprendre	À corriger
108	X	Appareillage électrique manquant	À corriger
109	X	Carreaux fissurés à changer	À corriger
110	X	Porte serviette manquant	À corriger
111	X	Interrupteur à reprendre	À corriger
112	X	Climatiseur manquant	À corriger
113	X	Finition faux plafond	À corriger
114	X	Climatiseur manquant	À corriger
115		Finition évacuation évier	À corriger
116		Hotte autoclave manquante	À corriger
117		Hotte autoclave manquante	À corriger
118	X	Paumelles porte va et vient	À corriger
119	X	Finition travaux	À corriger
120	X	Climatiseur préparation chirurgien à changer de position pour installer dans bloc opératoire	À corriger
123	X	Finition	À corriger
124	X	Couper câble et finition	À corriger
125	X	Seuil à reprendre	À corriger

126	X	Boucher vide entre paillasse et mur	À corriger
127	X	Joint cadre alu	À corriger
128	X	Finition silicone et peinture	À corriger
129	X	Fixation bloc autonome	À corriger
147		Généralités : moustiquaires manquantes	À corriger
151		Mise à la terre à reprendre	À corriger
168		Extincteurs manquants	À corriger

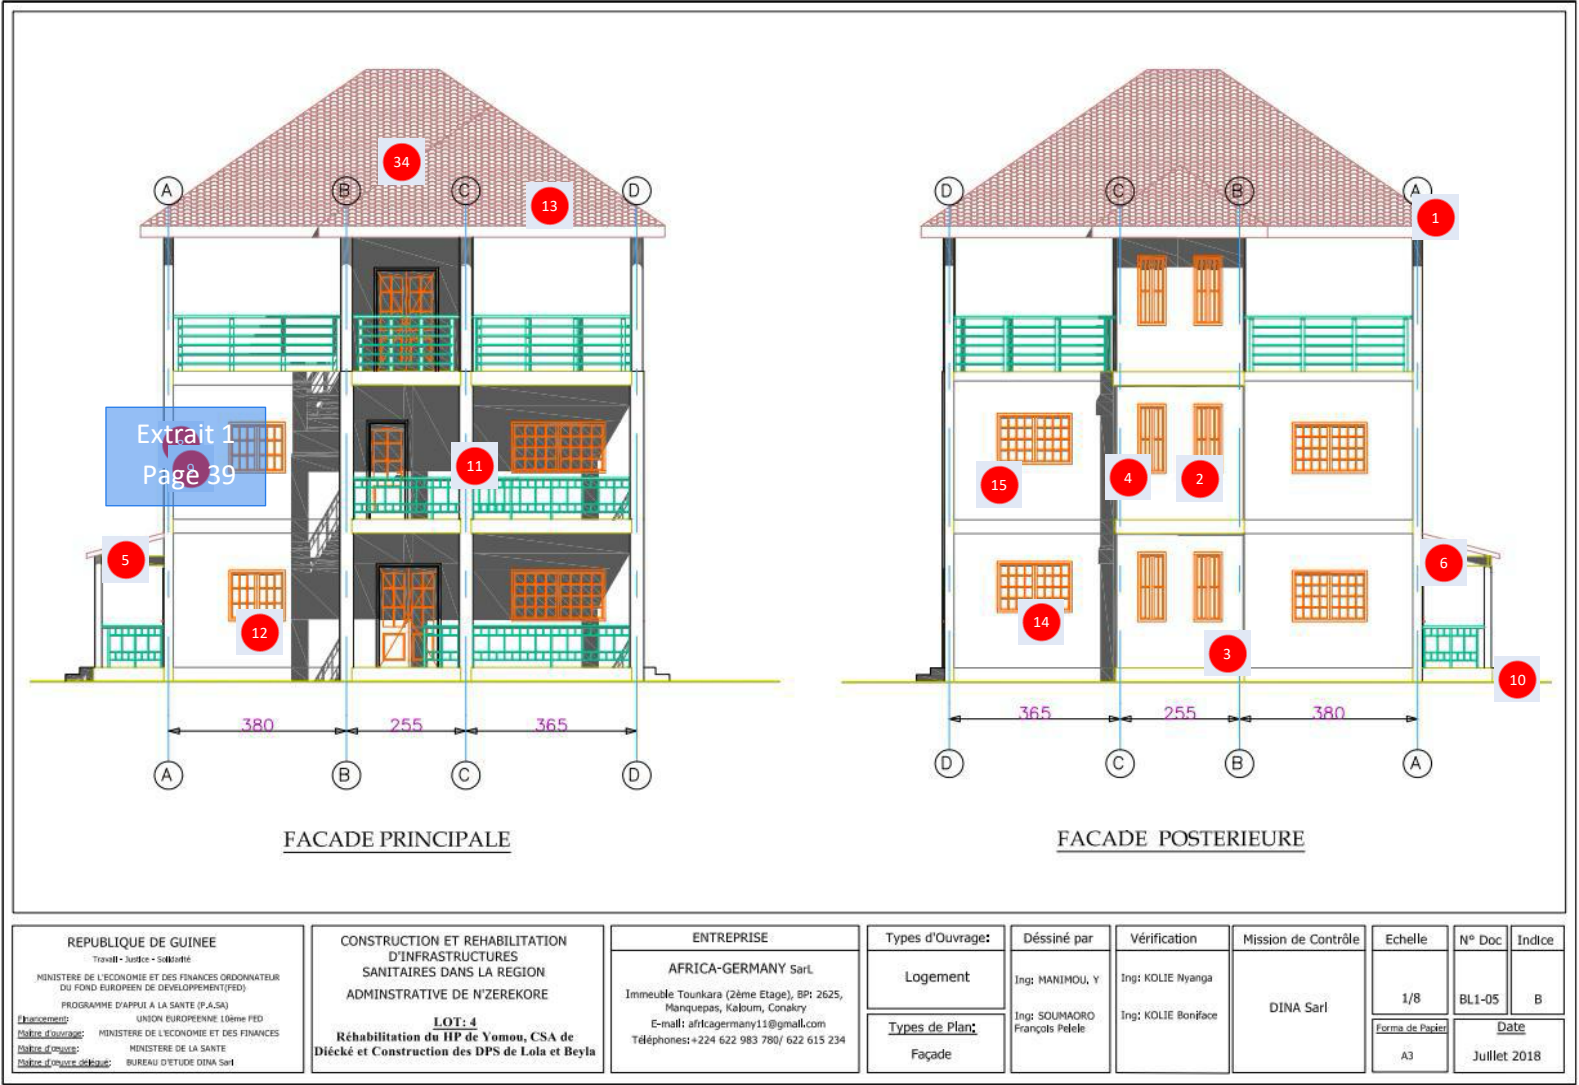
Plan - PASA1\_HP Yomou / 2.4. Logement / HP Yomou\_logements\_façades

N°		INTITULÉ	ÉTAT
1	X	Descente EP à raccorder	À corriger
2	X	Fissures en façade à traiter	À corriger
3	X	Mise à la terre à réaliser	À corriger
4	X	Tuyaux PVC à nettoyer	À corriger
5	X	Pose grille anti animaux	À corriger
6	X	Faux plafond à reprendre (courbe)	À corriger
7	X	Finition trou derrière tuyau	À corriger
8	X	Fuite d'eau en façade	À corriger
9	X	Fissure à traiter et fermer	À corriger
10	X	Carreaux à remplacer	À corriger
11	X	Fixation et verticalité descente EP	À corriger
12	X	Mise à la terre	À corriger
13	X	Pose grillage entre tôle et chaînage	À corriger
14	X	Rejingot à finaliser	À corriger
15	X	Fissures à reprendre	À corriger
149		Généralités : moustiquaires manquantes	À corriger

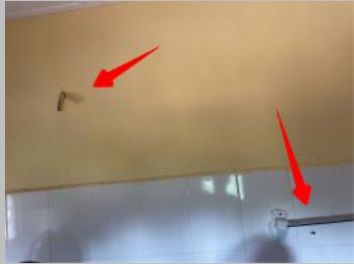
19 Finition cadres alu (peinture à nettoyer)  
/ Africa Germany  
Date butoir : 01/05/2024

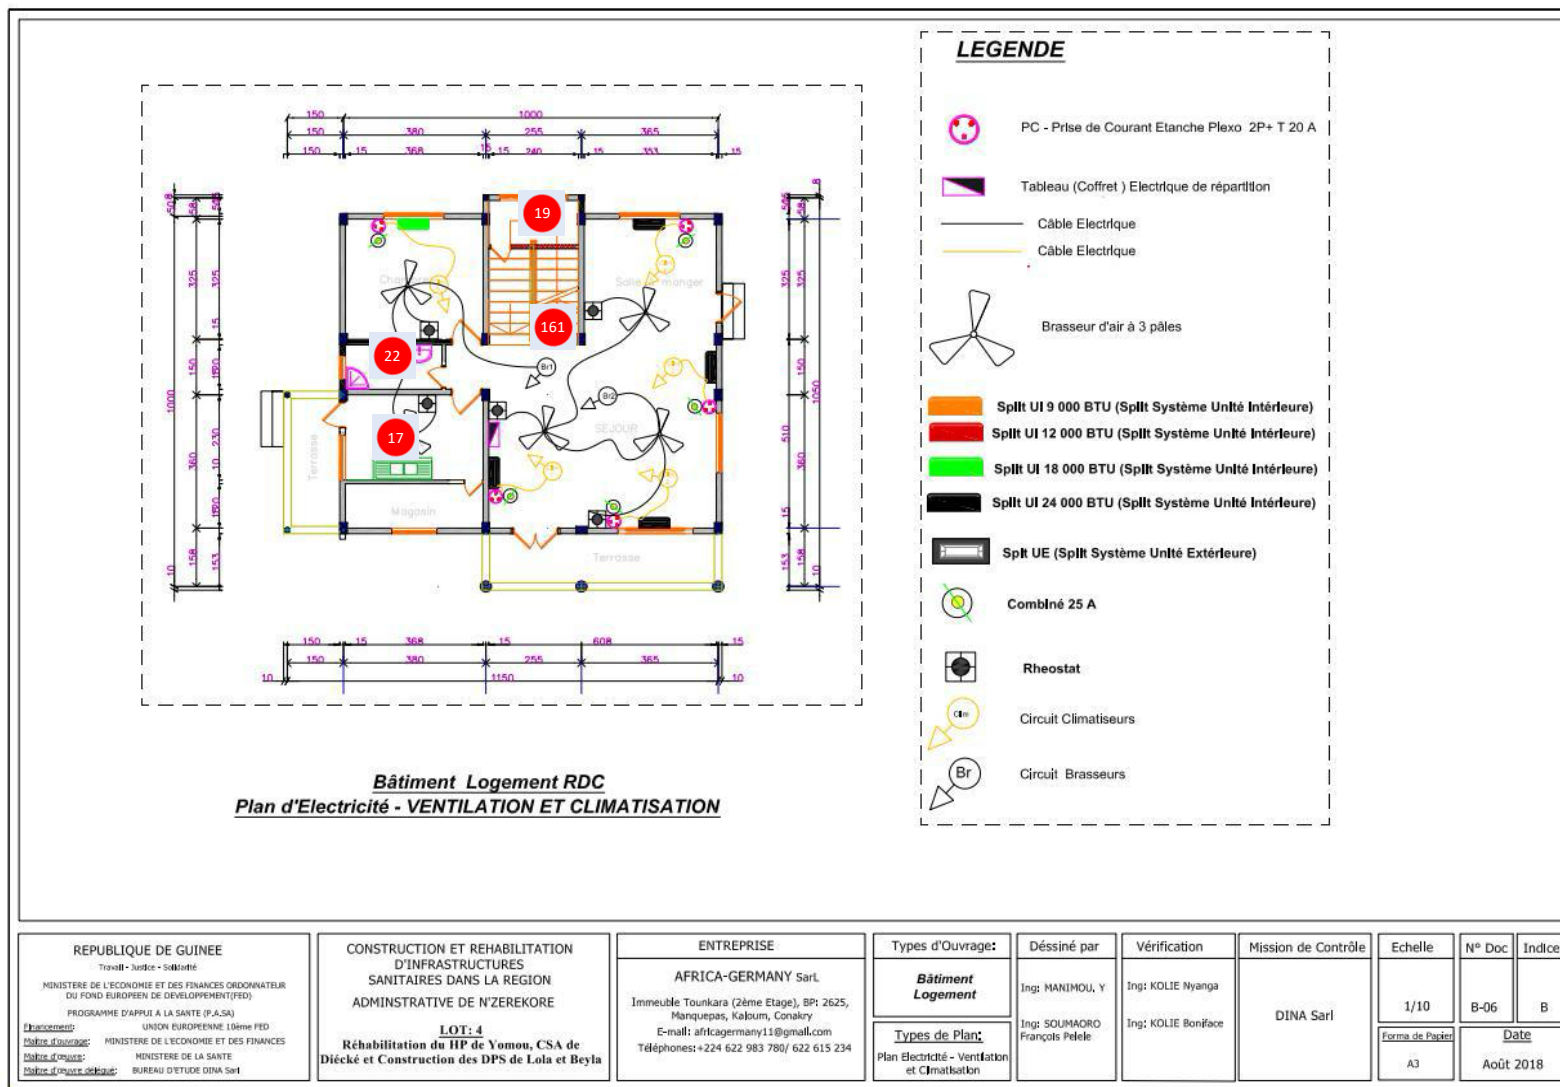
## Plan - PASA1\_HP Yomou / 2.4. Logement / HP Yomou\_logements\_plan\_RDC

N°		INTITULÉ	ÉTAT
17	X	Brasseur d'air manquant	À corriger
19	X	Finition cadres alu (peinture à nettoyer)	À corriger
20		Généralités : nettoyage traces peinture	À corriger
22	X	Reprise finitions	À corriger

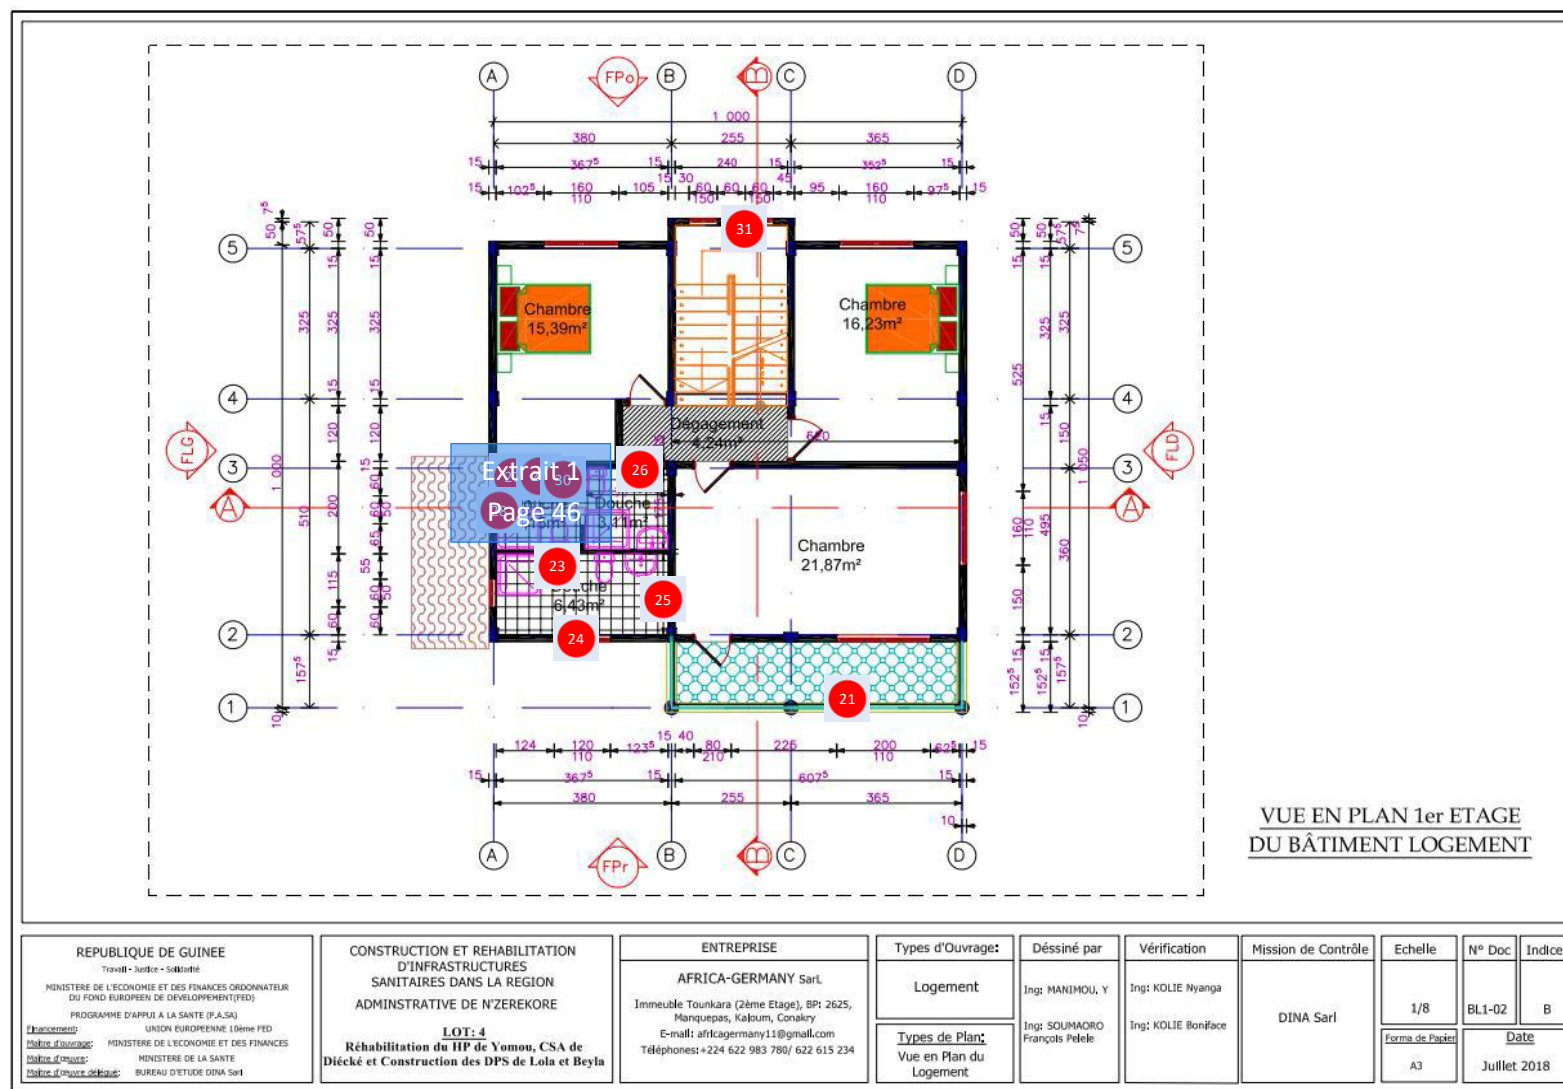
# Plan - PASA1\_HP Yomou / 2.4. Logement / HP Yomou\_logements\_vue en plan\_R+1

N°		INTITULÉ	ÉTAT
21	X	Finition faux plafond	À corriger
23		Reprise finition	À corriger
24	X	Reprise finition	À corriger
28	X	Reprise finition	À corriger
31	X	Corriger infiltration d'eau	À corriger

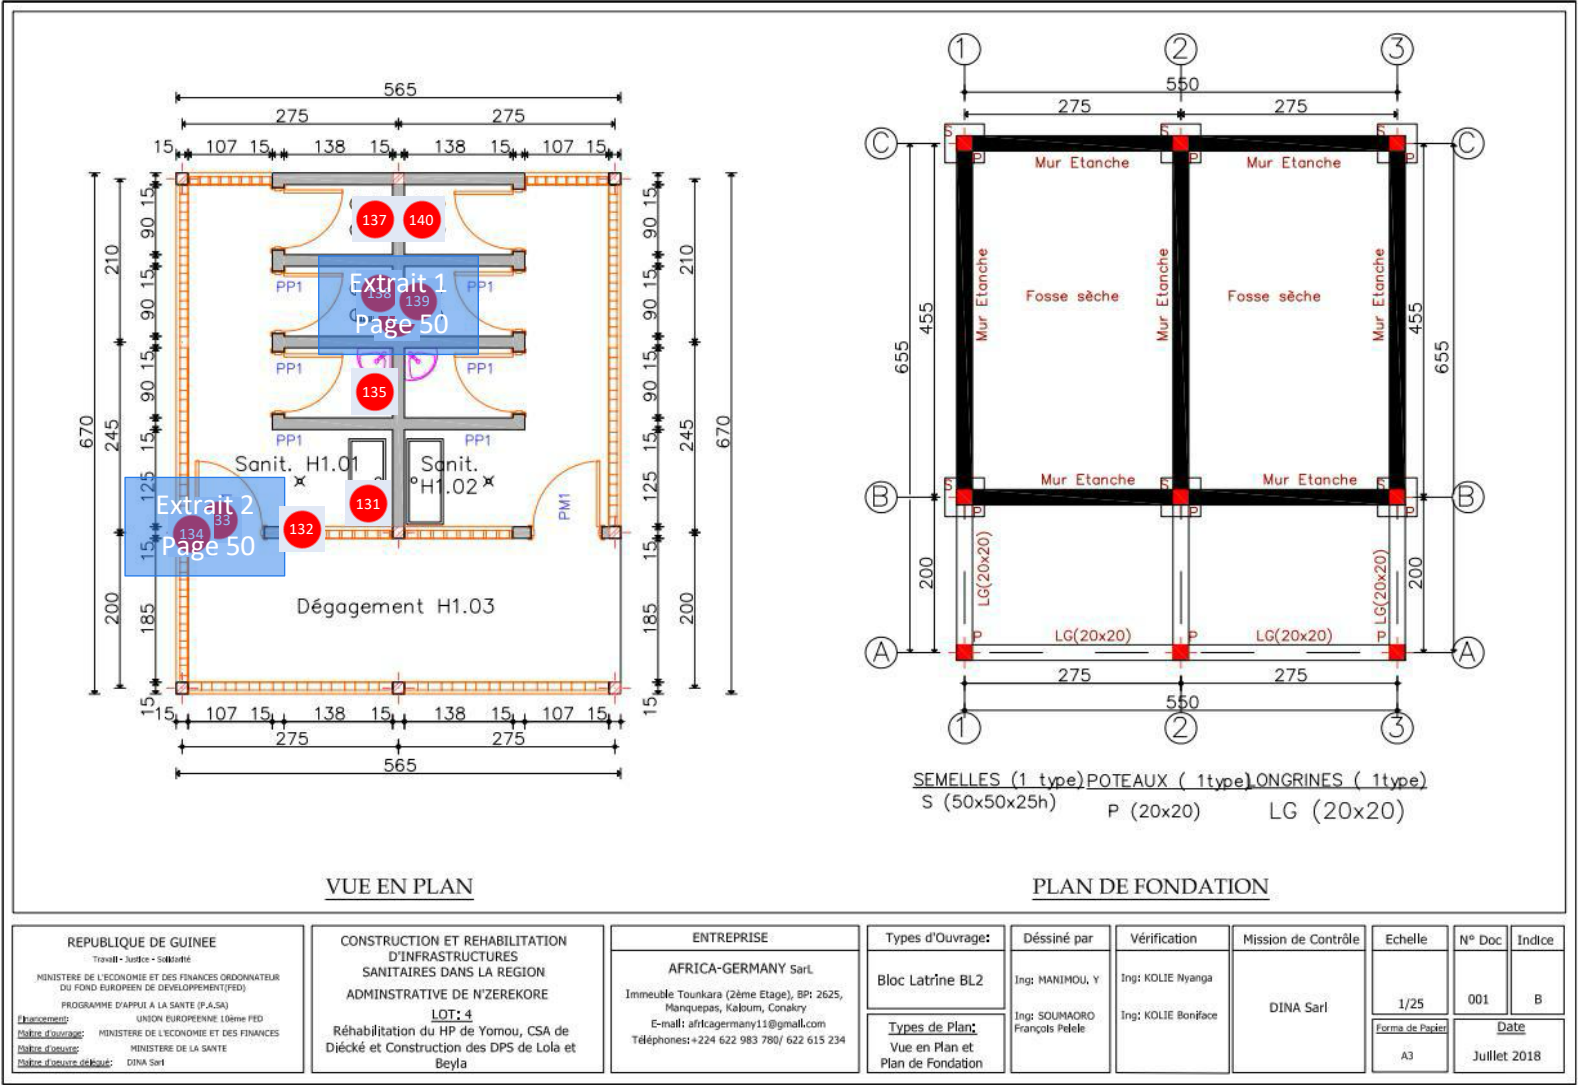
Plan - PASA1\_HP Yomou / 2.5. Latrines / HP Yomou\_latrines\_plan

N°		INTITULÉ	ÉTAT
131	X	Bac évier manquant	À corriger
134	X	Soudure pommelle porte à reprendre	À corriger
135	X	Fixation douche à reprendre	À corriger
136	X	Finition partie haute mur	À corriger
137	X	Raccordement chasse d'eau	À corriger
138	X	Raccordement chasse d'eau	À corriger
139		Raccordement chasse d'eau	À corriger
140		Raccordement chasse d'eau	À corriger
142	X	Prévoir appareillage électrique étanche	À corriger

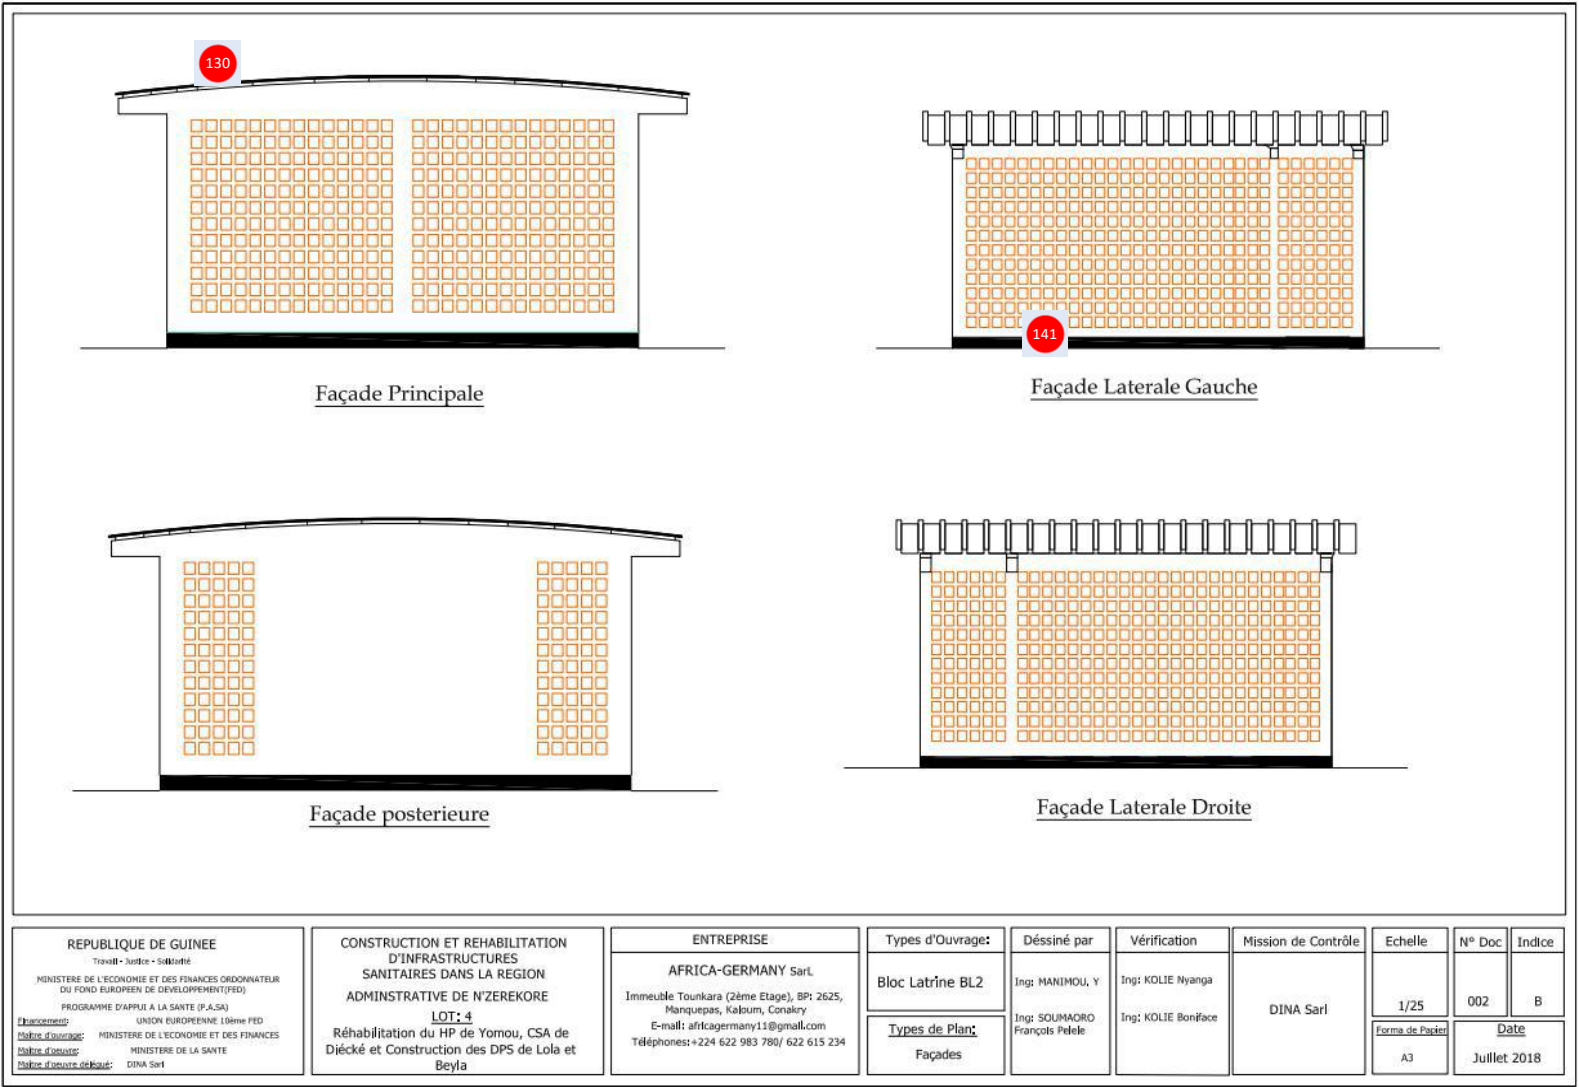
Plan - PASA1\_HP Yomou / 2.5. Latrines / HP Yomou\_latrines\_façades

N°		INTITULÉ	ÉTAT
130	X	Tôles rouillées à changer	À corriger

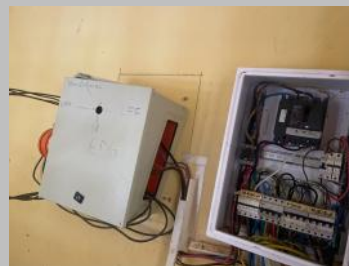
90

Fixation lumineire
