# PASA1\_HP Yomou

## Liste des travaux à finaliser

Mai 2025

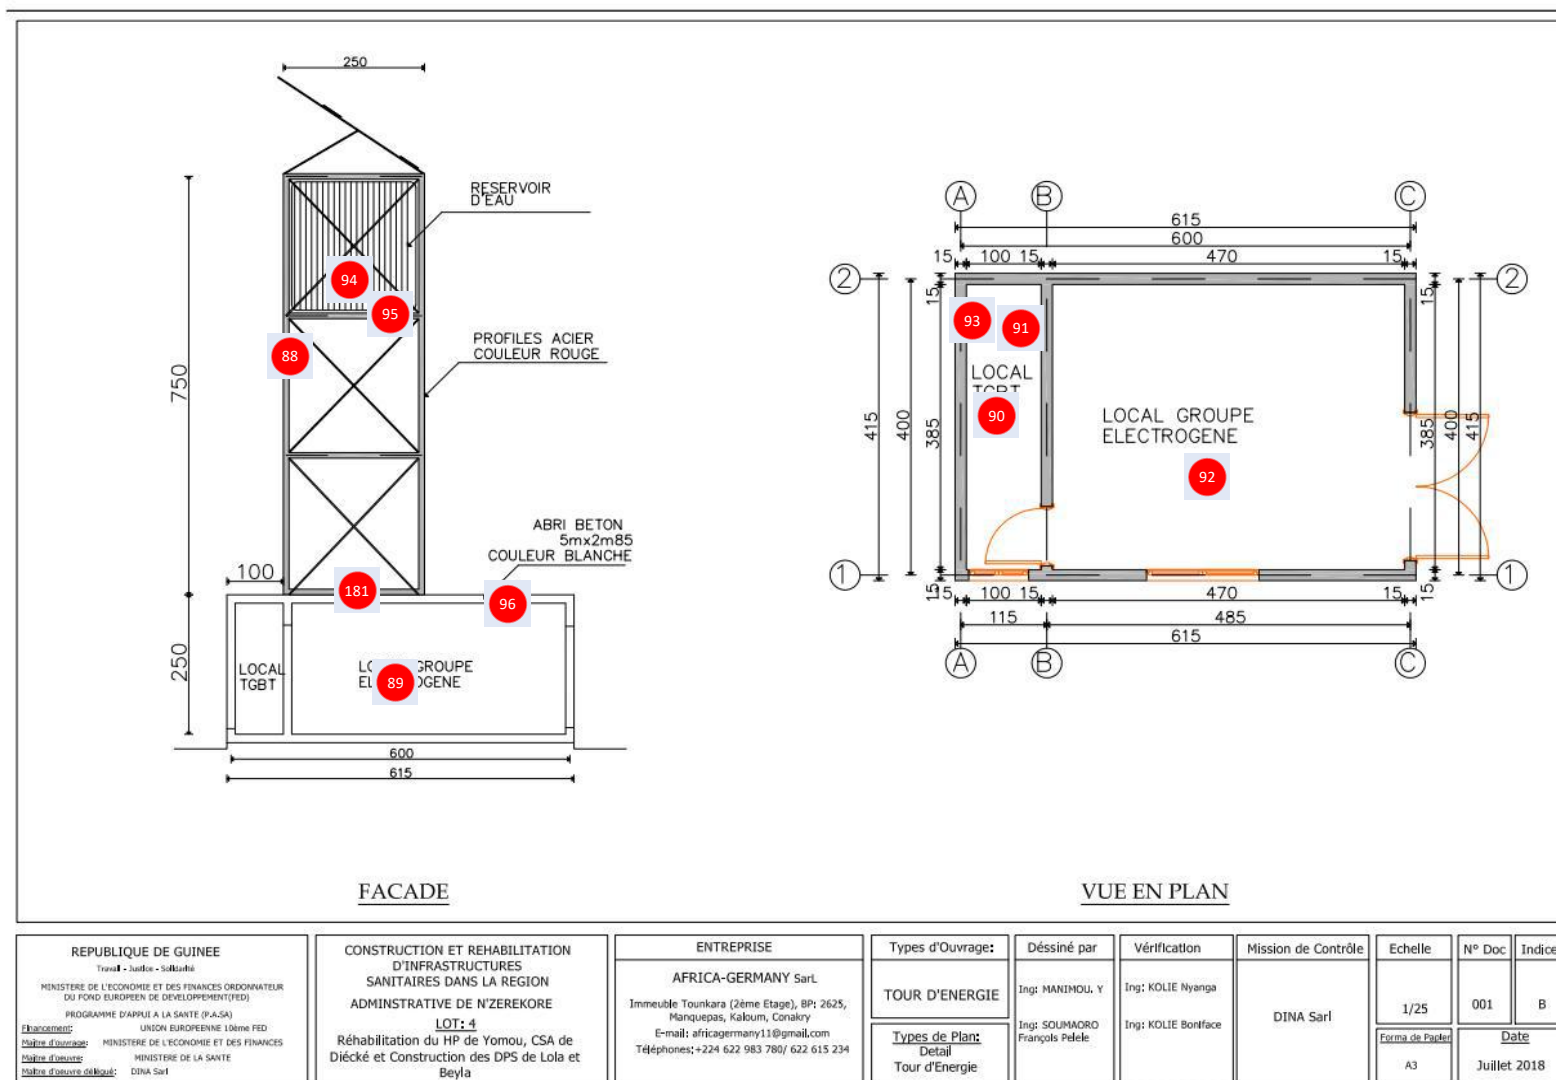
## Plan - PASA1\_HP Yomou / 2.7. tour d'énergie

N°		INTITULÉ	ÉTAT
88		Échelle métallique manquante	À corriger
89	X	Chape béton	À corriger
90	X	Fixation lumineaire	À corriger
91	X	Finaliser et sécuriser installation électrique	À corriger
92		Groupe électrogène manquant, à fournir : puissance selon bilan de puissance site, installation et raccordement au réseau de l'hôpital + formation utilisateurs	À corriger
93	X	Finition enduit et peinture	À corriger
94		Cuve percée à remplacer	À corriger
95	X	Plancher métallique à installer	À corriger
96		Écoulement eau de pluie sur la dalle à prévoir - forme de pente et pipette EP	À corriger
154		Paratonnerre manquante	À corriger
155		Branchement au réseau non effectué : raccorder château d'eau au forage et vérifier le bon fonctionnement de l'adduction d'eau	À corriger
180		Extincteurs manquants	À corriger
181		Étanchéité sur dalle tour d'énergie à réaliser	À corriger
