Rapport de mission de repérage des matériaux et produits contenant de l'amiante avant démolition

2017-009-DI_DAAD_VILLENEUVE-0004

Batiment 0004

Adresse :	Carré Officier / Administration Etablissement de la Villeneuve GUILERS – Fort de Penfeld Ensemble du bâtiment Démolition	
Partie de bien inspecté :		
Travaux : Date de	29 mars 2017	
visite :		
Date de rapport :	29 Mai 2017

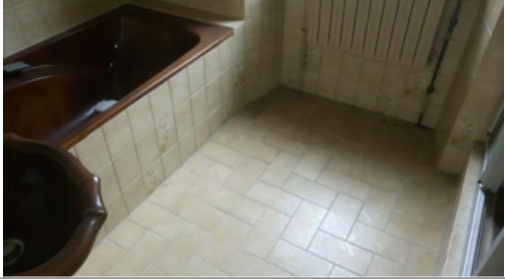
Mission de repérage des matériaux et produits contenant de l'Amiante Avant Démolition				
Local ou zone de similitude d'ouvrage	Localisation	Description (prélèvement)	Etat de conservation	Photographie
1er étage 01-018 et 015	Sol	Colle de carrelage jaune (41)	Bon état

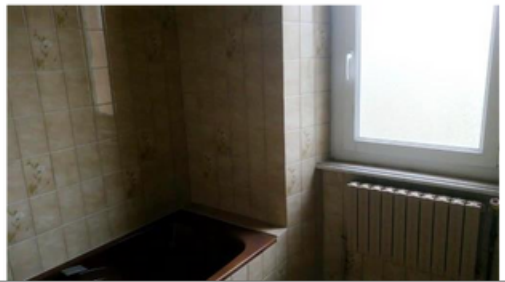
1er étage 01-018 et 015	Mur	Colle de faïence fleurie (P42)	Bon état

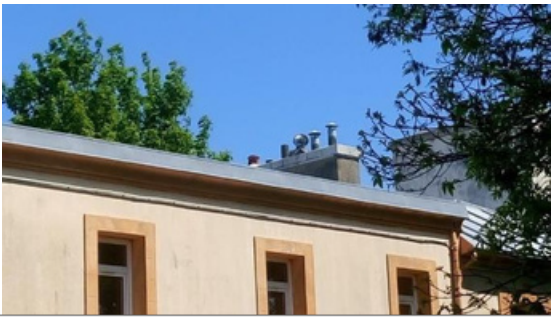
Toiture Cheminée (entre la zone bureau et la zone logement)	Cheminée	Conduit non accessible susceptible d'être en amiante ciment	-

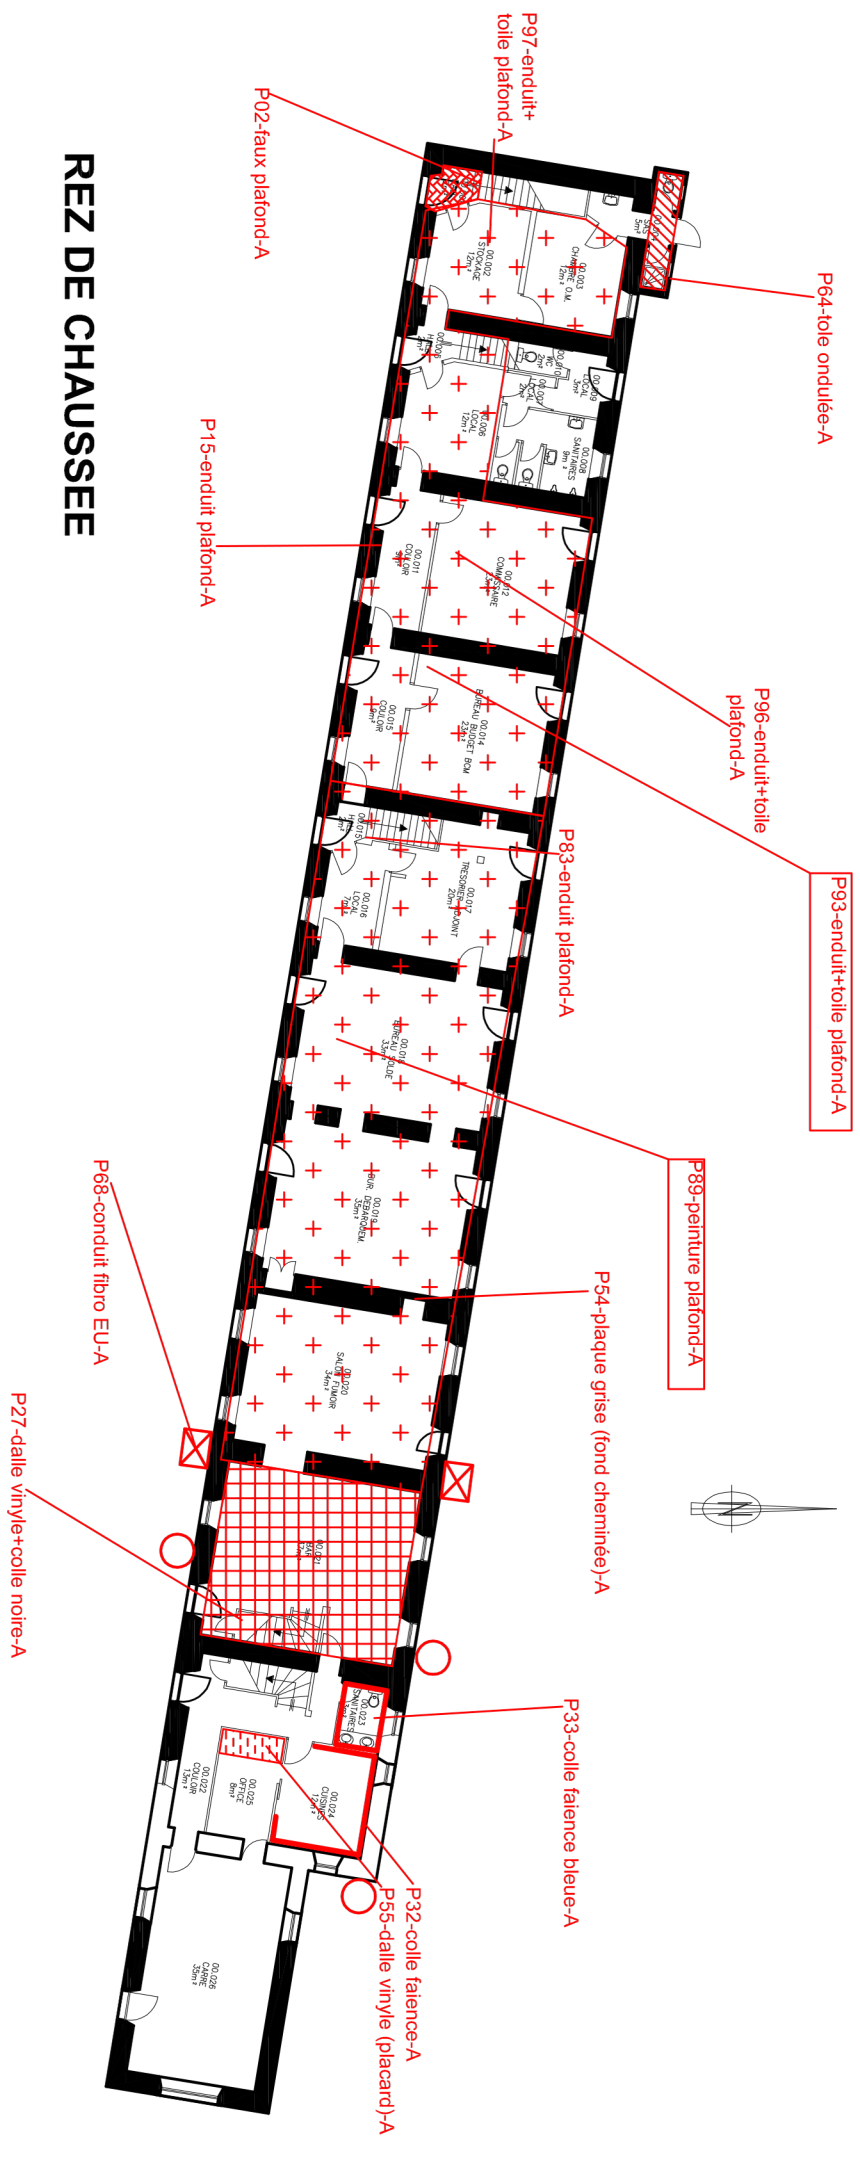
REZ DE CHAUSSEE

Matériaux et produits contenant de l'amiante :

conduit
	LEGENDE : Rouge : présence d'amiante A : Amiante détecté
