RAPPORT DE MISSION DE REPERAGE DES MATERIAUX ET PRODUITS CONTENANT DE L'AMIANTE AVANT DEMOLITION

Adresse :	476 route de Saint Hilaire 53500 ERNEE		
	Complément d'adresse			
	Bât :

Ce rapport est établi dans le cadre du repérage des matériaux et produits contenant de l'amiante des principaux éléments de la construction dans le cadre **de la démolition de l'immeuble sis :**

**476 route de Saint Hilaire
53500 ERNEE**

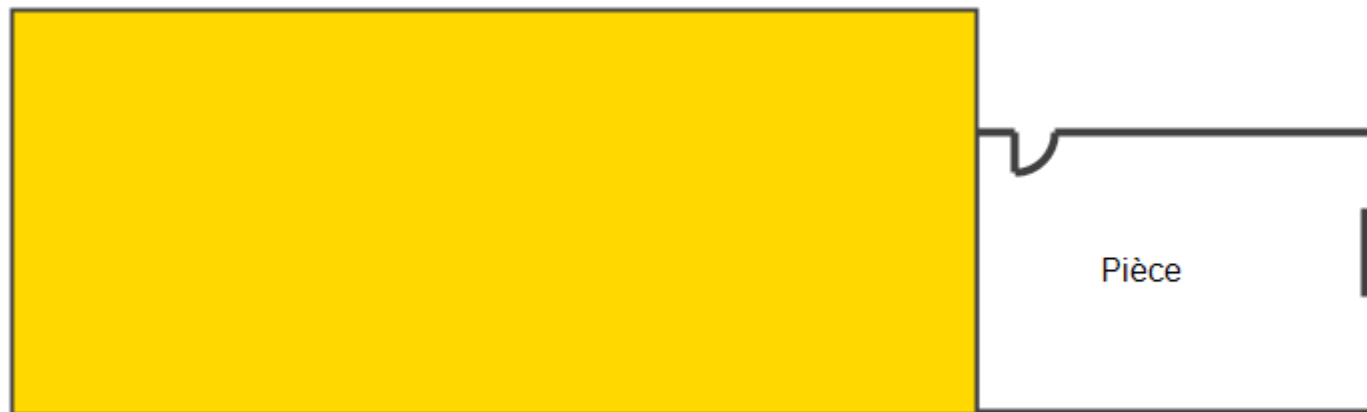
Titre : 1 Etage

Impossible d'accéder à l'étage effondrement du plafond suite à ouverture dans la toiture
Le terrain est en friche

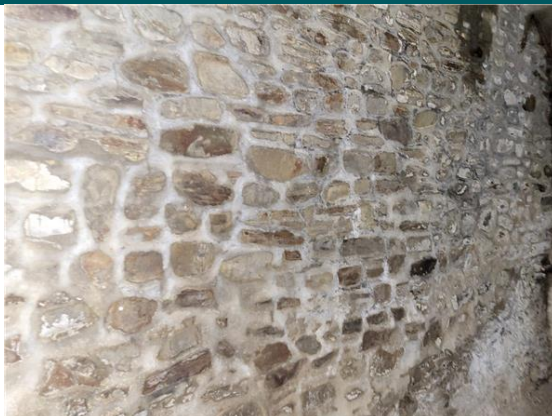
**ELEMENT : Murs et cloisons maçonnés
OUVRAGE**

Pièce ou local	Localisation	Matériau ou produit	PRESENCE OU ABSENCE D'AMIANTE :
RDC - Cave	Murs et cloisons maçonnés	Pierres

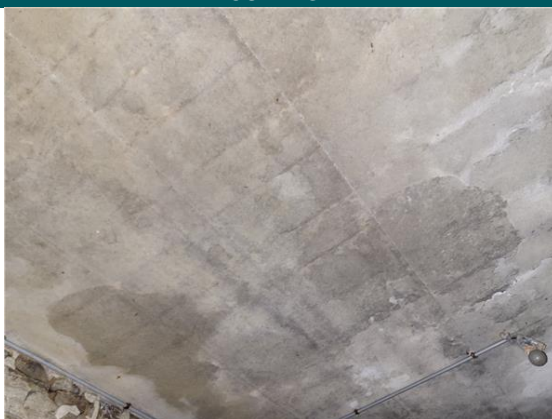
**ELEMENT : Plafonds
OUVRAGE**

Pièce ou local	Localisation	Matériau ou produit	PRESENCE OU ABSENCE D'AMIANTE :
RDC - Cave	Plafonds	Béton Brut

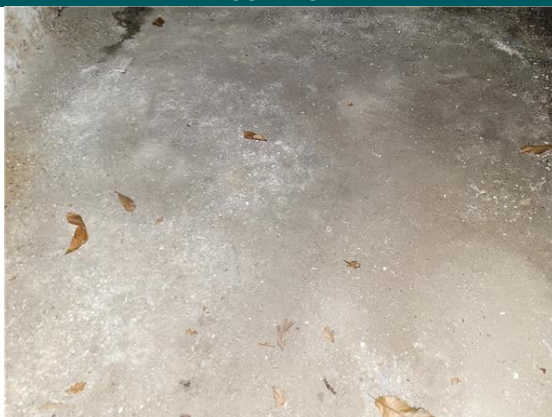
**ELEMENT : Revêtements de sols
OUVRAGE**

Pièce ou local	Localisation	Matériau ou produit	PRESENCE OU ABSENCE D'AMIANTE :
RDC - Cave	Revêtements de sols	Terre Battue

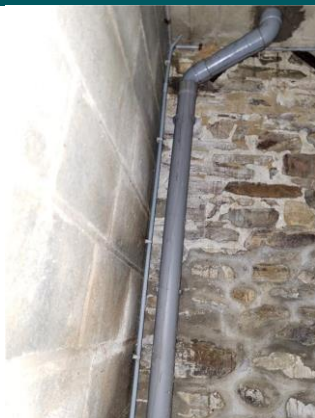
**ELEMENT : Conduit de fluide
OUVRAGE**

Pièce ou local	Localisation	Matériau ou produit
RDC - Cave	Conduit de fluide - Toutes zones	PVC

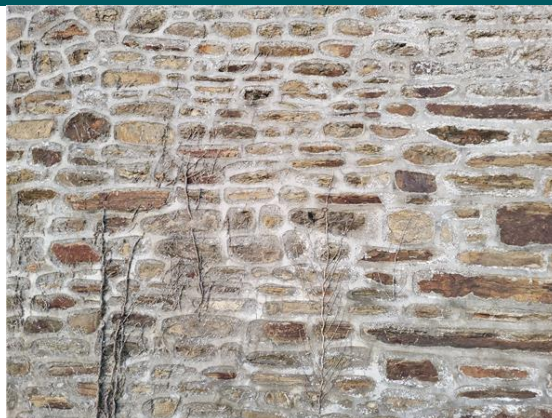
**ELEMENT : Façades lourdes y compris poteaux
OUVRAGE**

Pièce ou local	Localisation	Matériau ou produit
Façades - Façades	Façades lourdes y compris poteaux	Pierres

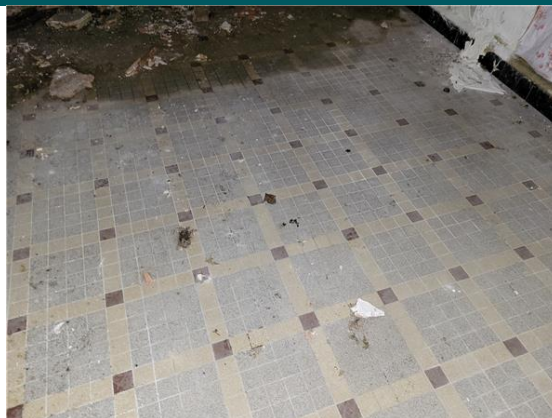
**PRELEVEMENT : P001
OUVRAGE**

Etage	Local / partie d'immeuble	Critères(s) ayant permis de conclure
RDC	Pièce de vie	Résultat d'analyse (P001)
1er	Pièce	Résultat d'analyse (P001-ZPSO)

Pièce ou local	Localisation	Matériau ou produit
RDC - Pièce de vie	Revêtements de sols	Ragréages

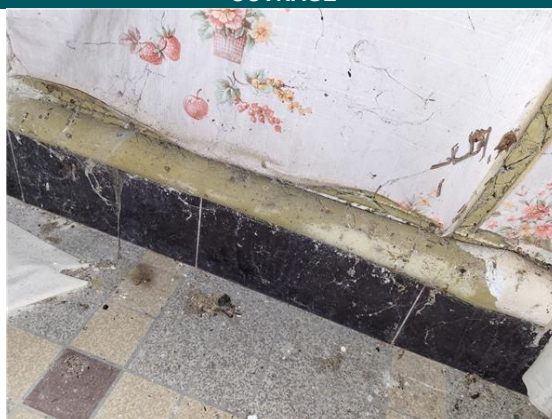
PRELEVEMENT : P002
OUVRAGE

**Revêtements de murs, poteaux, cloisons, gaines, coffres
Colles de Plinthes** Quantité estimée total dans la ZPSO : 30 ml

Etage	Local ou partie d'immeuble	Critères(s) ayant permis de conclure	(Quantité estimée dans le local)
RDC	Pièce de vie	Résultat d'analyse (P002)	30 ml

Pièce ou local	Localisation	Matériau ou produit	PRESENCE OU ABSENCE D'AMIANTE :
RDC - Pièce de vie	Revêtements de murs, poteaux, cloisons, gaines, coffres	Colles de Plinthes

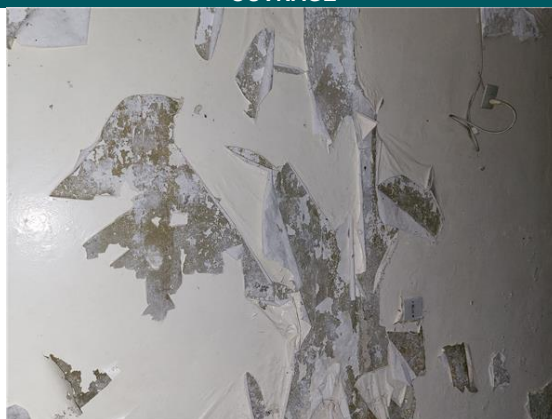
PRELEVEMENT : P003
OUVRAGE

Etage	Local / partie d'immeuble	Critères(s) ayant permis de conclure
RDC	Pièce de vie	Résultat d'analyse (P003)
1er	Pièce	Résultat d'analyse (P003-ZPSO)

Pièce ou local	Localisation	Matériau ou produit	PRESENCE OU ABSENCE D'AMIANTE :
RDC - Pièce de vie	Revêtements de murs, poteaux, cloisons, gaines, coffres	Peintures décoratives

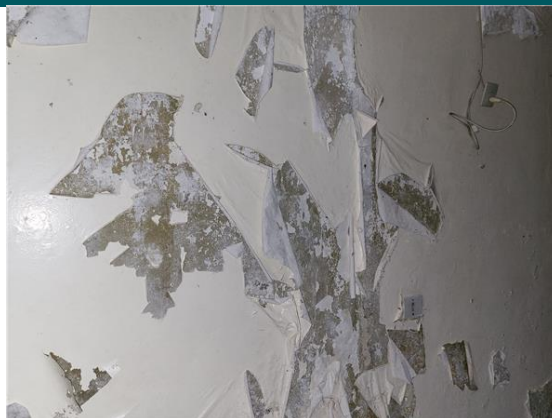
PRELEVEMENT : P004
OUVRAGE

Etage	Local / partie d'immeuble	Critères(s) ayant permis de conclure
RDC	Pièce de vie	Résultat d'analyse (P004)
1er	Pièce	Résultat d'analyse (P004-ZPSO)

Pièce ou local	Localisation	Matériau ou produit	PRESENCE OU ABSENCE D'AMIANTE :
RDC - Pièce de vie	Murs et cloisons maçonnés	Enduits à base de plâtre

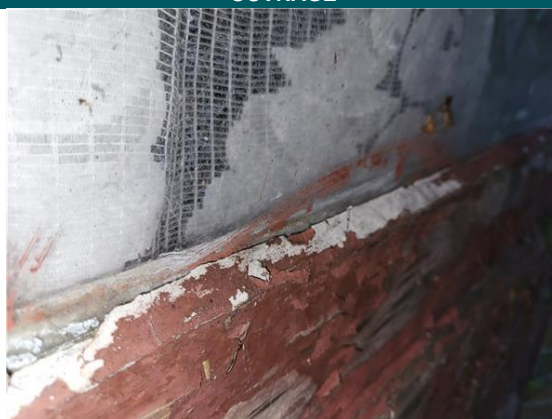
**PRELEVEMENT : P005
OUVRAGE**

Etage	Local / partie d'immeuble	Critères(s) ayant permis de conclure
RDC	Pièce de vie	Résultat d'analyse (P005)

Pièce ou local	Localisation	Matériau ou produit	PRESENCE OU ABSENCE D'AMIANTE :
RDC - Pièce de vie	Menuiseries extérieures Porte d'Entrée	Joints de mastic de vitrage

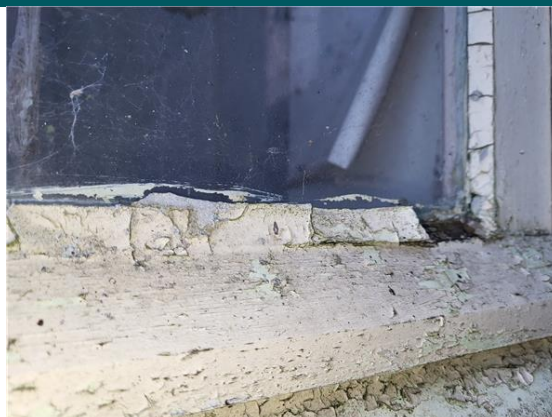
**PRELEVEMENT : P006
OUVRAGE**

**Menuiseries extérieures Fenêtres Joints de mastic de
vitrage** Quantité estimée total dans la ZPSO : 2 u

Etage	Local ou partie d'immeuble	Critères(s) ayant permis de conclure	(Quantité estimée dans le local)
RDC	Pièce de vie	Résultat d'analyse (P006)	2 u
1er	Pièce	Résultat d'analyse (P006-ZPSO)

Pièce ou local	Localisation	Matériau ou produit	PRESENCE OU ABSENCE D'AMIANTE :
RDC - Pièce de vie	Menuiseries extérieures Fenêtres	Joints de mastic de vitrage

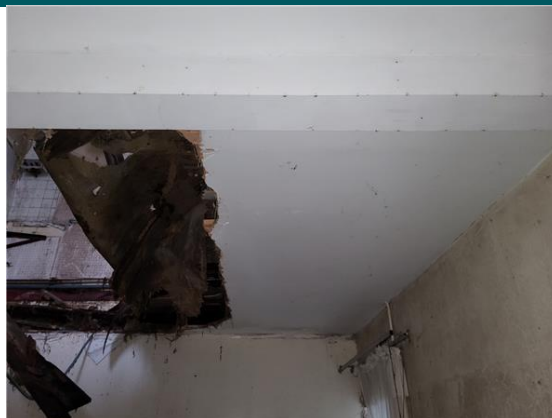
**PRELEVEMENT : P007
OUVRAGE**

Etage	Local / partie d'immeuble	Critères(s) ayant permis de conclure
RDC	Pièce de vie	Résultat d'analyse (P007)
1er	Pièce	Résultat d'analyse (P007-ZPSO)

Pièce ou local	Localisation	Matériau ou produit	PRESENCE OU ABSENCE D'AMIANTE :
RDC - Pièce de vie	Plafonds	Peintures décoratives

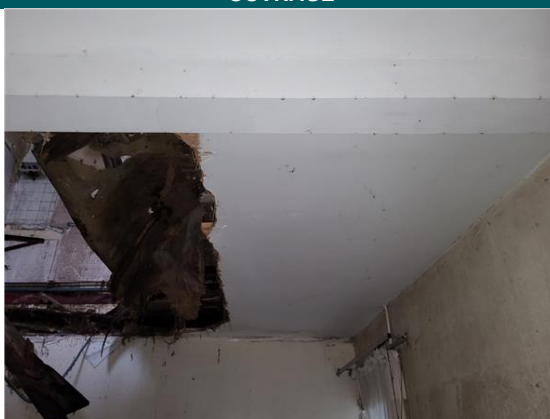
**PRELEVEMENT : P008
OUVRAGE**

Etage	Local / partie d'immeuble	Critères(s) ayant permis de conclure
RDC	Pièce de vie	Résultat d'analyse (P008)
1er	Pièce	Résultat d'analyse (P008-ZPSO)

Pièce ou local	Localisation	Matériau ou produit	PRESENCE OU ABSENCE D'AMIANTE :
RDC - Pièce de vie	Plafonds	Enduits à base de plâtre lissés

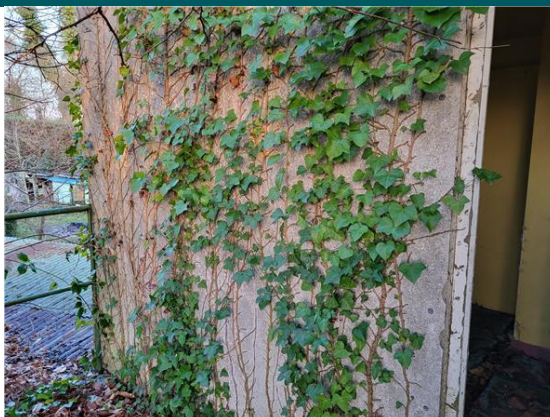
**PRELEVEMENT : P009
OUVRAGE**

**Façades lourdes y compris poteaux Bardage Plaques
Planes Fibro** Quantité estimée total dans la ZPSO : 40 m²

Etage	Local ou partie d'immeuble	Critères(s) ayant permis de conclure	(Quantité estimée dans le local)
Façades	Façades	Résultat d'analyse (P010)	20 m²
		Résultat d'analyse (P009)	20 m²

Pièce ou local	Localisation	Matériau ou produit	PRESENCE OU ABSENCE D'AMIANTE :
Façades - Façades	Façades lourdes y compris poteaux Bardage	Plaques Planes Fibro

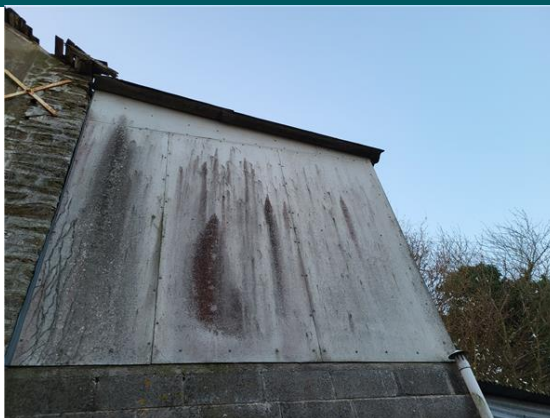
**PRELEVEMENT : P010
OUVRAGE**

Pièce ou local	Localisation	Matériau ou produit	PRESENCE OU ABSENCE D'AMIANTE :
Façades - Façades	Façades lourdes y compris poteaux Bardage	Plaques Planes Fibro

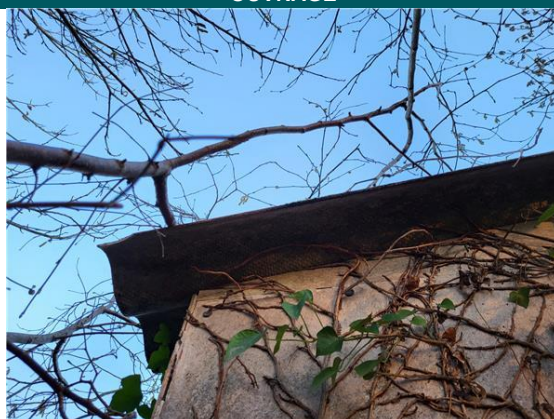
**PRELEVEMENT : P011
OUVRAGE**

**Plaques ondulées et planes Plaques en fibres-ciment (y
compris plaques « sous tuiles »)** Quantité estimée total dans la ZPSO : 50 m²

Etage	Local ou partie d'immeuble	Critères(s) ayant permis de conclure	(Quantité estimée dans le local)
Couverture	Toiture	Résultat d'analyse (P011)	50 m²

Pièce ou local	Localisation	Matériau ou produit	PRESENCE OU ABSENCE D'AMIANTE :
Couverture - Toiture	Plaques ondulées et planes	Plaques en fibres- ciment (y compris plaques « sous tuiles »)
