RAPPORT DE MISSION DE REPERAGE DES MATERIAUX ET PRODUITS CONTENANT DE L'AMIANTE AVANT DEMOLITION

Adresse : lieu dit "LA PETITE MASURE"
53500 ERNÉE

N° de dossier

4756366

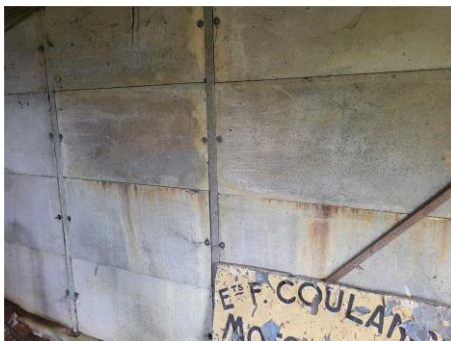
Nom du client	Numéro de dossier	Pièce ou local
CENTRE DE GESTION FINANCIERE BRETAGNE	4756366	Ext - Cabanon de Jardin n°2
Matériau	Date de prélèvement	Nom de l'opérateur
Plaque de Béton		LEMAILLE Xavier
Localisation		
Mur - Toutes zones		
Résultat amiante		
absence d'amiante

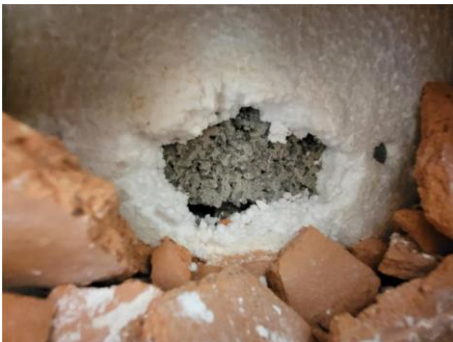
Nom du client	Numéro de dossier	Pièce ou local
CENTRE DE GESTION FINANCIERE BRETAGNE	4756366	RDC - Cuisine
Matériau	Date de prélèvement	Nom de l'opérateur
Parpaing Brut		LEMAILLE Xavier
Localisation		
Mur - Toutes zones		
Résultat amiante		
absence d'amiante

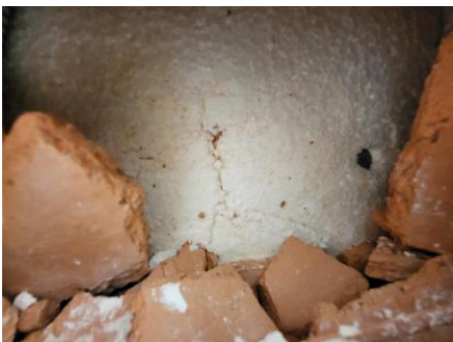
Nom du client	Numéro de dossier	Pièce ou local
CENTRE DE GESTION FINANCIERE BRETAGNE	4756366	RDC - Cuisine
Matériau	Date de prélèvement	Nom de l'opérateur
Polystyrène		LEMAILLE Xavier
Localisation		
Mur - Toutes zones		
Résultat amiante		
absence d'amiante

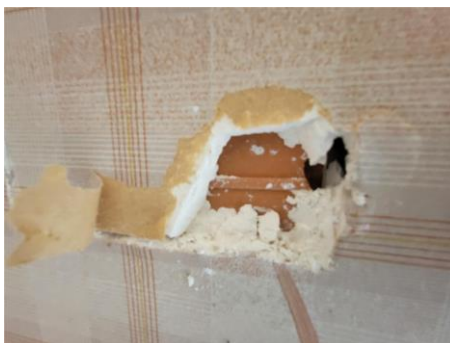
Nom du client	Numéro de dossier	Pièce ou local
CENTRE DE GESTION FINANCIERE BRETAGNE	4756366	RDC - Cuisine
Matériau	Date de prélèvement	Nom de l'opérateur
Brique		LEMAILLE Xavier
Localisation		
Mur - Toutes zones		
Résultat amiante		
absence d'amiante

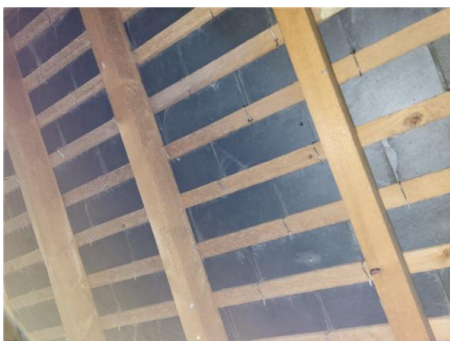
Nom du client	Numéro de dossier	Pièce ou local
CENTRE DE GESTION FINANCIERE BRETAGNE	4756366	1er - Grenier
Matériau	Date de prélèvement	Nom de l'opérateur
Ardoises Naturelles		LEMAILLE Xavier
Localisation		
Plafond - Plafond		
Résultat amiante		
absence d'amiante

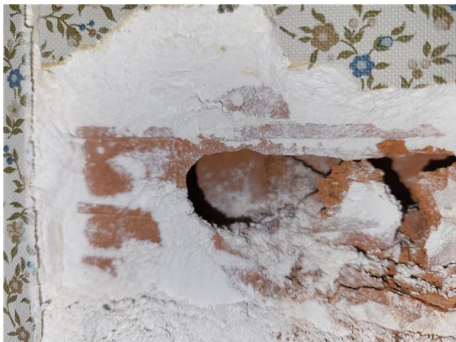
Nom du client	Numéro de dossier	Pièce ou local
CENTRE DE GESTION FINANCIERE BRETAGNE	4756366	1er - WC n°2
Matériau	Date de prélèvement	Nom de l'opérateur
Brique		LEMAILLE Xavier
Localisation		
Mur - Toutes zones		
Résultat amiante		
absence d'amiante

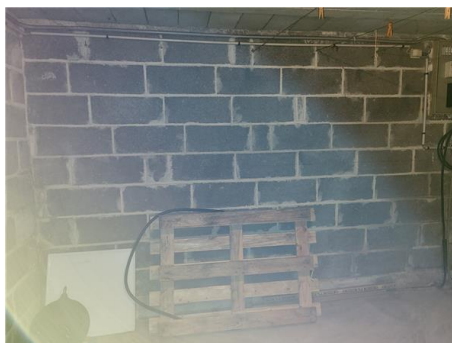
Nom du client	Numéro de dossier	Pièce ou local
CENTRE DE GESTION FINANCIERE BRETAGNE	4756366	1er SS - Pièce
Matériau	Date de prélèvement	Nom de l'opérateur
Parpaing Brut		LEMAILLE Xavier
Localisation		
Mur - Toutes zones		
Résultat amiante		
absence d'amiante

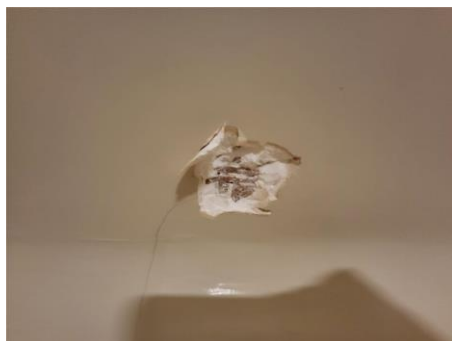
Nom du client	Numéro de dossier	Pièce ou local
CENTRE DE GESTION FINANCIERE BRETAGNE	4756366	RDC - Sanitaire
Matériau	Date de prélèvement	Nom de l'opérateur
Brique		LEMAILLE Xavier
Localisation		
Plafond - Plafond		
Résultat amiante		
absence d'amiante

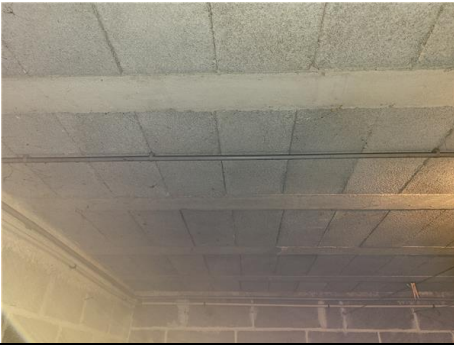
Nom du client	Numéro de dossier	Pièce ou local
CENTRE DE GESTION FINANCIERE BRETAGNE	4756366	1er SS - Pièce
Matériau	Date de prélèvement	Nom de l'opérateur
Ourdis Brut		LEMAILLE Xavier
Localisation		
Plafond - Plafond		
Résultat amiante		
absence d'amiante

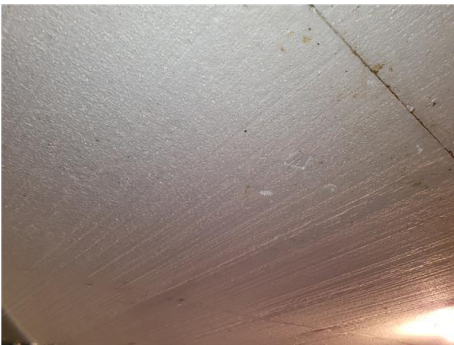
Nom du client	Numéro de dossier	Pièce ou local
CENTRE DE GESTION FINANCIERE BRETAGNE	4756366	1er SS - Cave
Matériau	Date de prélèvement	Nom de l'opérateur
Polystyrène - Calorifugeage		LEMAILLE Xavier
Localisation		
Plafond - Plafond		
Résultat amiante		
absence d'amiante

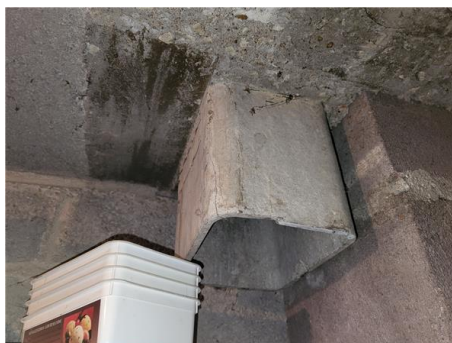
Chaufferie	1er SS	Conduit de ventilation	Amiante ciment	Résultat d'analyse (P023-ZPSO)	
Palier	1er	Mur n°2	Pare Vapeur sur Isolant Jaune	Résultat d'analyse (P030-ZPSO)	20 m²
		Mur n°2	Isolant Jaune	Résultat d'analyse (P031-ZPSO)	20 m²
		Mur n°1	Colle Plinthe Faïence	Résultat d'analyse (P026)	20 ml
Grenier	1er	Mur	Pare Vapeur sur Isolant Jaune	Résultat d'analyse (P030)	20 m²
		Mur	Isolant Jaune	Résultat d'analyse (P031)	20 m²
Chambre n°3	1er	Mur n°1	Colle Plinthe Faïence	Résultat d'analyse (P026-ZPSO)	15 ml
		Mur n°3	Pare Vapeur sur Isolant Jaune	Résultat d'analyse (P030-ZPSO)	20 m²
		Mur n°3	Isolant Jaune	Résultat d'analyse (P031-ZPSO)	20 m²
Chambre n°4	1er	Mur n°1	Colle Plinthe Faïence	Résultat d'analyse (P026-ZPSO)	15 ml
		Mur n°3	Pare Vapeur sur Isolant Jaune	Résultat d'analyse (P030-ZPSO)	20 m²
		Mur n°3	Isolant Jaune	Résultat d'analyse (P031-ZPSO)	20 m²
Chambre n°5	1er	Mur n°1	Colle Plinthe Faïence	Résultat d'analyse (P026-ZPSO)	15 ml

Nom du client	Numéro de dossier	Pièce ou local
CENTRE DE GESTION FINANCIERE BRETAGNE	4756366	1er SS - Chauffage
Matériau	Date de prélèvement	Nom de l'opérateur
Amiante ciment		LEMAILLE Xavier
Localisation		
Conduit de ventilation - A		
Résultat amiante		
Présence d'amiante ()

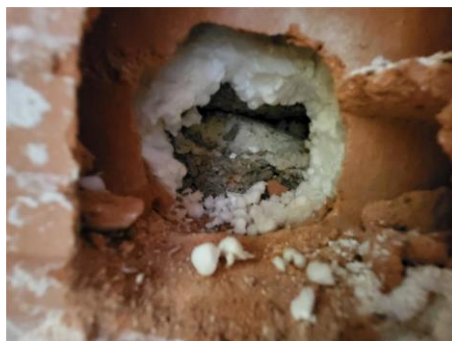
Nom du client	Numéro de dossier	Pièce ou local
CENTRE DE GESTION FINANCIERE BRETAGNE	4756366	RDC - Entrée
Matériau	Date de prélèvement	Nom de l'opérateur
Parpaing Brut		LEMAILLE Xavier
Localisation		
Mur - Toutes zones		
Résultat amiante		
absence d'amiante

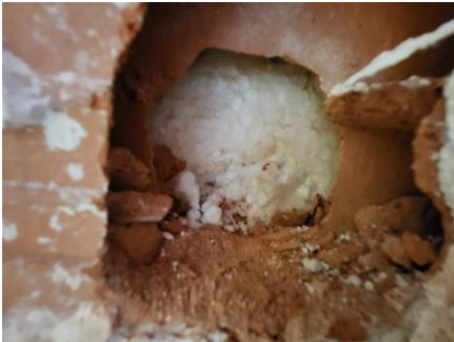
Nom du client	Numéro de dossier	Pièce ou local
CENTRE DE GESTION FINANCIERE BRETAGNE	4756366	RDC - Entrée
Matériau	Date de prélèvement	Nom de l'opérateur
Polystyrène		LEMAILLE Xavier
Localisation		
Mur - Toutes zones		
Résultat amiante		
absence d'amiante

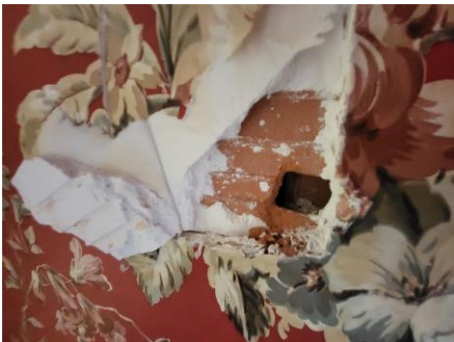
Nom du client	Numéro de dossier	Pièce ou local
CENTRE DE GESTION FINANCIERE BRETAGNE	4756366	RDC - Entrée
Matériau	Date de prélèvement	Nom de l'opérateur
Brique		LEMAILLE Xavier
Localisation		
Mur - Toutes zones		
Résultat amiante		
absence d'amiante

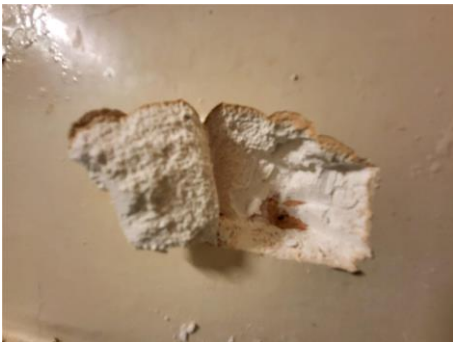
Nom du client	Numéro de dossier	Pièce ou local
CENTRE DE GESTION FINANCIERE BRETAGNE	4756366	RDC - Sanitaire
Matériau	Date de prélèvement	Nom de l'opérateur
Brique		LEMAILLE Xavier
Localisation		
Mur - Toutes zones		
Résultat amiante		
absence d'amiante
