RAPPORT DE MISSION DE REPERAGE DES MATERIAUX ET PRODUITS CONTENANT DE L'AMIANTE AVANT DEMOLITION

Adresse : 462 Route de Saint Hilaire
53500 ERNEE

Ce rapport est établi dans le cadre du repérage des matériaux et produits contenant de l'amiante des principaux éléments de la construction dans le cadre **de la démolition de l'immeuble sis :**

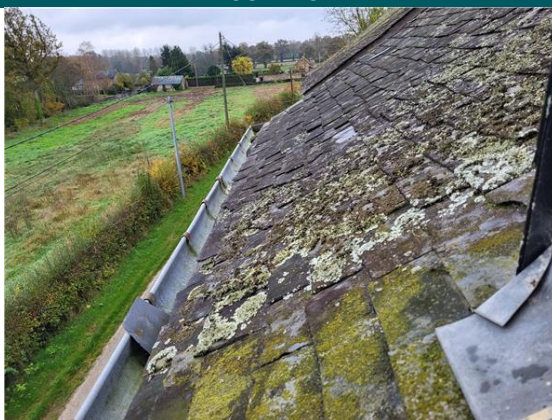
Pièce ou local	Localisation	Matériau ou produit	PRESENCE OU ABSENCE D'AMIANTE :
Couverture - Toiture	Toiture - Toiture	Ardoises Naturelles

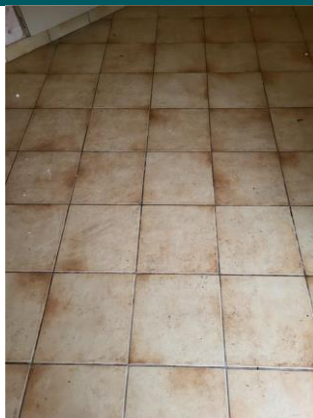
**PRELEVEMENT : P001
OUVRAGE**

Pièce ou local	Localisation	Matériau ou produit	PRESENCE OU ABSENCE D'AMIANTE :
RDC - Pièce n°1	Sol - Sol	Ragréage

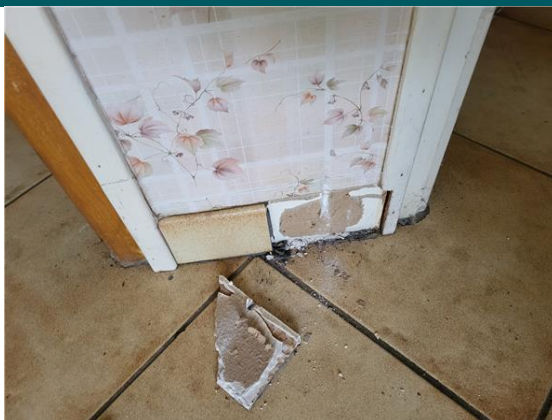
**PRELEVEMENT : P002
OUVRAGE**

Pièce ou local	Localisation	Matériau ou produit	PRESENCE OU ABSENCE D'AMIANTE :
RDC - Pièce n°1	Murs - Toutes zones	Colle Plinthe Faïence

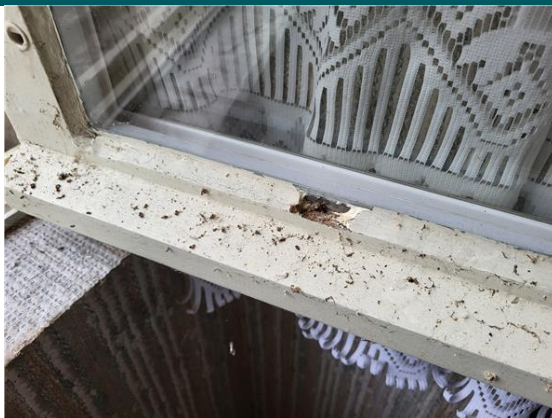
**PRELEVEMENT : P008
OUVRAGE**

Pièce ou local	Localisation	Matériau ou produit	PRESENCE OU ABSENCE D'AMIANTE :
RDC - Pièce n°3	Fenêtre - C	Mastic Vitrier

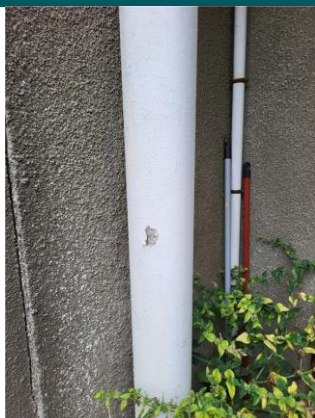
**PRELEVEMENT : P015
OUVRAGE**

Poteaux Amiante ciment Quantité estimée total dans la ZPSO : 3 u

Etage	Local ou partie d'immeuble	Critères(s) ayant permis de conclure	(Quantité estimée dans le local)
RDC	Préau	Résultat d'analyse (P015)	3 u

Pièce ou local	Localisation	Matériau ou produit	PRESENCE OU ABSENCE D'AMIANTE :
RDC - Préau	Poteaux - Extérieur	Amiante ciment

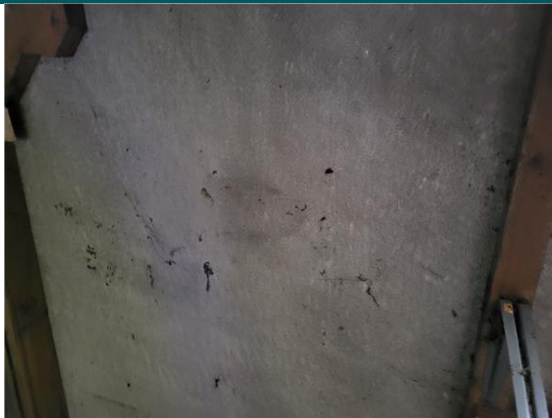
**PRELEVEMENT : P030
OUVRAGE**

Murs Plaque Plane Fibro Quantité estimée total dans la ZPSO : 100 m²

Etage	Local ou partie d'immeuble	Critères(s) ayant permis de conclure	(Quantité estimée dans le local)
Ext	Atelier n°1	Résultat d'analyse (P030)	100 m²

Pièce ou local	Localisation	Matériau ou produit	PRESENCE OU ABSENCE D'AMIANTE :
Ext - Atelier n°1	Murs - Toutes zones	Plaque Plane Fibro

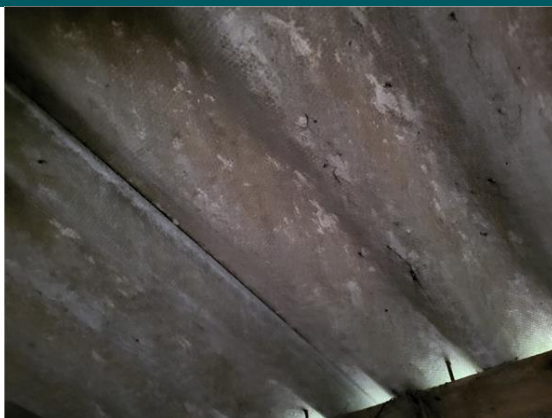
**PRELEVEMENT : P031
OUVRAGE**

Toiture Plaque Ondulée Fibro Quantité estimée total dans la ZPSO : 30 m²

Etage	Local ou partie d'immeuble	Critères(s) ayant permis de conclure	(Quantité estimée dans le local)
Ext	Atelier n°1	Résultat d'analyse (P031)	30 m²

Pièce ou local	Localisation	Matériau ou produit	PRESENCE OU ABSENCE D'AMIANTE :
Ext - Atelier n°1	Toiture - Toiture	Plaque Ondulée Fibro

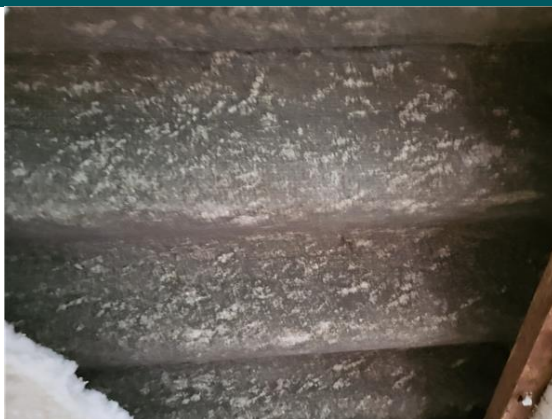
**PRELEVEMENT : P032
OUVRAGE**

Toiture Plaque Ondulée Fibro Quantité estimée total dans la ZPSO : 50 m²

Etage	Local ou partie d'immeuble	Critères(s) ayant permis de conclure	(Quantité estimée dans le local)
Ext	Atelier n°2	Résultat d'analyse (P032)	30 m²
Ext	Garage	Résultat d'analyse (P032-ZPSO)	20 m²

Pièce ou local	Localisation	Matériau ou produit	PRESENCE OU ABSENCE D'AMIANTE :
Ext - Atelier n°2	Toiture - Toiture	Plaque Ondulée Fibro

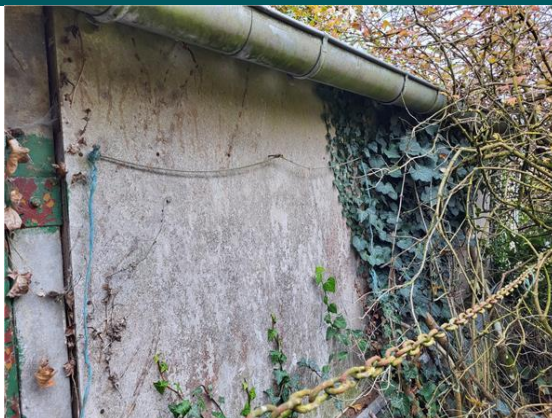
**PRELEVEMENT : P033
OUVRAGE**

Murs Plaque Plane Fibro Quantité estimée total dans la ZPSO : 70 m²

Etage	Local ou partie d'immeuble	Critères(s) ayant permis de conclure	(Quantité estimée dans le local)
Ext	Garage	Résultat d'analyse (P033)	70 m²

Pièce ou local	Localisation	Matériau ou produit	PRESENCE OU ABSENCE D'AMIANTE :
Ext - Garage	Murs - Toutes zones	Plaque Plane Fibro
