Rapport de repérage des matériaux et produits contenant de l'amiante avant réalisation de travaux

Date de la visite : 16/12/2019 au 17/12/2019

Nom du site : PONT DE TANCARVILLE

Référence du rapport : 7341126/1/1/1
Rédigé le : 24/12/2019
Opérateur de repérage : Florent PIERRAIN
Date de la commande : 07/11/2019

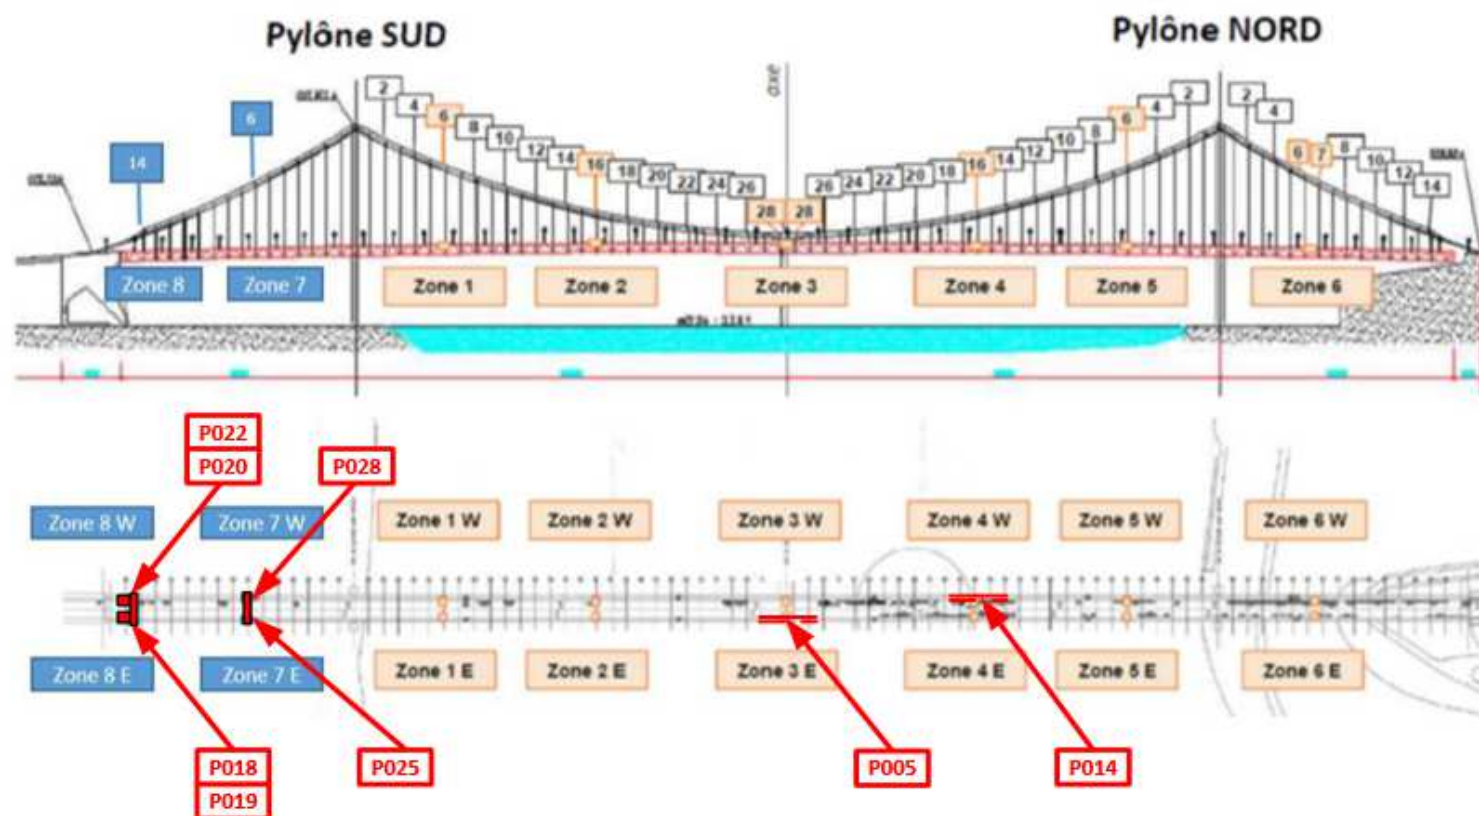
Planche de repérage technique			Légende	Situation du bien
Adresse	PONT DE TANCARVILLE 76430 TANCARVILLE		Px → Prélèvement n°X contenant de l'amiante <div>==</div> Peinture amiante sur garde corps <div>I</div> Peinture amiante sur poutre sous face de tablier <div>■</div> Peinture amiante sur sous face de tablier	 
Sous face de tablier	Date de visite	16/12/2019 17/12/2019		
	Auteur	F. PIERRAIN		
	N° Dossier	7341126		
Plan	Indice	0

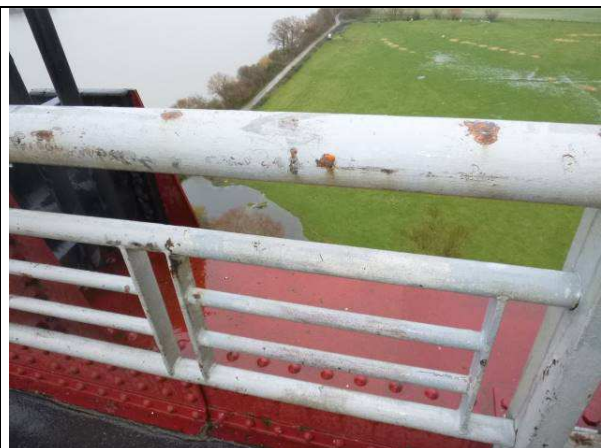
P005 - Peinture

Localisation	Ouvrage	Matériau ou produit	Description	Prélèvement	Critère décision	Sondage / Observation	Présence d'amiante
Garde corps amont - Zone 3 EST	Pont de Tancarville	Peinture	Matériau de type peinture gris orange	P005	Analyse	Fibres d'amiante de type chrysotile	OUI
Garde corps Aval - Zone 4 OUEST	Pont de Tancarville	Peinture	Matériau de type peinture gris orange	P014	Analyse	Fibres d'amiante de type chrysotile	OUI
Zone 8 E Pylône SUD Au droit de la 14 ^{er} suspente Travée principale Sous-face de tablier	Pont de Tancarville	Peinture	Matériau de type peinture noir	P018	Analyse	Fibres d'amiante de type anthophyllite	OUI
Zone 8 E Pylône SUD Au droit de la Mer suspente Travée principale poutre Sous-face de tablier	Pont de Tancarville	Peinture	Matériau de type peinture rouge	P019	Analyse	Fibres d'amiante de type anthophyllite	OUI
Zone 8 W Pylône SUD Au droit de la Mer suspente Travée principale Sous-face de table	Pont de Tancarville	Peinture	Matériau de type peinture noir	P020	Analyse	Fibres d'amiante de type anthophyllite	OUI

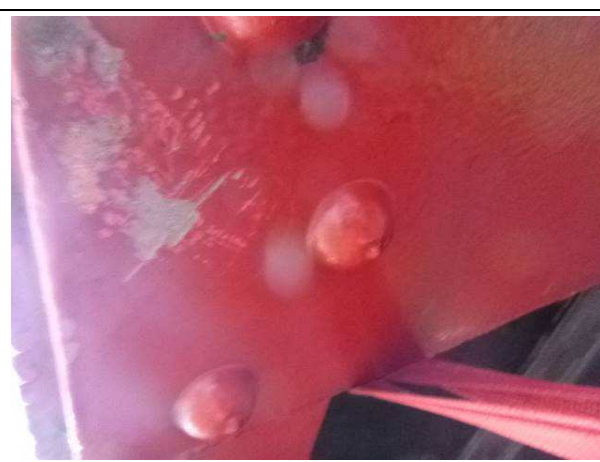
P019 - Peinture

019	P019 Zone 8 E Pylône SUD Au droit de la Mer suspente Travée principale poutre Sous-face de tablier Peinture	Matériau de type peinture (rouge)	MET *	1	Calcination et attaque acide (méthode interne de traitement)	Fibres d'amiante de type anthophyllite
020	P020 Zone 8 W Pylône SUD Au droit de la Mer suspente Travée principale Sous-face de tablier Peinture	Matériau de type peinture (noir)	MET *	1	Calcination et attaque acide (méthode interne de traitement)	Fibres d'amiante de type anthophyllite
021	P021 Zone 8 W Pylône SUD Au droit de la Mer suspente Travée principale Sous-face de tablier Peinture	Matériau de type peinture (noir)	MET *	1	Calcination et attaque acide (méthode interne de traitement)	Fibres d'amiante non détectées
022 (2)	P022 Zone 8 W Pylône SUD Au droit de la Mer suspente Travée principale poutre Sous-face de tablier Peinture	Matériau de type peinture (rouge) + (orange)	MET *	1	Calcination et attaque acide (méthode interne de traitement)	Fibres d'amiante de type anthophyllite
