Rapport Recherche de fuites

N°01725 du 04/02/2025

Ecole Centrale de Nantes, Bâtiment B
1 rue de la Noë
44000 Nantes

Réf expertise : 01725

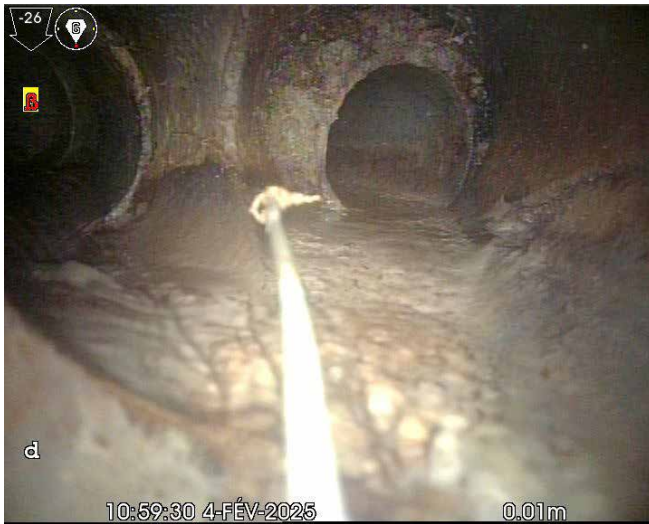
Sur l'intégralité du réseau investigué, nous n'avons pas constaté de défaut pertinent. La nature des tuyaux est en béton pour la partie encastrée et enterrée, puis en fonte sur les parties apparentes verticales.

Visuel des canalisations en béton du tampon fonte extérieur vers le bloc sanitaire.

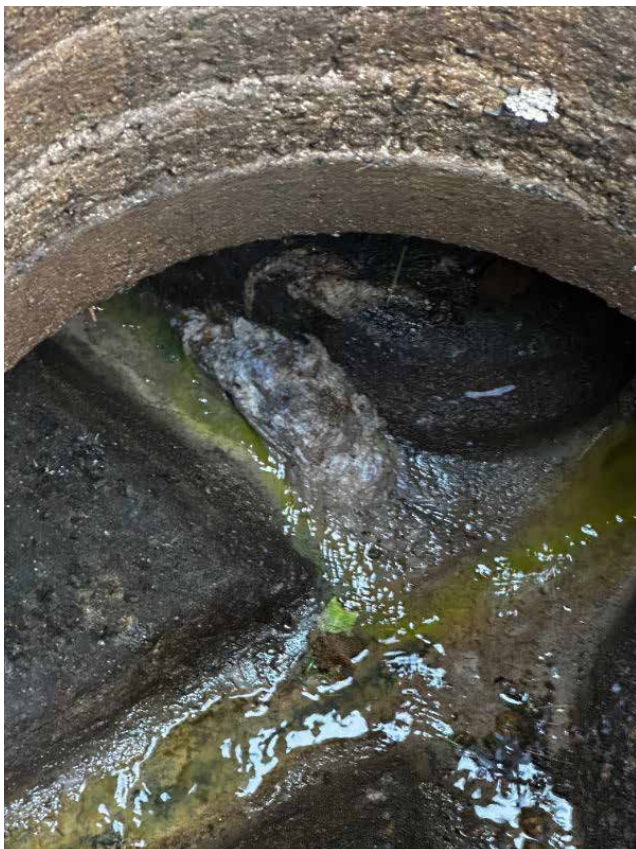
Tampon en fonte

Toujours depuis le tampon en fonte, nous parvenons à identifier un flache en amont de la canalisation sur environ 10 mètres. Cette anomalie est minime et sans conséquence, peu de matière sont en stagnation.

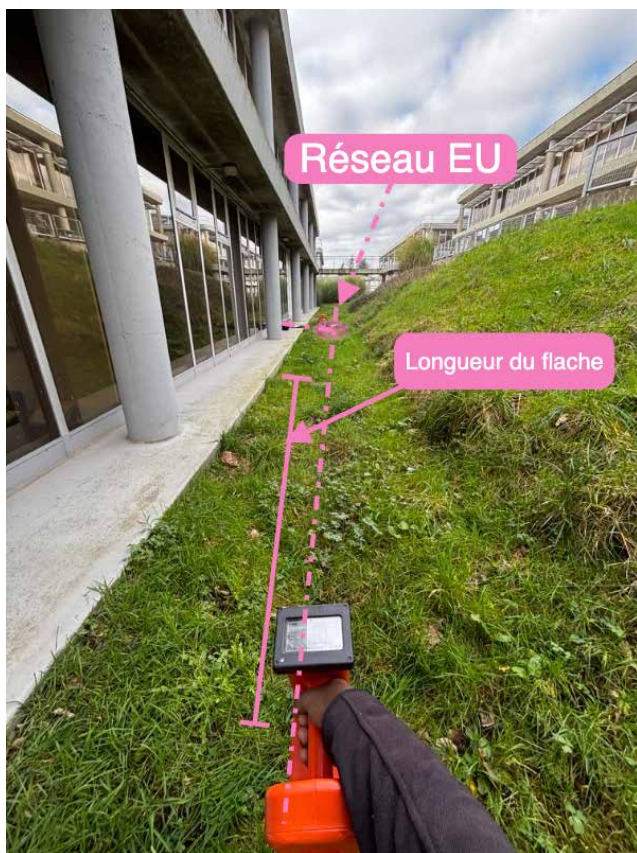
Localisation du flache

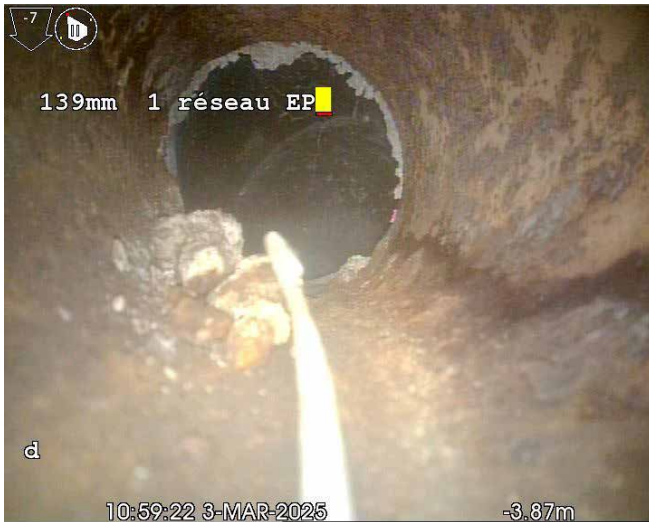
Réseau 1 (tronçon horizontal en fonte)

L'ensemble des colonnes PVC est enrobé dans l'épaisseur des poteaux et en bon état. Nous rencontrons beaucoup de contraintes au niveau des portions situées en soubassement réalisées en fonte sur environ un mètre linéaire, puis se poursuivant dans un réseau béton. Notre caméra se bloque dans la plupart des descentes par de nombreux coudes. Nous parvenons cependant à progresser sur environ 5 ml de réseau horizontal identifié comme le réseau 1.

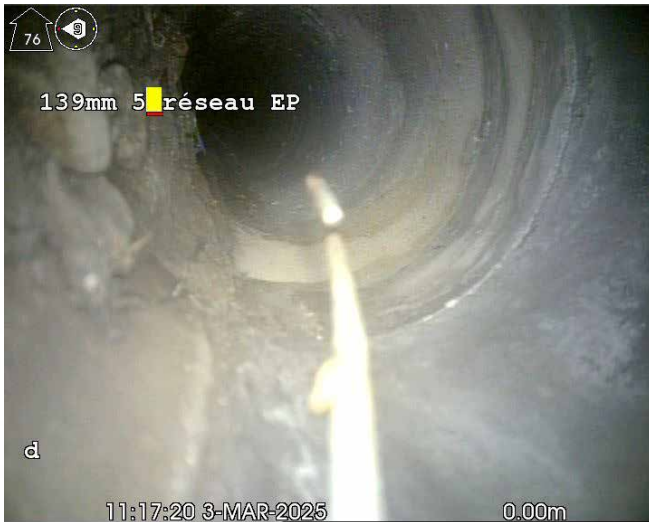
Réseau 5 (tronçon de canalisation béton horizontal)

Nous poursuivons le passage caméra dans les réseaux 4, 5 et 6 et parvenons à progresser dans les tronçons horizontaux sur quelques mètres linéaires. Les contraintes sont identiques aux précédents réseaux. Les coudes nous empêchent de poursuivre les passages caméra plus loin.

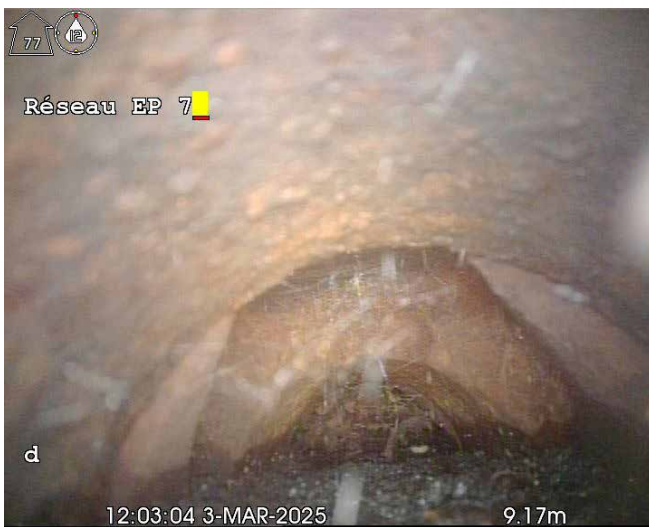
Réseau 7

Sur les réseaux 7, 8 et 9, les canalisations sont bouchées par les végétaux en pied de colonne dans la portion en fonte. Cela ne permet pas la progression du passage caméra.

Prévoir le débouchage des canalisations au niveau des réseaux 7, 8 et 9 (des regards accessibles donnent accès sur des bouchons de visite).

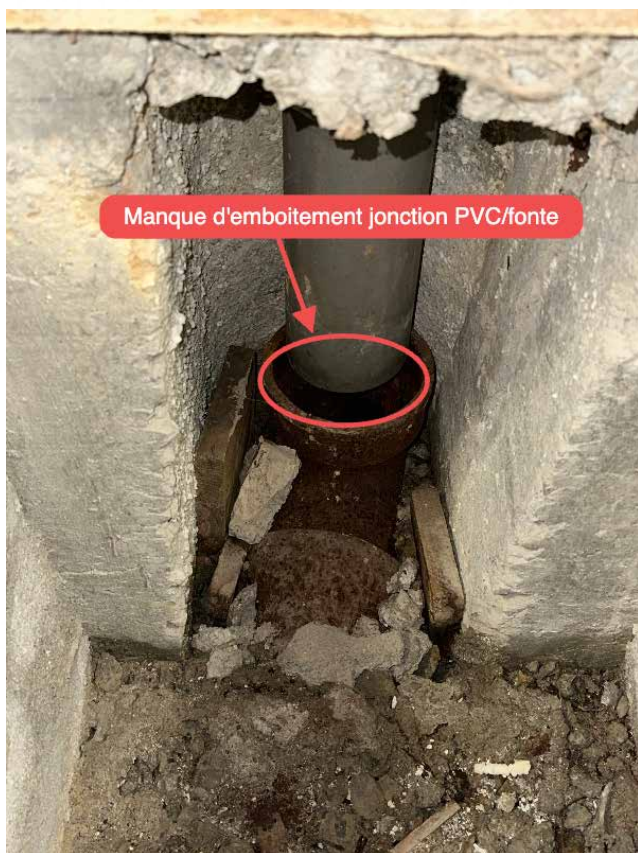
Réseau 5

Nous parvenons à ouvrir quelques regards et distinguer un manque d'emboitement de la canalisation PVC sur la canalisation fonte du réseau 5.

Manque d'emboitement jonction PVC/fonte

Prévoir la prolongation de la colonne 5 en PVC.

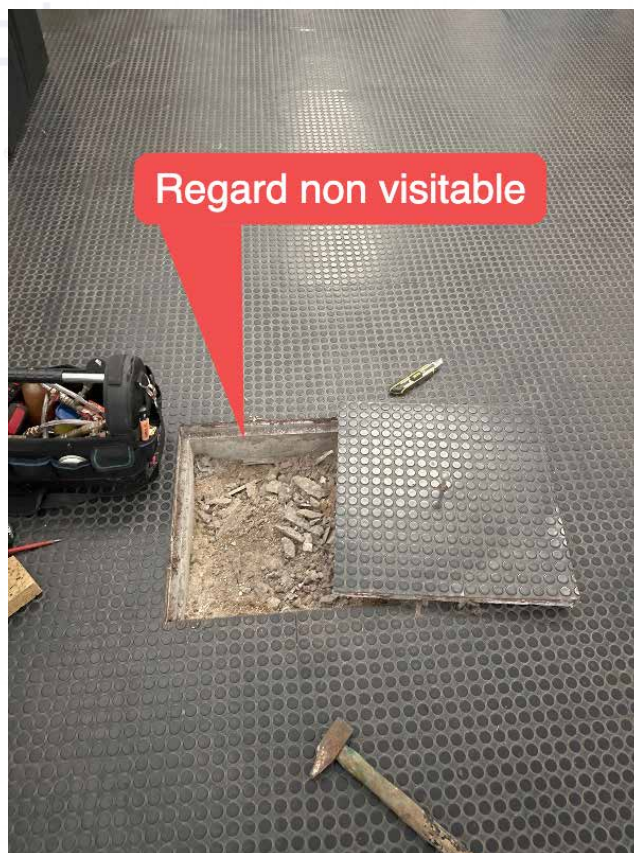
À la rencontre de plusieurs canalisations, nous constatons un regard non visitable avec l'absence d'accès aux canalisations.

Regard non visitable

Dans la mesure du possible, si de nouveaux regards pouvaient être posés, cela permettrait une meilleure connaissance et maintenance du réseau.
