# Rapport de repérage amiante avant réalisation de travaux dans un immeuble bâti

Rapport N° : 25967247/S2/1/AM-RTV\_V2

DIAG\_CFP St Germain en Laye

RDC ACCUEIL

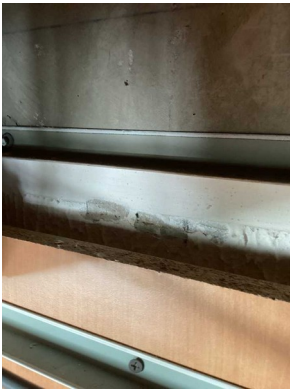
P24	ZPSO 15
RDC -> Hall

Murs et cloisons maçonnées "en dur" -> Enduits de ragréage, débullage, lissage   Peinture

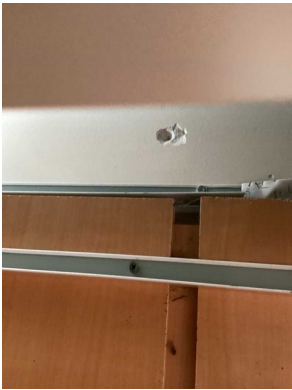
P26	ZPSO 3
RDC -> Hall

Murs et cloisons maçonnées "en dur" -> Enduits lissés, projetés ou talochés

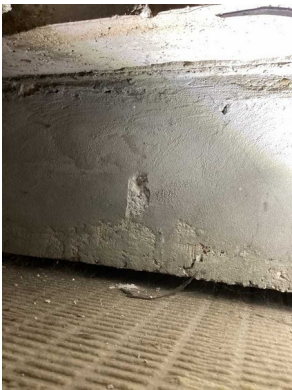
P4	ZPSO 5
RDC -> Bureau 2

Poutres -> Enduits lissés, projetés ou talochés

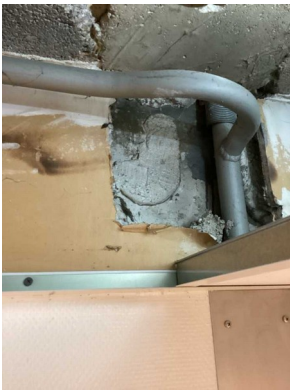
P5	ZPSO 6
RDC -> Bureau 2

Cloisons (légères et préfabriquées) -> Plots de colle

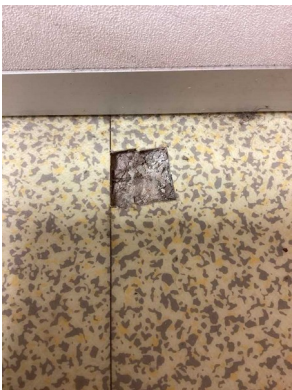
P1	ZPSO 2
RDC -> Bureau 3

Revêtements de sol -> Ragréages

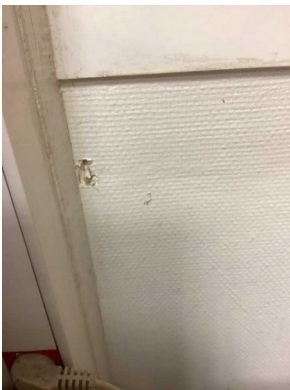
P2	ZPSO 3
RDC -> Bureau 3

Murs et cloisons maçonnées "en dur" -> Enduits lissés, projetés ou talochés

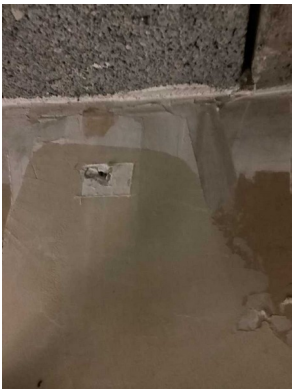
P3	ZPSO 1
RDC -> Bureau 4

Cloisons (légères et préfabriquées) -> Bandes calicot

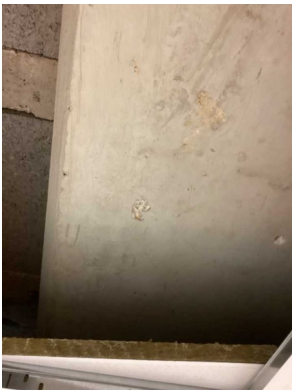
P10	ZPSO 5
RDC -> Bureau 6

Poutres -> Enduits lissés, projetés ou talochés

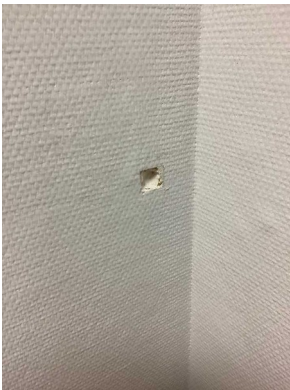
P15	ZPSO 3
RDC -> Bureau 11

Murs et cloisons maçonnées "en dur" -> Enduits lissés, projetés ou talochés

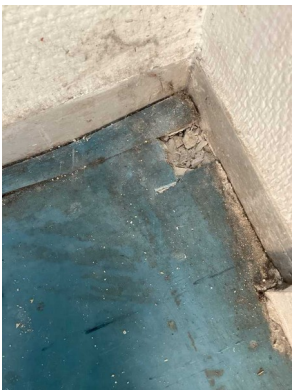
P11	ZPSO 9
RDC -> Archives

Revêtements de sol -> Dalles de sol (Liste B)   Ragréages

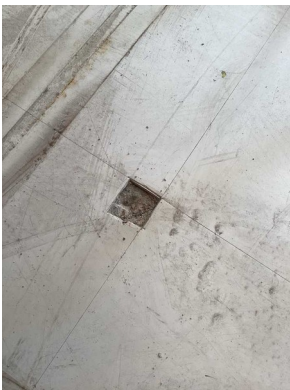
P12	ZPSO 10
RDC -> Archives

Revêtements de sol -> Dalles de sol (Liste B)   Ragréages

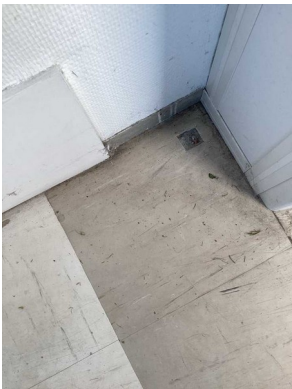
P13	ZPSO 11
RDC -> Archives

Revêtements de sol -> Dalles de sol (Liste B)   Ragréages

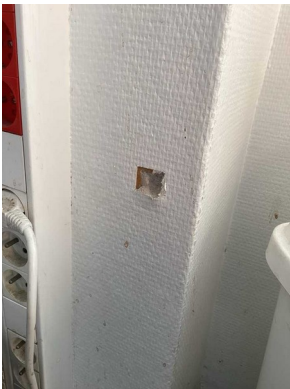
P14	ZPSO 12
RDC -> Archives

Poteaux -> Enduits lissés, projetés ou talochés

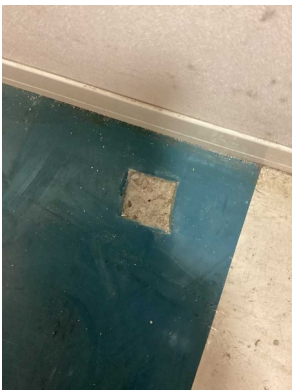
P19	ZPSO 9
RDC -> Bureau 16

Revêtements de sol -> Dalles de sol (Liste B)   Ragréages

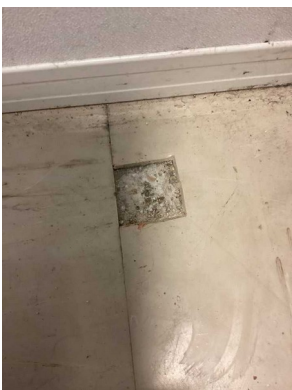
P21	ZPSO 11
RDC -> Bureau 16

Revêtements de sol -> Dalles de sol (Liste B)   Ragréages

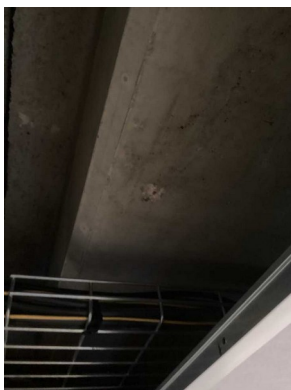
P16	ZPSO 5
RDC -> Trésorerie collective

Poutres -> Enduits lissés, projetés ou talochés

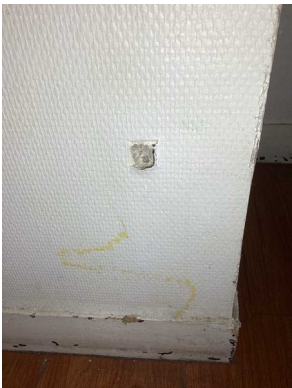
P30	ZPSO 12
RDC -> Dégagement 2

Poteaux -> Enduits lissés, projetés ou talochés

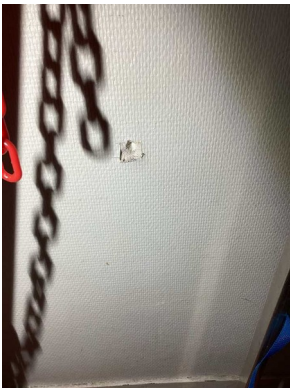
P31	ZPSO 3
RDC -> Dégagement 2

Murs et cloisons maçonnées "en dur" -> Enduits lissés, projetés ou talochés

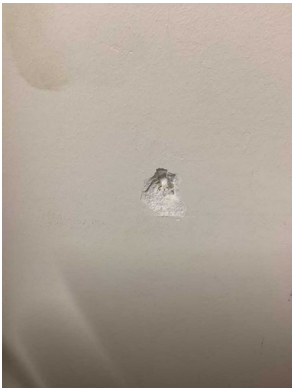
P27	ZPSO 3
RDC -> Coffre 2

Murs et cloisons maçonnées "en dur" -> Enduits lissés, projetés ou talochés

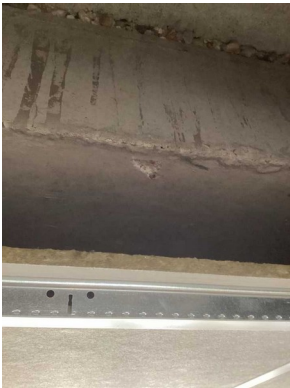
P32	ZPSO 5
RDC -> SIP

Poutres -> Enduits lissés, projetés ou talochés

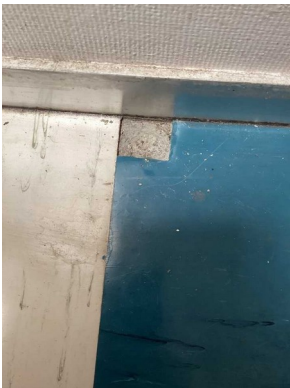
P33	ZPSO 9
RDC -> SIP

Revêtements de sol -> Dalles de sol (Liste B)   Ragréages

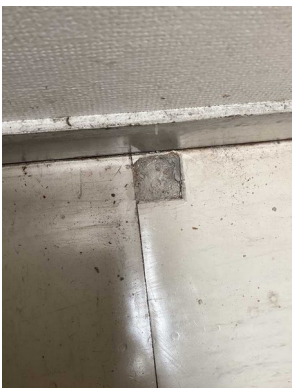
P34	ZPSO 10
RDC -> SIP

Revêtements de sol -> Dalles de sol (Liste B)   Ragréages

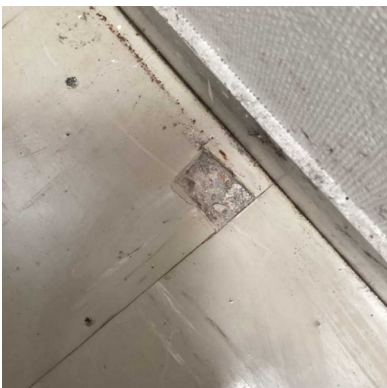
P35	ZPSO 11
RDC -> SIP

Revêtements de sol -> Dalles de sol (Liste B)   Ragréages

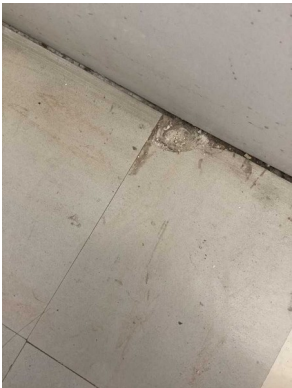
P37	ZPSO 17
RDC -> Bureau 26

Revêtements de sol -> Dalles de sol (Liste B)   Ragréages

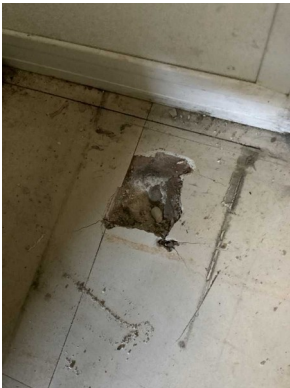
P38	ZPSO 17
RDC -> Bureau 26

Revêtements de sol -> Dalles de sol (Liste B)   Ragréages

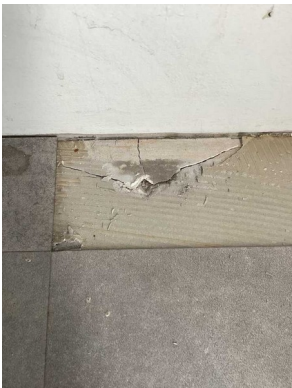
P39	ZPSO 18
RDC -> Bureau 27

Revêtements de sol -> Ragréages

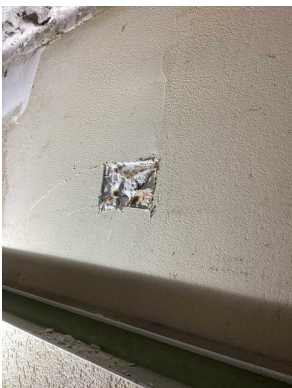
P45	ZPSO 4
RDC -> SIP mission relation usagers

N°ZPSO	Ouvrage	Partie d'ouvrage	Estimation quantitative
4	Cloisons (légères et préfabriquées)	Bandes calicot	150 ml

Cloisons (légères et préfabriquées) -> Bandes calicot

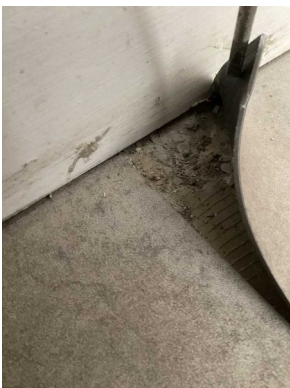
P43	ZPSO 14
RDC -> Bureau Adj.

Revêtements de sol -> Ragréages

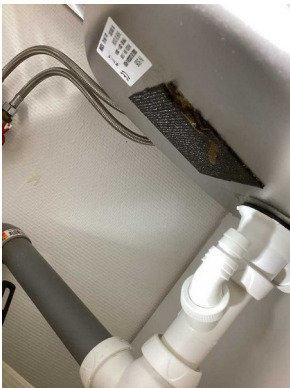
P50	ZPSO 24
RDC -> Local soins

Eviers métalliques -> Plaques souples bitumineuses antivibratiles

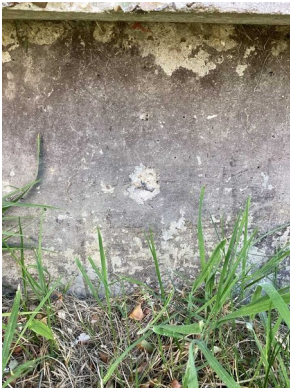
P41	ZPSO 19
Extérieur -> Façade

Extérieur -> Façade	Façades lourdes y compris poteaux	Enduits extérieurs projetés, lissés ou talochés, crépis extérieurs	Ciment	/	19	P41 N	/	AN	/	Non

Façades lourdes y compris poteaux -> Enduits extérieurs projetés, lissés ou talochés, crépis extérieurs

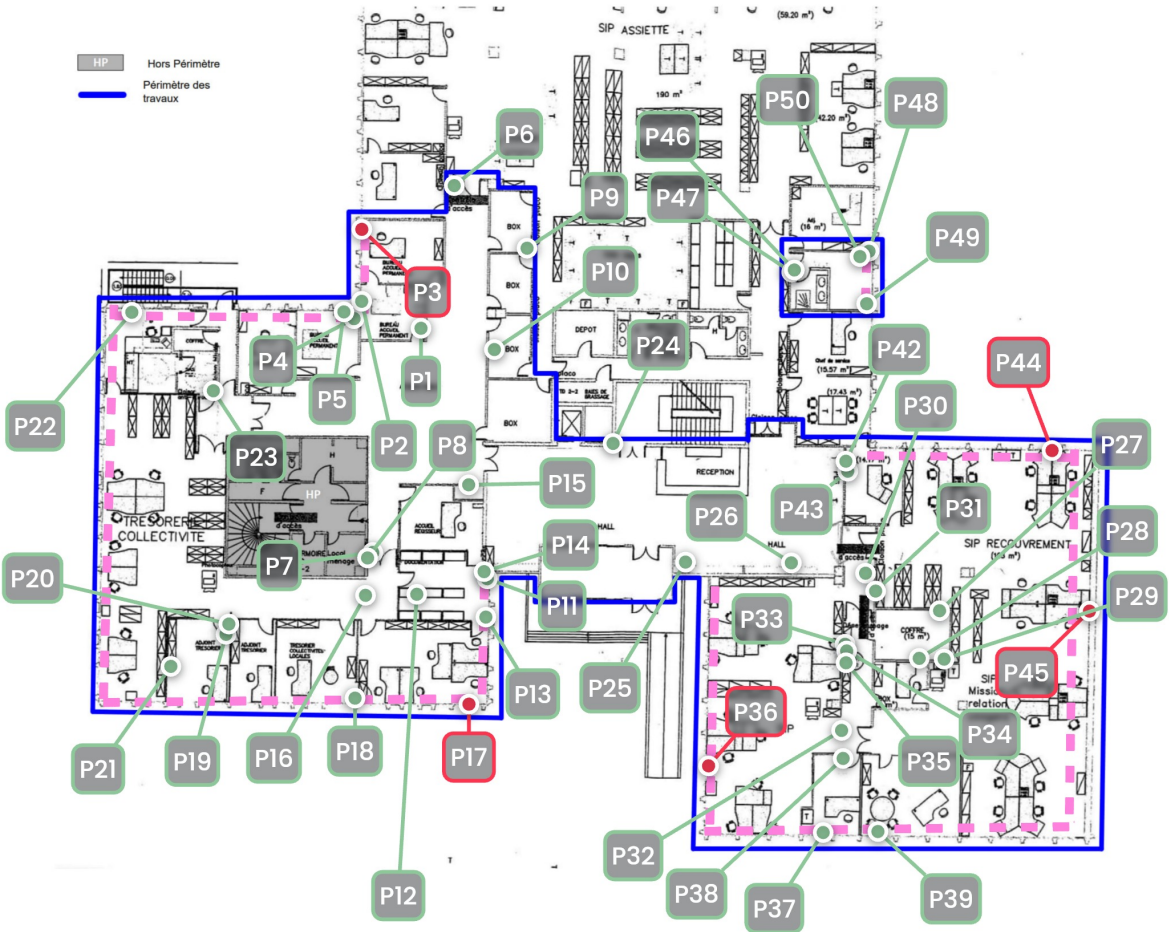
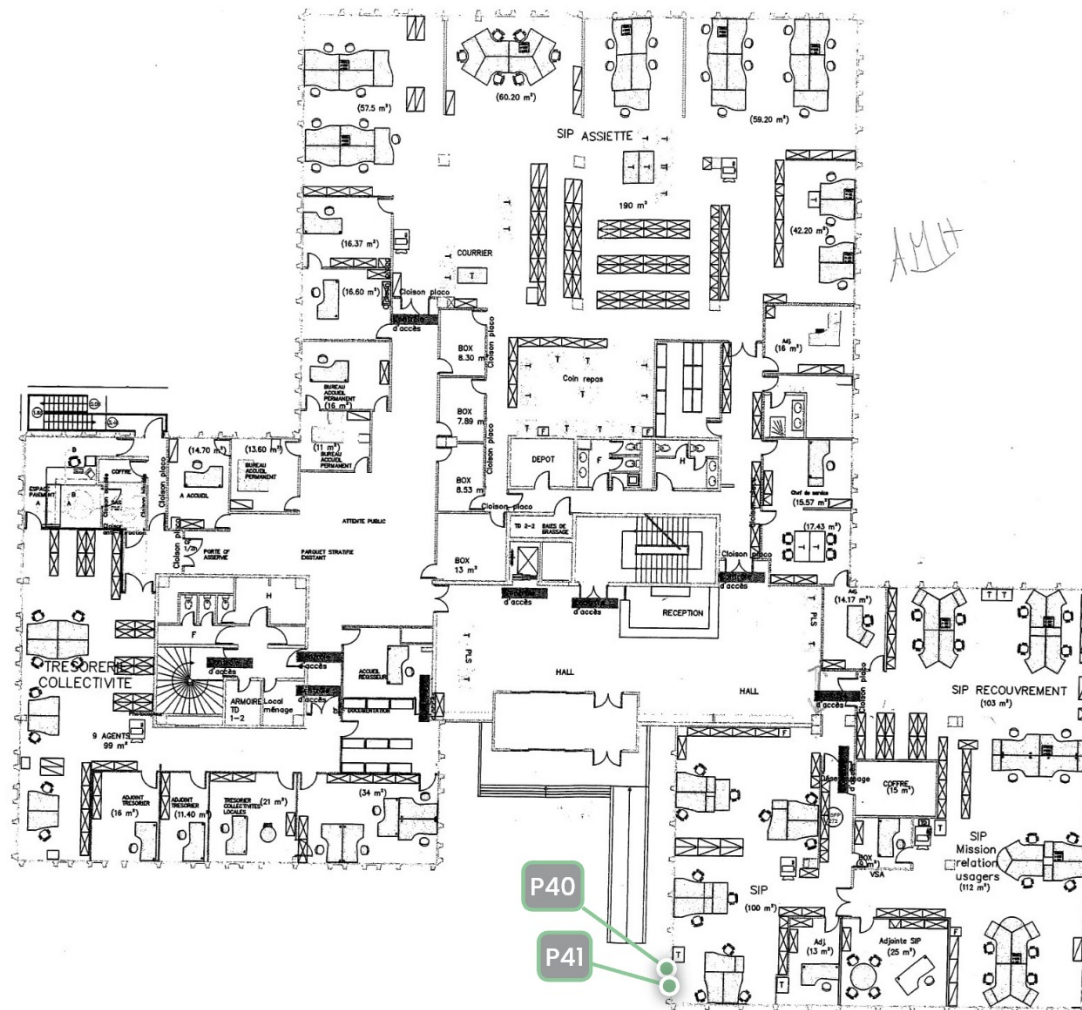
## PLANCHE DE REPERAGE TECHNIQUE

PLANCHE DE REPERAGE TECHNIQUE		
La planche de repérage est indissociable du rapport		
ADRESSE	DIAG_CFP St Germain en Laye 22 boulevard de la Paix 78100 ST GERMAIN EN LAYE	
Localisation	Date visite	Le 07/04/2025
	Auteur	Elodie LAURENT
	N° dossier	25967247/S2/1
	Planche	1 / 2
	Indice	1
<b><u>Vue utilisée :</u></b>		
<b><u>Matériaux et produits contenant de l'amiante :</u></b>		
Bandes calicot
