Rapport de mission de repérage des matériaux et produits contenant de l'amiante avant réalisation de travaux dans un immeuble bâti

Numéro de rapport : C-DI69-2024-30-221882

Date du rapport : 16/04/2024

Informations du bien concerné	
Adresse	Résidence Beaune Bourgogne 37 rue recteur Marcel Bouchard 21000 DIJON
Propriétaire	CROUS Bourgogne Franche Comté Sous-direction du Patrimoine - Site de Dijon 32 avenue de l'Observatoire BP 32021 25001 BESANCON Cedex 3
Opérateur de repérage	BETTOU Stéphane adm.diag@btp-diagnostics.fr
Norme utilisée : NF X 46-020 : Aout 2017

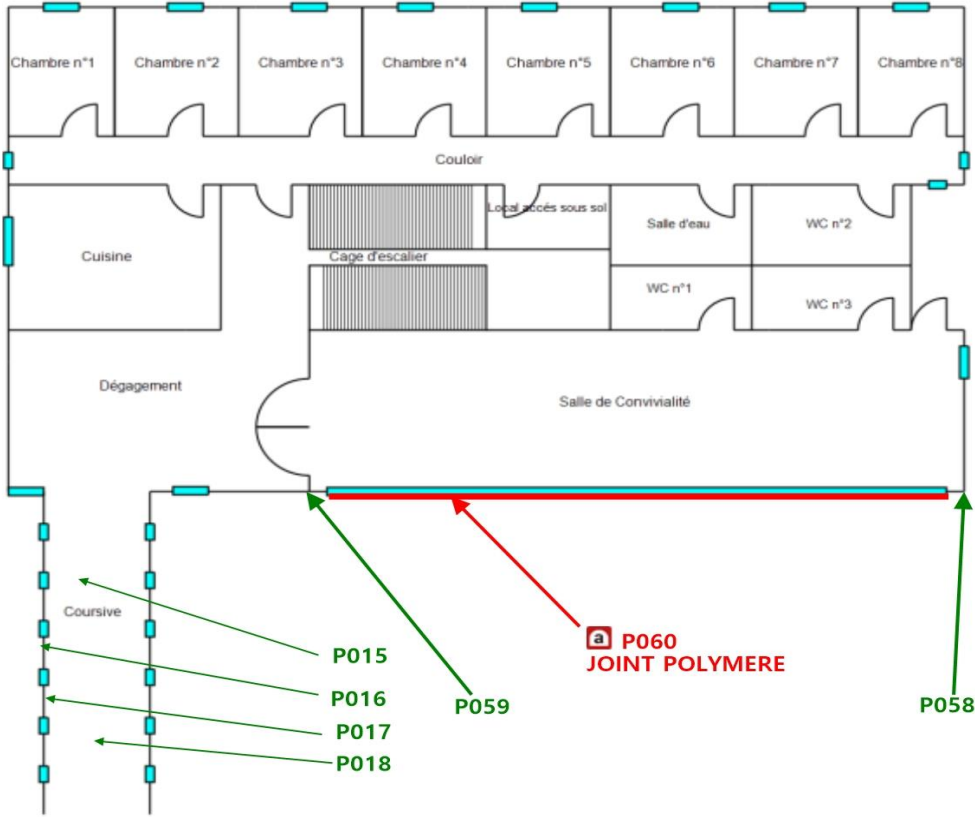
Planche de repérage Bourgogne RdC	
BTP DIAGNOSTICS Immeuble Central Gare - 1 Place Charles de Gaulle, 78180 MONTIGNY-LE-BRETONNEUX	
Adresse du bien : Résidence Beaune Bourgogne 37 rue recteur Marcel Bouchard 21000 DIJON	
Réf. du rapport : C-DI69-2024-30-221882 Rédacteur : BETTOU Stéphane Date : 25/03/2024	
Légende	
	Prélèvement avec présence d'amiante
	Prélèvement avec absence d'amiante
	Sondage ayant entraîné une investigation approfondie
	Local ou zone non compris dans le périmètre de repérage
Légende complémentaire (facultative)	
	Non utilisé
	Non utilisé
	Non utilisé
	Non utilisé
	Non utilisé
	Joint polymère (huisserie/maçonnerie)
	Non utilisé
	Non utilisé

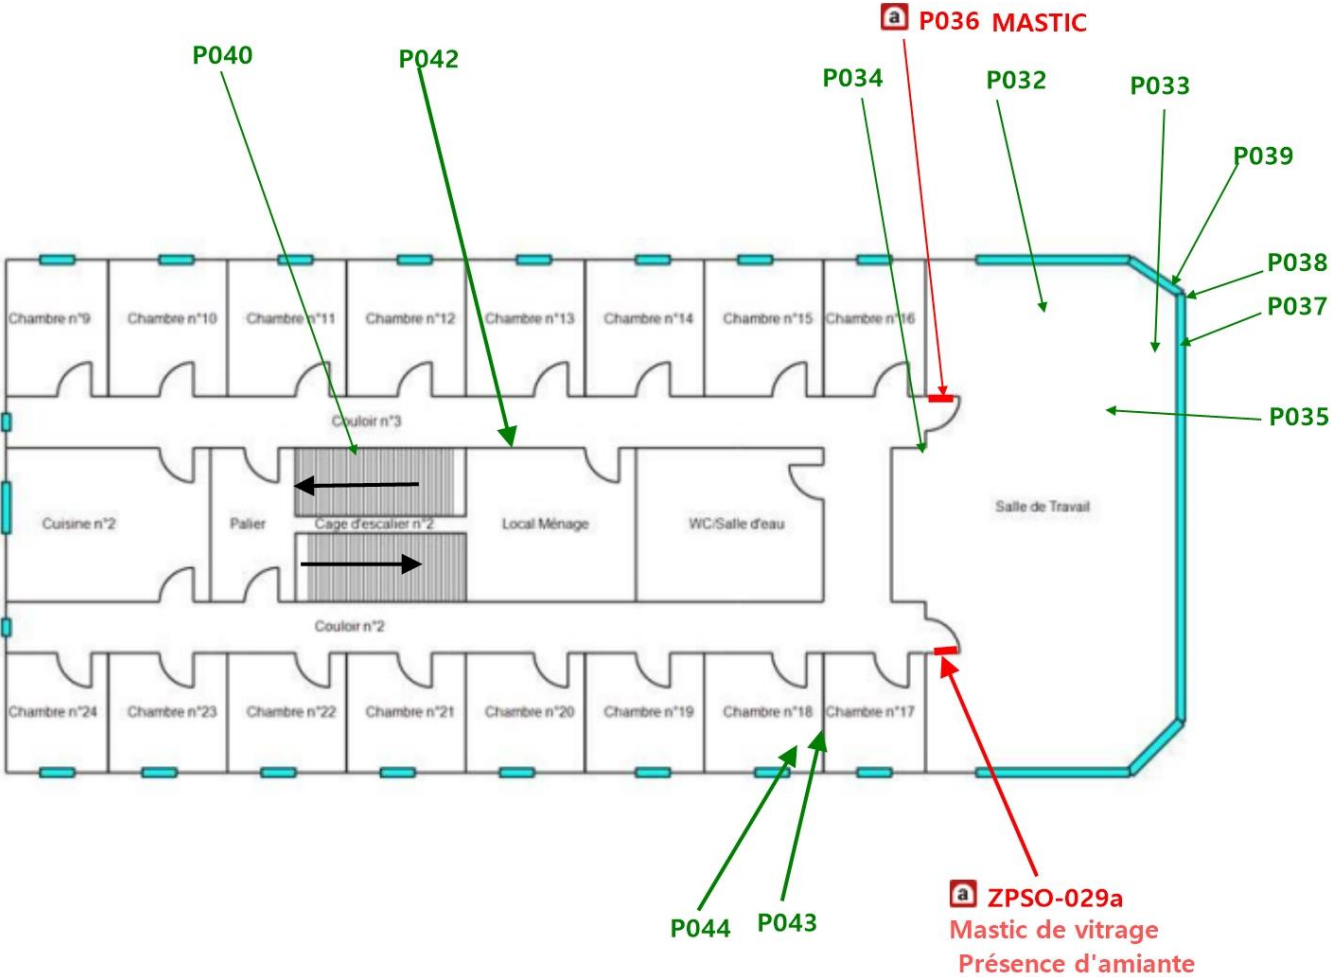
Planche de repérage Bourgogne R+1	
BTP DIAGNOSTICS Immeuble Central Gare - 1 Place Charles de Gaulle, 78180 MONTIGNY-LE-BRETONNEUX	
Adresse du bien : Résidence Beaune Bourgogne 37 rue recteur Marcel Bouchard 21000 DIJON	
Réf. du rapport : C-DI69-2024-30-221882 Rédacteur : BETTOU Stéphane Date : 25/03/2024	
Légende	
a P...	Prélèvement avec présence d'amiante
P...	Prélèvement avec absence d'amiante
S ...	Sondage ayant entraîné une investigation approfondie
	Local ou zone non compris dans le périmètre de repérage
Légende complémentaire (facultative)	
	Non utilisé
	Non utilisé
	Non utilisé
	Non utilisé
●	Non utilisé
—	Mastic vitrier (portes vitrées intérieures)
□	Non utilisé
a	Non utilisé

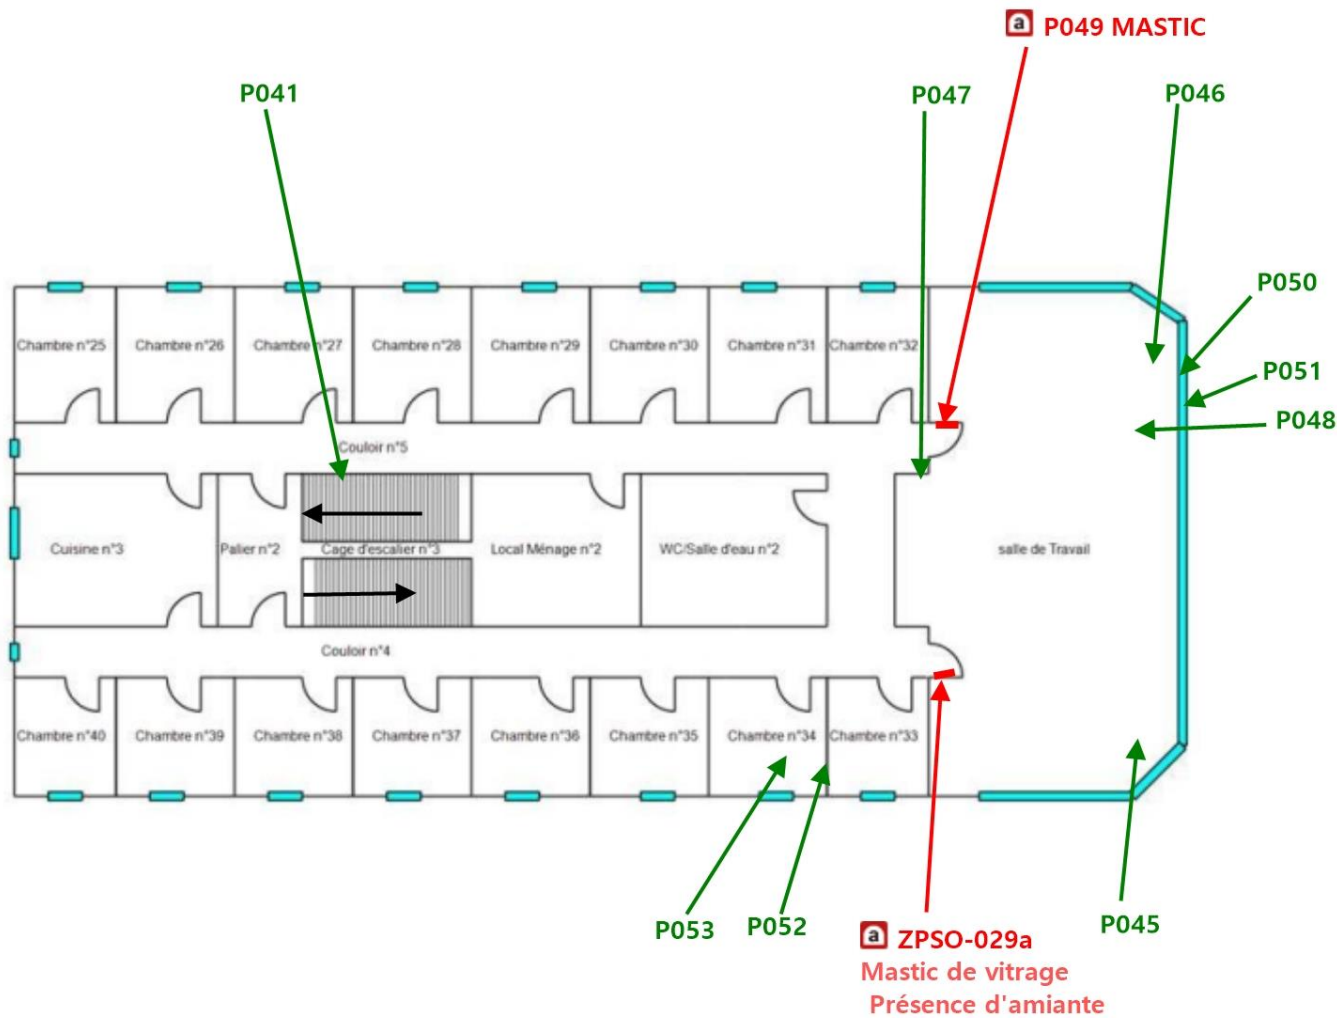
Planche de repérage Bourgogne R+2	
BTP DIAGNOSTICS Immeuble Central Gare - 1 Place Charles de Gaulle, 78180 MONTIGNY-LE-BRETONNEUX	
Adresse du bien : Résidence Beaune Bourgogne 37 rue recteur Marcel Bouchard 21000 DIJON	
Réf. du rapport : C-DI69-2024-30-221882 Rédacteur : BETTOU Stéphane Date : 25/03/2024	
Légende	
a P...	Prélèvement avec présence d'amiante
P...	Prélèvement avec absence d'amiante
S ...	Sondage ayant entraîné une investigation approfondie
	Local ou zone non compris dans le périmètre de repérage
Légende complémentaire (facultative)	
	Non utilisé
	Non utilisé
	Non utilisé
	Non utilisé
●	Non utilisé
—	Mastic vitrier (portes vitrées intérieures)
□	Non utilisé
a	Non utilisé
