Rapport de Diagnostic Technique

Diagnostic technique des structures
RESIDENCE BEAUNE BOURGOGNE
Analyse du principe constructif des façades et du plancher
bas du sous-sol
34 rue Recteur Marcel Bouchard
21 000 - Dijon

N° Rapport :
DIAG2022122161

Date : 27/01/2023

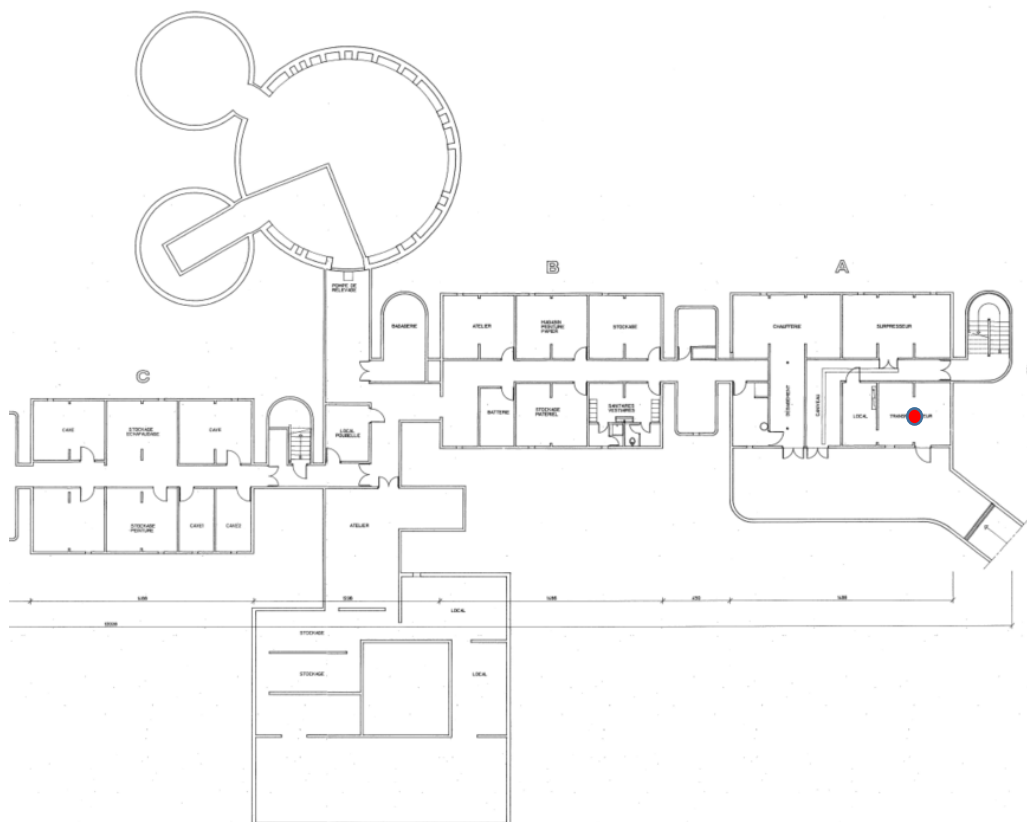
Vue en plan : localisation du sondage S-9 sur la zone A

13 cm

Coupe sur dallage non armé sur terre-plein relevé au droit du sondage S-9 sur la zone A

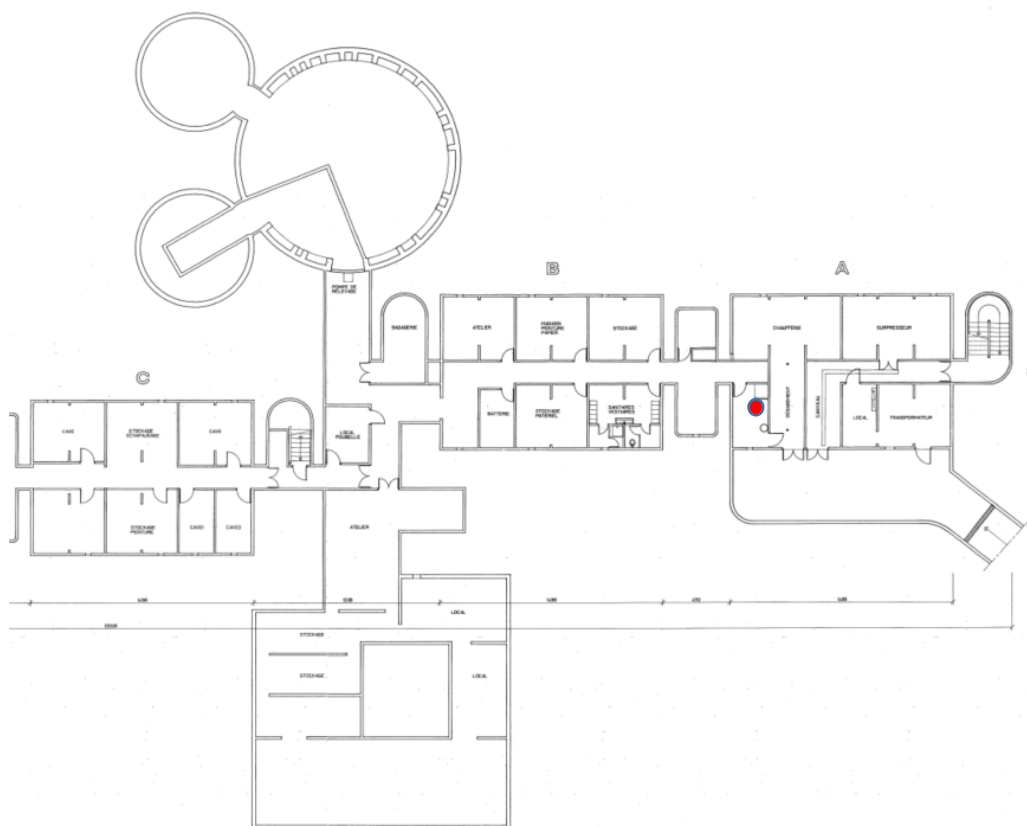
Vue en plan : localisation du sondage S-1 sur la zone A

Coupe sur dallage non armé sur terre-plein relevé au droit du sondage S-1 sur la zone A

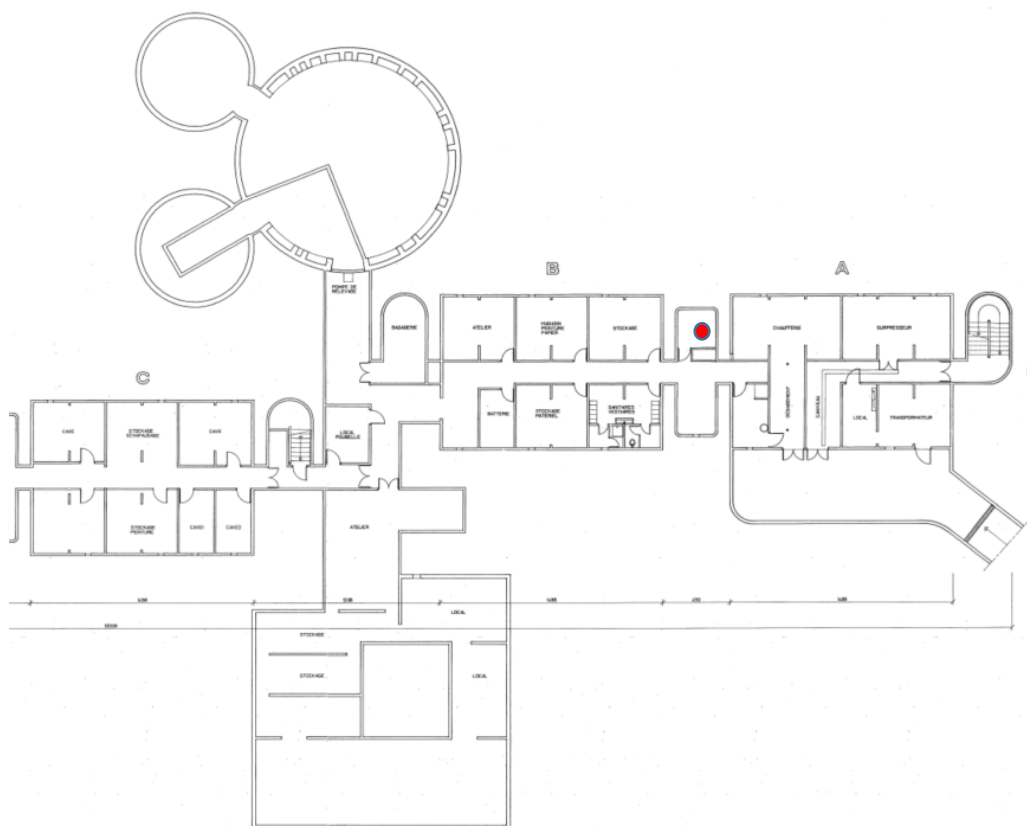
Vue en plan : localisation du sondage S-2 sur la zone A

20 cm

Coupe sur dallage non armé (présence d'un treillis anti-fissurations) sur terre-plein relevé au droit du sondage S-2 sur la zone A

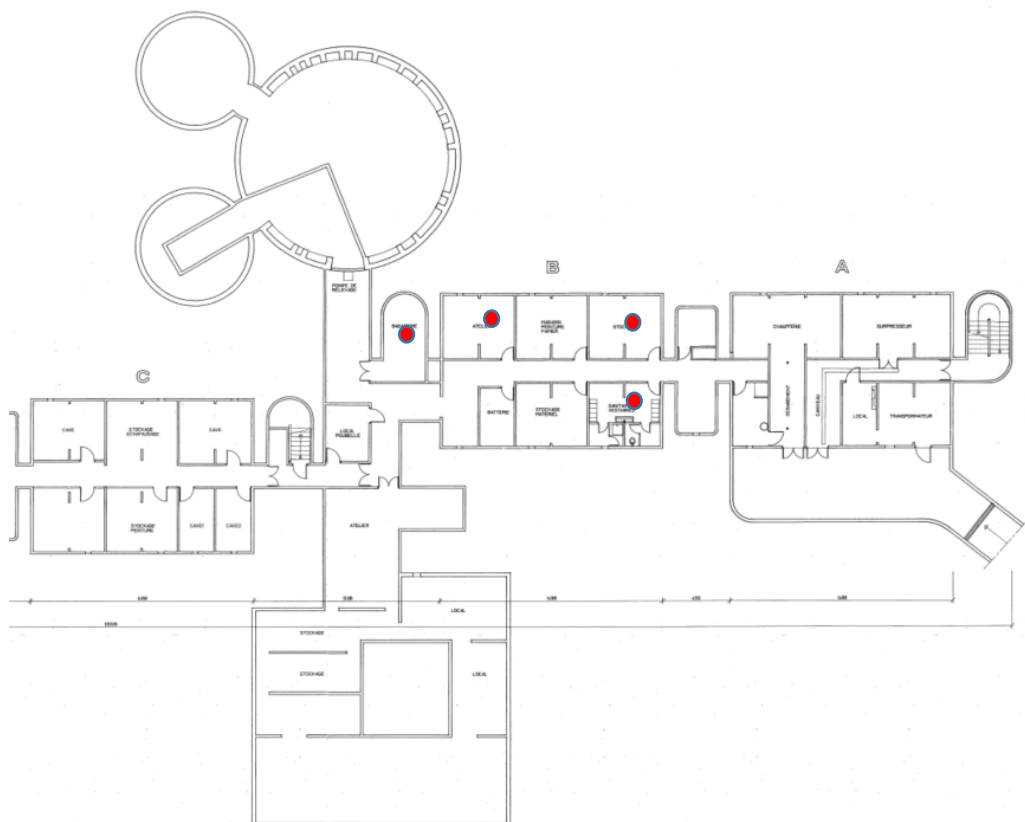
Vue en plan : localisation du sondages S-4, S-5, S-6 et S-7 sur la zone B

Coupe sur dallage non armé sur terre-plein relevé au droit du sondages S-4, S-5, S-6 et S-7 sur la zone B

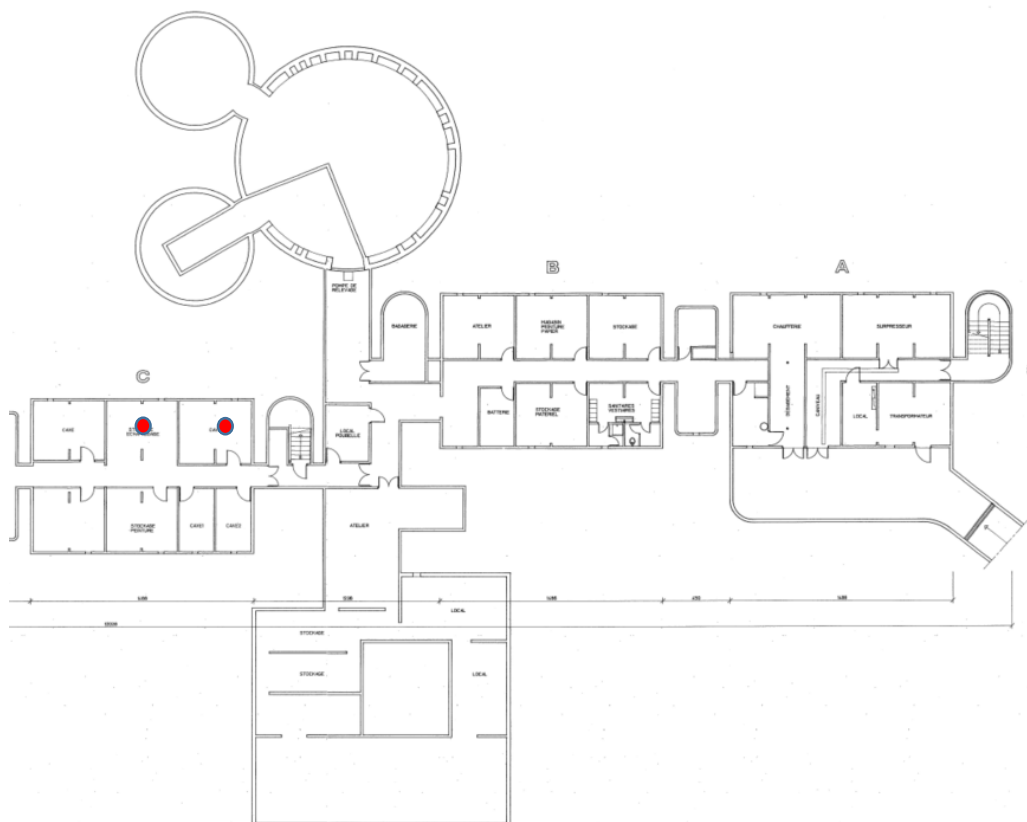
Vue en plan : localisation du sondages S-10 et S-11 sur la zone C

Coupe sur dallage non armé sur terre-plein relevé au droit du sondages S-10 et S-11 sur la zone C

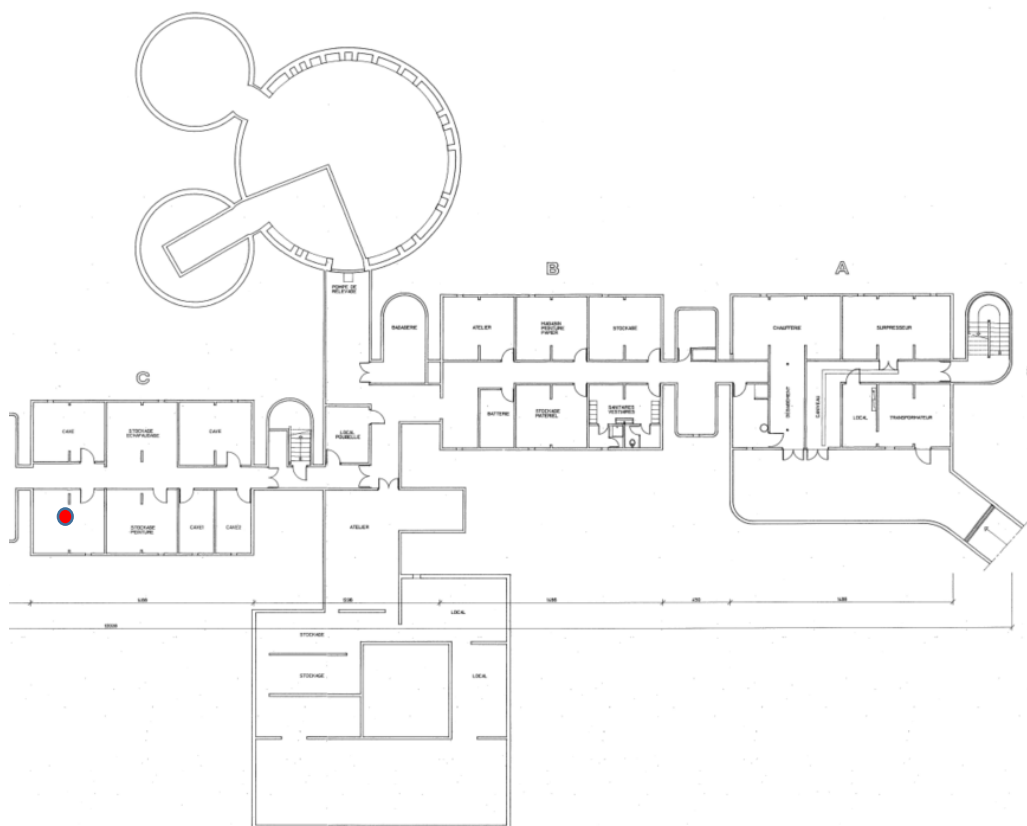
Vue en plan : localisation du sondage S-12 sur la zone C

Coupe sur dallage non armé sur terre-plein relevé au droit du sondage S-12 sur la zone C

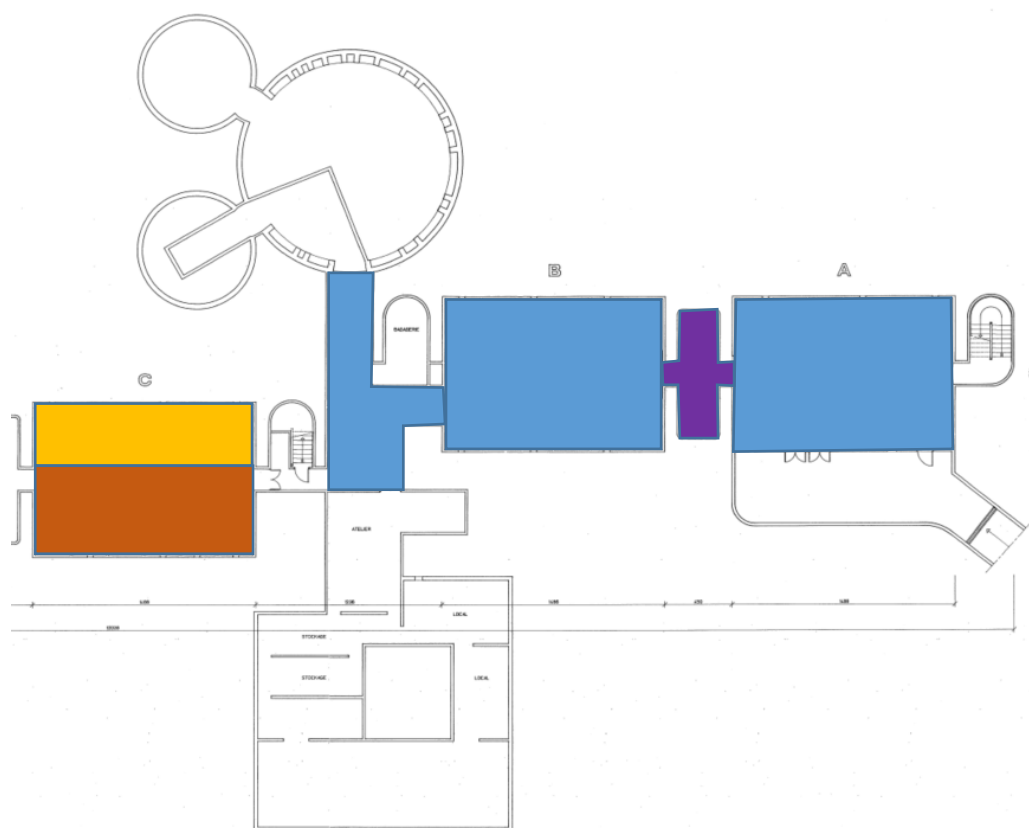
Vue en plan : synthèse des sondages bas du sous-sol

- Dallage non armé sur terre épaisseur 13 cm
- Dallage non armé sur terre épaisseur 20 cm
- Dallage non armé sur terre épaisseur 10 cm
- Dallage non armé sur terre épaisseur 6 cm

Concernant les planchers bas du sous-sol des 3 zones étudiées, il en ressort la présence de dallage non armé sur terre-plein d'épaisseur variable (voir synthèse p.14 du présent rapport).

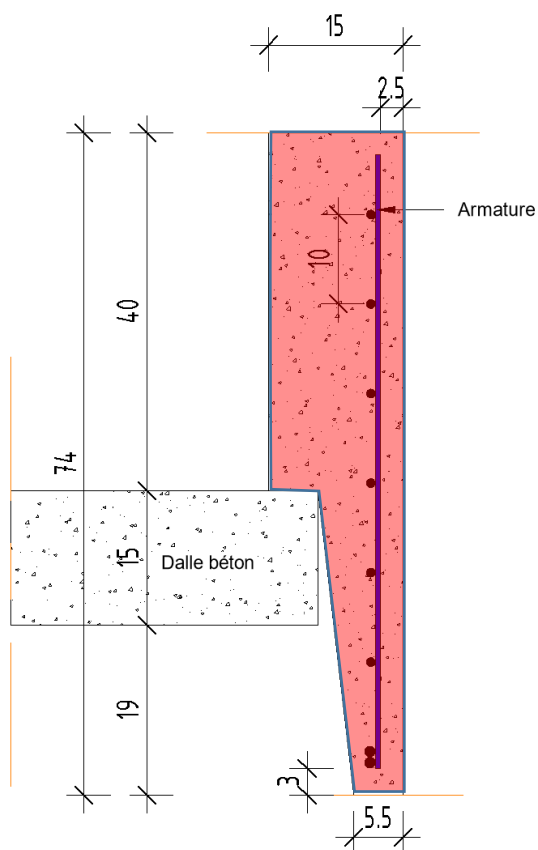
Coupe sur jonction plancher/façade

Au vu du sens de portée des planchers et de la tenue structurelle des façades, nous pouvons conclure sur la faisabilité de libérer 100% des espaces entre planchers en façades (y compris les parties béton armé matricées au niveau des façades du RDC).

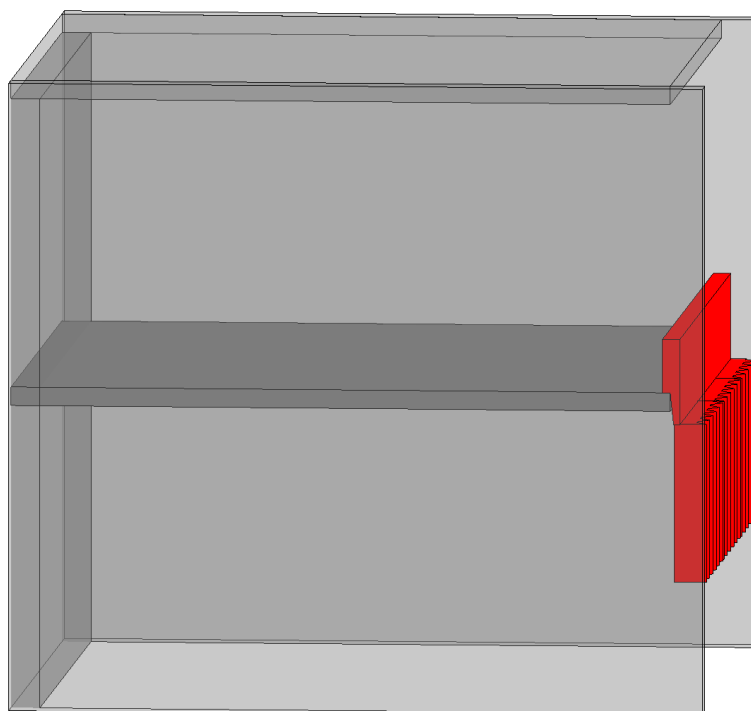
Vue 3D REVIT SOCNA : éléments du RDC et du nez de dalle Plancher haut RDC pouvant être supprimés en façades

Concernant les éléments structuraux en béton armé présents en façades, ceux-ci peuvent être supprimés sans nécessité de reprises.

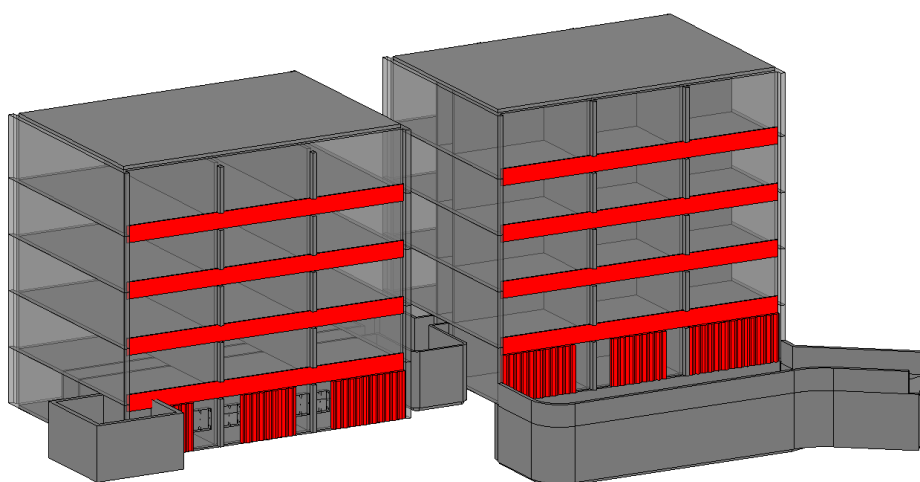
Vue 3D REVIT SOCNA : vue générale des éléments structuraux pouvant être supprimés en façades
