## Rapport de Diagnostic Technique

Diagnostic technique des structures  
Estimation de la capacité portante de la charpente de la  
rotonde (salle événementielle repérée en rouge ci-  
dessous) et analyse de l'état parasitaire des bois  
accessibles et visibles de charpentes  
Sondages destructifs en façades au droit des poteaux du  
bâtiment BOURGOGNE selon cahier des charges structurel  
SCOPING indice B en date du 24/05/2024  
34 rue Recteur Marcel Bouchard  
21000 DIJON

N° Rapport :  
DIAG2024090461

Date : 26/09/2024

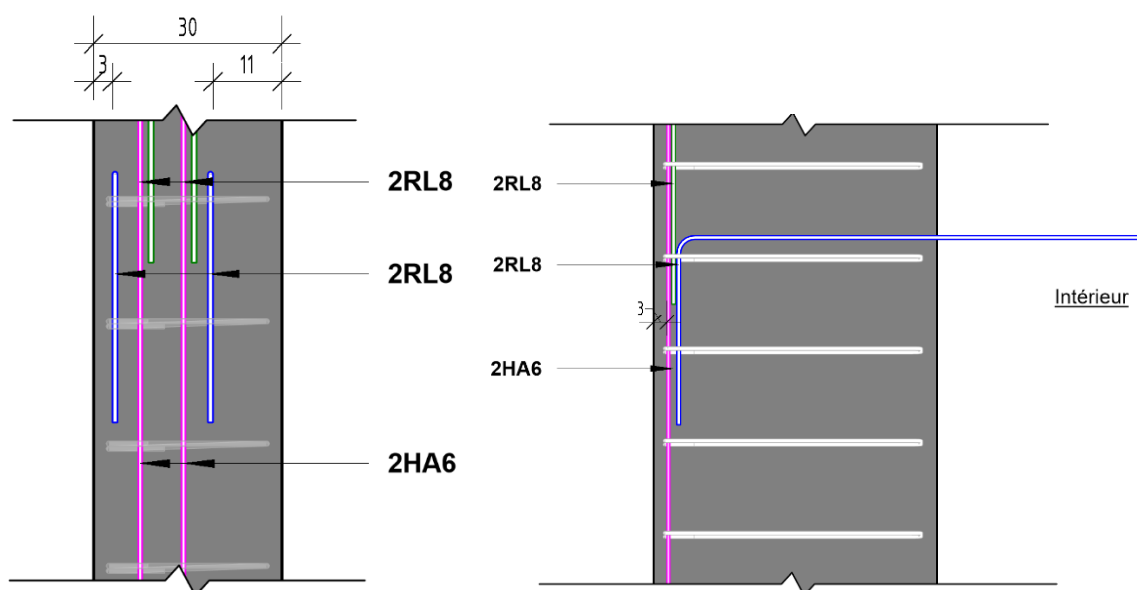
#### Résultat graphique des sondages SPOT 1

- Fonction structurelle des poteaux : les poteaux s'auto-portent, ils supportent également les portiques de façades et probablement les garde-corps et acrotère maçonnés  
La liaison des poteaux avec le plancher, permet de réduire l'élancement du poteau et n'a pas pour fonction de soutenir les planchers. Une démolition de ces portiques y compris acrotères est envisageable sans confortement pour les planchers intérieurs (voir méthodologie entreprise retenue).
- Estimation de la capacité portante des poteaux : En l'absence de cadre au droit de nos sondages et de la discontinuité des aciers, aucune capacité portante ne peut être estimée
- Estimation du degré de stabilité au feu des structures : L'estimation de la stabilité au feu des structures concernés (poteaux investigués) est estimée stable au feu 1h.

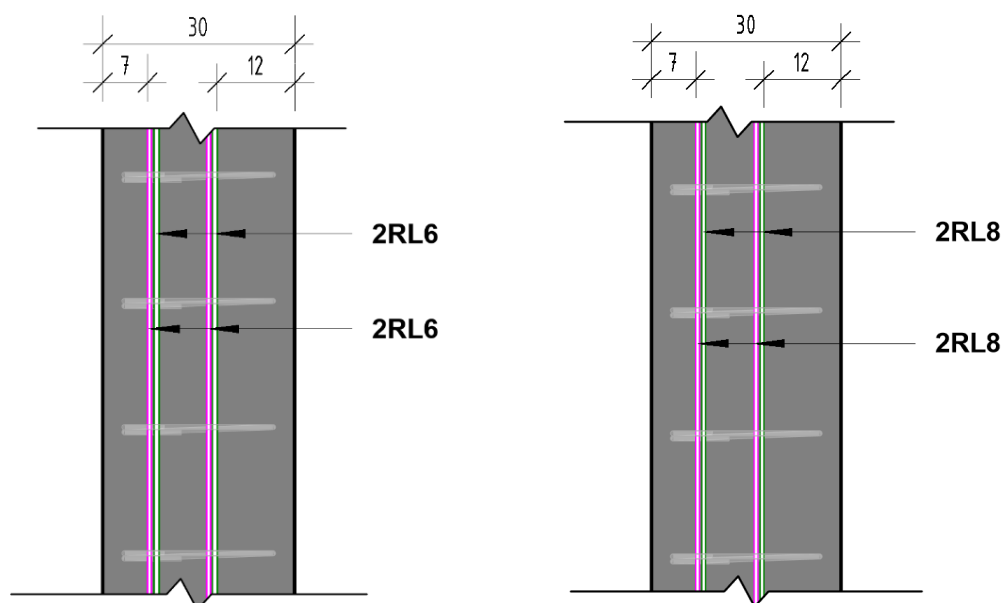
#### Résultat graphique des sondages

- Fonction structurelle des poteaux : les poteaux s'auto-portent, ils supportent également les portiques de façades et probablement les garde-corps et acrotère maçonnés  
La liaison des poteaux avec le plancher, permet de réduire l'élancement du poteau et n'a pas pour fonction de soutenir les planchers. Une démolition de ces portiques y compris acrotères est envisageable sans confortement pour les planchers intérieurs (voir méthodologie entreprise retenue).
- Estimation de la capacité portante des poteaux : En l'absence de cadre au droit de nos sondages et de la discontinuité des aciers, aucune capacité portante ne peut être estimée
- Estimation du degré de stabilité au feu des structures : L'estimation de la stabilité au feu des structures concernés (poteaux investigués) est estimée stable au feu 1h.

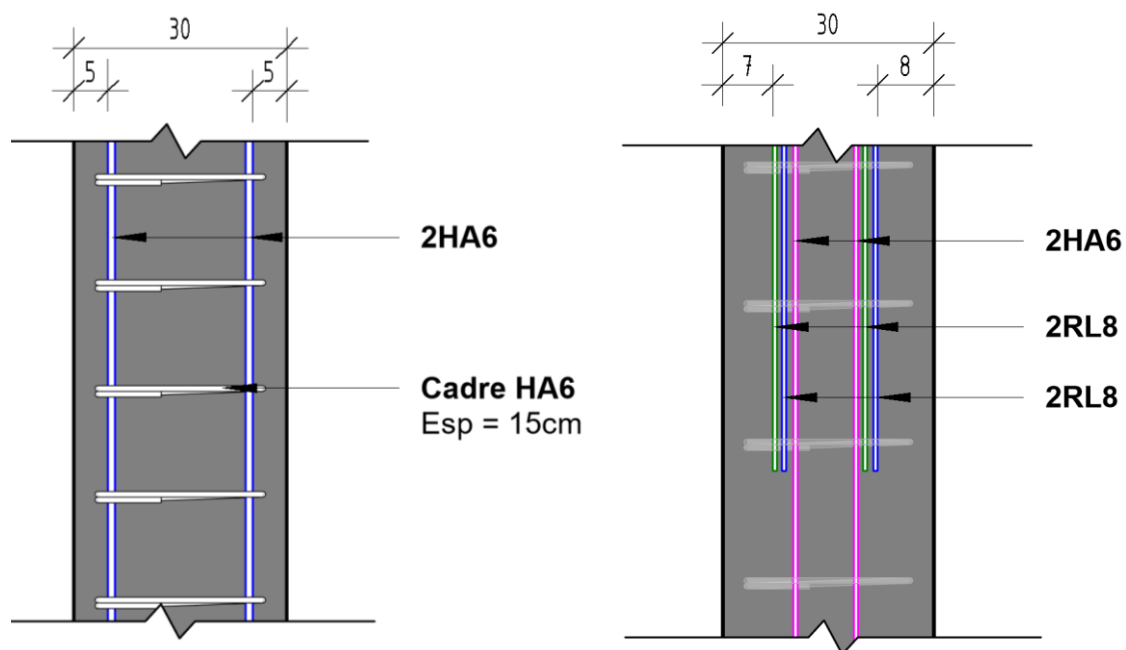
### Résultat graphique des sondages

- Fonction structurelle des poteaux : les poteaux s'auto-portent, ils supportent également les portiques de façades et probablement les garde-corps et acrotère maçonnés  
La liaison des poteaux avec le plancher, permet de réduire l'élancement du poteau et n'a pas pour fonction de soutenir les planchers. Une démolition de ces portiques y compris acrotères est envisageable sans confortement pour les planchers intérieurs (voir méthodologie entreprise retenue).
- Estimation de la capacité portante des poteaux : En l'absence de cadre au droit de nos sondages et de la discontinuité des aciers, aucune capacité portante ne peut être estimée
- Estimation du degré de stabilité au feu des structures : L'estimation de la stabilité au feu des structures concernés (poteaux investigués) est estimée stable au feu 1h.

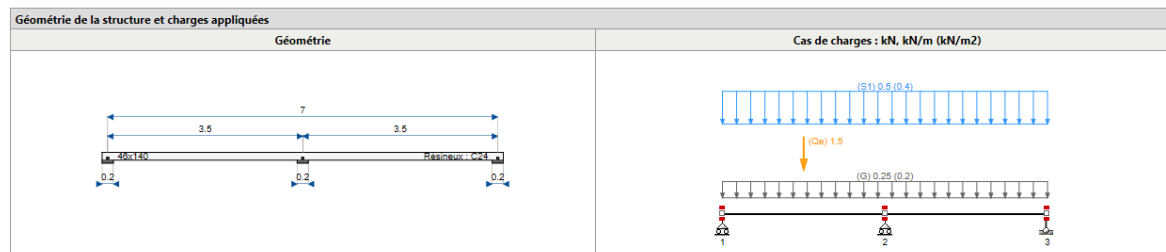
### Pannes : Vérification par le calcul pour estimation de la capacité portante actuelle

EC5 : Résultats synthétiques pièces (Résistances et flèches)				
Section	Résultats ELU (Résistances)		Résultats ELS (Flèches)	
Utilisateur	Résistance section	Stabilité	Flèches instantanées (Combinaisons rares)	Flèches finales (Combinaisons rares)
b=46mm h=140mm	98.89%	91.96%	134.66% (15,71mm)	126.91% (22,21mm)

Nous atteignons donc le taux de travail maximal en considérant une charge permanente de 20 kg/m<sup>2</sup>.

Le dépassement considéré au niveau des flèches est consécutif à l'introduction des charges d'entretien de 150 kg ponctuelles.

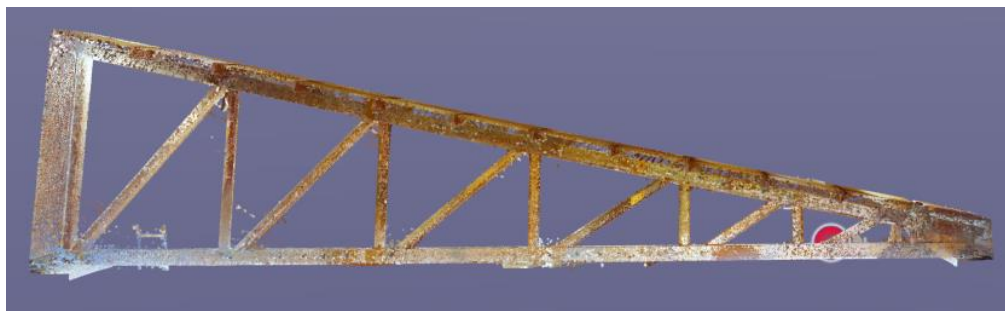
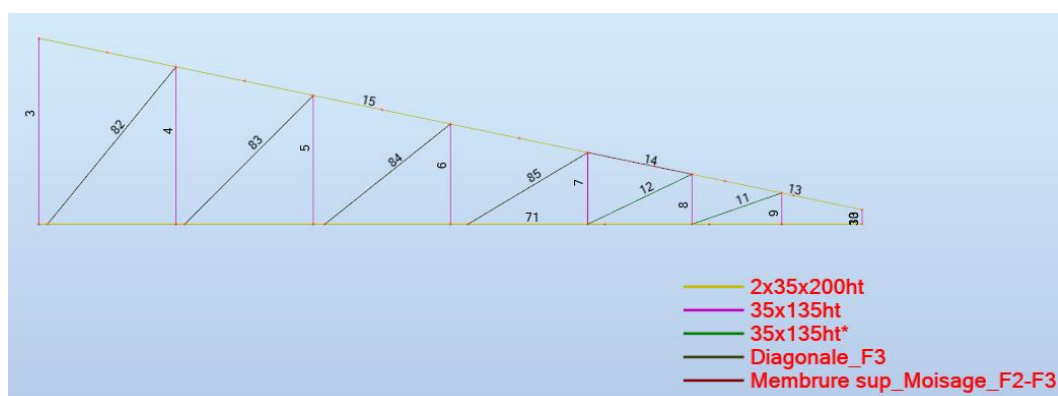
### Poutres treillis : Vérification par le calcul pour estimation de la capacité portante actuelle

Le taux de travail des barres les plus sollicitées avoisine les 100%.

Ceci confirme bien l'estimation de la capacité portante générale de la charpente de 20 kg/m<sup>2</sup>

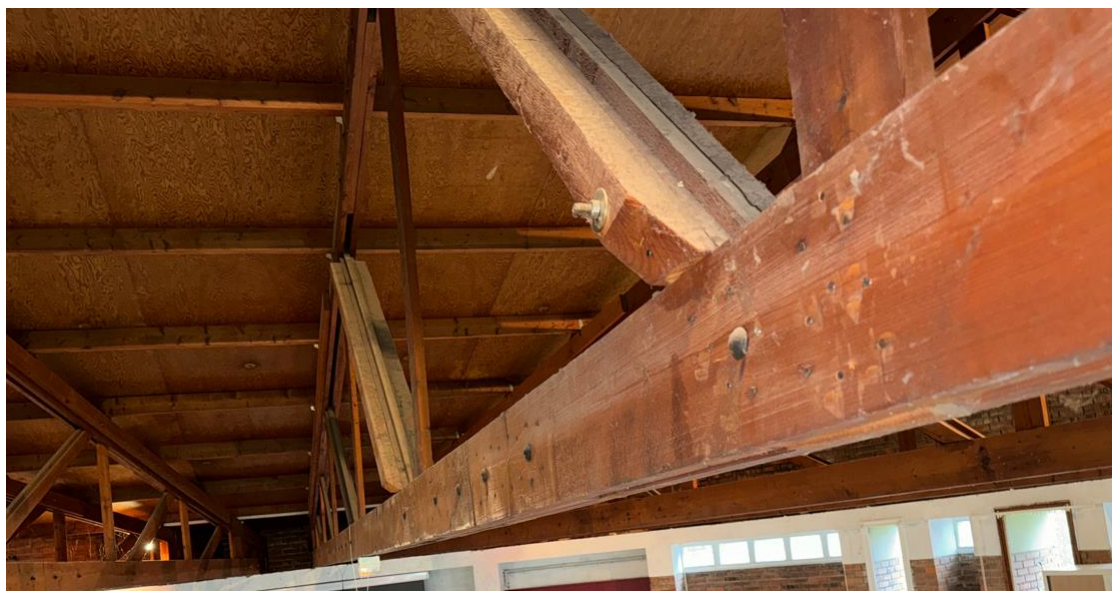
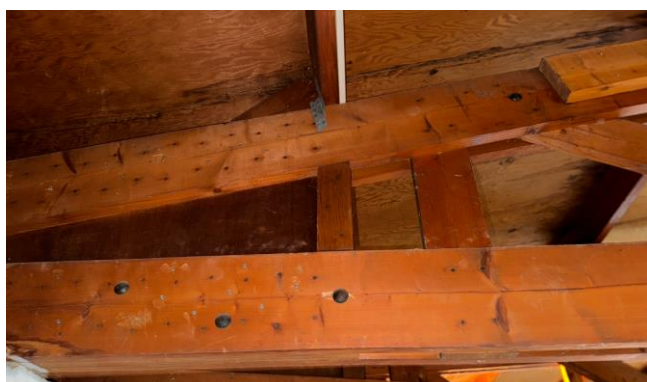
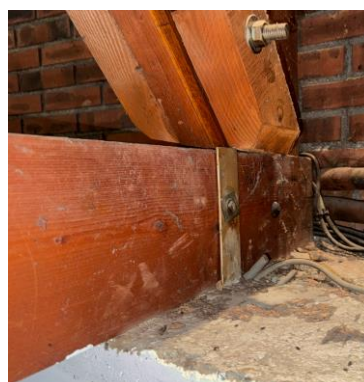
## Etat des bois

Les bois accessibles ne présentent pas d'attaque ni de perte de section => **bon état actuel**
