## Dossier de diagnostics techniques

**Rapport de mission de repérage des matériaux et produits contenant de l'amiante avant réalisation de travaux**

**Référence AMITRAV-E1323088-2201-V1 13 décembre 2022**

<b>Bien</b>	ERP catégorie 1 à 4
<b>Adresse</b>	7, RUE D'ESPAGNE 35000 RENNES
<b>Référence Cadastreale</b>	NC
<b>Propriétaire</b>	CAISSE ALLOCATIONS FAMILIALES Cours Des Allies 35000 RENNES
<b>Demandeur</b>	CAISSE ALLOCATIONS FAMILIALES Cours Des Allies 35000 RENNES

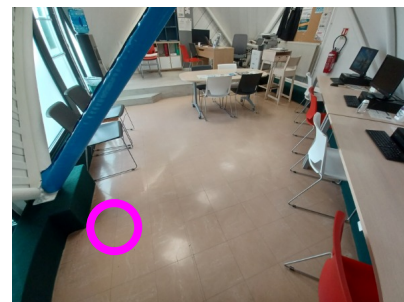
Prélèvement P001  
 Pièce RDC - Salle de permanence  
 Localisation Sol  
 Matériaux Colles non bitumineuses, Dalles de sol, Ragréages  
 Date 13 décembre 2022  
 Résultat Absence d'amiante  
 Commentaire

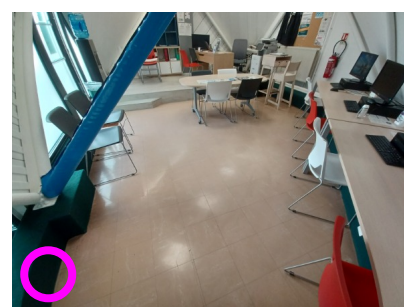
Prélèvement P002  
 Pièce RDC - Salle de permanence  
 Localisation Revêtement mural  
 Matériaux Colle, Moquettes murales  
 Date 13 décembre 2022  
 Résultat Absence d'amiante  
 Commentaire

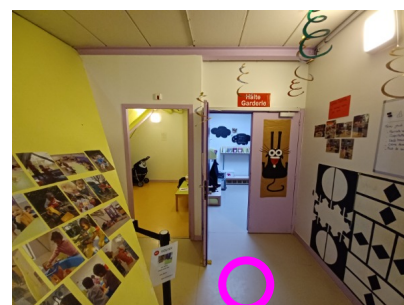
Prélèvement P003  
 Pièce RDC - Accès Halte garderie  
 Localisation Sol  
 Matériaux Colles non bitumineuses, Ragréages, Sol PVC  
 Date 13 décembre 2022  
 Résultat Absence d'amiante  
 Commentaire

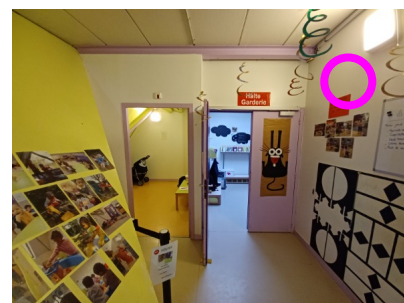
Prélèvement P004  
 Pièce RDC - Accès Halte garderie  
 Localisation Tous les murs  
 Matériaux Enduits lissés-talochés, Peinture, Placoplâtre  
 Date 13 décembre 2022  
 Résultat Absence d'amiante  
 Commentaire

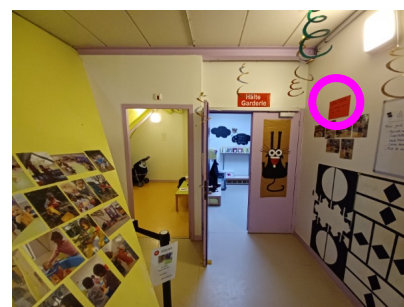
Prélèvement P005  
 Pièce RDC - Accès Halte garderie  
 Localisation Tous les murs  
 Matériaux Bandes calicot, Enduit de jointement des plaques de plâtre  
 Date 13 décembre 2022  
 Résultat Absence d'amiante  
 Commentaire

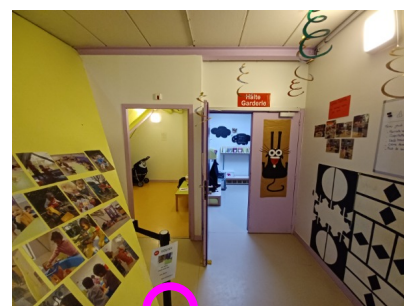
Prélèvement P006  
 Pièce RDC - Accès Halte garderie  
 Localisation Revêtement mural  
 Matériaux Colle, Moquettes murales  
 Date 13 décembre 2022  
 Résultat Absence d'amiante  
 Commentaire

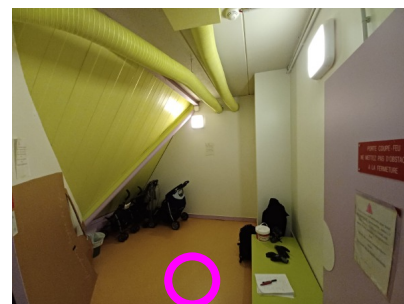
Prélèvement P007  
 Pièce RDC - Local Poussettes / Landaux  
 Localisation Sol  
 Matériaux Colles non bitumineuses, Ragréages, Sol PVC  
 Date 13 décembre 2022  
 Résultat Absence d'amiante  
 Commentaire

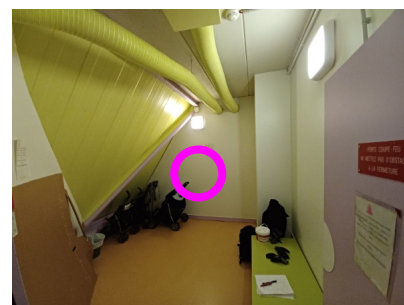
Prélèvement P008  
 Pièce RDC - Local Poussettes / Landaux  
 Localisation Tous les murs  
 Matériaux Enduits lissés-talochés, Peinture, Placoplâtre  
 Date 13 décembre 2022  
 Résultat Absence d'amiante  
 Commentaire

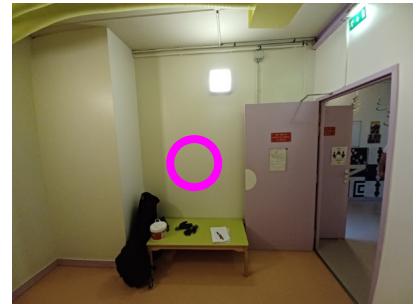
Prélèvement P009  
Pièce RDC - Local Poussettes / Landaux  
Localisation Tous les murs  
Matériaux Enduits lissés-talochés, Peinture, Placoplâtre  
Date 13 décembre 2022  
Résultat Absence d'amiante  
Commentaire

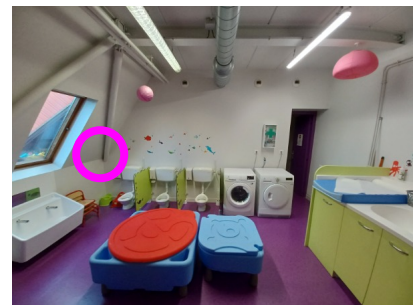
Prélèvement P010  
Pièce RDC - Sanitaires Enfants  
Localisation Tous les murs  
Matériaux Bandes calicot, Enduit de jointement des plaques de plâtre  
Date 13 décembre 2022  
Résultat Absence d'amiante  
Commentaire

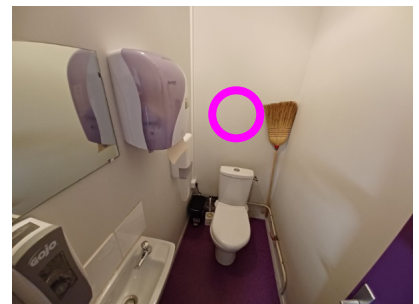
Prélèvement P011  
Pièce RDC - Toilettes Adultes  
Localisation Tous les murs  
Matériaux Enduits lissés-talochés, Peinture, Placoplâtre  
Date 13 décembre 2022  
Résultat Absence d'amiante  
Commentaire

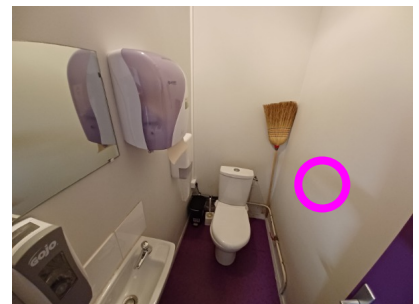
Prélèvement P012  
Pièce RDC - Toilettes Adultes  
Localisation Tous les murs  
Matériaux Bandes calicot, Enduit de jointement des plaques de plâtre  
Date 13 décembre 2022  
Résultat Absence d'amiante  
Commentaire

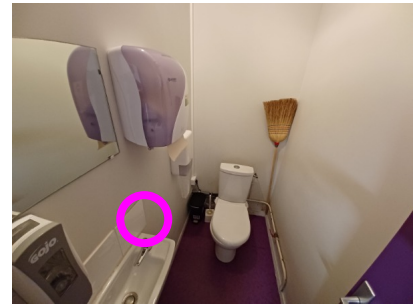
Prélèvement P013  
Pièce RDC - Toilettes Adultes  
Localisation Faïence B  
Matériaux Colles et joints de carrelage ou de faïence  
Date 13 décembre 2022  
Résultat Absence d'amiante  
Commentaire

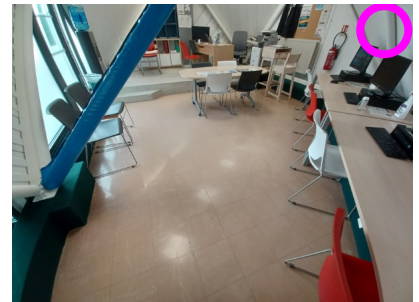
ZPSO P004  
Pièce RDC - Salle de permanence  
Localisation Tous les murs  
Matériaux  
Date 13 décembre 2022  
Résultat Absence d'amiante

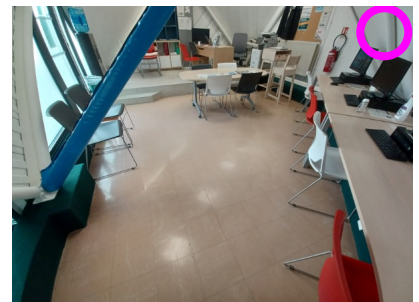
Pièce RDC - Salle de permanence  
Localisation Tous les murs  
Matériaux  
Date 13 décembre 2022  
Résultat Absence d'amiante

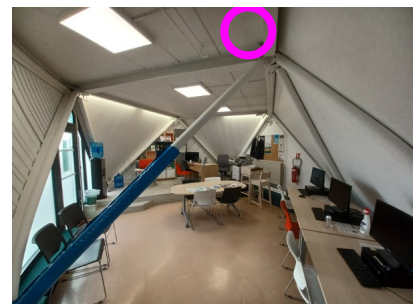
Pièce RDC - Salle de permanence  
Localisation Plafond  
Matériaux Béton cellulaire  
Date 13 décembre 2022  
Résultat Absence d'amiante

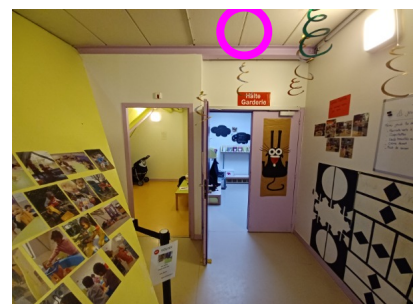
Pièce RDC - Accès Halte garderie  
Localisation Plafond  
Matériaux Béton cellulaire  
Date 13 décembre 2022  
Résultat Absence d'amiante

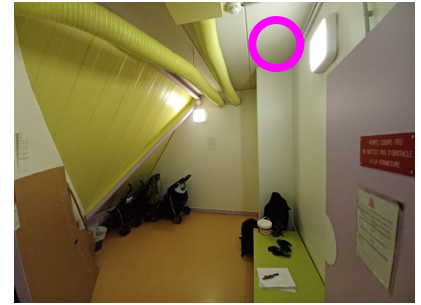
Pièce RDC - Local Poussettes / Landaux  
Localisation Plafond  
Matériaux Béton cellulaire  
Date 13 décembre 2022  
Résultat Absence d'amiante

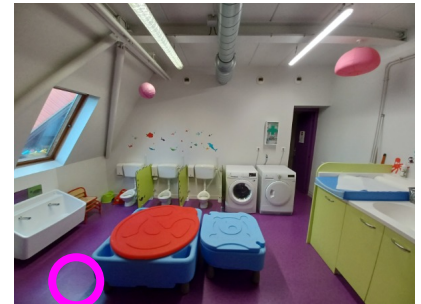
Pièce RDC - Sanitaires Enfants  
Localisation Sol  
Matériaux Sol PVC de 2016  
Date 13 décembre 2022  
Résultat Absence d'amiante

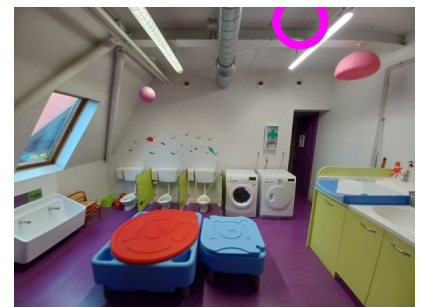
Pièce RDC - Sanitaires Enfants  
Localisation Plafond  
Matériaux Béton cellulaire  
Date 13 décembre 2022  
Résultat Absence d'amiante

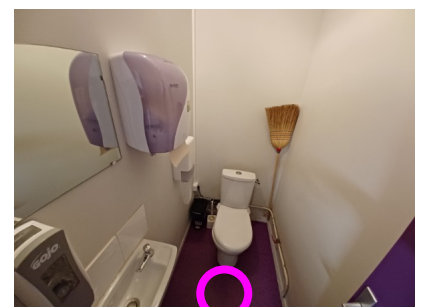
Pièce RDC - Toilettes Adultes  
Localisation Sol  
Matériaux Sol PVC de 2016  
Date 13 décembre 2022  
Résultat Absence d'amiante

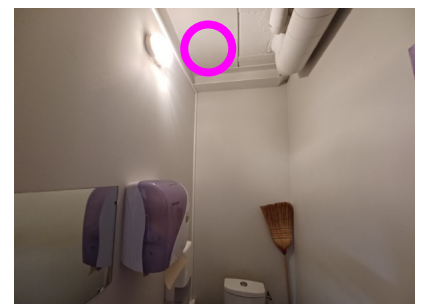
Pièce RDC - Toilettes Adultes  
Localisation Plafond  
Matériaux Béton cellulaire  
Date 13 décembre 2022  
Résultat Absence d'amiante
