## RAPPORT DE MISSION DE REPERAGE DES MATERIAUX ET PRODUITS CONTENANT DE L'AMIANTE - A INSERER DANS LE DOSSIER TECHNIQUE AMIANTE

<b>A</b>	<b>INFORMATIONS GENERALES</b>	
<b>A.1</b>	<b>DESIGNATION DU BATIMENT</b>	
Nature du bâtiment : <b>un Immeuble de bureaux</b> Numéro de Lot : <b>NC</b> Référence Cadastre : <b>NC</b> Date du Permis de Construire : <b>Non Communiquée</b> Adresse : <b>2, Boulevard Carnot</b> <b>81108 Castres CEDEX</b>		
Propriété de : <b>C.P.A.M DU TARN</b> <b>5, Place Lapèrouse</b> <b>81016 Albi CEDEX</b>		
<b>A.2</b>	<b>DESIGNATION DU DONNEUR D'ORDRE</b>	
Nom : <b>C.P.A.M DU TARN</b> Adresse : <b>5, Place Lapèrouse</b> <b>81016 Albi CEDEX</b> Qualité : <b>Propriétaire</b>		
Documents fournis : <b>Dossier technique amiante</b> Moyens mis à disposition : <b>Aucun</b>		
<b>A.3</b>	<b>EXECUTION DE LA MISSION</b>	
Rapport N° : <b>C.P.A.M DU TARN 154 23.12.13 A</b> Le repérage a été réalisé le : <b>23/12/2013</b> Par : <b>Frédéric DE TESTA</b> N° certificat de qualification : <b>9-0918</b> Date d'obtention : <b>15/05/2009</b> Le présent rapport est établi par une personne dont les compétences sont certifiées par : <b>CERTIFI</b>

Date d'établissement du rapport : Fait

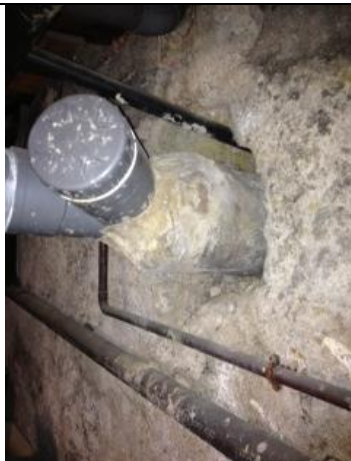
Nom du client	Numéro de dossier	Pièce ou local
C.P.A.M DU TARN	C.P.A.M DU TARN 154 23.12.13	Cave -1
Matériau	Date de prélèvement	Nom de l'opérateur
Amiante ciment	23/12/2013	Frédéric DE TESTA
Localisation		Résultat
Conduit		Présence d'amiante
Résultat de la grille d'évaluation		
Evaluation périodique		
Emplacement		
CPAM CASTRES		
<div>
