RESTAURATION DES FAÇADES DU PALAIS DE JUSTICE D'AGEN

PHASE PRO / OCCULTATIONS EXTÉRIEURES DES BAIES

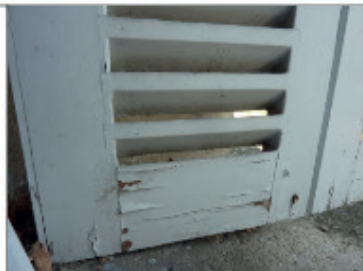
R+1																													
	CH_	F	1.	01

Volets en accordéon persiennés. Double fenêtre.	120x259	4x30x259	30mm		X										X					Pas de système de fermeture des volets, séparés en deux éléments. Décollement de la peinture.	R	Dépose des volets pour restauration en atelier. Décapage des peintures. Remise en peinture. Restauration des quincailleries et remise en jeu de la menuiserie. Révision des scellements. Repose sur site.
ELEVATION OUEST de L'AILE EST																													
RDC																													
	CH_	P	O.	02

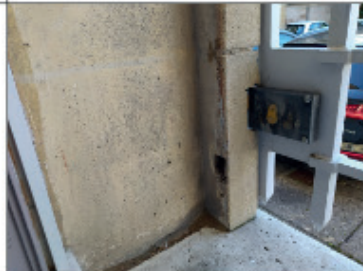
Grille ouvrante avec serrure à clé. Donne dans cage d'escalier. Pas de volet.	126x238					X														Sans objet.	SO	Révision, décapage, passivation et remise en peinture de la grille, sur site.
	CH_	F	O.	04

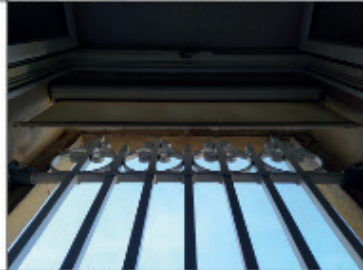
Grille fixe + store roulant extérieur.	126x238					X	X													Sans objet.	SO	Révision, décapage passivation et remise en peinture de la grille, sur site.

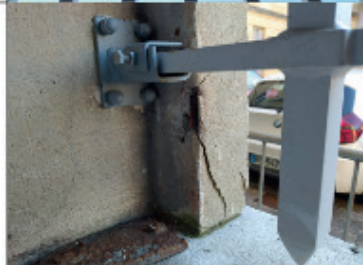
CH_	F	O.	05

Grille fixe + store roulant extérieur.	126x238					X	X													PM, encadrement fissuré, dû à la présence d'un fer corrodé dans la pierre.	SO	Révision des scellements de la grille. Révision, décapage passivation et remise en peinture de la grille, sur site.

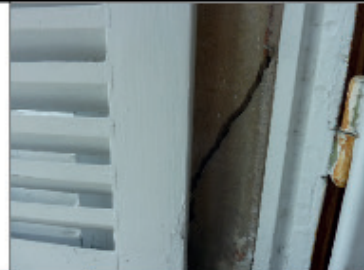
Volets en accordéon persiennés	120x252	4x30x252	32mm		X					X					X	X	X			Ne s'ouvre pas. PM, tableau fissuré.	R	Dépose des volets pour restauration en atelier. Décapage des peintures. Remise en peinture. Restauration des quincailleries et remise en jeu de la menuiserie. Révision des scellements. Repose sur site.			
	CH_	F	1.	07

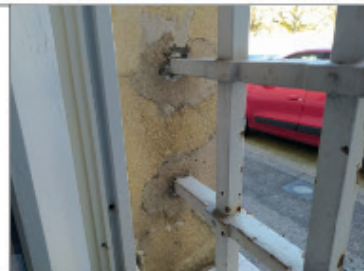
CH_	F	0.	08

Grille fixe, sans volet ni store.	110x238					X														Ragréages ciment dans le tableau de baie, aux points de scellement de la grille.	SO	Prévoir sondage des scellements. Complément de calfeutrement. Patine d'harmonisation. Révision, décapage passivation et remise en peinture de la grille, sur site.			
	CH_	F	0.	09

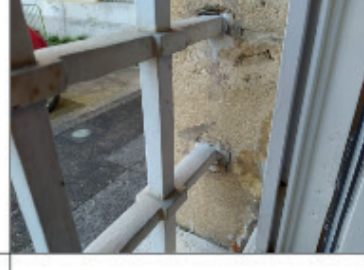
Grille fixe, sans volet ni store.	110x238					X														Ragréages ciment dans le tableau de baie, aux points de scellement de la grille.	SO	Prévoir sondage des scellements. Complément de calfeutrement. Patine d'harmonisation. Révision, décapage passivation et remise en peinture de la grille, sur site.			
	CH_	F	0.	11

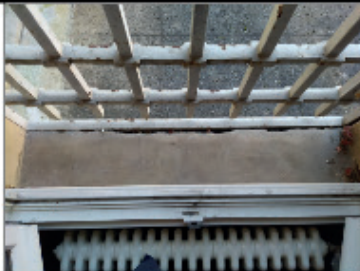
Grille ouvrante avec serrure à clé. Pas de volet ni store.	110x238					X													Appui de baie présentant des épaufures. Décollement de peinture, corrosion de la grille.	SO	Révision, décapage passivation et remise en peinture de la grille, sur site.
	CH_	P	O.	13a

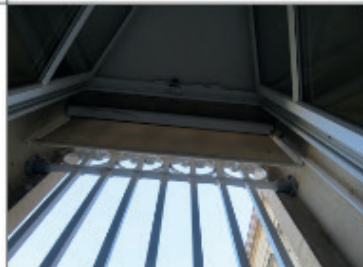
Grille fixe et store roulant extérieur, sur câble métallique.	126x238					X	X												Store qui fonctionne. Relativement discret.	SO	Révision, décapage passivation et remise en peinture de la grille, sur site.		
	CH_	F	0.	21

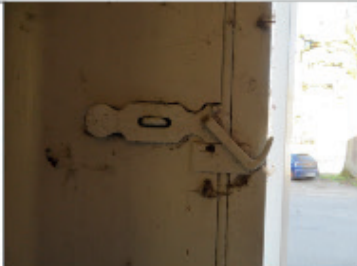
Grille fixe. Volet en accordéon, battants en bois plein.	108x238	4x29x238	30mm		X	X			X						X	X				Quincailleries bloquées par la rouille et/ou la peinture d'une précédente phase de restauration.	R	Dépose des volets pour restauration en atelier. Décapage des peintures. Remise en peinture. Restauration des quincailleries et remise en jeu de la menuiserie. Révision des scellements. Repose sur site. Révision, décapage passivation et remise en peinture de la grille, sur site.

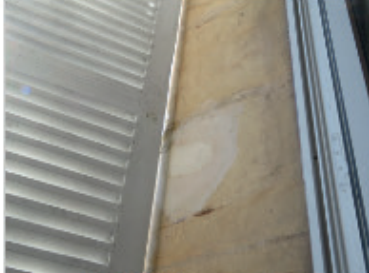
Volets à deux battants persiennés.	120x259	2x59,5x26 3	35mm	X					X	X	X	X		X	X		X	X	Espagnolette bloquée. Gonds rouillés. Ragréages ciment peu esthétique au niveau des scellements de gonds. Poignées aluminium et butée récente inesthétiques. Arrêts de volets (crochet) dangereux à utiliser et bloqués (implique de se pencher au dessus du vide).	R	Dépose des volets pour restauration en atelier. Décapage des peintures. Remise en peinture. Restauration des quincailleries et remise en jeu de la menuiserie. Révision des scellements. Repose sur site. Dépose des équipements de blocage récents et poignées aluminium. Fournir prototype pour système de blocage.

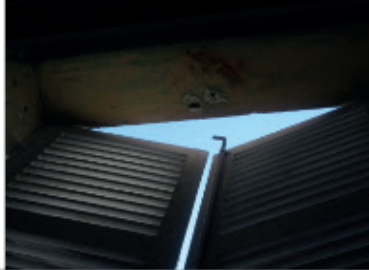
Volets à deux battants persiennés.	120x259	2x59,5x26 3	35mm	X					X	X	X	X		X	X		X	X	Espagnolette bloquée. Descellement d'un gond. Poignées aluminium et butée récente inesthétiques. Arrêts de volets (crochet) dangereux à utiliser et bloqués (implique de se pencher au dessus du vide).	R	Dépose des volets pour restauration en atelier. Décapage des peintures. Remise en peinture. Restauration des quincailleries et remise en jeu de la menuiserie. Révision des scellements. Repose sur site. Dépose des équipements de blocage récents et poignées aluminium. Fournir prototype pour système de blocage.

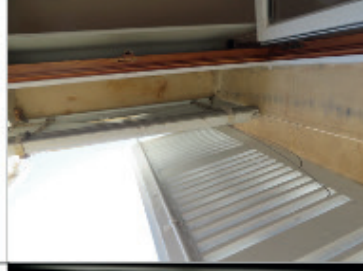
Volets à deux battants persiennés. Store extérieur à ventelles aluminium.	120x259	2x59,5x26 3	35mm	X		X		X	X	X	X		X				X	Espagnolette bloquée. Poignées aluminium et butée récente inesthétiques. Arrêts de volets (crochet) dangereux à utiliser et bloqués (implique de se pencher au dessus du vide).	R	Dépose des volets pour restauration en atelier. Décapage des peintures. Remise en peinture. Restauration des quincailleries et remise en jeu de la menuiserie. Révision des scellements. Repose sur site. Dépose des équipements de blocage récents et poignées aluminium. Fournir prototype pour système de blocage.

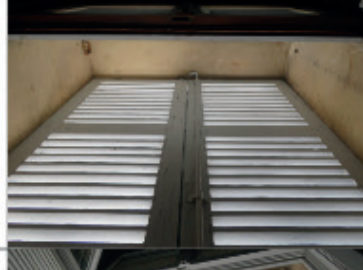
CR_	F	1.	22

Volets à deux battants persiennés.	120x259	2x59,5x26 3	35mm	X				X	X	X	X	X	X				X	Fonctionne.	R	Dépose des volets pour restauration en atelier. Décapage des peintures. Remise en peinture. Restauration des quincailleries et remise en jeu de la menuiserie. Révision des scellements. Repose sur site. Dépose des équipements de blocage récents et poignées aluminium. Fournir prototype pour système de blocage.	
	CR_	F	1.	23

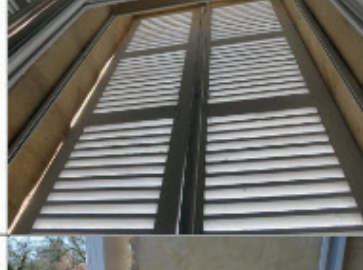
Volets à deux battants persiennés et store extérieur sur câble métallique.	120x259	2x59,5x26 3	35mm	X	X			X	X	X	X		X		X		X	Fonctionne. Jeu laissant apparaître un jour. Gonds repris, ragréages ciment.	R	Dépose des volets pour restauration en atelier. Décapage des peintures. Remise en peinture. Restauration des quincailleries et remise en jeu de la menuiserie. Révision des scellements. Repose sur site. Dépose des équipements de blocage récents et poignées aluminium. Fournir prototype pour système de blocage.

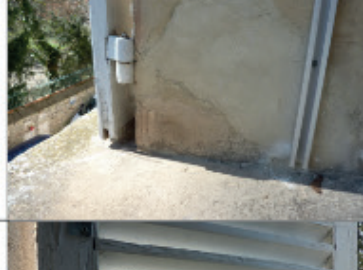
CR_	F	1.	24

Volets à deux battants persiennés et store extérieur sur rail métallique.	120x259	2x59,5x26 3	35mm	X	X			X	X	X	X		X			X	X	Fonctionne dans l'ensemble. Gonds repris, ragréages ciment.	R	Dépose des volets pour restauration en atelier. Décapage des peintures. Remise en peinture. Restauration des quincailleries et remise en jeu de la menuiserie. Révision des scellements. Repose sur site. Dépose des équipements de blocage récents et poignées aluminium. Fournir prototype pour système de blocage.	
	CR_	F	1.	25

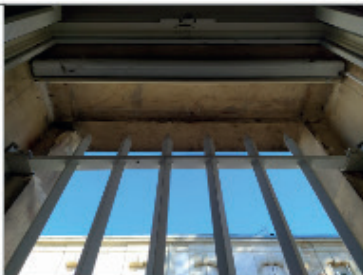
Store sur câble métallique et grille fixe.	108x237					X	X													Sans objet.	SO	Révision, décapage passivation et remise en peinture de la grille, sur site.
	RM	F	O.	02

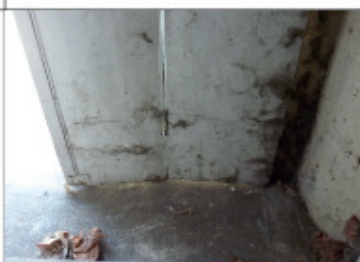
RM	F	O.	10

Grille fixe + volets en accordéon.	108x237	4x27X237	28mm		X	X			X										Fonctionne.	R	Dépose des volets pour restauration en atelier. Décapage des peintures. Remise en peinture. Restauration des quincailleries et remise en jeu de la menuiserie. Révision des scellements. Repose sur site. Révision, décapage passivation et remise en peinture de la grille, sur site.						
R+1																																		
	RM	F	1.	01

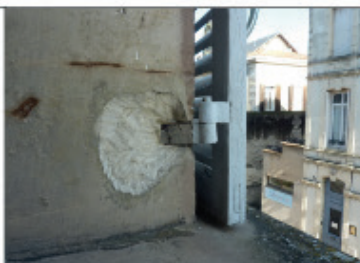
Bureau du procureur. Volet à deux battants persiennés.	128x263	2x64x263	36mm		X				X	X	X	X		X	X	X	X	X	Ne ferme pas. Scelllements des gonds dans maçonneries présentant des éclatements.Poignées aluminium et butée récente inesthétiques. Arrêts de volets (crochet) dangereux à utiliser (implique de se pencher au dessus du vide).	R	Dépose des volets pour restauration en atelier. Décapage des peintures. Remise en peinture. Restauration des quincailleries et remise en jeu de la menuiserie. Révision des scellements. Repose sur site. Dépose des équipements de blocage récents et poignées aluminium. Fournir prototype pour système de blocage.

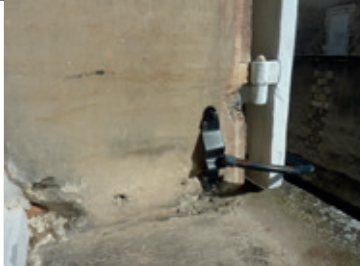
Volet à deux battants persiennés.	128x263	2x64x263	35mm		X				X	X	X	X		X			X	X	Scellements des gonds dans maçonneries présentant des éclatements (3 gonds HS). Poignées aluminium et butée récente inesthétiques. Arrêts de volets (crochet) dangereux à utiliser (implique de se pencher au dessus du vide).		R	Dépose des volets pour restauration en atelier. Décapage des peintures. Remise en peinture. Restauration des quincailleries et remise en jeu de la menuiserie. Révision des scellements. Repose sur site. Dépose des équipements de blocage récents et poignées aluminium. Fournir prototype pour système de blocage.

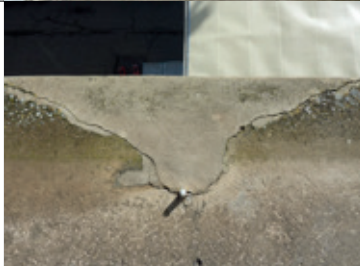
RM	F	1.	09

Volet à deux battants persiennés.	128x263	2x64x263	35mm		X				X	X	X	X		X	X		X	X	Ne fonctionne pas. Ragréage au niveau de l'appui de baie notamment. Poignées aluminium et butée récente inesthétiques. Arrêts de volets (crochet) dangereux à utiliser (implique de se pencher au dessus du vide).		R	Dépose des volets pour restauration en atelier. Décapage des peintures. Remise en peinture. Restauration des quincailleries et remise en jeu de la menuiserie. Révision des scellements. Repose sur site. Dépose des équipements de blocage récents et poignées aluminium. Fournir prototype pour système de blocage.			
	RM	F	1.	10

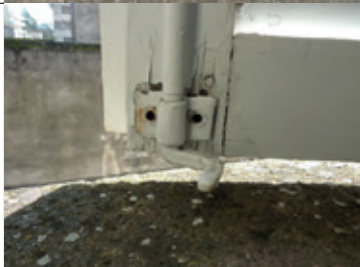
Volet à deux battants persiennés.	128x263	2x64x263	38mm		X				X	X	X	X		X	X		X	X	1 gond HS. Mauvaise fixation de l'espagnolette aux volets. Poignées aluminium et butée récente inesthétiques. Arrêts de volets (crochet) dangereux à utiliser (implique de se pencher au dessus du vide).		R	Dépose des volets pour restauration en atelier. Décapage des peintures. Remise en peinture. Restauration des quincailleries et remise en jeu de la menuiserie. Révision des scellements. Repose sur site. Dépose des équipements de blocage récents et poignées aluminium. Fournir prototype pour système de blocage.

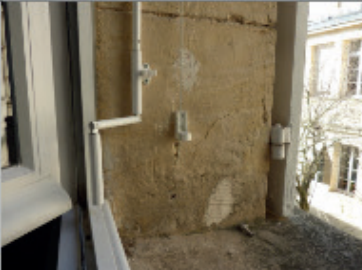
Volets à deux battants et store enroulant extérieur sur câble métallique.	120x259	2x60x259	35mm		X		X		X						X	X				Problème guide du store. Manque poignée espagnolette.	R	Dépose des volets pour restauration en atelier. Décapage des peintures. Remise en peinture. Restauration des quincailleries et remise en jeu de la menuiserie. Révision des scellements. Repose sur site. Dépose des équipements de blocage récents, adaptation des arrêts de volets à paillettes.

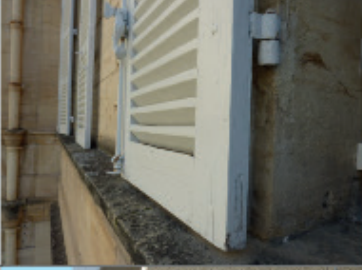
CE	F	1.	02

Volets à deux battants et store enroulant extérieur sur câble métallique.	120x259	2x60x259	35mm		X		X		X						X	X				Etat général moyen.	R	Dépose des volets pour restauration en atelier. Décapage des peintures. Remise en peinture. Restauration des quincailleries et remise en jeu de la menuiserie. Révision des scellements. Repose sur site. Dépose des équipements de blocage récents, adaptation des arrêts de volets à paillettes.									
	CE	F	1.	03

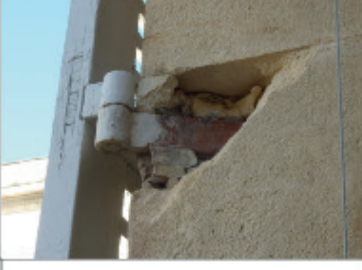
Volets à deux battants et store enroulant extérieur sur câble métallique.	120x259	2x60x259	35mm		X		X		X						X			X		Guides stores HS. Problème scellement des gonds.	R	Dépose des volets pour restauration en atelier. Décapage des peintures. Remise en peinture. Restauration des quincailleries et remise en jeu de la menuiserie. Révision des scellements. Repose sur site. Dépose des équipements de blocage récents, adaptation des arrêts de volets à paillettes.

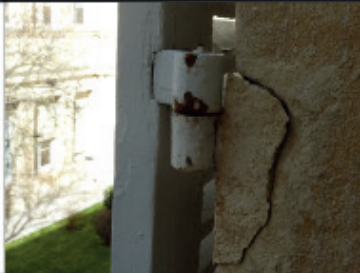
Volets à deux battants et store enroulant extérieur sur câble métallique.	120x259	2x60x259	35mm		X		X		X						X					Etat général moyen. Store qui fonctionne.	R	Dépose des volets pour restauration en atelier. Décapage des peintures. Remise en peinture. Restauration des quincailleries et remise en jeu de la menuiserie. Révision des scellements. Repose sur site. Dépose des équipements de blocage récents et poignées aluminium. Fournir prototype pour système de blocage.		
	CE	F	1.	07

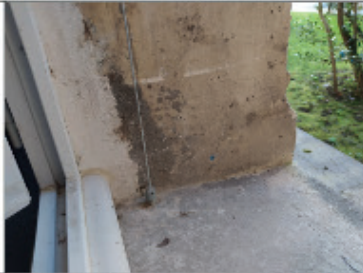
Store enroulant extérieur sur câbles métalliques.	128x239						X						X							Store qui fonctionne et relativement discret. Ragréage dans tableau de baie très visible.	SO	Prévoir patine d'harmonisation sur tableau.

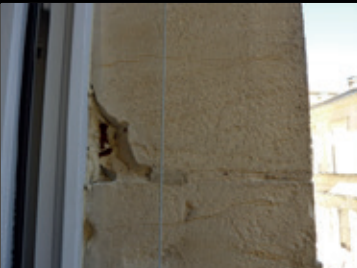
Store enroulant extérieur sur câbles métalliques.	123x244						X							X						Store qui fonctionne et relativement discret. Eclatement du tableau au niveau des anciens gonds de volet.	SO	Restauration tableau : prévoir ragréage mortier de chaux et patine d'harmonisation.
	CE	F	1.	14	 	 	Store enroulant extérieur sur câbles métalliques.	123x244						X							X						Store qui fonctionne et relativement discret.	SO	Sans objet.
	CE	F	1.	15

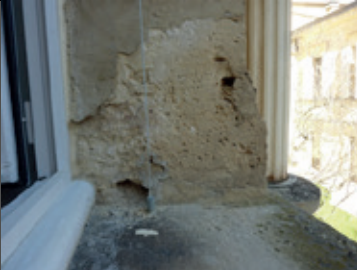
Store enroulant extérieur sur câbles métalliques.	123x244						X							X						Store qui fonctionne et relativement discret. Ragréage dans tableau de baie très visible.	SO	Patine d'harmonisation à prévoir sur tableau.

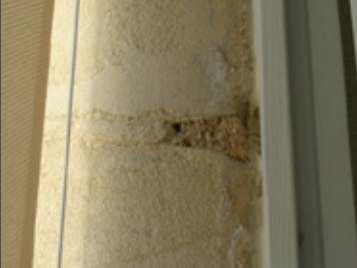
Store enroulant extérieur sur câbles métalliques.	123x244						X													Commande du store défectueuse.	R	Restauration du store.

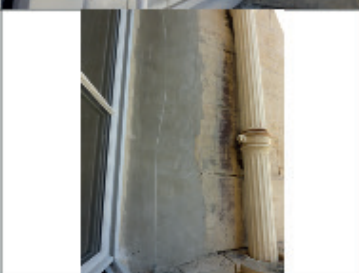
Store enroulant extérieur sur câbles métalliques.	123x244						X												Store défectueux.	N	Remplacement du store, à l'identique. Patine sur embrasure.				
FAÇADE SUD																																
RDC

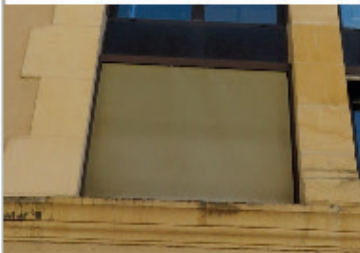
Store roulant extérieur.	115x133						X													Store bloqué.	R	Révision du store existant.			
	CO	F	2.	03

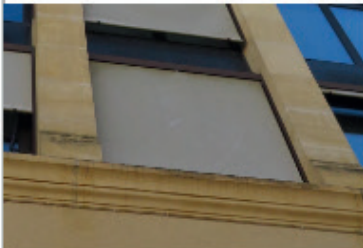
Store roulant extérieur.	115x133						X												Store bloqué.	R	Révision du store existant.

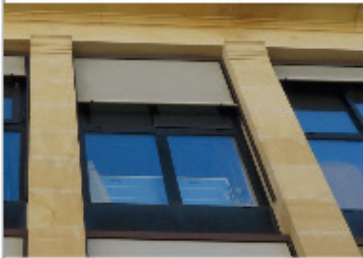
Store roulant extérieur.	115x206						X													Store bloqué.	R	Révision du store existant.				
	CO	F	3.	08

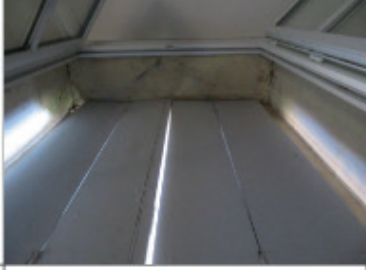
Volets en accordéons et store enroulant extérieur, sur rails.	108x237	4x27x237	30mm		X		X		X					X			X		Gond déterioré, en bas à droite. Store fonctionne mais peu esthétique.	R	Dépose des volets pour restauration en atelier. Dépose store. Décapage des peintures. Remise en peinture. Restauration des quincailleries et remise en jeu de la menuiserie. Révision des scellements. Repose sur site. Mise en place de store guidé sur câbles métalliques.
