PALAIS DE JUSTICE

Hall d'accueil de la salle des pas-perdu

Étude préalable des entablements

Rapport d'étude

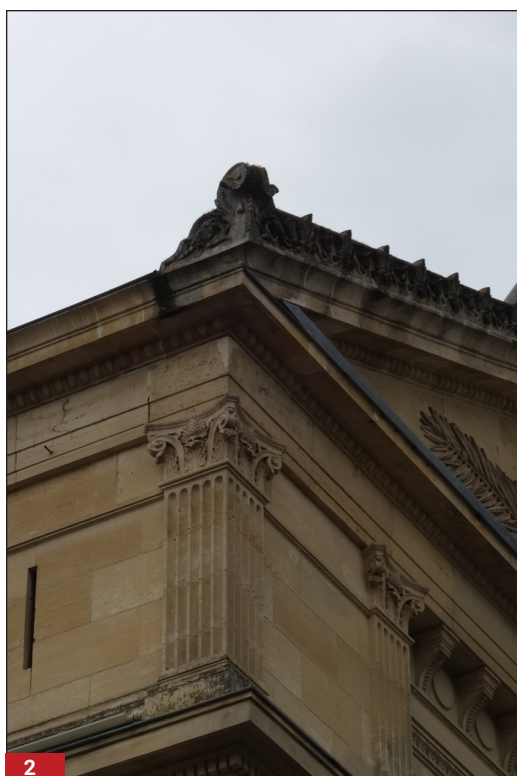
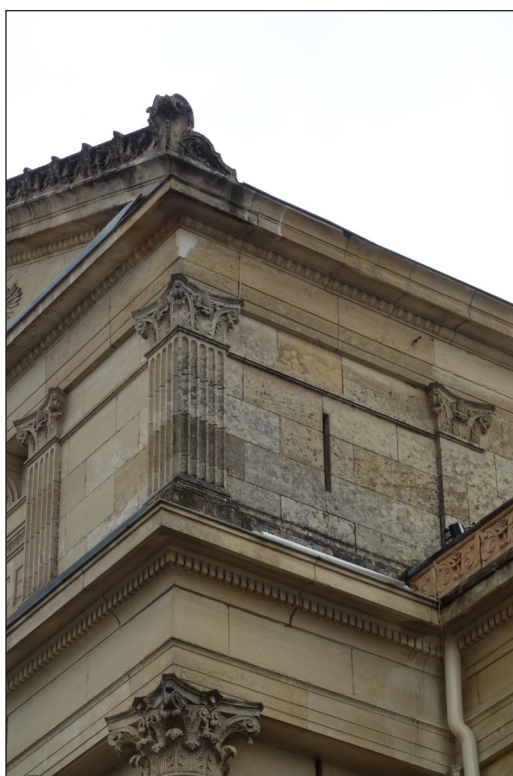
Les désordres organiques repérés sur le niveau de l'entablement du hall d'accueil sont à l'origine de notre intervention. Ils sont le résultat d'infiltrations répétées depuis la toiture et fait depuis l'objet de travaux de remise en état il y a quelques années. Les écoulements d'eau ont entraîné l'imprégnation des parements des tanins des bois du plafond à caissons. Au-dessus du hall d'entrée, se trouve la salle de l'horloge coiffée d'une couverture à deux pans. De fait les imprégnations ont affecté les élévations Est et Ouest de cet espace. Ce désordre est également perceptible au regard de l'état des parements extérieurs aux angles Nord-ouest et Nord-est de la couverture du porche, signe de débordement probables répétés à cette période.

Agen (47) - Palais de Justice - Angles supérieurs Nord-est et Nord-ouest du porche montrant des traces de débordement EP. (Parties non inspectées lors de l'étude).

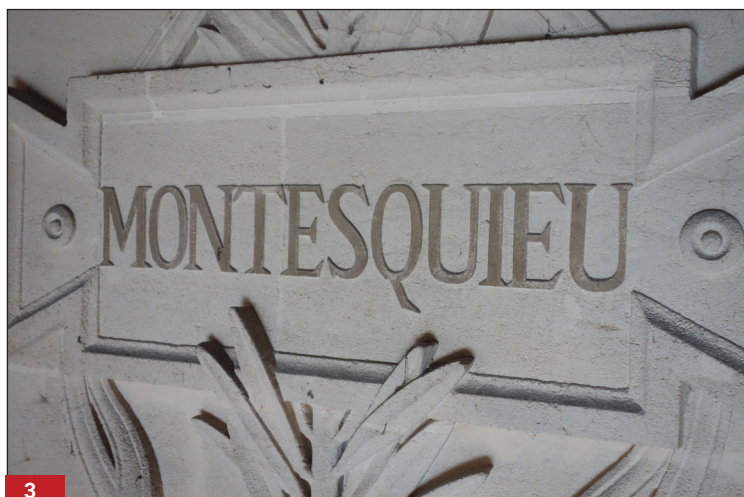
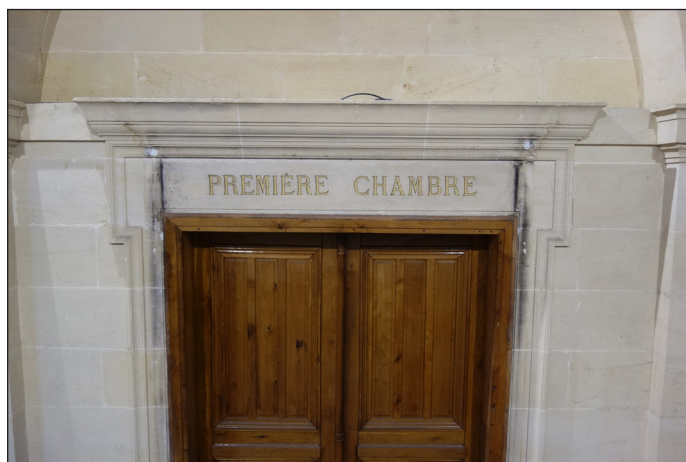
Sur chaque entablement des élévations figure les noms sculptés dans des cartouches d'illustres juristes ou jurisconsultes du 17^e S. Les lettres étaient à l'origine recouvertes d'une bronzine dorée devenue peu perceptible aujourd'hui et qu'il conviendra de restituer à l'image les inscriptions figurant sur le linteau de la salle de la première chambre.

3
Agen (47) - Palais de Justice - Vues comparative entre une des inscriptions du niveau d'entablement passée et ternie et la bronzine or bien conservée du linteau de la première chambre. Les coulures noires de part et d'autre du chambranle seront à éliminer.

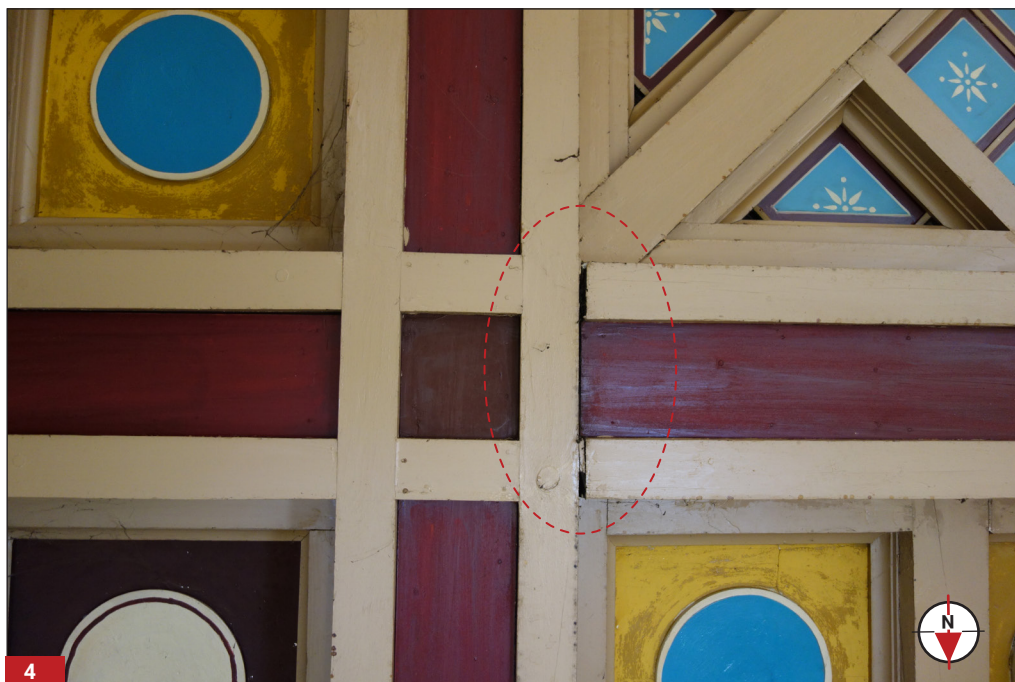
Même si le plafond ne souffre pas de lacunes majeures, l'état de des fonds unis jaune havane présentent des différences chromatiques disgracieuses même vues d'en bas et qu'il conviendra de réintégrées.

Lors de cet (ces) évènement(s), le gonflement supposé sous l'humidité des traverses principales a provoquer des épaufrures des arrêtes des corniches au points de leur encastrement. A l'assemblage entre deux poutres de la structure primaire, à l'angle Nord-est, une déformation au niveau du système tenon / mortaise est bien visible. Les éclats au niveau de la corniche, répartis presque à chaque point de fichage sans

la maçonnerie peuvent être aussi le résultat des mouvements naturels des bois amplifiés par les désordres liés aux infiltrations.

Agen (47) - Palais de Justice - Angle Nord-est du plafond à caisson du hall d'entrée avec marque de mouvement au niveau du raccordement entre deux poutres de l'ossature primaire. En haut à gauche et en bas à droite de l'image figure l'exemple de état actuel disgracieux de la couche picturale des fonds unis jaune havane

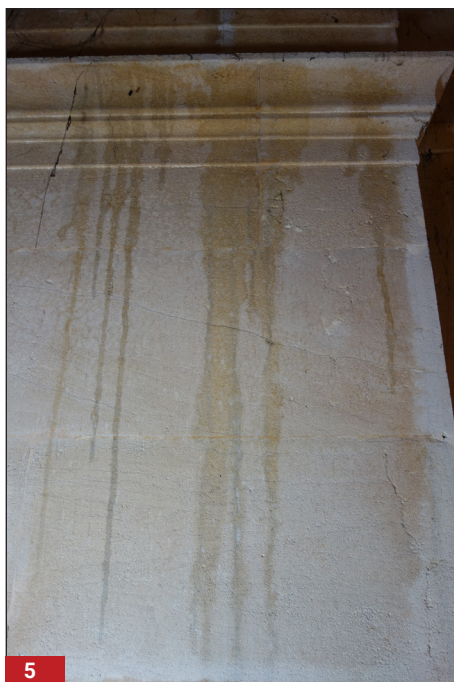
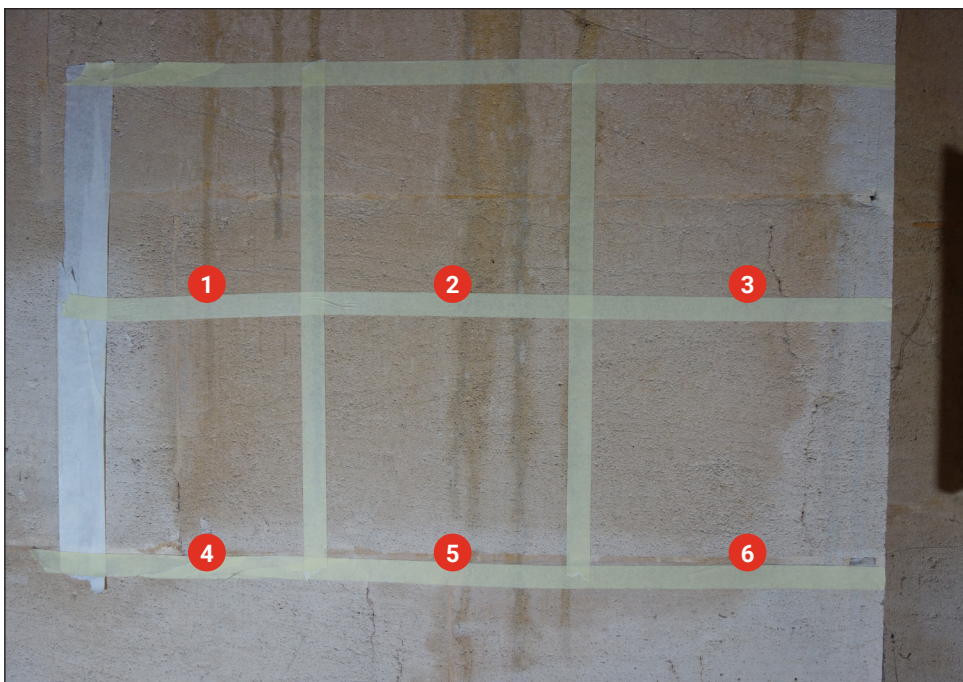
Pour les applications, nous avons retenu une zone présentant une contamination moyenne représentative de l'ensemble. L'angle Sud-ouest fortement impacté par les tanins été écarté mais devra faire cependant l'objet de traitements répétés pour obtention d'un rendu satisfaisant.

Agen (47) - Palais de Justice - Angle Nord-est de l'élévation Est. Vues d'ensemble de la zone retenue pour réalisation des essais de nettoyage par application de compresses et cataplasmes.

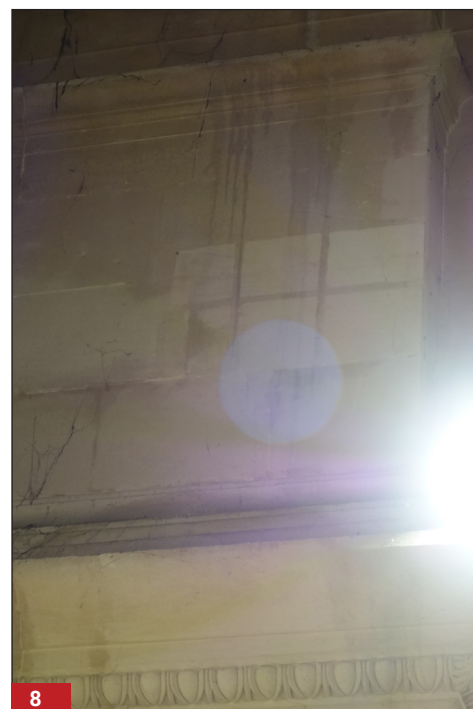
Des résultats des essais de nettoyage des épidermes il ressort qu'au moins deux solutions offrent des résultats concordant aux attendus. La teinte d'origine des natures de pierres² en place transparaît à nouveau même si des spectres de coulures restes perceptibles en vue rapprochée.

8
Agen (47) - Palais de Justice - Vue depuis le bas des résultats des zones d'essais.

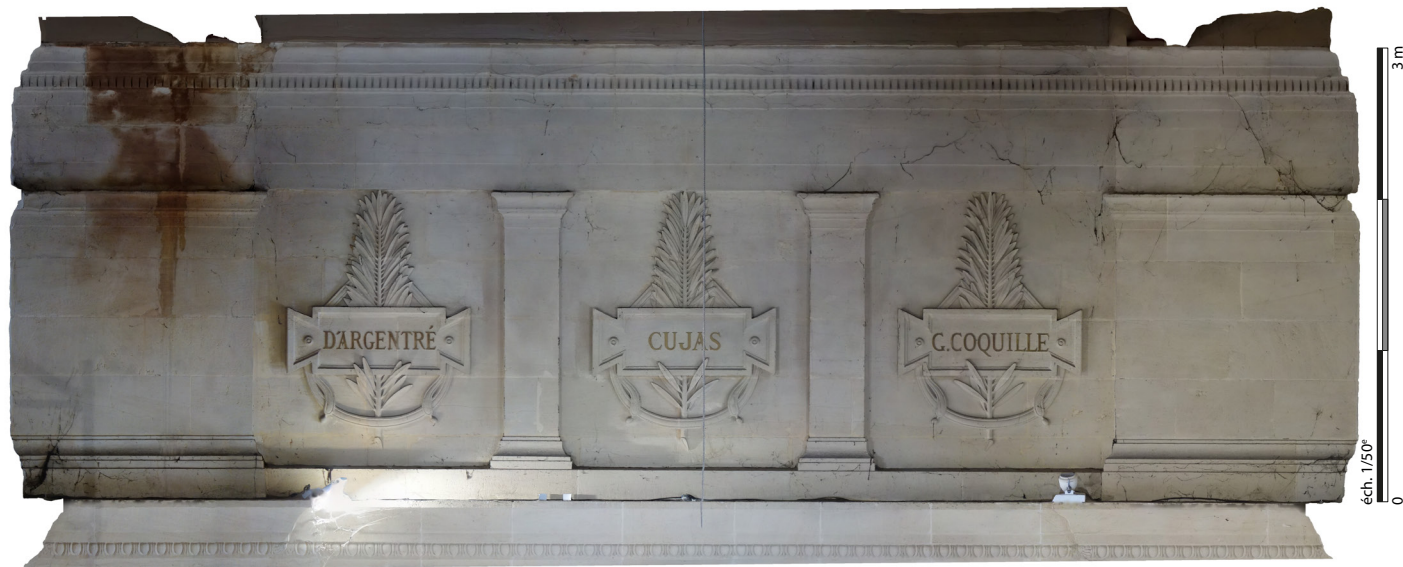
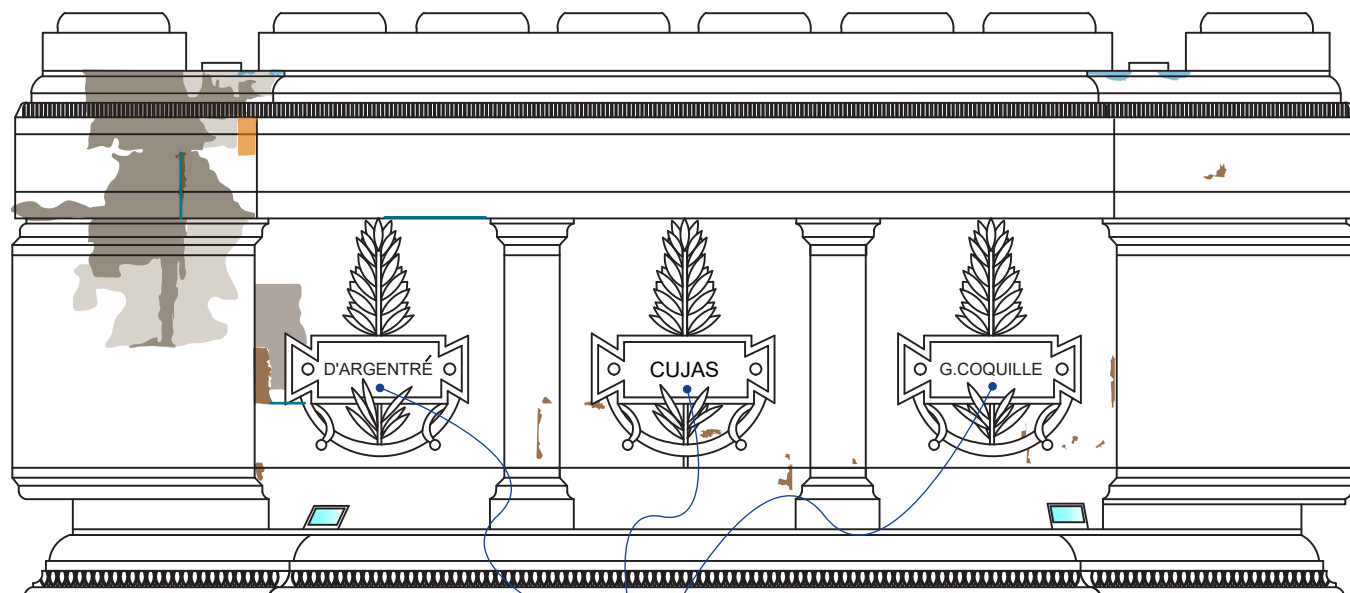
ELEVATION OUEST

inscriptions dorées à restituer

- joint dégradés
- gradient de dépôt de salissures incrustées (tanins)
- lacunes de matière / perte volumique
- ragréages à reprendre ou à intégrer chromatiquement
- desquamation de l'épiderme

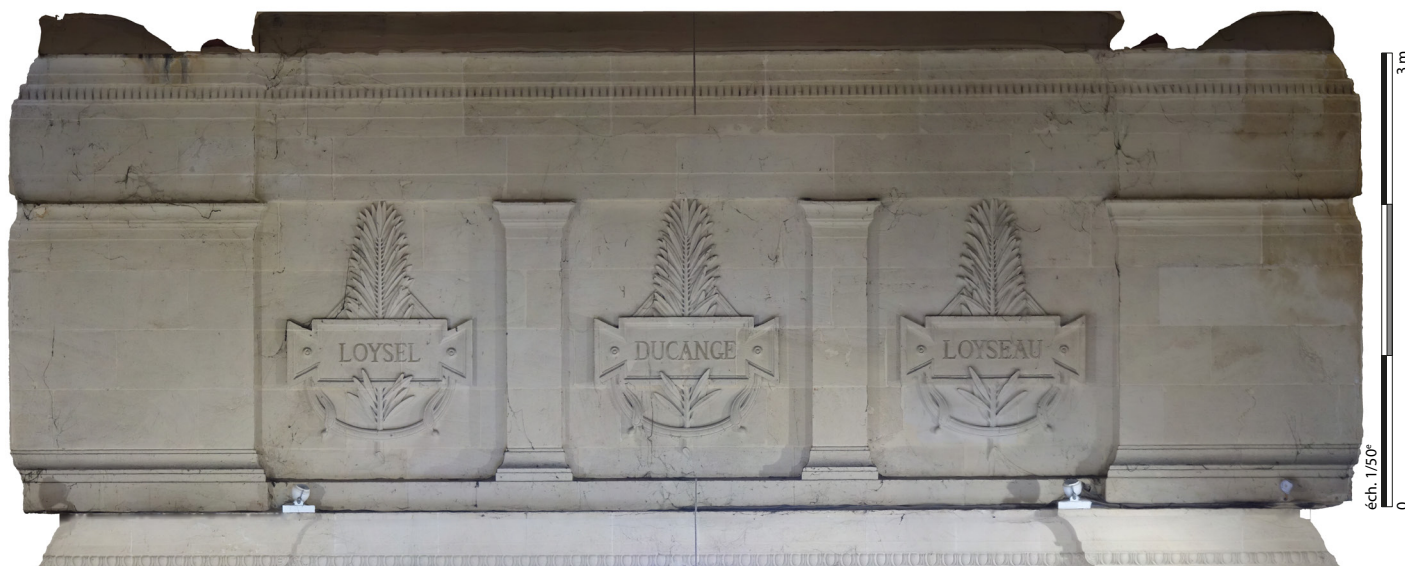
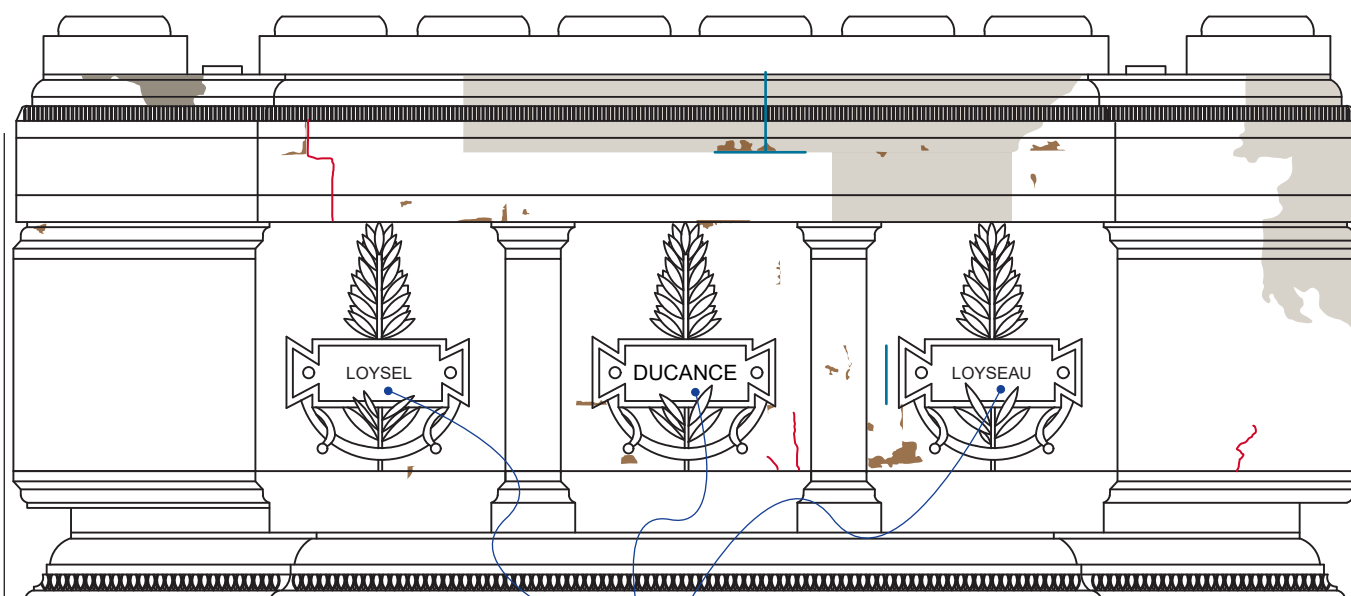
ELEVATION NORD

inscriptions dorées à restituer

- ~ - fissures
- ~ - joint dégradés
- gradient de dépôt de salissures incrustées (tanins)
- lacunes de matière / perte volumique
- ragréages à reprendre ou à intégrer chromatiquement

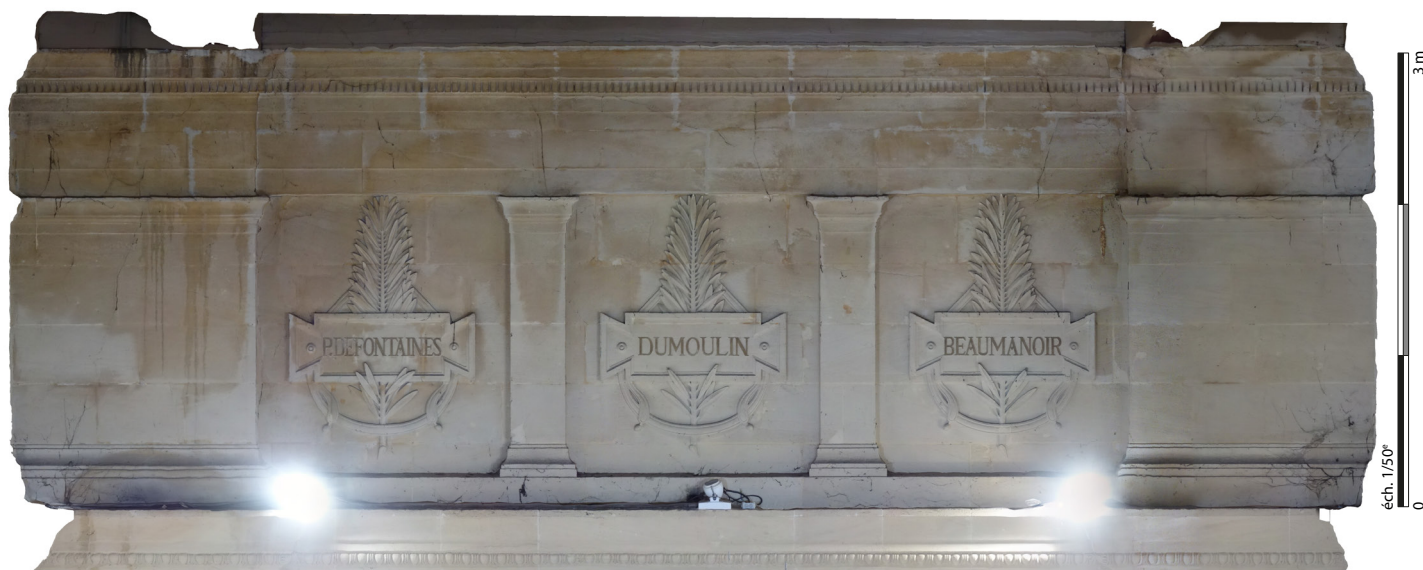
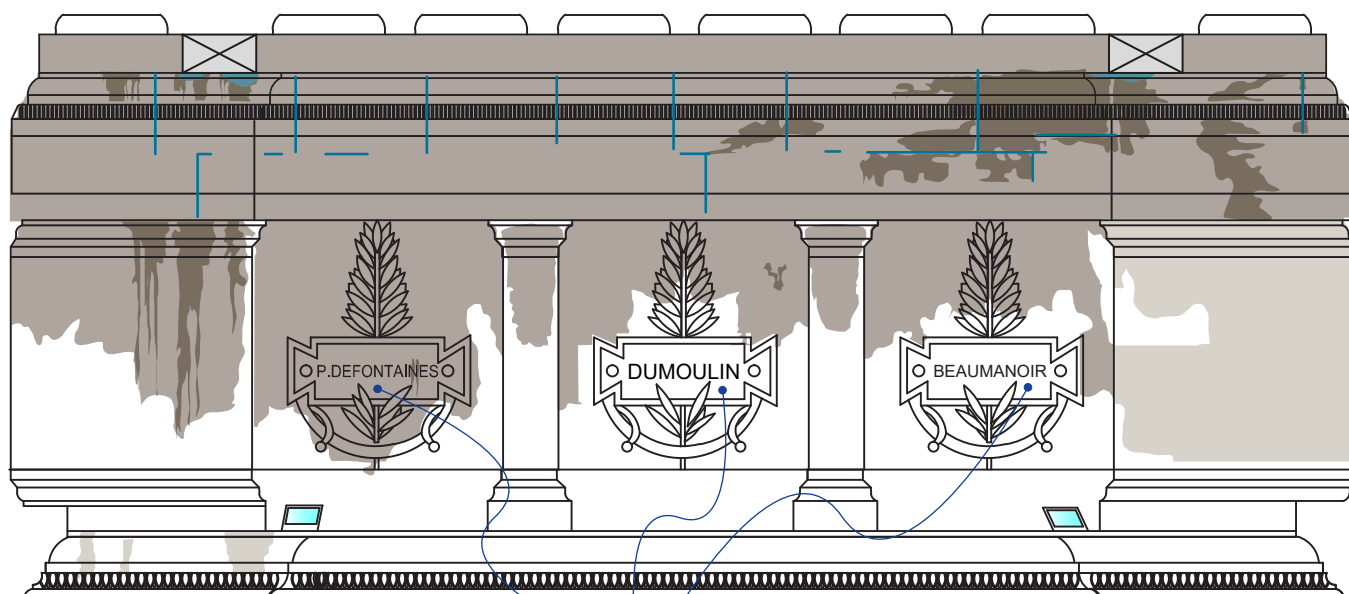
ELEVATION EST

Sur l'entablement Est largement impacté par les désordres, nous notons une lessivage des joints supérieurs perturbant la régularité du rythme voulu initialement. Il conviendra après nettoyages de procéder suivi de l'ensemble des joints et à une réintégration chromatique ponctuelle visant à rétablir leur tracé linéaire.

inscriptions dorées à restituer

- joint dégradés à réintégrer chromatiquement
- gradient de dépôt de salissures incrustées (tanins)
- lacunes de matière / perte volumique

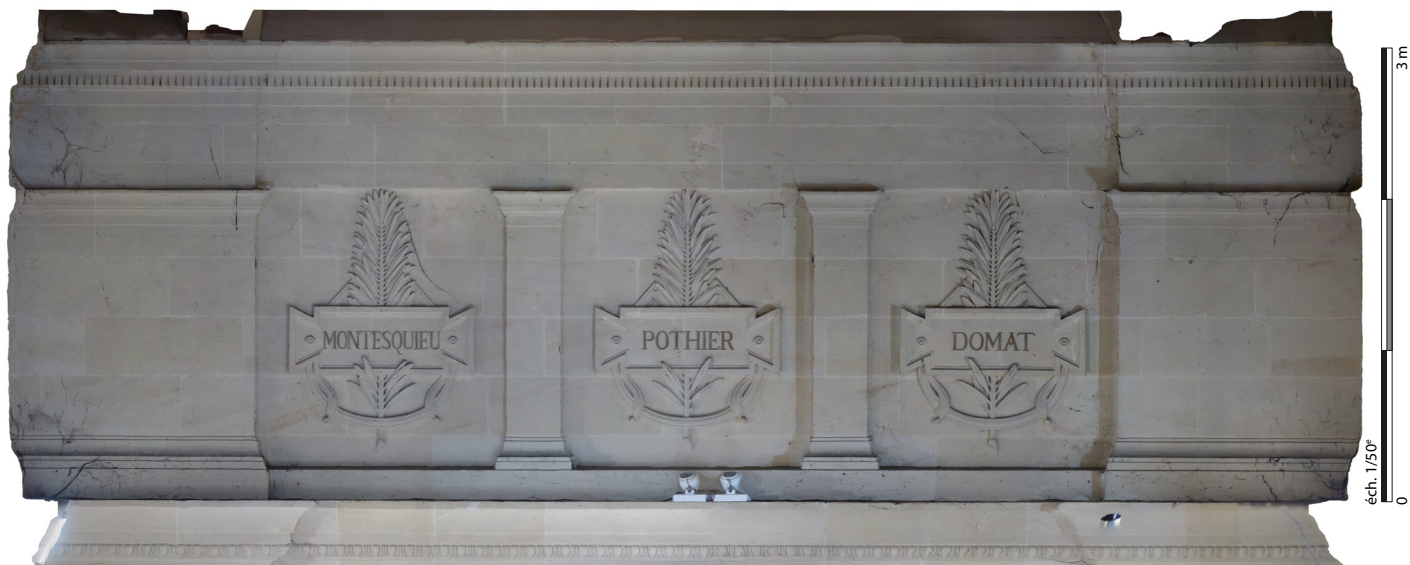
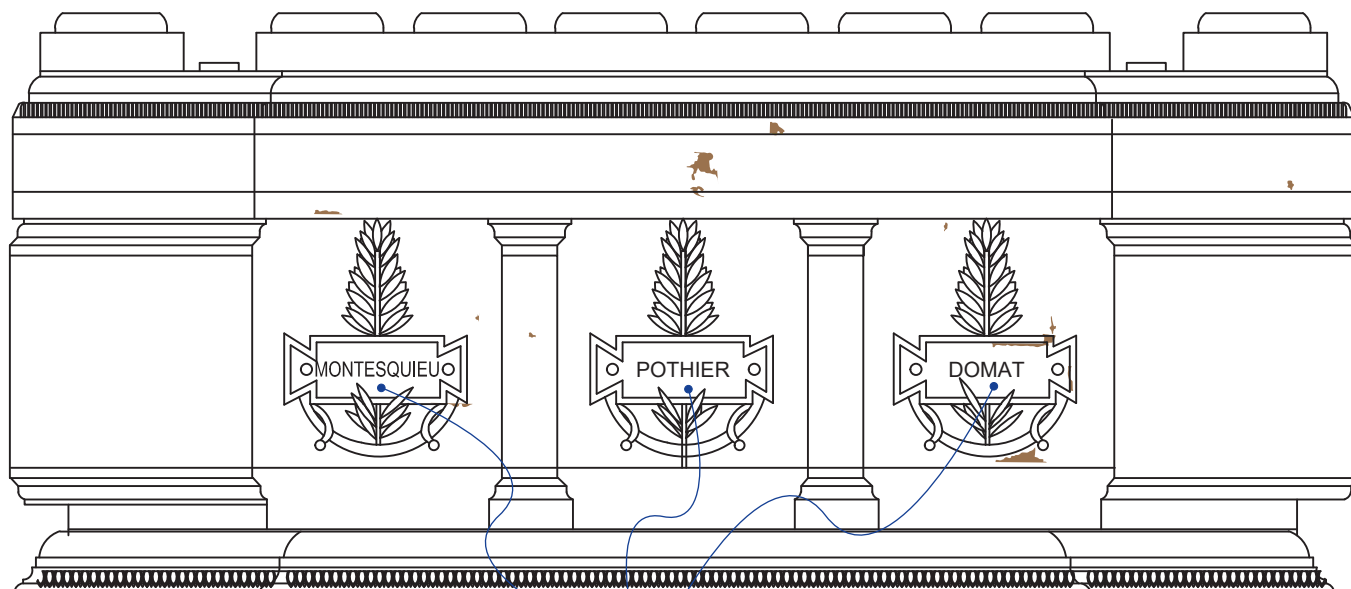
ELEVATION SUD

inscriptions dorées à restituer
