Rapport de repérage des matériaux et produits contenant du plomb avant réalisation de travaux

Adresse de l'immeuble
Place Armand Fallières
Avenue de l'attre de Tassigny
47000 AGEN

Date d'édition du rapport
22/04/2024
Opérateur de repérage
Damien CAVALLO

N° de dossier : **24-04224 #P1**

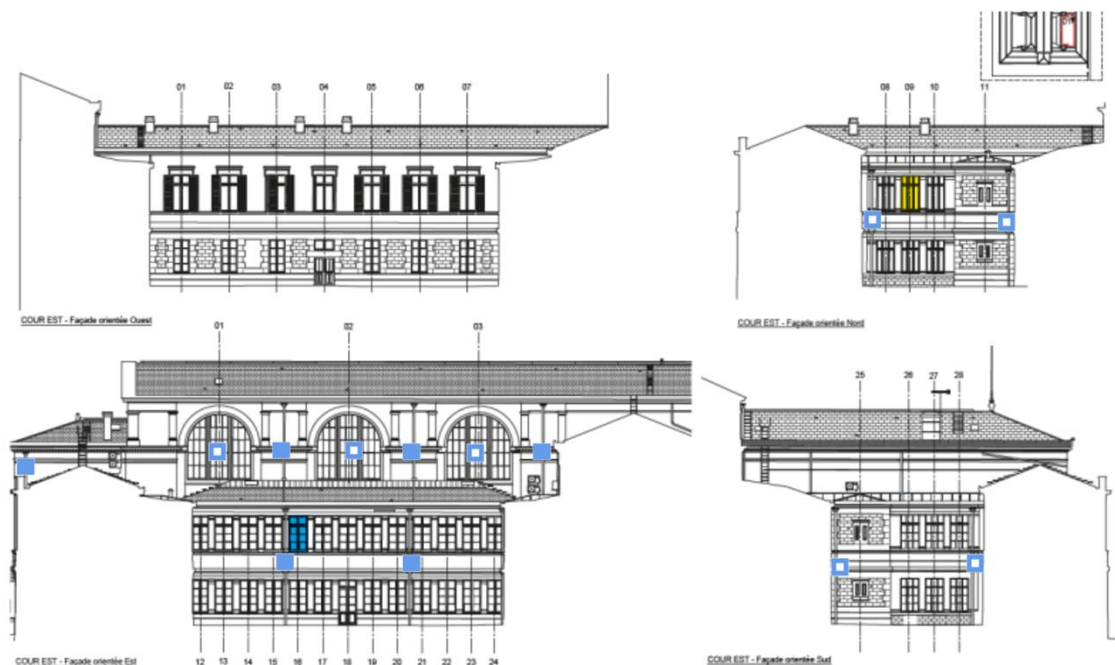
N° DE MESURE	Zone	Unité de diagnostic	Substrat	Revêtement apparent	Localisation de la mesure	Mesure (mg/cm²)	État de conser.	Classement	Observations / Nature dégradation
2		Mur/s	Pierres	Joints	> 1 m	0,1		0	
3					< 1 m	0,2			
4		Mur/s	Rejingo	Mastic	< 1 m	0,1		0	
5					> 1 m	0,1			
6		Mur/s	Verrière	Mastic de vitrage	Ouvrant	5,3	ND	1	
7		descentes pluviales X4	Métal	Peinture	Gauche	20,3	D	3	Écaillage

N° DE MESURE	Zone	Unité de diagnostic	Substrat	Revêtement apparent	Localisation de la mesure	Mesure (mg/cm²)	État de conser.	Classement	Observations / Nature dégradation
8		Mur/s	Pierres	Joints	< 1 m	0,0		0	
9					> 1 m	0,0			
10		descentes pluviales X2	Métal	Peinture	Gauche	15,6	EU	2	Usure par friction

N° DE MESURE	Zone	Unité de diagnostic	Substrat	Revêtement apparent	Localisation de la mesure	Mesure (mg/cm²)	État de conser.	Classement	Observations / Nature dégradation
11		Mur/s	Pierres	Joints	< 1 m	0,2		0	
12					> 1 m	0,3			
13		descentes pluviales X2	Métal	Peinture	Gauche	11,9	EU	2	Usure par friction

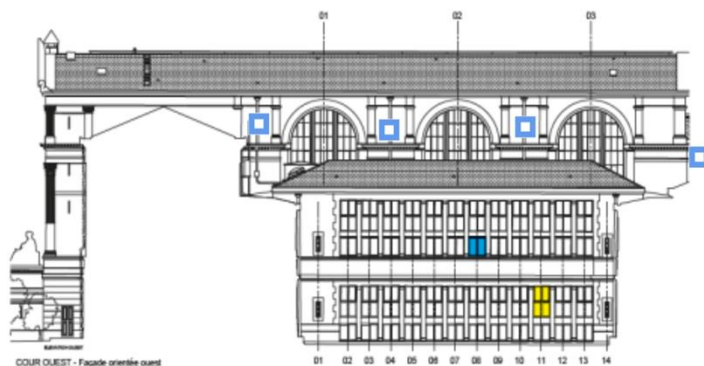
COUR OUEST - Façade orientée ouest

N° DE MESURE	Zone	Unité de diagnostic	Substrat	Revêtement apparent	Localisation de la mesure	Mesure (mg/cm²)	État de conser.	Classement	Observations / Nature dégradation
32					< 1 m	0,3		0	
33		Mur/s	Pierres	Joints	> 1 m	0,3

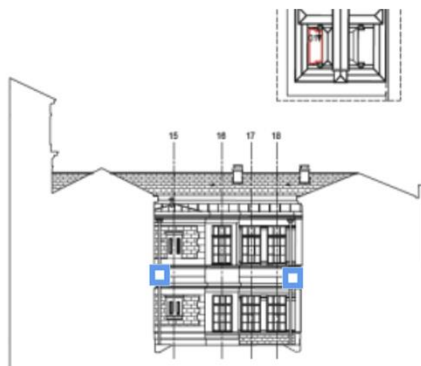
COUR OUEST - Façade orientée Nord

N° DE MESURE	Zone	Unité de diagnostic	Substrat	Revêtement apparent	Localisation de la mesure	Mesure (mg/cm²)	État de conser.	Classement	Observations / Nature dégradation
34					> 1 m	0,0		0	
35		Mur/s	Pierres	Joints	< 1 m	0,1			
36		descentes pluviales X2	Métal	Peinture	Gauche	14,8	EU	2	Usure par friction

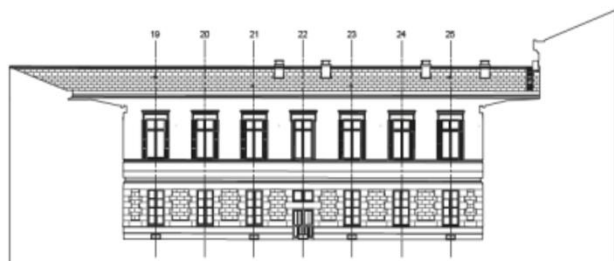
COUR OUEST - Façade orientée est

N° DE MESURE	Zone	Unité de diagnostic	Substrat	Revêtement apparent	Localisation de la mesure	Mesure (mg/cm²)	État de conser.	Classement	Observations / Nature dégradation
16		Mur/s	Feutre goudron sous rejingo		< 1 m	0,0		0	
17					> 1 m	0,2			
18		Mur/s	Pierres	Joints	> 1 m	0,0		0	
19					< 1 m	0,2			
20		Mur/s	Rejingo	Mastic	< 1 m	0,1		0	
21					> 1 m	0,3			
22		Mur/s	Verrière	Mastic de vitrage	> 1 m	0,0		0	
23					< 1 m	0,1			
24		Mur/s	Verrière	Poteaux béton	< 1 m	0,1		0	
25					> 1 m	0,3			
26		descentes pluviales x4	Métal	Peinture	Gauche	14,3	EU	2	Usure par friction

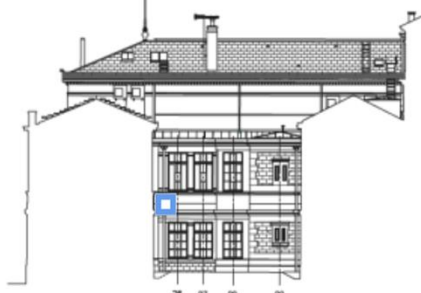
COUR OUEST - Façade orientée Sud

N° DE MESURE	Zone	Unité de diagnostic	Substrat	Revêtement apparent	Localisation de la mesure	Mesure (mg/cm²)	État de conser.	Classement	Observations / Nature dégradation
27		Mur/s	Scellement		> 1 m	0,1		0

N° DE MESURE	Zone	Unité de diagnostic	Substrat	Revêtement apparent	Localisation de la mesure	Mesure (mg/cm²)	État de conser.	Classement	Observations / Nature dégradation
28				Descente pluviale	< 1 m	0,2			
29		descentes pluviales droite	Métal	Peinture	Droite	0,0		0	
30					Gauche	0,2			
31		descentes pluviales gauche	Métal	Peinture	Gauche	13,6	EU	2	Usure par friction

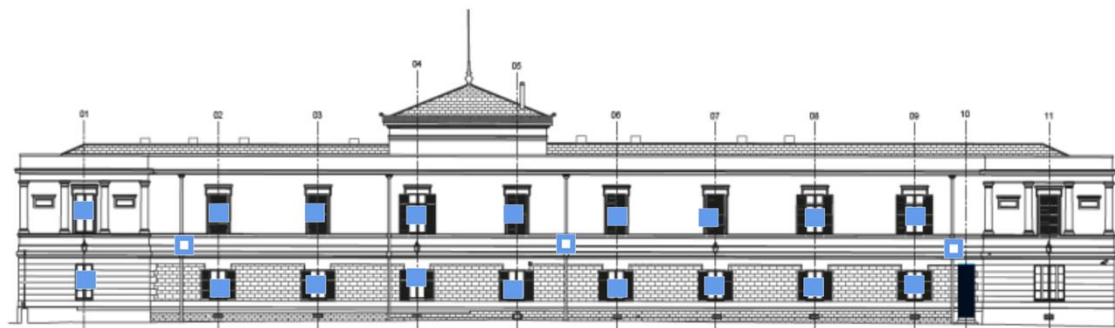
CHEMIN DE RONDE - Façade Ouest

N° DE MESURE	Zone	Unité de diagnostic	Substrat	Revêtement apparent	Localisation de la mesure	Mesure (mg/cm²)	État de conser.	Classement	Observations / Nature dégradation
37					> 1 m	0,0		0	
38		Mur/s	Pierres	Joints	< 1 m	0,2			
39					> 1 m	0,2		0	
40		Mur/s	Scellement	Grille métal	< 1 m	0,3			
41		Mur/s entourage intérieure de fenetre - Extérieur	Pierres	Peinture	Milieu	5,9	D	3	Écaillage
42					Gauche	0,6		0	
43		Portail Nord	Métal	Peinture	Droite	0,6			
44		descentes pluviales 1	Métal	Peinture	Gauche	12,0	ND	1	
45		descentes pluviales 2	Métal	Peinture	Droite	0,1		0	
46					Gauche	0,2			
47		descentes pluviales 3	Métal	Peinture	Gauche	11,9	ND	1	
48		descentes pluviales 4	Métal	Peinture	Gauche	12,7	ND	1

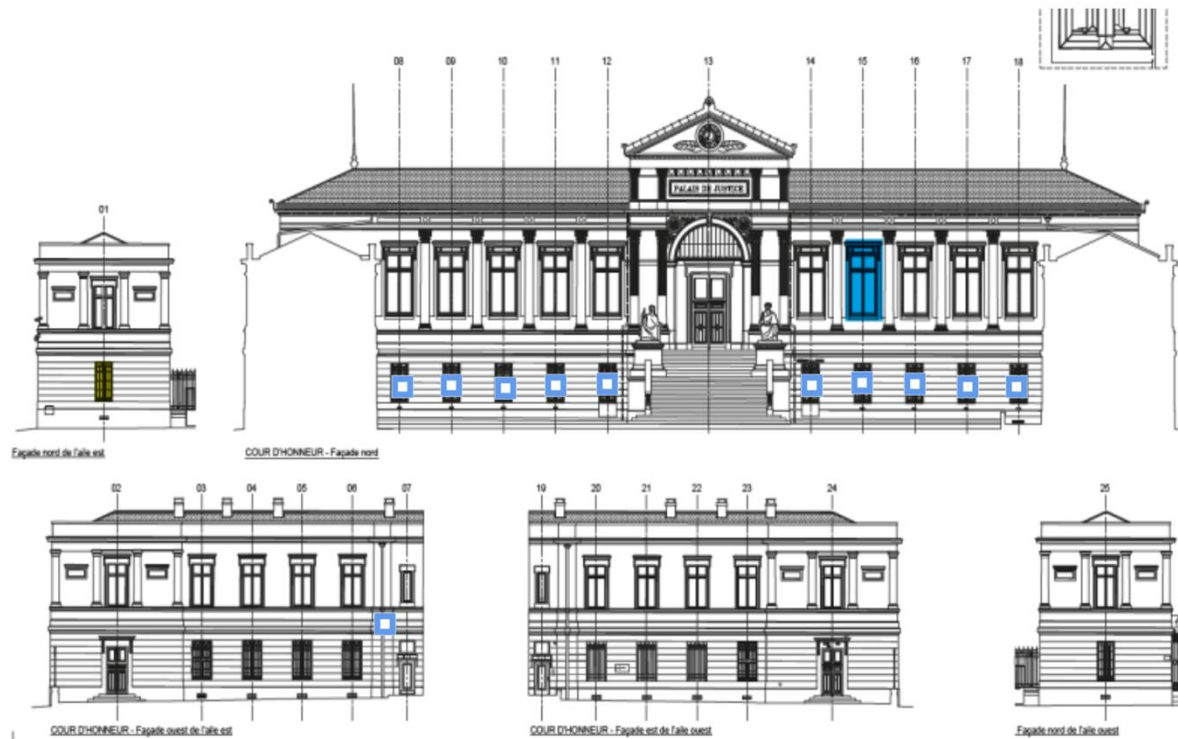
N° dossier : 24-04224 #P1	N° planche : 4/5
Type : Croquis	Version : 1
Origine du plan : Cabinet de diagnostic	
Place Armand Fallières	
Adresse immeuble : Avenue de l'attre de Tassigny	
47000 AGEN	
Bâtiment – Niveau : Bâtiment - Cour d'honneur	
Document sans échelle remis à titre indicatif

N° DE MESURE	Zone	Unité de diagnostic	Substrat	Revêtement apparent	Localisation de la mesure	Mesure (mg/cm²)	État de conser.	Classement	Observations / Nature dégradation
61		Grille de défense rdc X10	Métal	Peinture	Gauche	5,3	ND	1	
62		Mur/s	Pierres	Joints	< 1 m	0,1		0	
63					> 1 m	0,1			
64		Mur/s	Scellement	Grille	< 1 m	0,1		0	
65					> 1 m	0,2

N° DE MESURE	Zone	Unité de diagnostic	Substrat	Revêtement apparent	Localisation de la mesure	Mesure (mg/cm²)	État de conser.	Classement	Observations / Nature dégradation
66		Grille de défense rdc X4	Métal	Peinture	Droite	0,0		0	
67					Gauche	0,2			
68		Mur/s	Pierres	Joints	> 1 m	0,1		0	
69					< 1 m	0,2			
70		Mur/s	Scellement	Grille	< 1 m	0,2		0	
71					> 1 m	0,2			
72		descentes pluviales	Métal	Peinture	Gauche	10,3	ND	1

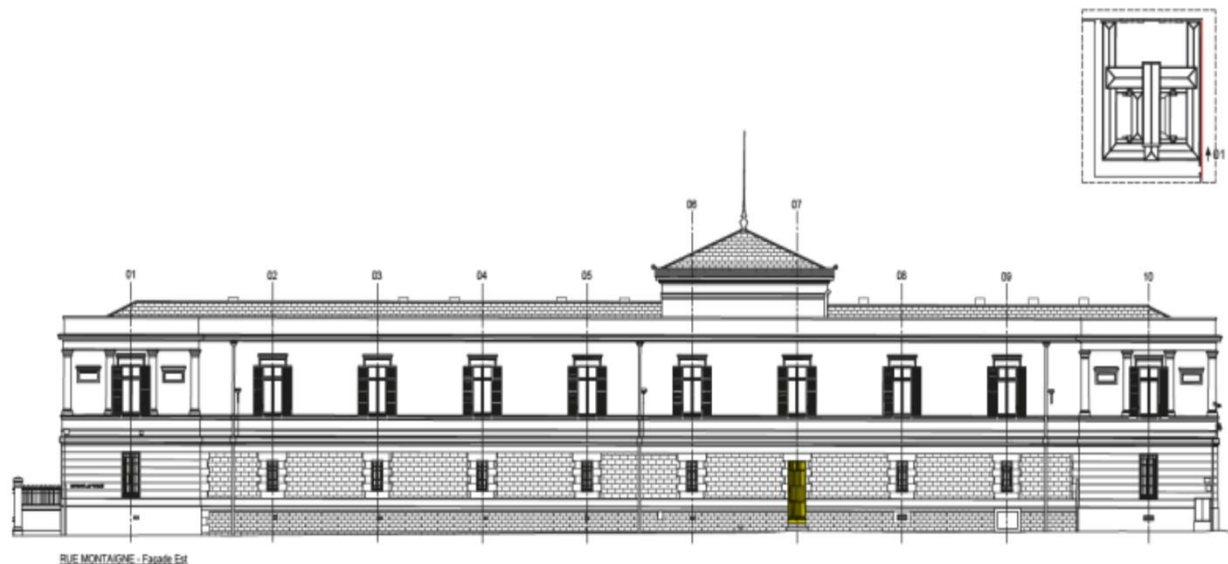
N° dossier : 24-04224 #P1	N° planche : 5/5
Type : Croquis	Version : 1
Origine du plan : Cabinet de diagnostic	
Place Armand Fallières	
Adresse immeuble : Avenue de l'attre de Tassigny	
47000 AGEN	
Bâtiment – Niveau : Bâtiment - Rue Montaigne	
Document sans échelle remis à titre indicatif

N° DE MESURE	Zone	Unité de diagnostic	Substrat	Revêtement apparent	Localisation de la mesure	Mesure (mg/cm²)	État de conser.	Classement	Observations / Nature dégradation
85		Grille de défense rdc X10	Métal	Peinture	Gauche	0,1		0	
86					Droite	0,1			
87		Mur/s	Pierres	Joints	< 1 m	0,0		0	
88					> 1 m	0,1			
89		Mur/s	Scellement	Grille	< 1 m	0,0		0	
90					> 1 m	0,0
