Rapport de repérage des matériaux et produits contenant de l'amiante avant réalisation de travaux dans un immeuble bâti

Adresse de l'immeuble :
**Place Armand Fallières
Avenue de l'attre de Tassigny
47000 AGEN**

Date d'édition du rapport : **15/05/2024**

N° de dossier : **24-04224 #A1**

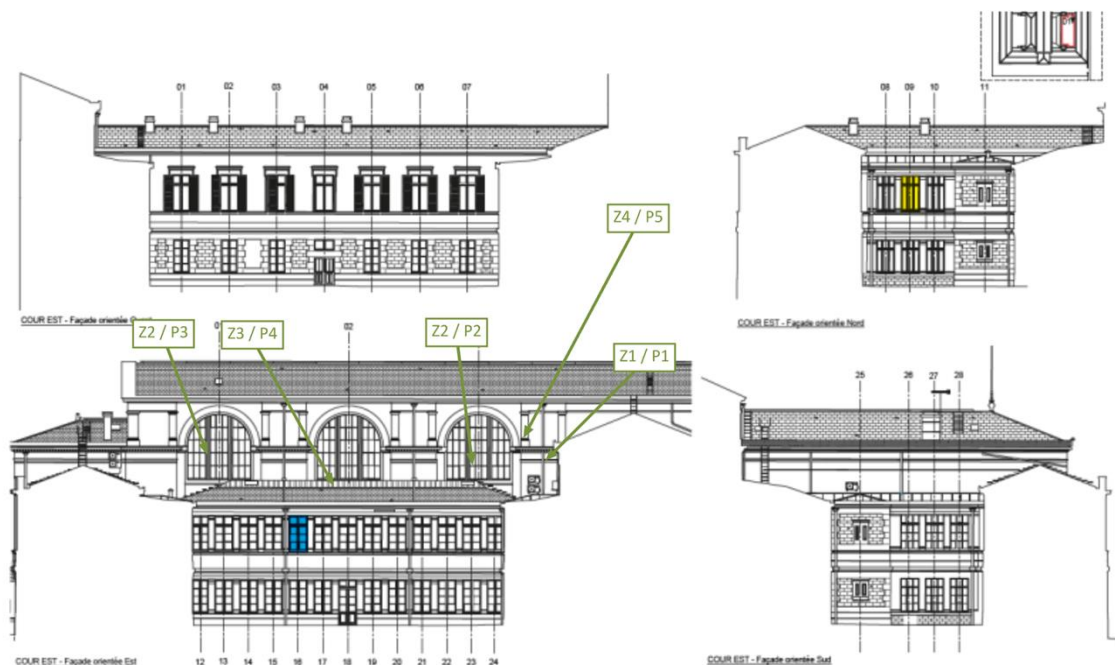
N° dossier : 24-04224 #A1 N° planche : 1/5

Réf.	Désignation	Localisation
Z1 / P1	descentes pluviales Métal Peinture	Façade Ouest
Z2 / P2	Mur/s Verrière Mastic de vitrage	Façade Ouest
Z2 / P3	Mur/s Verrière Mastic de vitrage	Façade Ouest
Z3 / P4	Mur/s Rejingo Mastic	Façade Ouest
Z4 / P5	Mur/s Pierres Jointes	Façade Ouest

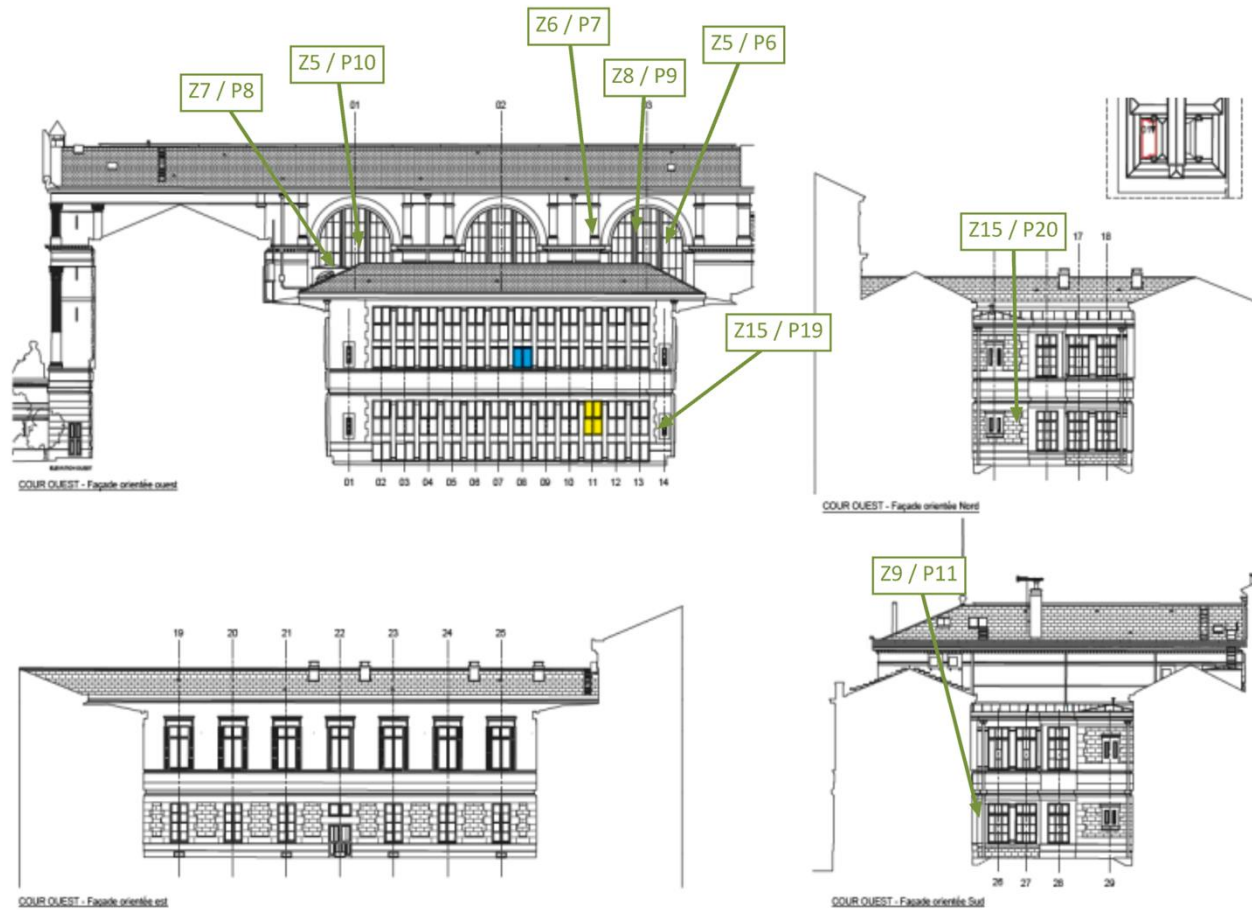
PLANCHE DE REPERAGE USUEL	
N° dossier : 24-04224 #A1	N° planche : 2/5
Type : Croquis	Version : 1
Origine du plan : Cabinet de diagnostic	
Place Armand Fallières	
Adresse immeuble : Avenue de l'attre de Tassigny	
47000 AGEN	
Bâtiment – Niveau : Bâtiment - Cour Ouest

MATERIAUX ET PRODUITS NE CONTENANT PAS D'AMIANTE		
Réf.	Désignation	Localisation
Z5 / P6	Mur/s Verrière Mastic de vitrage	Façade Est
Z5 / P10	Mur/s Verrière Mastic de vitrage	Façade Est
Z6 / P7	Mur/s Pierres Joints	Façade Est
Z7 / P8	Mur/s Feutre goudron sous rejingo	Façade Est
Z8 / P9	Mur/s Verrière Poteaux béton	Façade Est
Z9 / P11	Mur/s Scellement Descente pluviale	Façade Sud
Z15 / P19	Mur/s Pierres Joints	Façade Ouest
Z15 / P20	Mur/s Pierres Joints	Façade Nord

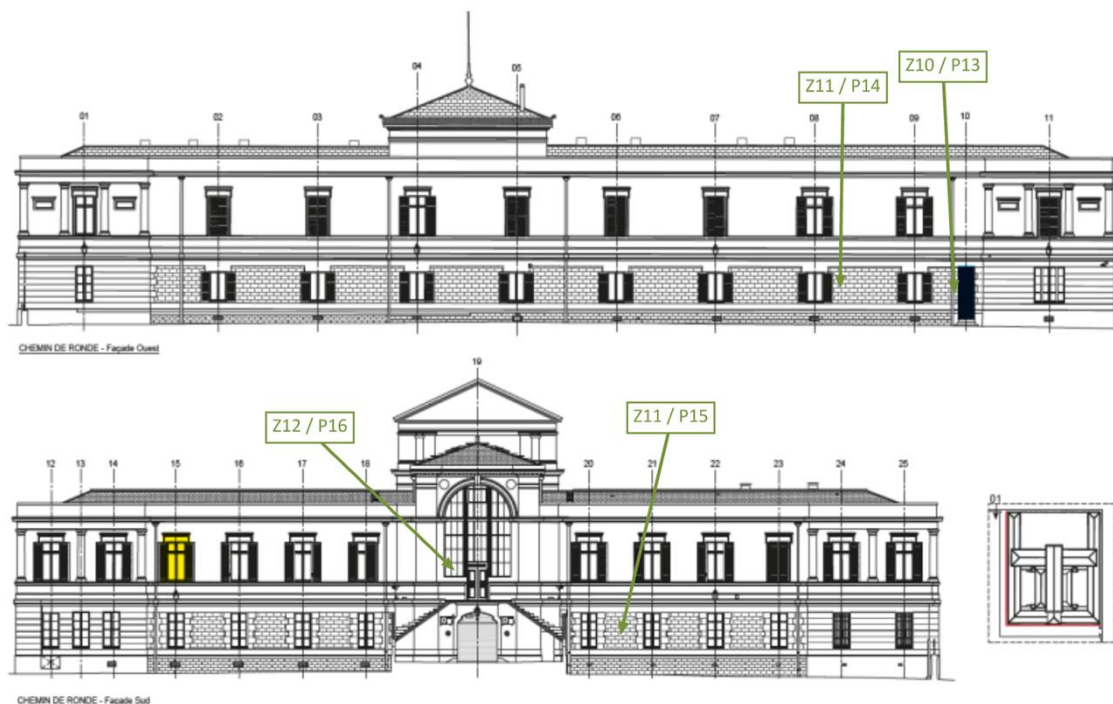
N° dossier : 24-04224 #A1	N° planche : 3/5
Type : Croquis	Version : 1
Origine du plan : Cabinet de diagnostic	
Place Armand Fallières	
Adresse immeuble : Avenue de l'attre de Tassigny	
47000 AGEN	
Bâtiment – Niveau : Bâtiment - Chemin de ronde	
Document sans échelle remis à titre indicatif

MATERIAUX ET PRODUITS NE CONTENANT PAS D'AMIANTE		
Réf.	Désignation	Localisation
Z10 / P13	Mur/s Scellement Grille métal	Façade Ouest
Z11 / P14	Mur/s Pierres Jointes	Façade Ouest
Z11 / P15	Mur/s Pierres Jointes	Façade Sud
Z12 / P16	Mur/s Verrière Mastic de vitrage	Façade Sud

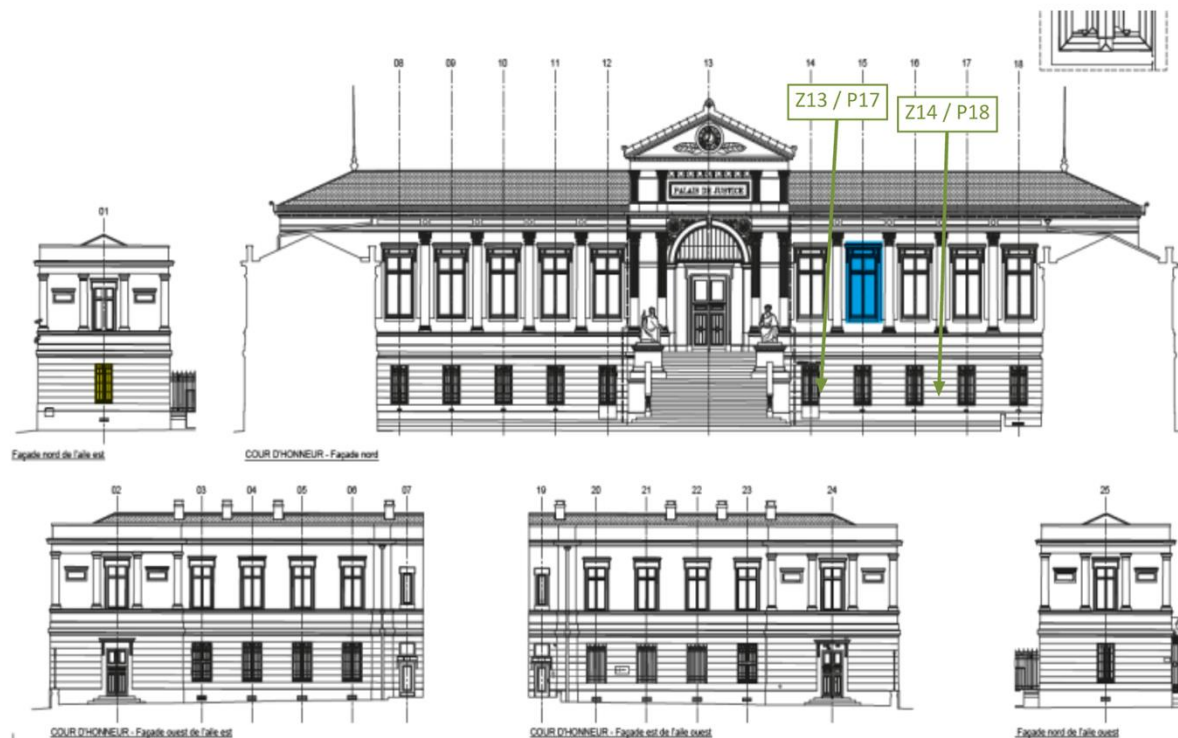
MATERIAUX ET PRODUITS NE CONTENANT PAS D'AMIANTE		
Réf.	Désignation	Localisation
Z13 / P17	Mur/s Scellement Grille	Façade Nord
Z14 / P18	Mur/s Pierres Jointes	Façade Nord
