Rapport de repérage de l'amiante avant démolition d'un immeuble

| Bien immobilier concerné | Site n°560 Pointe à BACCHUS Route de la plage - Section cadastrale AC 78 Colin 97170 PETIT BOURG | N° dossier : |
| Demandeur | CONSERVATOIRE DU LITTORAL CITE ADMINISTRATIVE DE CIRCONVALLATION RUE ALEXANDRE BUFFON 97100 BASSE TERRE | Réf. du rapport : JR100/S/17/982 |
| | | Date(s) de visite : 14/11/2017 Date de commande : 13/11/2017 |

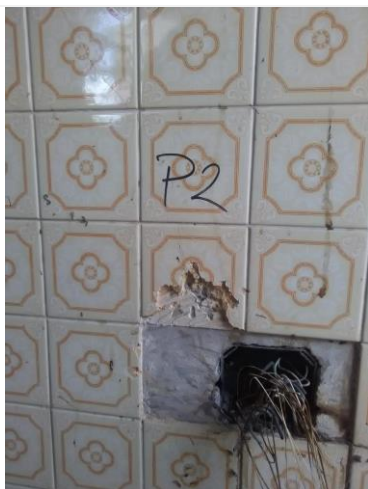
| Composant / N° Identification | | Zone de présence du composant | Mode de reconnaissance : n° échantillon / analyse / Laboratoire / n° analyse |
|---|---|---|--|
| Colles des carrelages <i>Au point P2 Faïence mural / Colle blanche</i> | 2 | Mur cuisine toute hauteur et paillasse | P2 / META / Eurofins Analyses pour le Bâtiment Est |

Composant : Colles des carrelages₂ (a)
Au point P2 Faïence mural / Colle blanche
Mur cuisine toute hauteur et paillasse

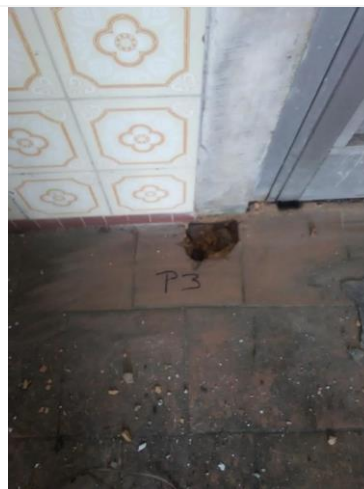
| Composant / N° Identification | | Zone de présence du composant | Mode de reconnaissance : n° échantillon / analyse / Laboratoire / n° analyse |
|---|---|--|--|
| Colles des carrelages <i>Au point P3 Sol carrelage / Colle blanche</i> | 3 | Cuisine sol carrelage 20x20 couleur terre cuite | P3 / META / Eurofins Analyses pour le Bâtiment Est |

Composant : Colles des carrelages₃ (N)
Au point P3 Sol carrelage / Colle blanche
Cuisine sol carrelage 20x20 couleur terre cuite

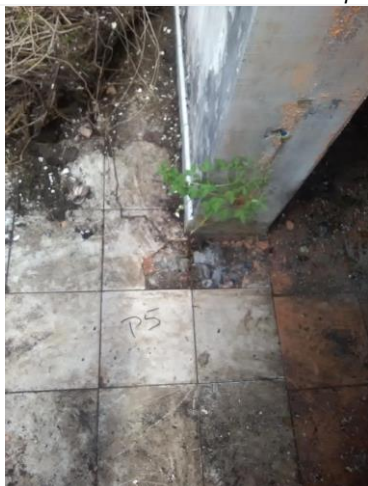
| Composant / N° Identification | | Zone de présence du composant | Mode de reconnaissance : n° échantillon / analyse / Laboratoire / n° analyse |
|---|---|--|--|
| Colles des carrelages <i>Au point P5 Sol carrelage / Colle blanche</i> | 5 | Séjour et couloir WC carrelage 20x20 couleur blanc | P5 / META / Eurofins Analyses pour le Bâtiment Est |

Composant : Colles des carrelages₅ (N)
Au point P5 Sol carrelage / Colle blanche
Séjour et couloir WC carrelage 20x20 couleur blanc

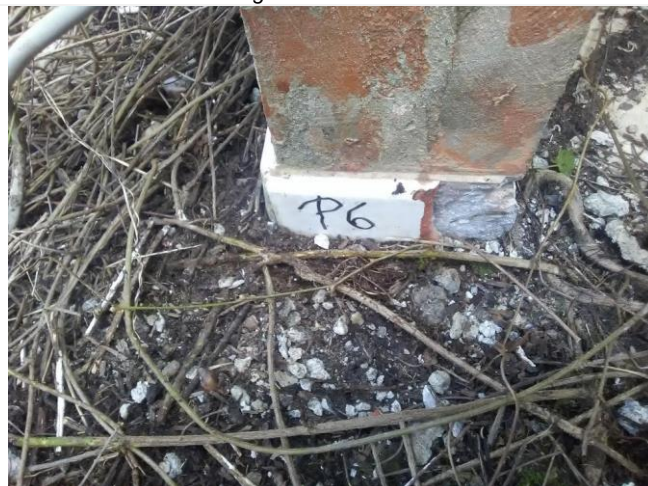
| Composant / N° Identification | | Zone de présence du composant | Mode de reconnaissance : n° échantillon / analyse / Laboratoire / n° analyse |
|---|---|---|--|
| Colles des carrelages <i>Au point P6 Plinthe blanche / Colle blanche</i> | 6 | Séjour et couloir WC | P6 / META / Eurofins Analyses pour le Bâtiment Est |

Composant : Colles des carrelages₆ (a)
Au point P6 Plinthe blanche / Colle blanche
Séjour et couloir WC

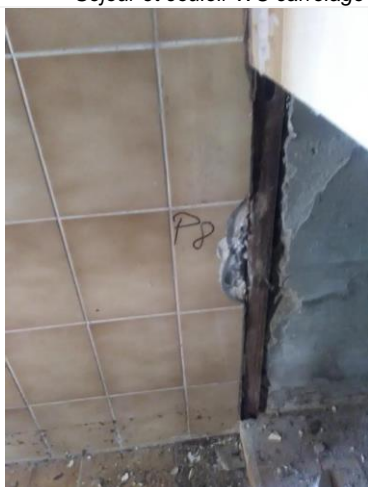
| Composant / N° Identification | | Zone de présence du composant | Mode de reconnaissance : n° échantillon / analyse / Laboratoire / n° analyse |
|---|---|---|--|
| Colles des carrelages <i>Au point P8 Faïence / Colle blanche</i> | 8 | Salle de bain, faïence sur murs toute hauteur + lavabos + tablier baignoire | P8 / META / Eurofins Analyses pour le Bâtiment Est |

Composant : Colles des carrelages₈ (a)
Au point P8 Faïence / Colle blanche
Salle de bain, faïence sur murs toute hauteur + lavabos +
tablier baignoire

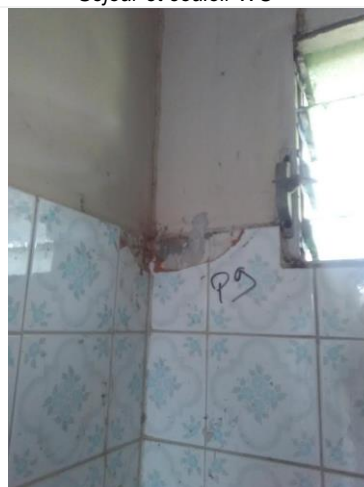
| Composant / N° Identification | | Zone de présence du composant | Mode de reconnaissance : n° échantillon / analyse / Laboratoire / n° analyse |
|---|---|---|--|
| Colles des carrelages <i>Au point P9 Faïence / Colle blanche</i> | 10 | WC, faïence sur 1m80 | P9 / MOLP / Eurofins Analyses pour le Bâtiment Est |

Composant : Colles des carrelages₁₀ (a)
Au point P9 Faïence / Colle blanche
WC, murs faïence sur 1m80

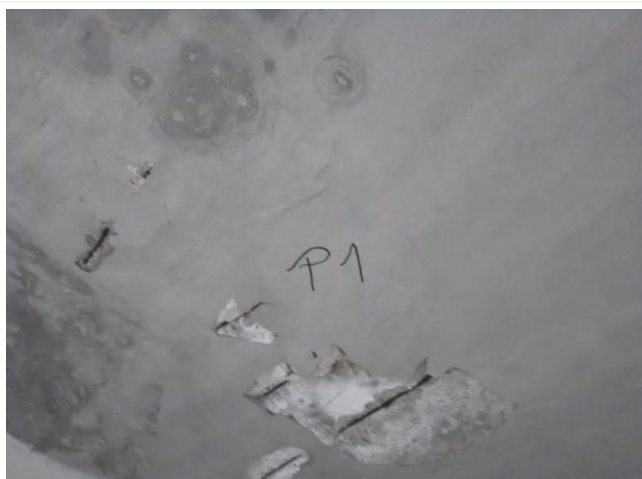
| Composant / N° Identification | | Zone de présence du composant | Mode de reconnaissance : n° échantillon / analyse / Laboratoire / n° analyse |
|---|---|---|--|
| Peinture ou enduit <i>Au point P1 Peinture beige enduit gris</i> | 1 | Plafond de la cuisine | P1 / MOLP / Eurofins Analyses pour le Bâtiment Est |

Composant : Peinture ou enduit, (a)
 Au point P1 Peinture beige enduit gris
 Plafond de la cuisine

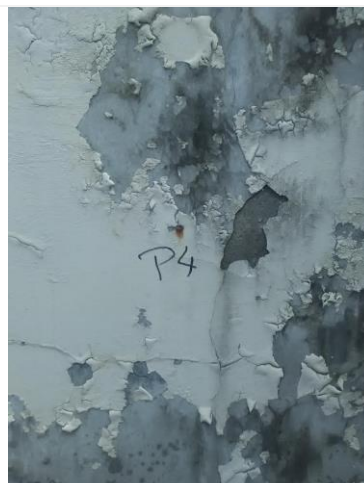
| Composant / N° Identification | | Zone de présence du composant | Mode de reconnaissance : n° échantillon / analyse / Laboratoire / n° analyse |
|---|---|---|--|
| Peinture ou enduit <i>Au point P4 Mur peinture beige et enduit gris</i> | 4 | Séjour | P4 / MOLP / Eurofins Analyses pour le Bâtiment Est |

Composant : Peinture ou enduit, (a)
 Au point P4 Mur peinture beige et enduit gris
 Séjour

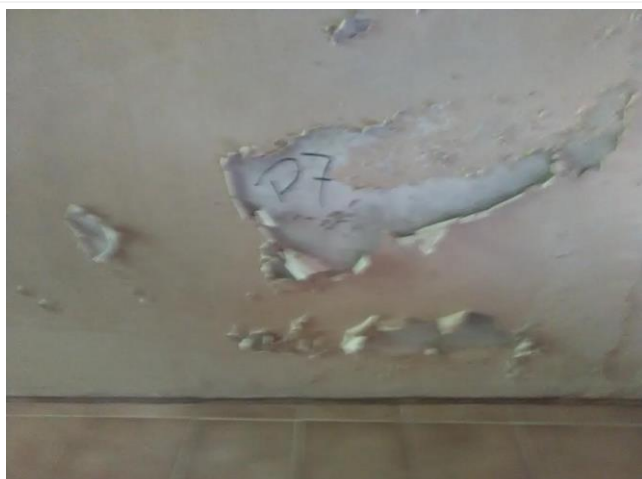
| Composant / N° Identification | | Zone de présence du composant | Mode de reconnaissance : n° échantillon / analyse / Laboratoire / n° analyse |
|---|---|---|--|
| Peinture ou enduit <i>Au point P7 Plafond Peinture beige enduit gris</i> | 7 | Salle de bains | P7 / MOLP / Eurofins Analyses pour le Bâtiment Est |

Composant : Peinture ou enduit, (a)
 Au point P7 Plafond Peinture beige enduit gris
 Salle de bains

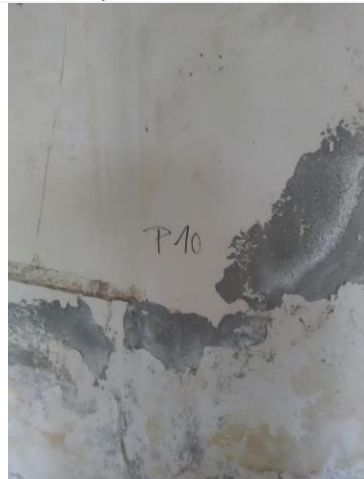
| Composant / N° Identification | | Zone de présence du composant | Mode de reconnaissance : n° échantillon / analyse / Laboratoire / n° analyse |
|---|---|---|--|
| Peinture ou enduit <i>Au point P10 Peinture beige enduit gris</i> | 11 | Chambre 2, mur | P10 / MOLP / Eurofins Analyses pour le Bâtiment Est |

Composant : Peinture ou enduit, (a)
 Au point P10 Peinture beige enduit gris
 Chambre 2, mur
