Rapport de repérage amiante avant réalisation de travaux dans un immeuble bâti

Rapport N° : 26498887/S1/1/AM-RTV_V1

DGFIP
22 BOULEVARD CHAMBLAIN
77000 MELUN

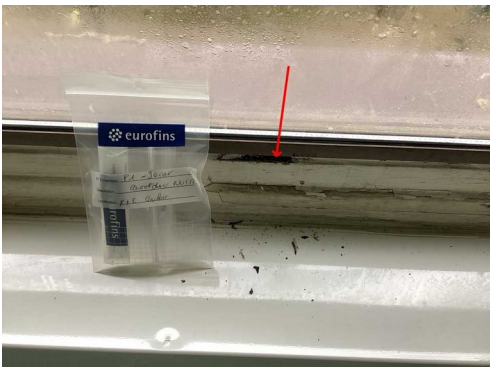
P1	ZPSO 1
Bâtiment DGFIP -> R+2 -> Couloir côté Boulevard

Menuiseries extérieures -> Joints d'étanchéité

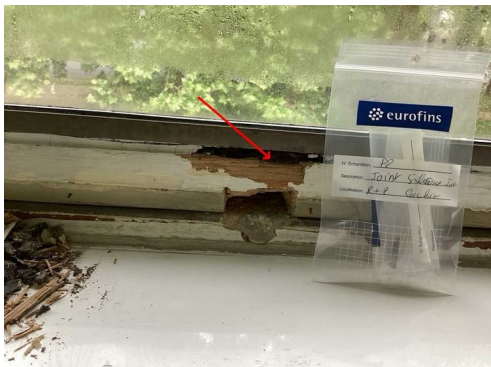
P2	ZPSO 2
Bâtiment DGFIP -> R+2 -> Couloir côté Boulevard

Menuiseries extérieures -> Joints d'étanchéité

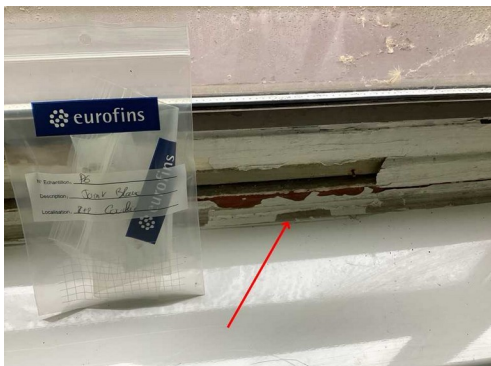
P6	ZPSO 5
Bâtiment DGFIP -> R+2 -> Couloir côté Boulevard

Menuiseries intérieures -> Joints d'étanchéité

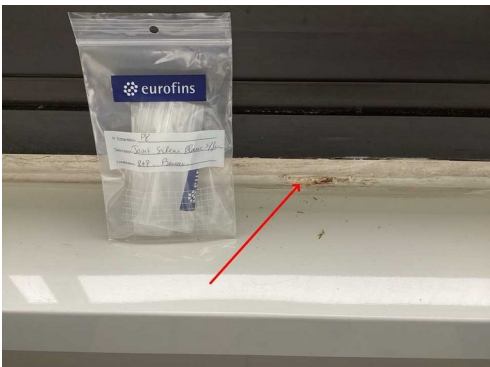
P8	ZPSO 5
Bâtiment DGFIP -> R+2 -> Bureaux côté cour

Menuiseries intérieures -> Joints d'étanchéité

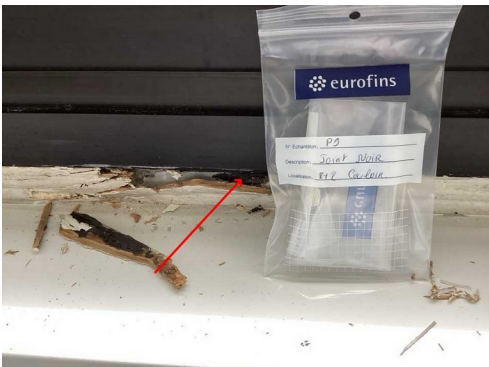
P9	ZPSO 1
Bâtiment DGFIP -> R+2 -> Bureaux côté cour

Menuiseries extérieures -> Joints d'étanchéité

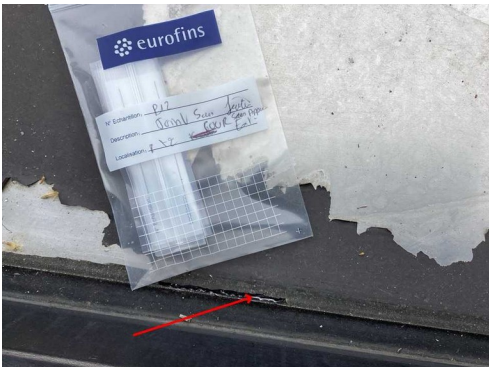
P14	ZPSO 7
Bâtiment DGFIP -> R+2 -> Bureaux côté cour

Menuiseries extérieures -> Joints d'étanchéité

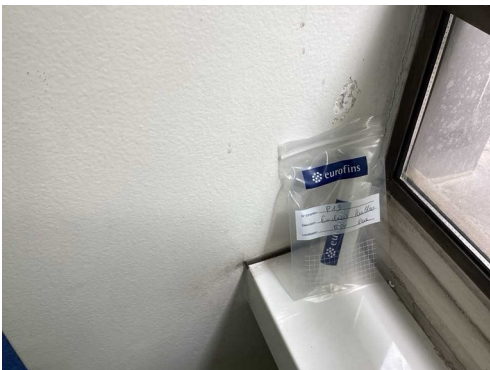
P21	ZPSO 4
Bâtiment DGFIP -> RDC -> Couloir côté Boulevard

Murs et cloisons maçonnées "en dur" -> Enduits lissés, projetés ou talochés

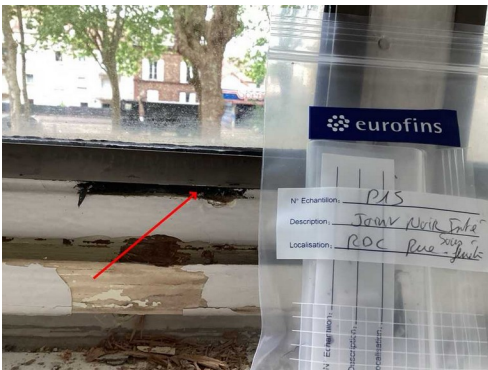
P17	ZPSO 1
Bâtiment DGFIP -> RDC -> Couloir côté Boulevard

Menuiseries extérieures -> Joints d'étanchéité

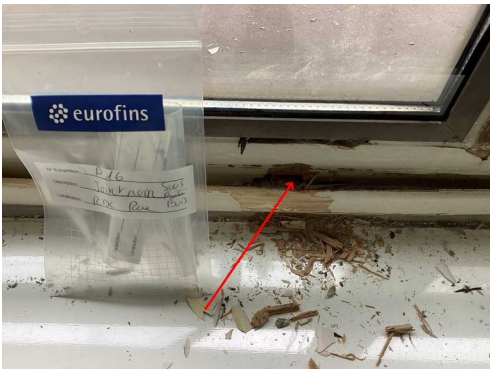
P18	ZPSO 1
Bâtiment DGFIP -> RDC -> Couloir côté Boulevard

Menuiseries extérieures -> Joints d'étanchéité

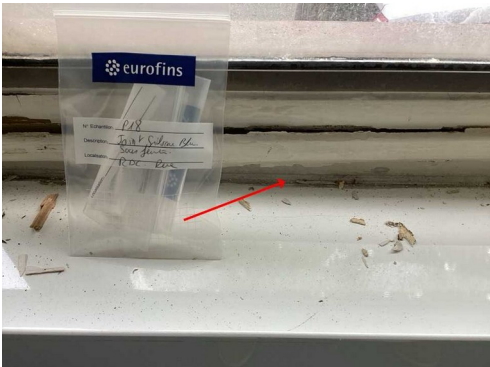
P20	ZPSO 5
Bâtiment DGFIP -> RDC -> Couloir côté Boulevard

Menuiseries intérieures -> Joints d'étanchéité

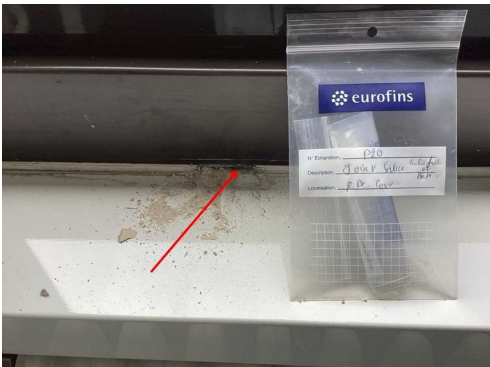
P22	ZPSO 5
Bâtiment DGFIP -> RDC -> Bureaux côté Cour

Menuiseries intérieures -> Joints d'étanchéité

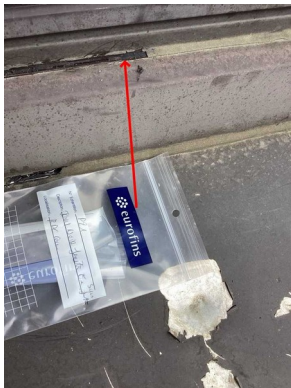
P23	ZPSO 7
Bâtiment DGFIP -> RDC -> Bureaux côté Cour

Bâtiment DGFIP -> RDC -> Bureaux côté Cour	Menuiseries extérieures	Joints d'étanchéité	Caoutchouc	Noir	7	P23 N	/	AN	joint côté extérieur	Non
Bâtiment DGFIP -> RDC -> Bureaux côté Cour	Menuiseries extérieures	Joints de mastic de vitrage	Caoutchouc	Noir	3	P24 N	/	AN	joint prélevé sur fenêtre	Non

Menuiseries extérieures -> Joints d'étanchéité
