**DIRNO : RENOVATION DU RESEAU ELECTRIQUE
AU CEI DE GONFREVILLE L'ORCHER**

LOT : ELECTRICITE

Phase : DIAG

70658	DIAG	NOTICE ELECTRICITE

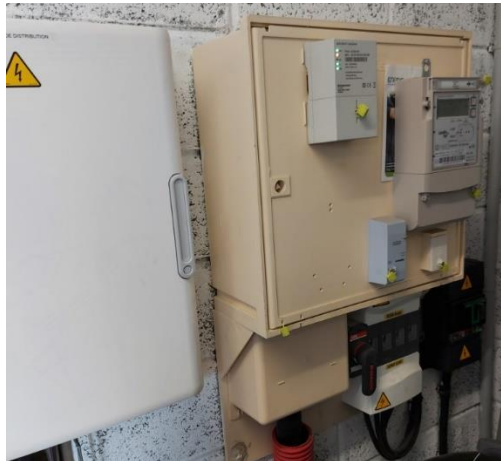
Le bâtiment est actuellement alimenté par le réseau public de distribution. Le compteur et le disjoncteur de branchement sont placés dans le local technique électrique (ancien local transfo).

Il manque le schéma de la distribution électrique dans le poste, ainsi qu'un bloc autonome portatif d'intervention.

Pas d'intervention sauf si le bâtiment fait l'objet de travaux d'extension. Dans ce cas, il sera prévu :

- Une adaptation l'alimentation du bâtiment aux besoins futur du bâtiment et l'extension
- La réalisation du schéma à jour de la distribution électrique

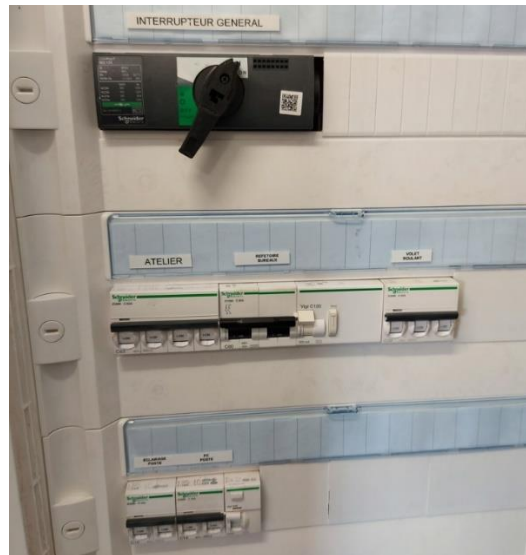
Ce local sert aussi de stockage.

Le TGBT dispose encore de réserve d'espace. Son schéma est absent du local.

- L'ajout d'un disjoncteur de protection du tableau divisionnaire de la future extension
- Mise à jour du schéma du TGBT
- Prévoir un Bloc Autonome Portatif d'Intervention (BAPI) à proximité du TGBT
- Eviter le stockage de matériel et produit dans le local électrique

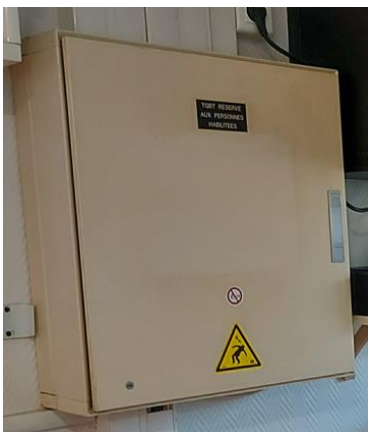
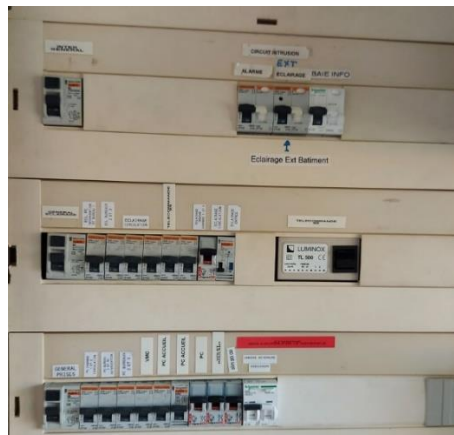
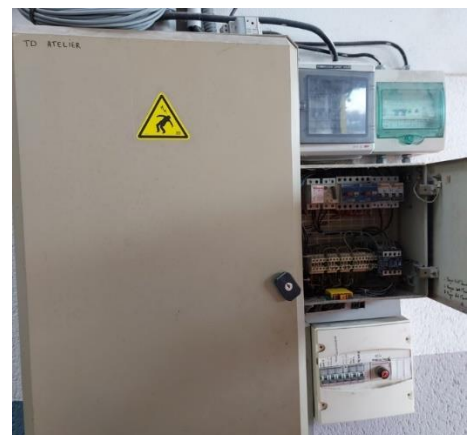
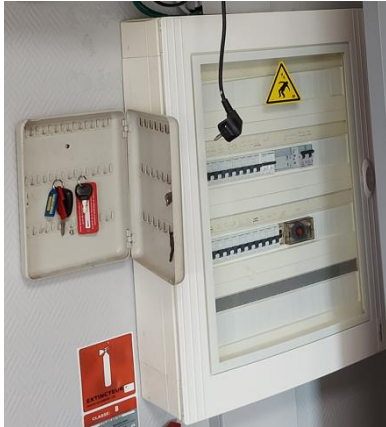
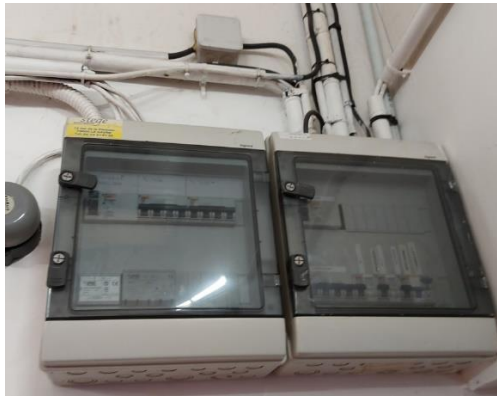
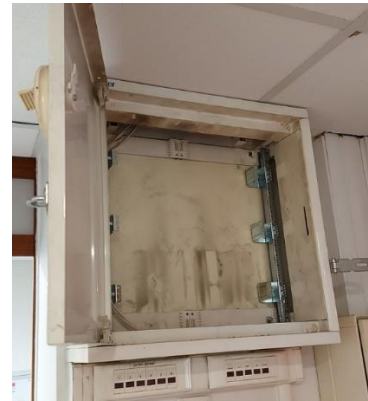
Dans de nombreux tableaux électriques, il y a un mélange de disjoncteur de marques différentes (SCHNEIDER, LEGRAND, HAGER), notamment dans l'atelier et salle de commande.

Dans l'atelier, l'indice de protection de quelques coffrets électriques n'est pas suffisant et leurs identifications n'est pas réalisées. Un des coffrets est très empoussiéré à l'intérieur et les départs ne sont pas identifiés. Il manque la serrure sur un coffret. La borne de terre n'est pas fixée dans le petit coffret.

Le repérage des départs dans le TD1 réfectoire est manuscrit et n'est pas très lisible.

Le disjoncteur de protection des coffrets VDI n'est pas à **adapté à la protection des appareils électriques qui ne doivent pas être soumis à des coupures de courant intempestives**. (« type HPI »).

L'ensemble des tableaux divisionnaires ne disposent pas de schéma électrique.

- Le remplacement des tableaux électriques anciens : TD BUREAUX, 2 coffrets ateliers
- Mettre une étiquette avec le nom sur chaque tableau électrique
- Mettre en place un repérage lisible des départs notamment dans le TD1 réfectoire
- L'ajout du disjoncteur de protection de la future VMC additionnelle dans le tableau divisionnaire du réfectoire
- L'ajout du disjoncteur de protection de l'onduleur futur dans TD bureaux
- La réalisation des schémas électriques de chaque tableau
- Déposer les tableaux électriques inutilisés et les câblages associés

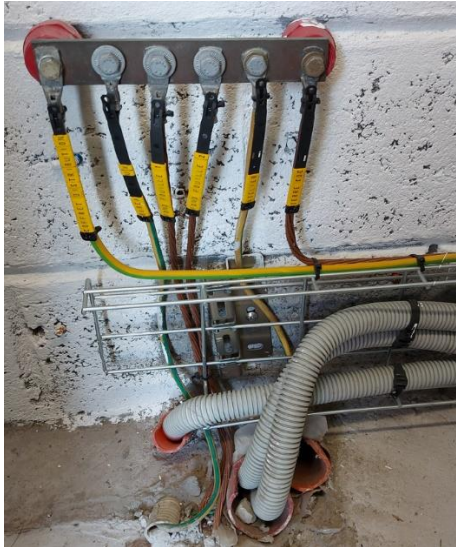
La continuité de terre n'est pas bonne pour certaines prises de courant. (Exemple vestiaires femme) suivant le rapport de vérifications périodiques de BUREAU VERITAS du 30/11/2022.

Le réseau de terre devra être complété et amélioré dans les zones de travaux, notamment la mise à la terre des coffrets et canalisations métalliques.

Réaliser ou améliorer la continuité de la liaison au conducteur de protection (valeur maximale de 2 ohms), notamment de la prise de courant située derrière la porte du vestiaires femme).

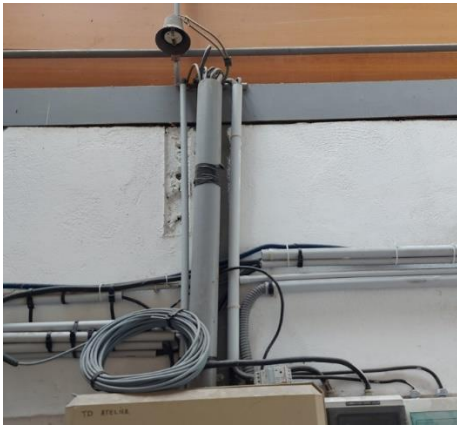
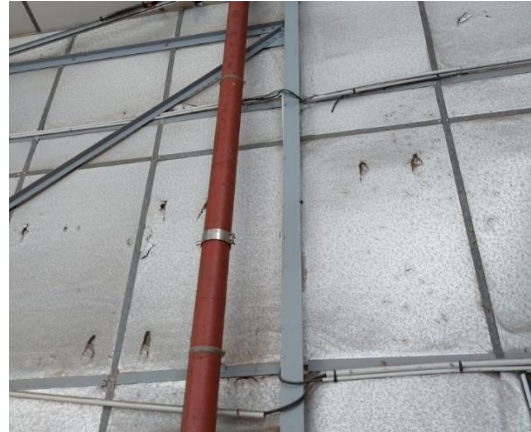
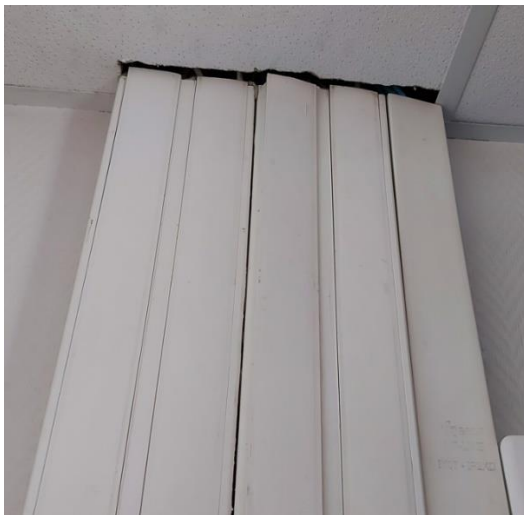
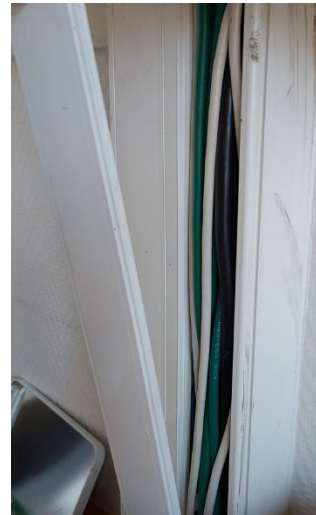
- Certaines goulottes sont saturées de câbles (Exemple dans la salle de commande, réfectoire)
- La distribution sous tube IRL est faite à certains endroits de façon anarchique notamment dans l'atelier
- Au niveau du TD atelier, le tube situé au-dessus IRL est saturé
- Il manque des fixations sur quelques tubes IRL
- Il manque les goulottes par endroit dans les bureaux
- Il manque des tubes IRL à certains endroits
- Absence de chemin de câble dans le plénum des circulations
- Absence de plan de cheminement des câbles
- Certaines boîtes de jonction ne sont pas repérées
- Il manque les accessoires sur les quelques goulottes

- Dans l'atelier, supprimer les tube IRL avec les câbles non utilisés et réorganiser le passage des tubes IRL dans les zones techniques
- Le remplacement des goulottes saturées par des goulottes plus spacieuse avec 2 compartiments (CFO/CFA) une réserve de 30%. Mettre les câbles CFO et CFA dans un compartiment distincts dans les goulottes
- Remettre les fixations manquantes sur les tubes IRL
- Passer l'ensemble des câbles dans les supports de distribution adaptés (goulottes pour les zones nobles et tube IRL pour les zones techniques)
- Installer les chemins de câble distincts CFO/CFA dans les plénums des circulations si la hauteur du plénum le permet
- Réaliser le repérage manquant sur les boites de jonction
- Compléter les accessoires manquants sur les goulottes

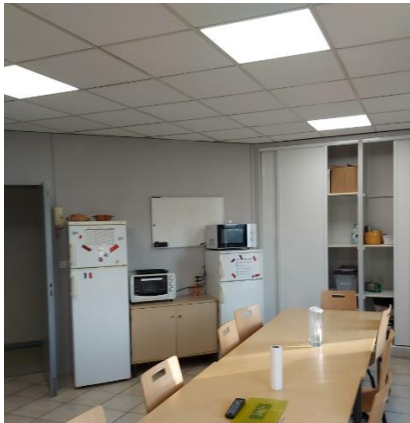
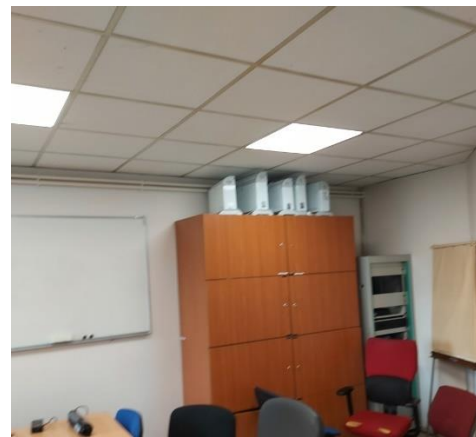
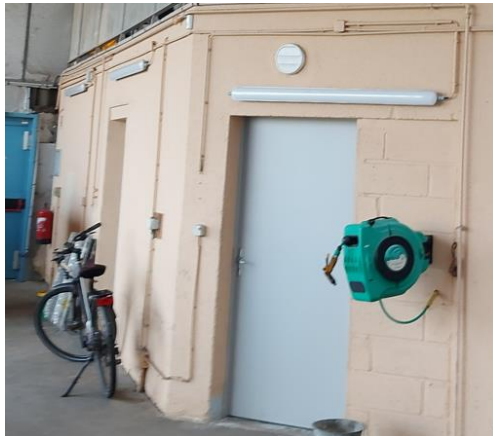
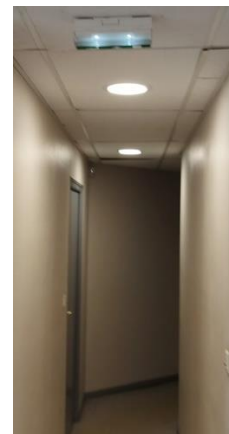
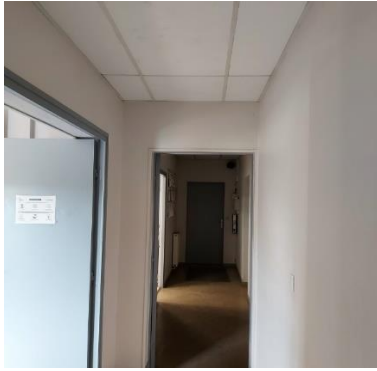
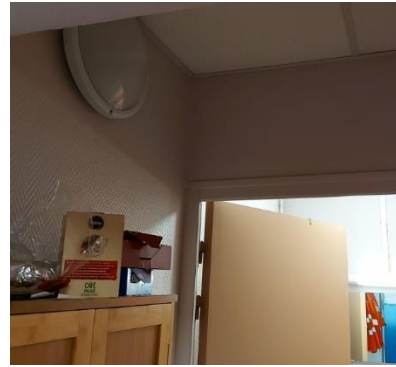
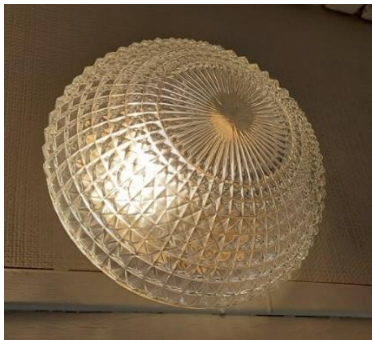
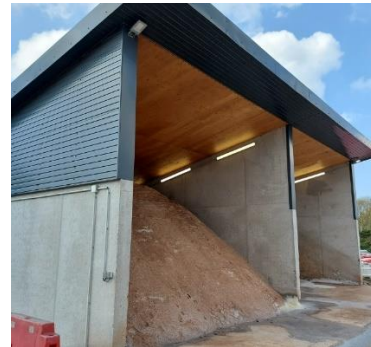
- Une dalle LED 600x600 ne fonctionne plus dans le bureau en face de la salle de commande
- Un Downlight est hors d'usage au niveau de l'entrée des bureaux
- Les sources lumineuses notamment dans le local technique et local chaudière sont d'anciennes générations
- Un projecteur ne fonctionne plus au niveau du local stockage sable
- Le niveau d'éclairage est insuffisant dans certains tronçons des circulations dans la zone bureaux et WC femme

- Remplacer la dalle 600X600 LED qui ne fonctionne plus dans le bureau en face de la salle de commande
- Remplacer le Downlight HS
- Remplacement des luminaires du local technique des modèles LED étanches
- Compléter l'implantation de l'éclairage dans les circulations et sanitaires femmes, ainsi que leur câblage
- Dépanner les projecteurs qui ne fonctionnent plus au niveau du local stockage sable

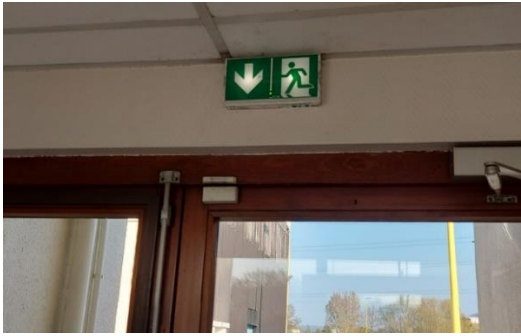
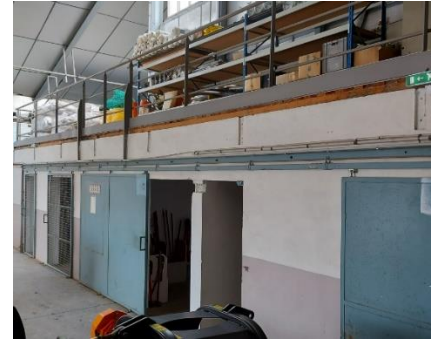
L'établissement est équipé d'un éclairage de sécurité par bloc autonome. Le balisage des blocs de secours est insuffisant dans l'atelier.

Il manque un bloc de secours au niveau de l'escalier des mezzanines, en sortie des réserves de l'atelier, changement de direction dans la circulation des bureaux,

Il manque un bloc portatif d'intervention à proximité du TGBT.

- Compléter l'éclairage de sécurité dans l'atelier et mezzanine
- Mettre en place un bloc autonome portatif d'intervention dans le local électrique.

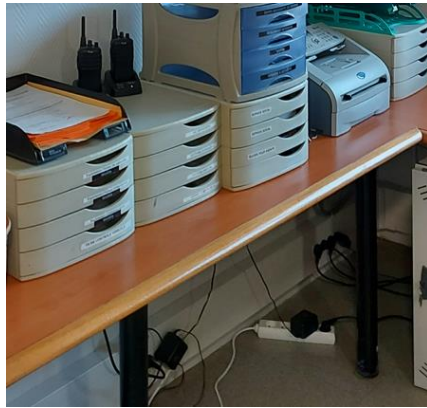
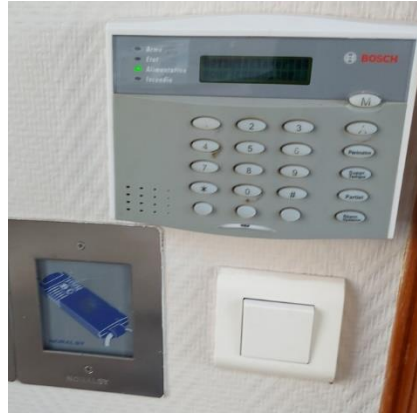
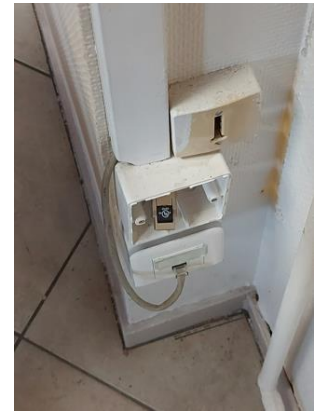
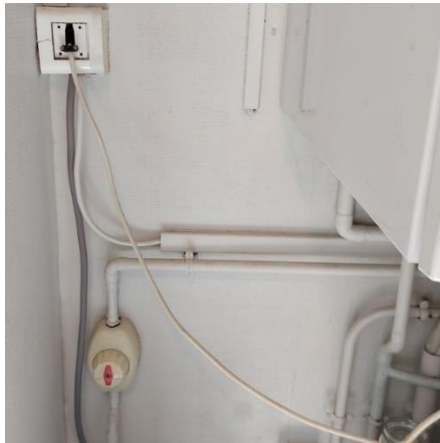
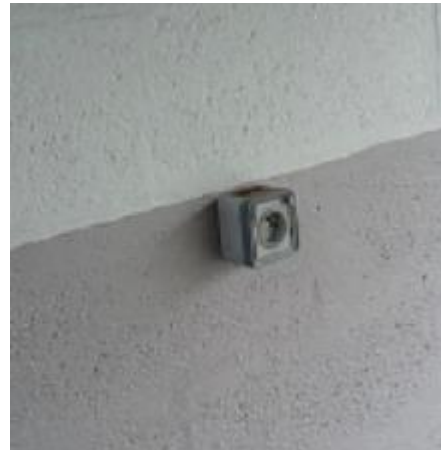
- Le nombre de prise de courant en insuffisant au vu des multiprises présents notamment dans la salle de commande, bureaux, salle de réunion, réfectoire
- Absence de voyant lumineux sur commande d'éclairage des locaux aveugles notamment dans l'atelier
- Caches manquants sur certains appareillages
- Certaines prises de courant ne sont pas bien fixées, dans l'atelier par exemple
- Il manque le capot sur une prise de courant
- Arrêts d'urgence électricité et ventilation inexistant dans le bâtiment
- L'indice de protection de certains appareillages n'est pas suffisant au vu du lieu de leur implantation (notamment dans le local chaudière, atelier)
- Le nombre de PC dans la laverie paraît insuffisant
- La gamme d'appareillage n'est pas uniforme
- L'appareillage est vieillissant dans certains locaux

- Ajouter les prises de courant dans les locaux équipés de multiprises
- Remplacer l'appareillage vétustes, dégradés ou non conformes
- L'indice de protection des appareillages doit être adapté au lieu de leur implantation
- Mettre en place un arrêt d'urgence général électricité et un arrêt d'urgence ventilation
- Remettre les caches manquants
- Fixer correctement l'ensemble de l'appareillage

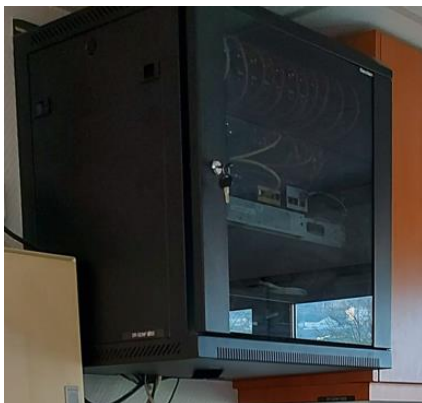
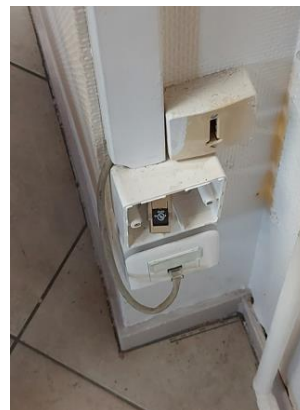
Le bâtiment dispose d'un réseau informatique. Les coffrets VDI sont installés dans la salle de commande. Les matériels actifs présents dans ces coffrets peuvent générer du bruit.

Les coffrets ne disposent pas de mise à la terre.

Le bâtiment dispose encore d'ancienne prise en « T ».

- Mettre en place les prises RJ45 en remplacement des prises « T »

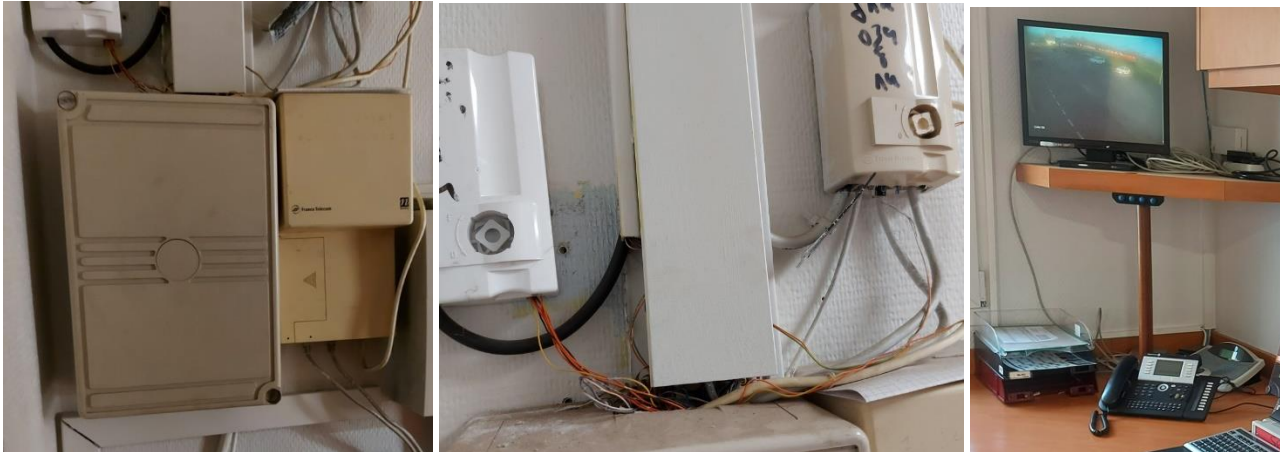
L'autocom et des modules téléphoniques sont installés dans un couloir en face de la salle de réunion. Des combinés téléphoniques sont répartis dans le bâtiment. Le câblage de téléphonie est anarchique. Des nombres câbles sont apparents.

- Système de téléphonie analogique à passer en IP.
- Déplacer si possible l'autocom dans un local informatique et refaire la distribution téléphonique

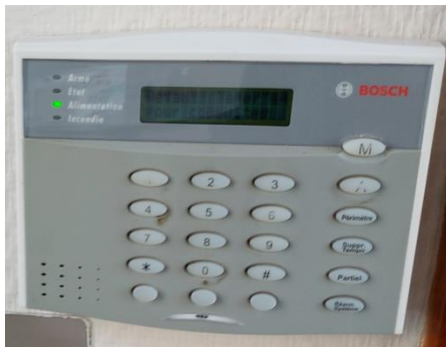
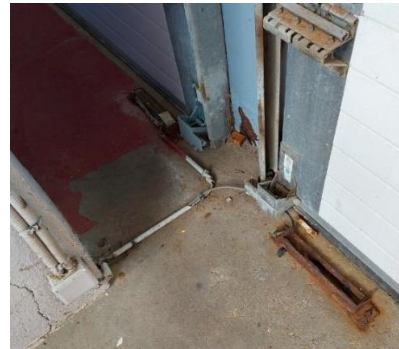
Les électro-aimants des portes sectionnelles sont fixés au sol dans l'atelier. Certains d'entre eux sont rouillés.

Compléter la surveillance du bâtiment avec des radars volumétriques complémentaires notamment dans l'atelier pour compenser les contacteurs de porte de garage qui sont hors d'usage.

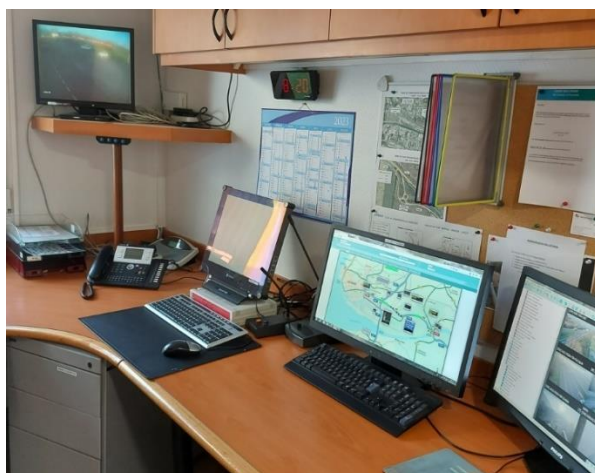
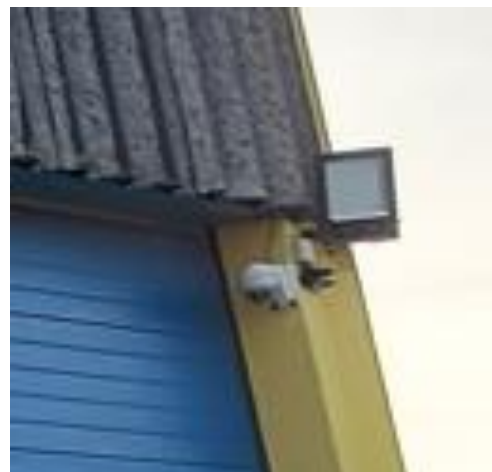
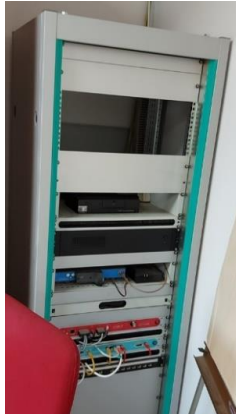
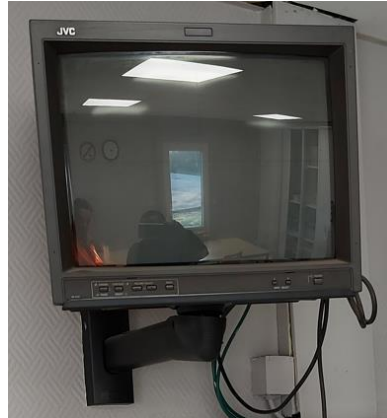
Le site est équipé d'un système de vidéosurveillance. Les moniteurs sont placés dans la salle de commande. Des caméras sont installées à l'extérieur et niveau du réseau routier surveillé. La baie de vidéosurveillance se trouve dans une salle de réunion. Un moniteur est placé dans le réfectoire. Il n'est plus utilisé.

- Déposer le moniteur du réfectoire et les câbles associés
- Prévoir si possible de déplacer la baie de vidéosurveillance dans un local technique sécurisé et climatisé et remplacer le câblage en conséquence
