**MISSION DE DIAGNOSTIC STRUCTURE, MISE EN SECURITE DE  
BÂTIMENT ET MAITRISE D'ŒUVRE ASSOCIEE POUR LE SITE DE :**

*POINT P – 151, boulevard Danielle Casanova – 13014, Marseille*

**DIAGNOSTIC INITIAL  
VISITE DU 07/02/2025**

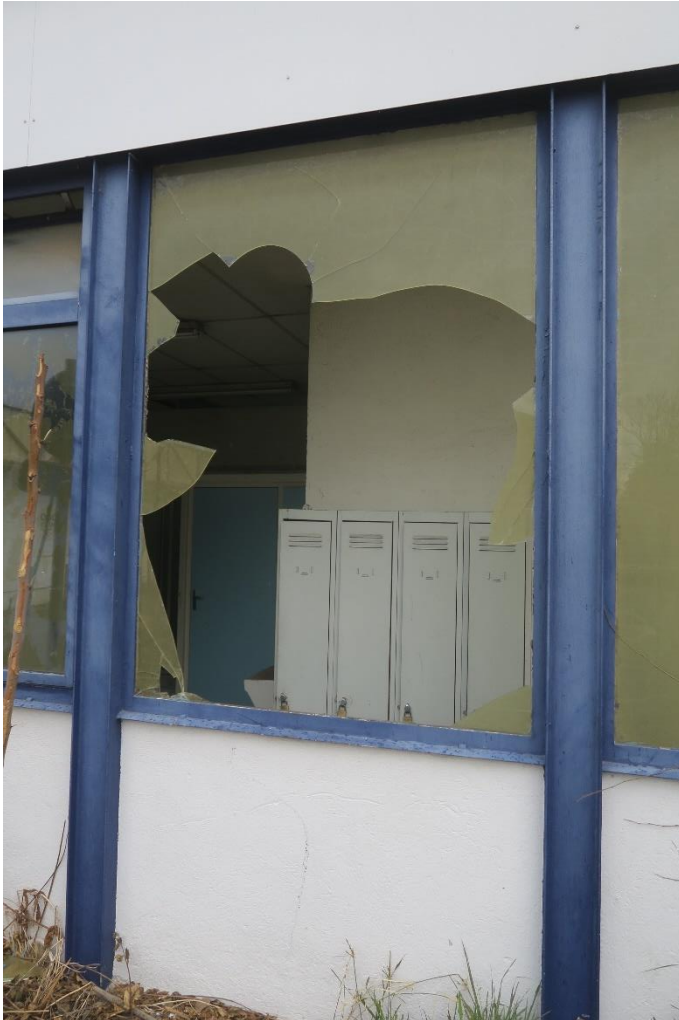
En façade Sud de ce même bâtiment est constaté un éclat de verre d'une baie au rez-de-chaussée, donnant la visibilité sur un espace de sanitaire.

*Vue façade Sud bâtiment 2 (gauche) / vue façade Est bâtiment 2 (droite)*

Un vitrage en façade Sud du bâtiment 2 est en partie cassé.

- Sécurisation des baies en façade présentant des éclats de verre ou de tôles polycarbonates par des panneaux bois ;
- Mise en place d'un périmètre de sécurité en limite de propriété Ouest sur le linéaire complet de mur de clôture, pour prévenir de tout risque d'effondrement sur les personnes ;

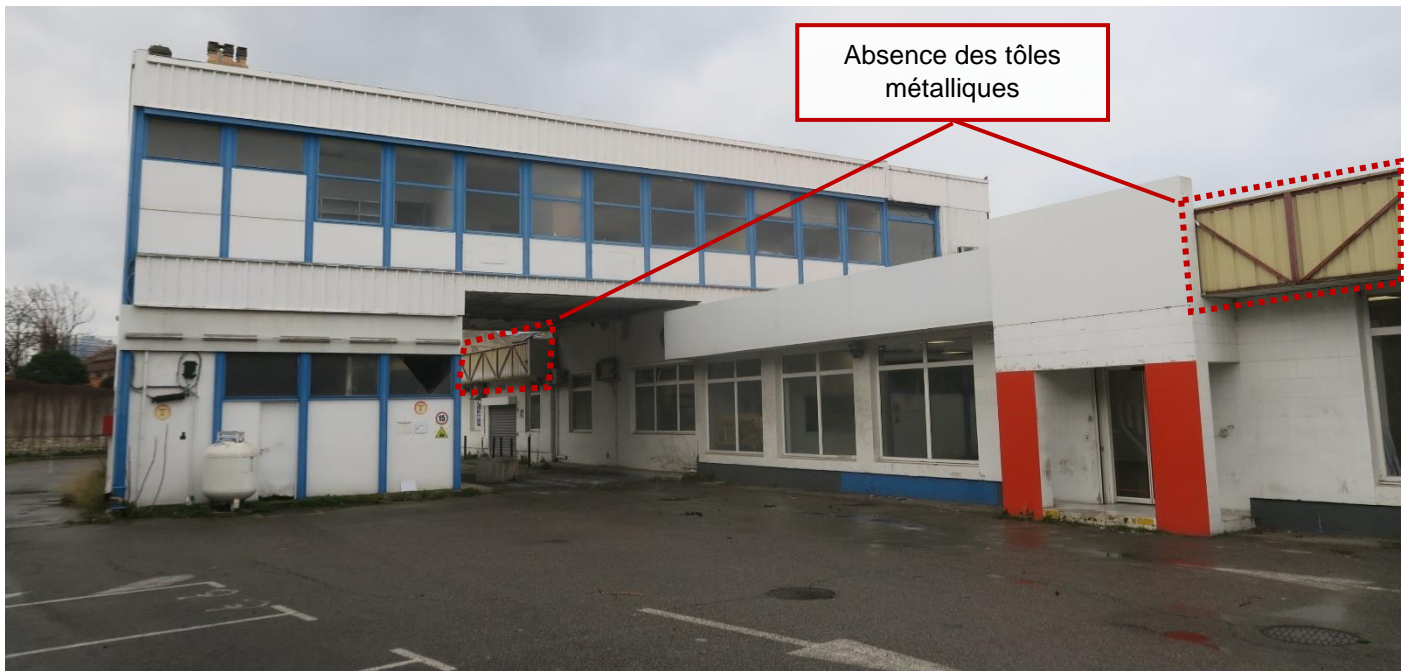
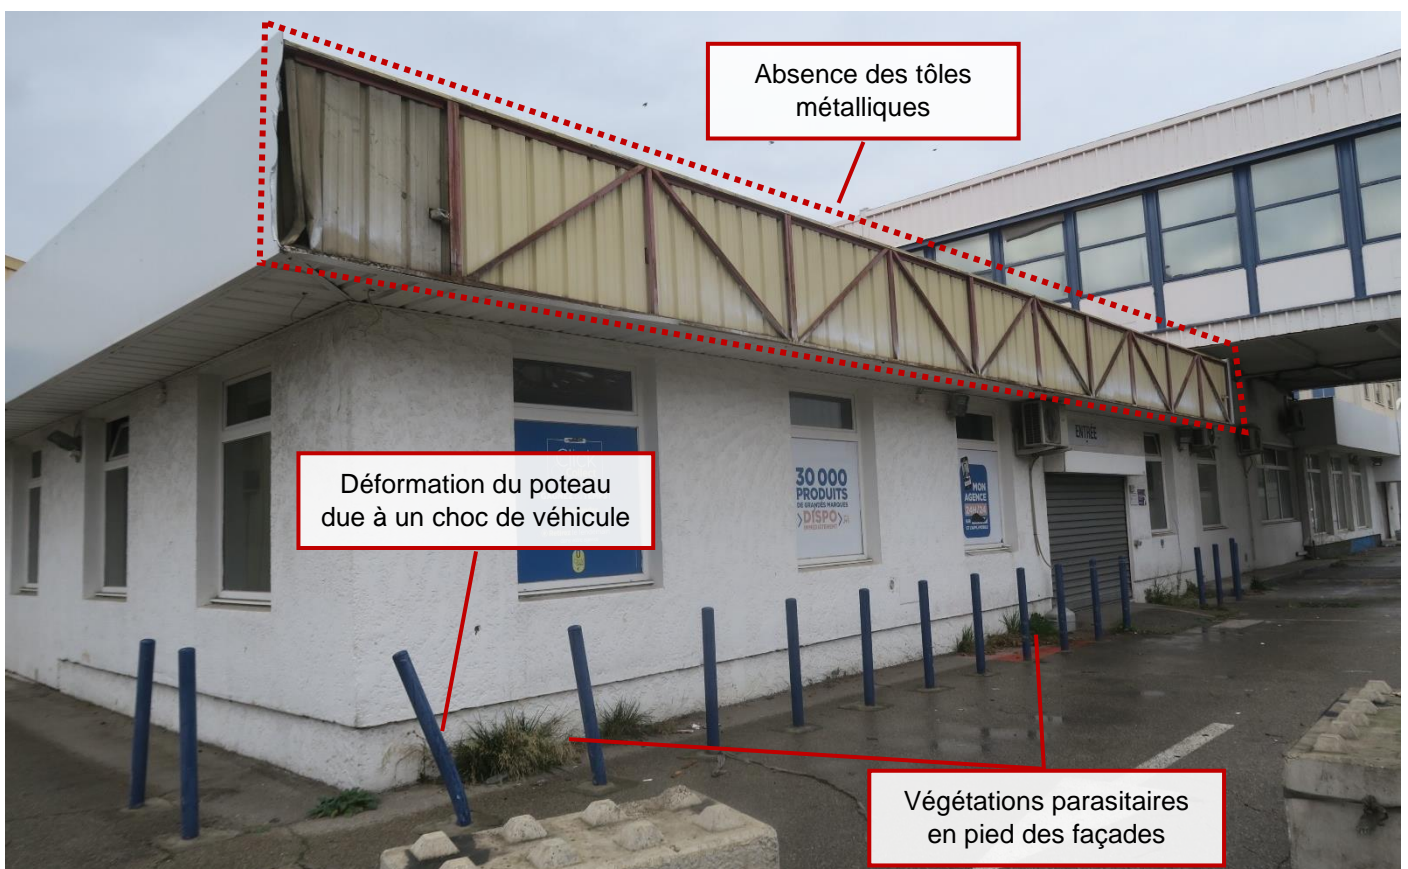
En façade Est du bâtiment 1 et 3, les tôles métalliques en casquette du plancher haut du rez-de-chaussée sont absentes.

Vues façade Est ensemble bâti

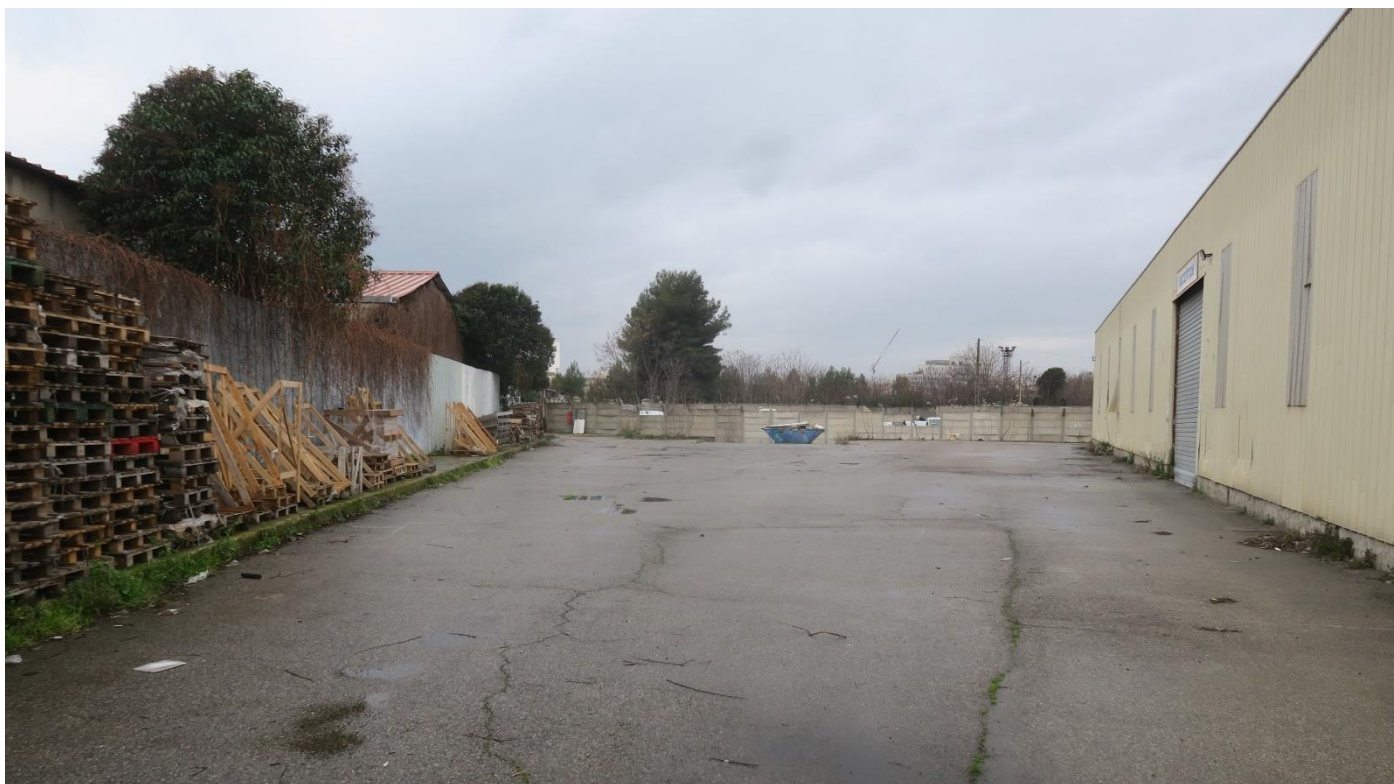
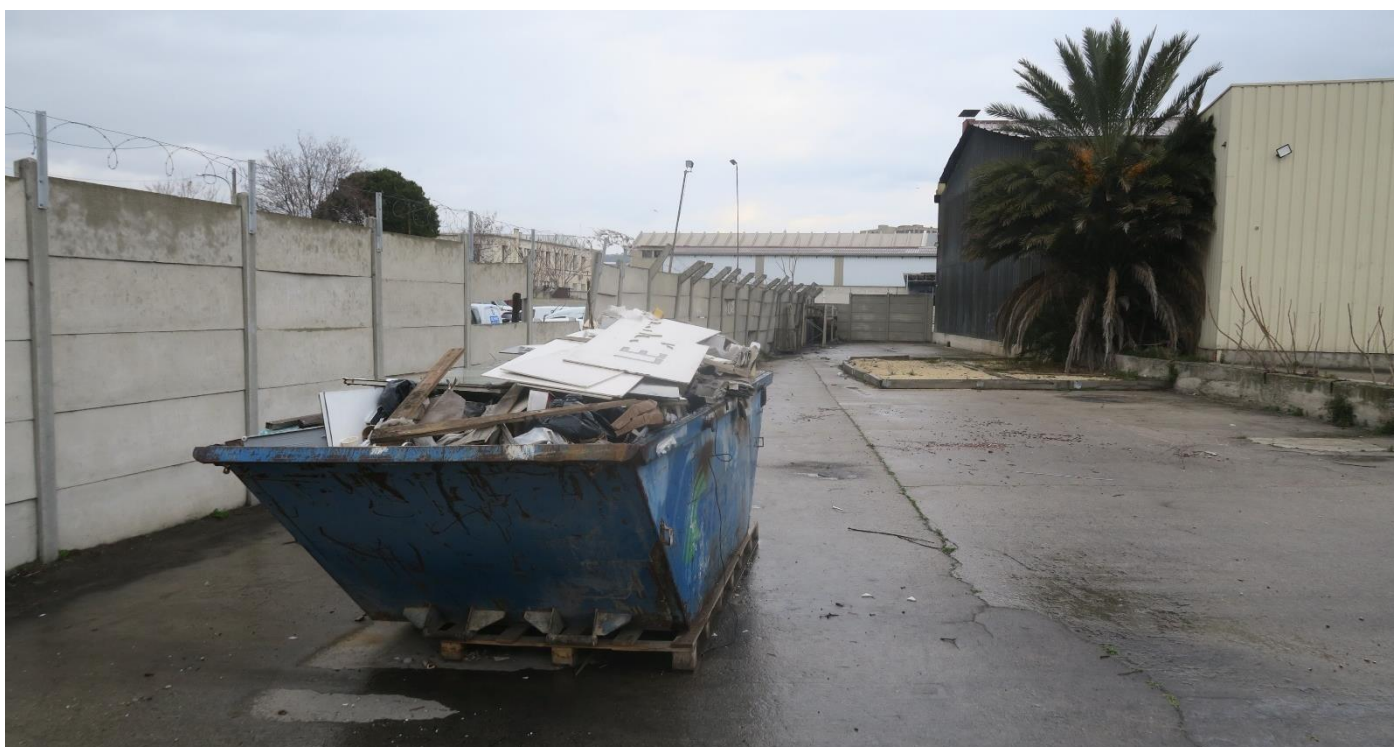
En partie Sud du parking ont été abandonnés des palettes bois, ainsi qu'une benne à gravats remplie.

*Vues abords extérieurs façade Sud bâtiment 5*

- Evacuation des bonbonnes et citernes de gaz et air liquide situées au droit des parkings, ainsi que de l'ensemble des éléments encombrants de toute nature abandonnés sur le site en extérieur et intérieur, y compris carcasses de voiture, vers des centres de collecte appropriés ;

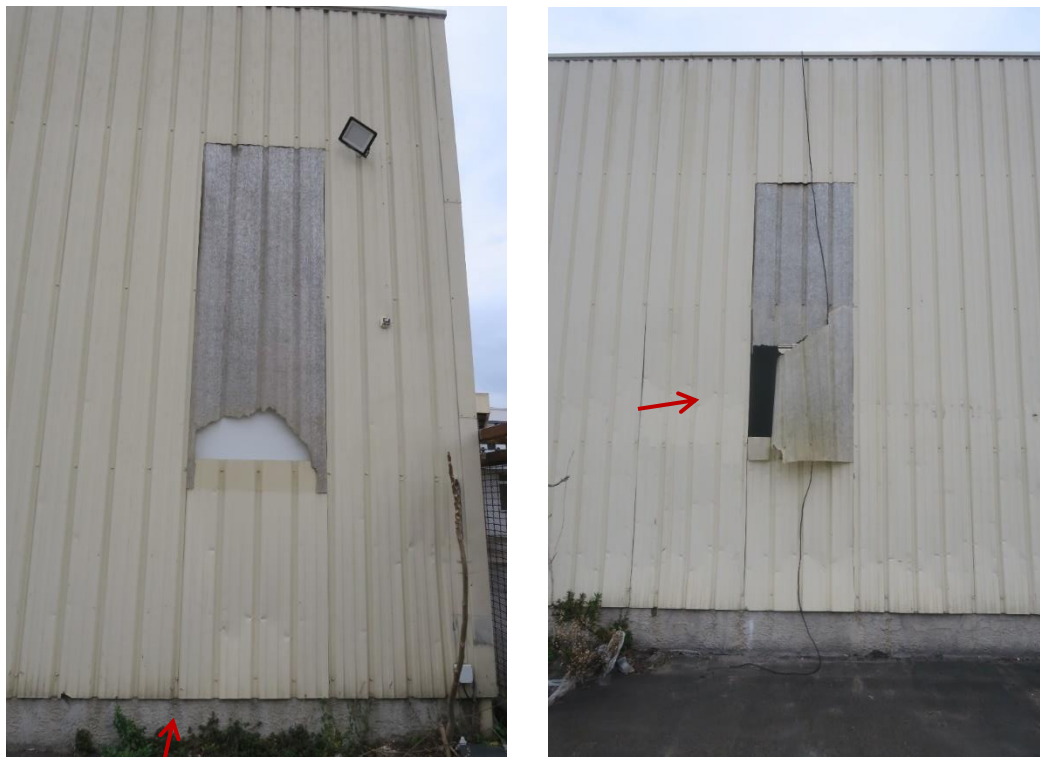
Il est observé au droit de certaines baies en façade Sud du bâtiment 5, la présence d'éclats des tôles polycarbonates en fermeture des baies.

*Vues éclats tôles polycarbonates fermeture des baies*

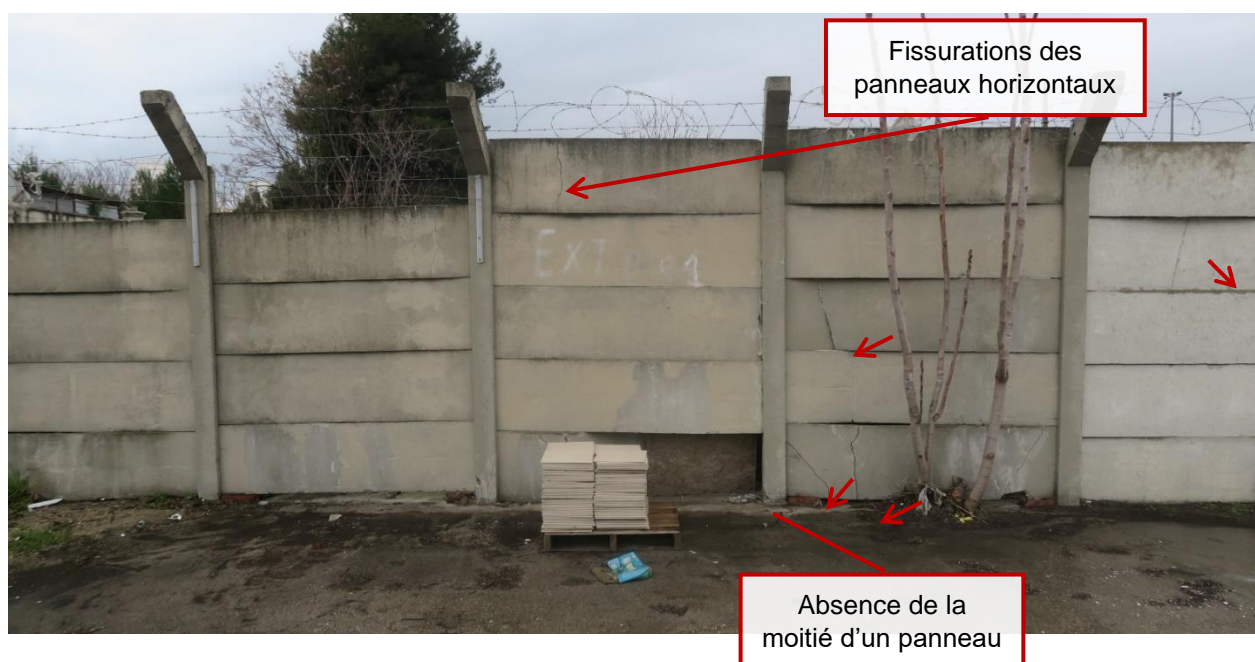
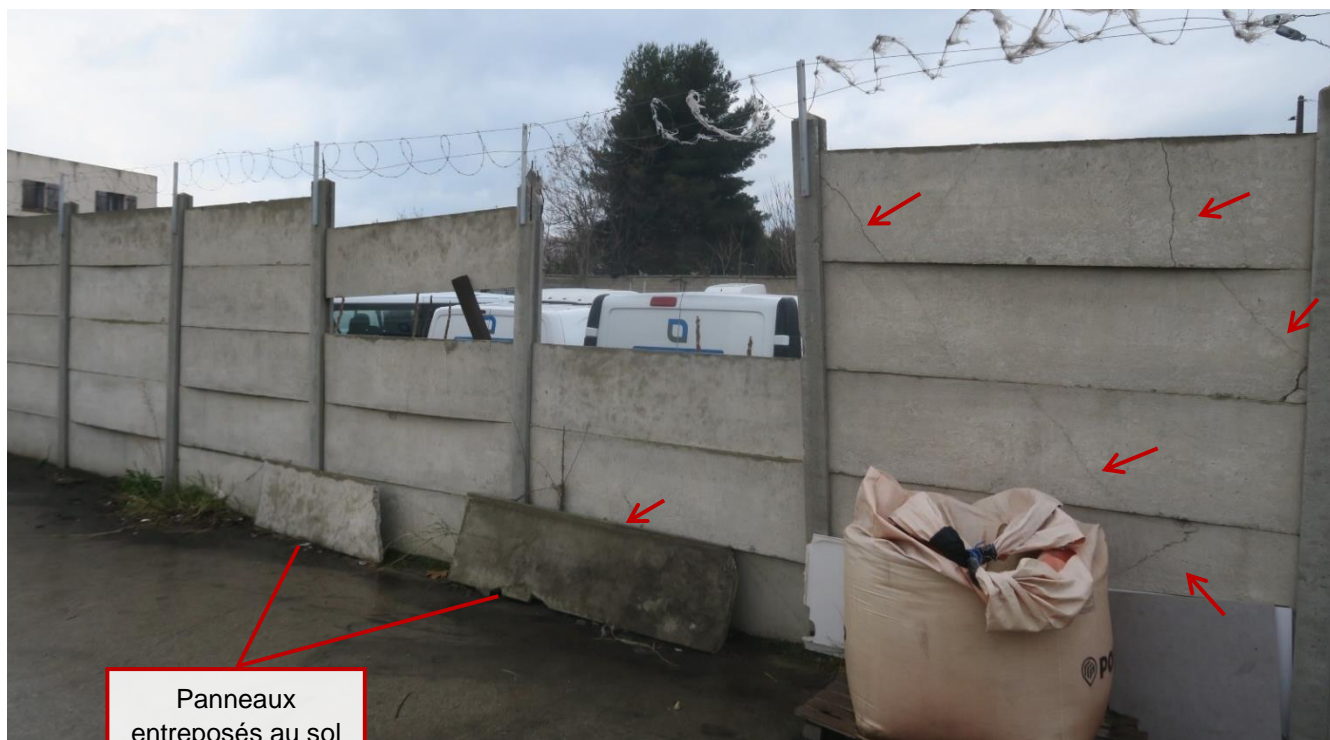
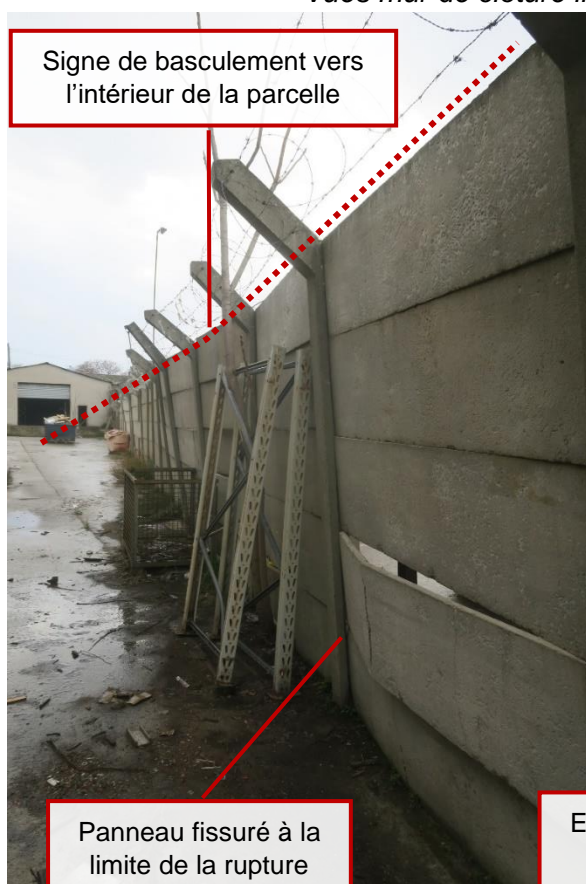
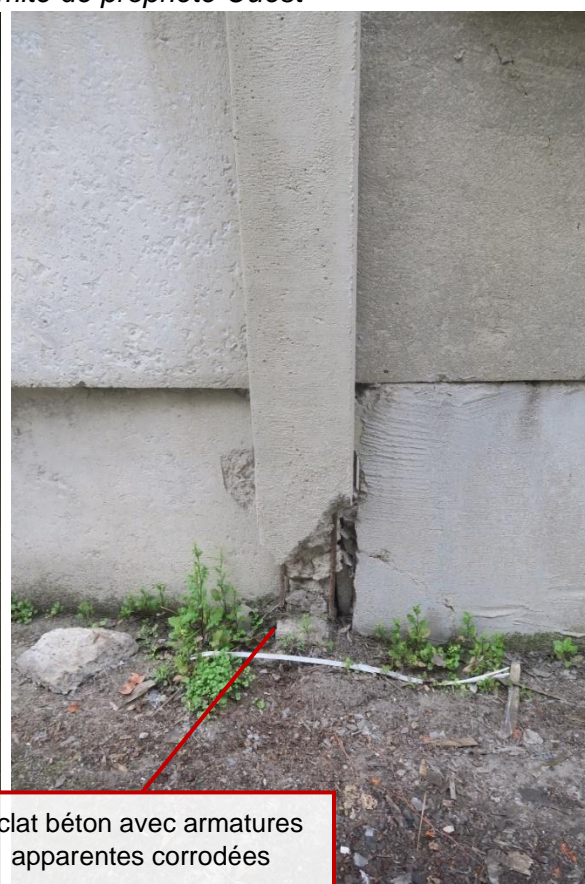
En limite de propriété Ouest, un mur de clôture réalisé par des poteaux en béton armé supports de panneaux horizontaux en béton préfabriqué, fait l'objet en de multiples endroits, de basculement des poteaux bétons, de fissurations ou d'absence de panneaux horizontaux, ainsi que d'éclats bétons avec armatures apparentes corrodées en pied de poteau.

Vues mur de clôture limite de propriété Ouest

En limite de propriété Ouest, le mur béton préfabriqué présente de nombreux désordres et risque de basculement.

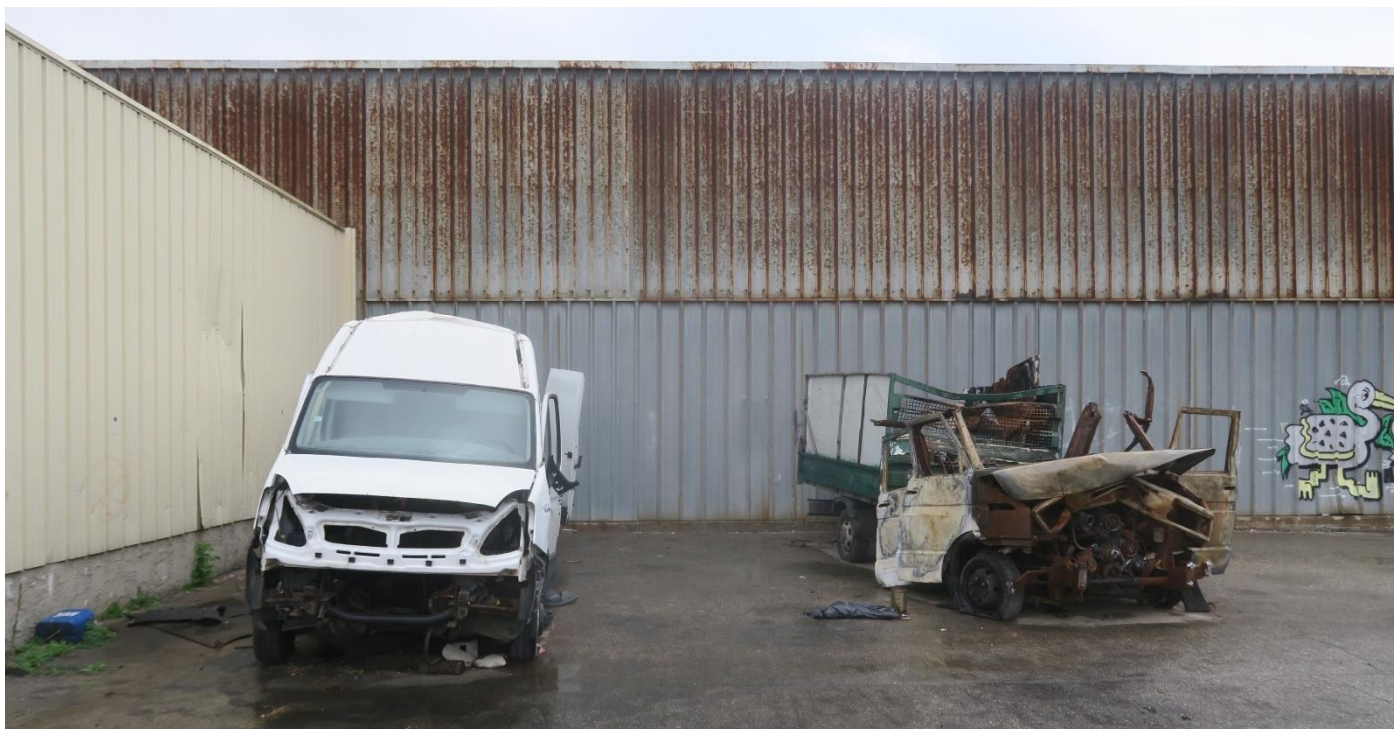
Au droit des abords extérieurs, en partie Nord sont présentes des carcasses de véhicules abandonnés et en partie démontées.

Les plateaux verticaux de bardage de la façade du bâtiment 4 font l'objet d'une corrosion généralisée en l'absence d'entretien et de revêtement de protection.

*Vue abords extérieurs au Nord du bâtiment 4*

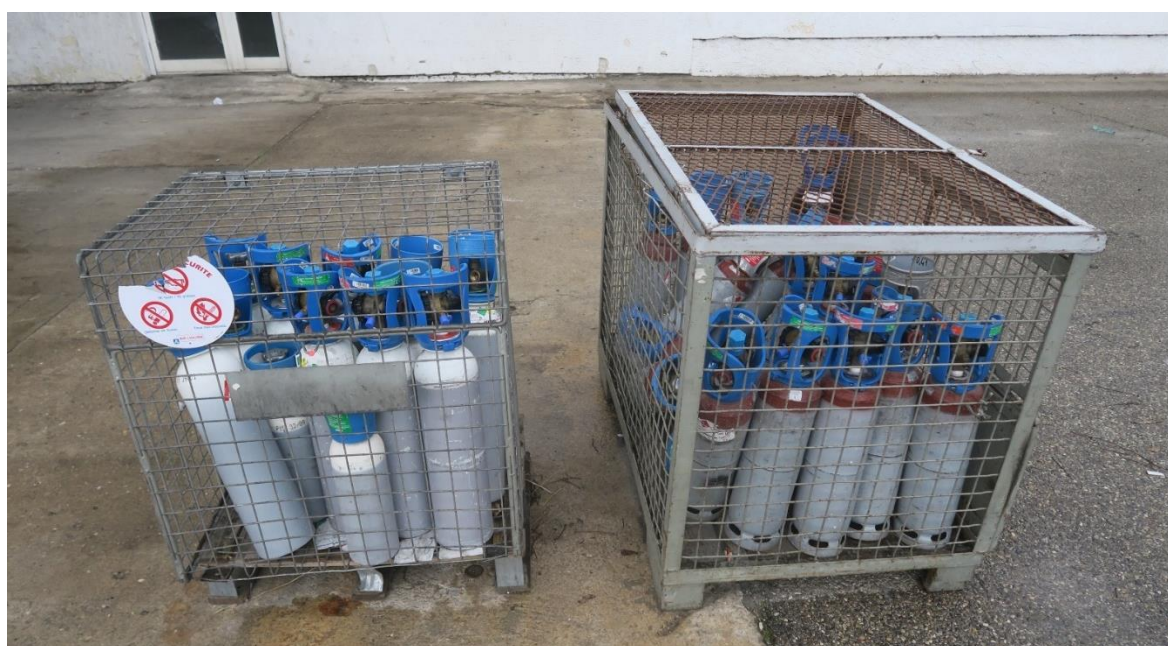
Au Sud, des bacs métalliques abandonnés contiennent des bonbonnes d'air liquide.

*Vue abords extérieurs au Sud du bâtiment 4*

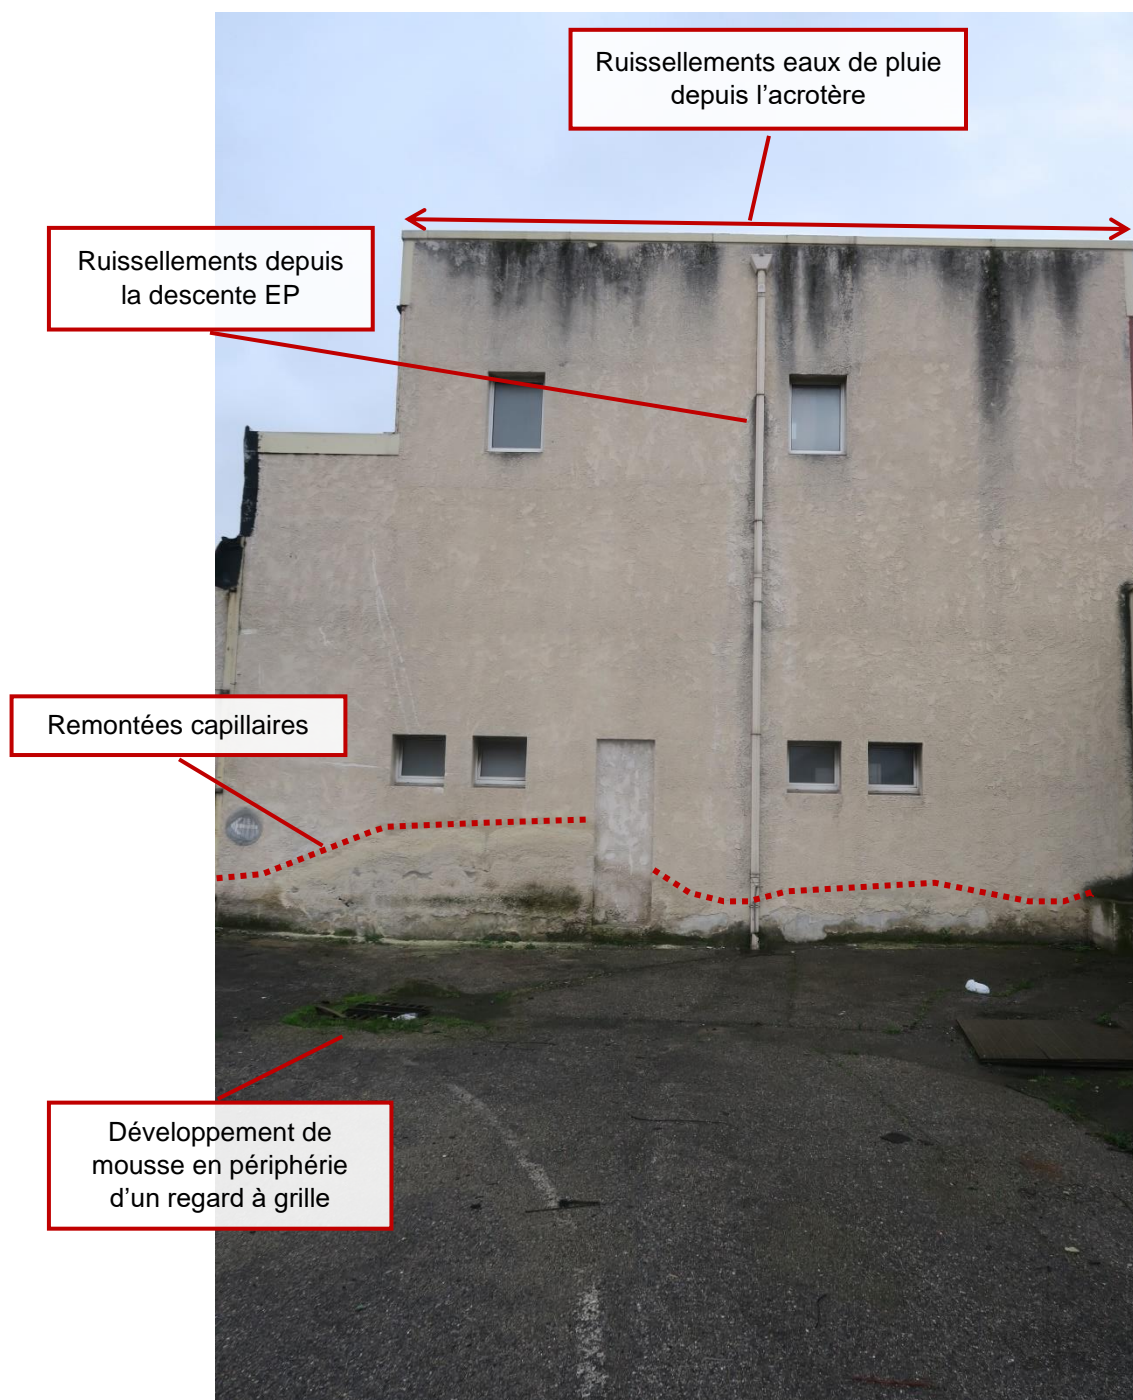
La façade Ouest du bâtiment 3 présente de nombreuses altérations conséquence de ruissellements des eaux de pluie en arase de façade ayant causés des coulées de salissure noire, ainsi que de remontées capillaires en pied de bâtiment, avec gonflement des enduits et développement de mousse verte.

*Vue façade Ouest bâtiment 4*

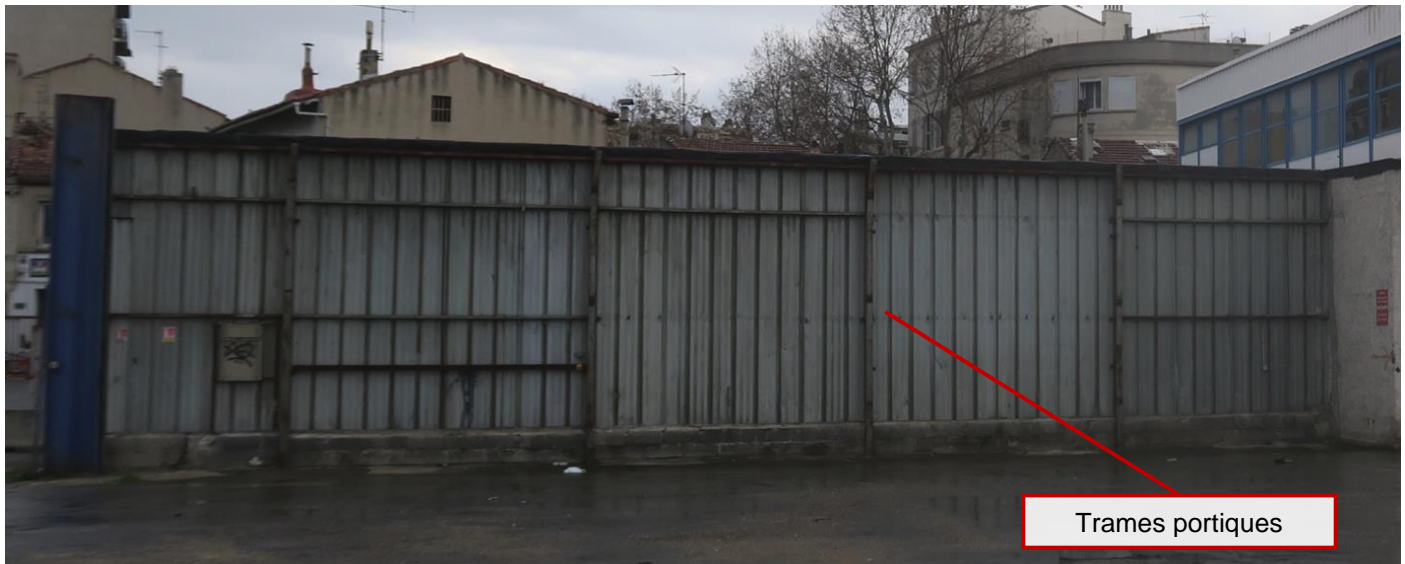
En long pan Ouest du bâtiment 1, les poteaux métalliques des portiques sont situés à l'extérieur de l'enveloppe, et ne font l'objet d'aucune peinture de protection, et ce en raison du fait que ces éléments n'étaient pas directement exposés à l'environnement extérieur, en raison de la présence d'un ancien hangar adossé, démoli à ce jour.

*Vues long pan Ouest bâtiment 1*

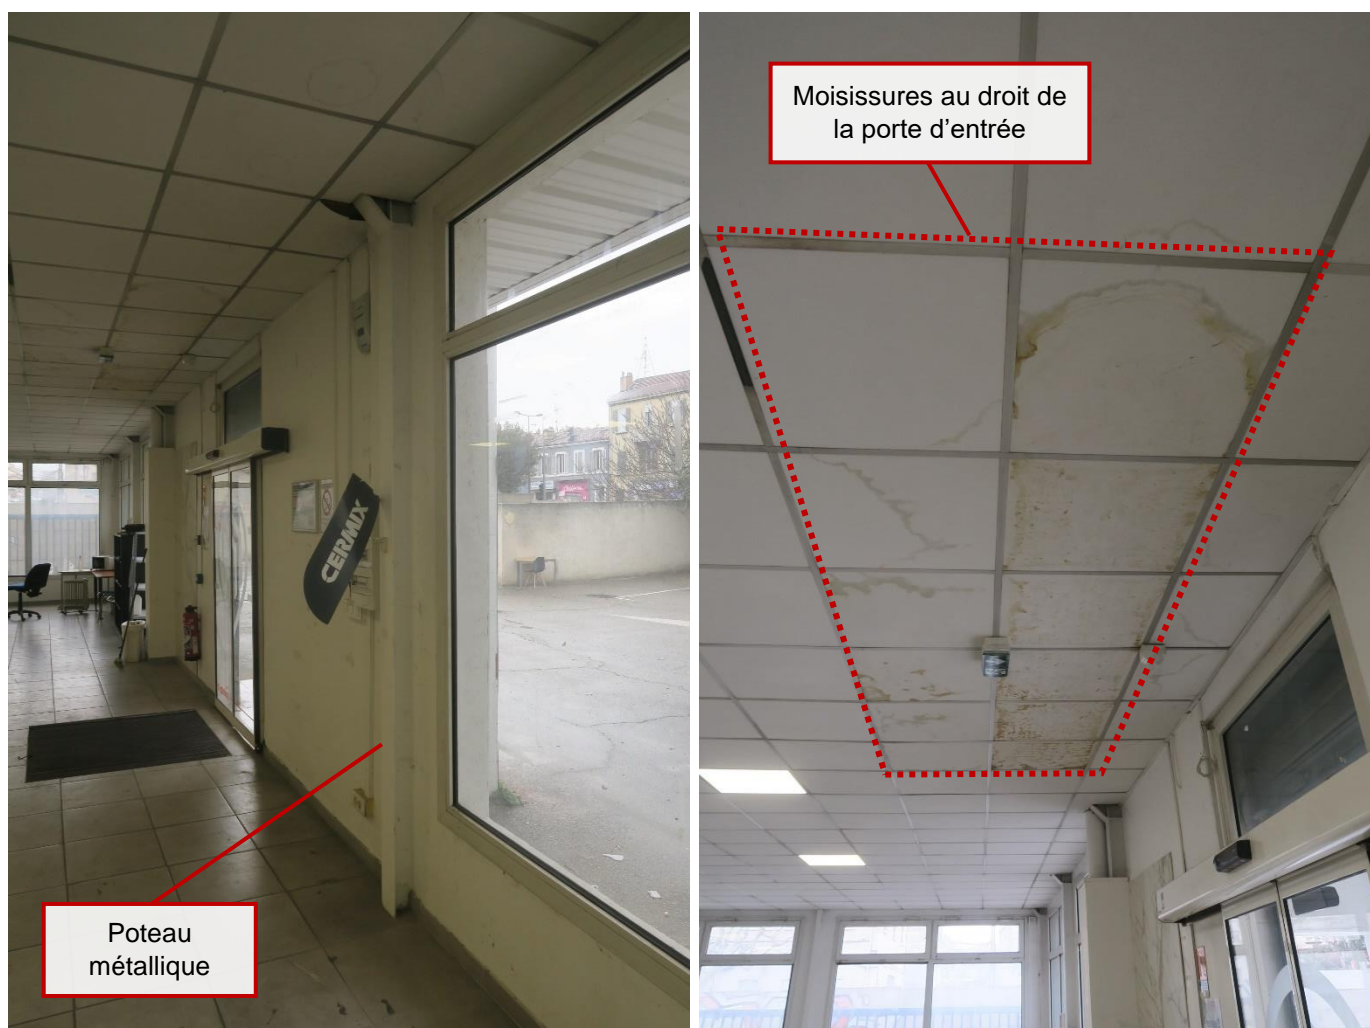
Le faux-plafond en dalles suspendues sur ossature métallique fait l'objet de traces d'infiltrations en de multiples endroits, notamment au droit de la porte d'accès au bâtiment en raison d'un cheneau sus-jacent dégradé, ainsi que la présence de groupes extérieurs de climatisation dont les condensats doivent se rejeter directement dans cette partie du cheneau.

Vues locaux intérieurs bâtiment 1

**Les hangars 1 et 2** font l'objet d'infiltrations des eaux de pluie depuis les couvertures, ayant causées le développement de moisissures et l'effondrement partiel de dalles de faux-plafonds.

- Dépose ou mise en sécurité des installations électriques non protégées ;
- Bâtiment 1 :
  - Purge des plafonds dégradés par les infiltrations des eaux de pluie ;

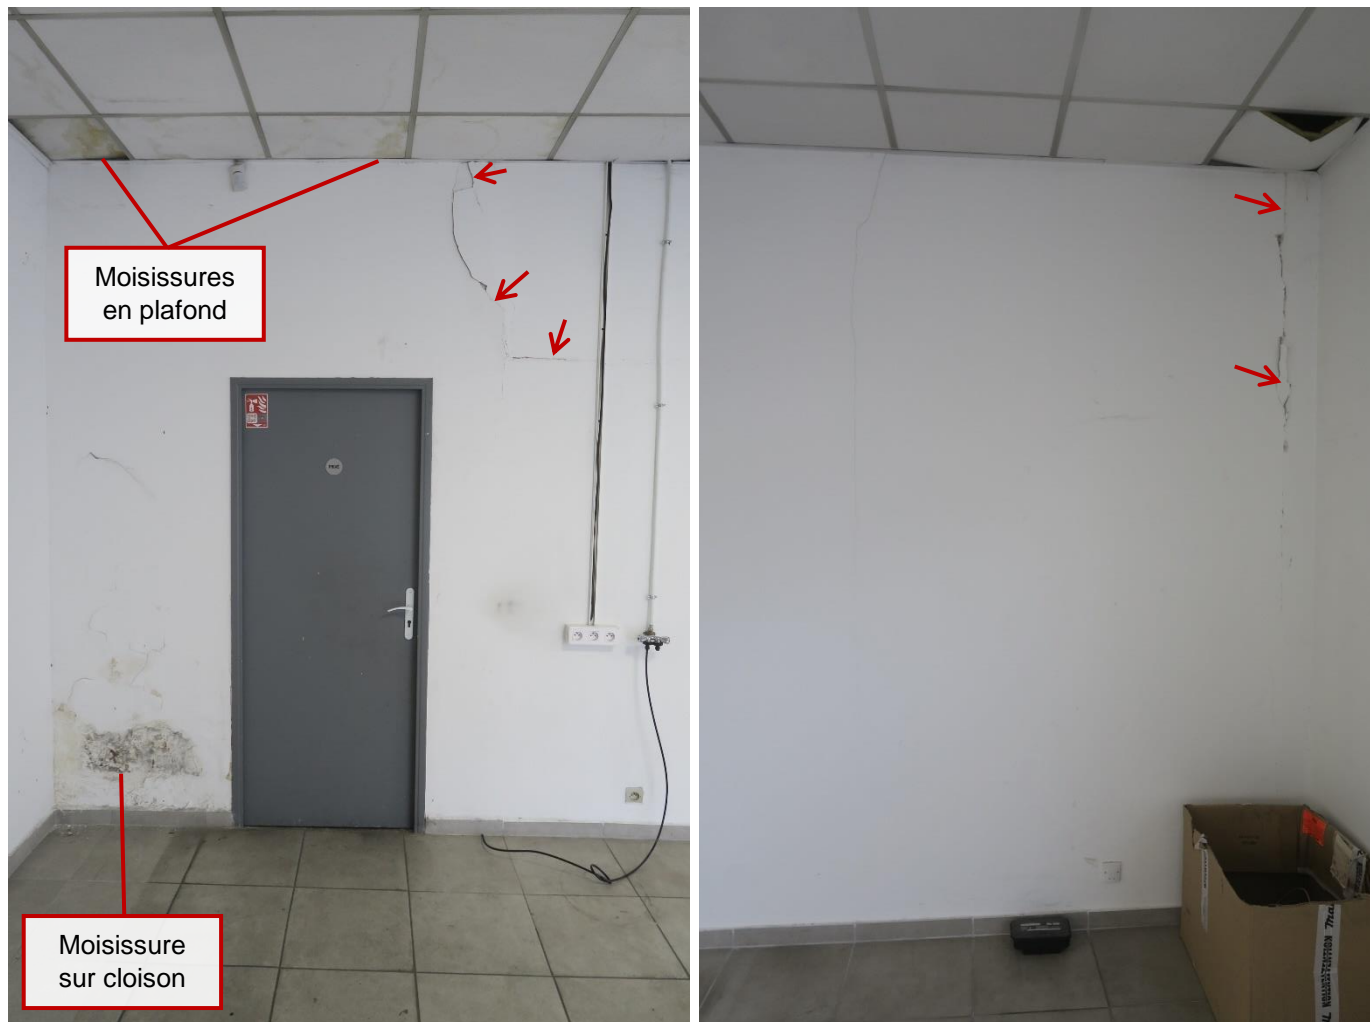
Le parement intérieur de la façade Ouest est impacté par des fissurations à priori anciennes, ainsi que ponctuellement par de la moisissure en pied. Une porte permet l'accès vers un local technique en extension, ainsi que l'escalier vers les bureaux du premier étage du bâtiment 2.

Vues locaux intérieurs bâtiment 1

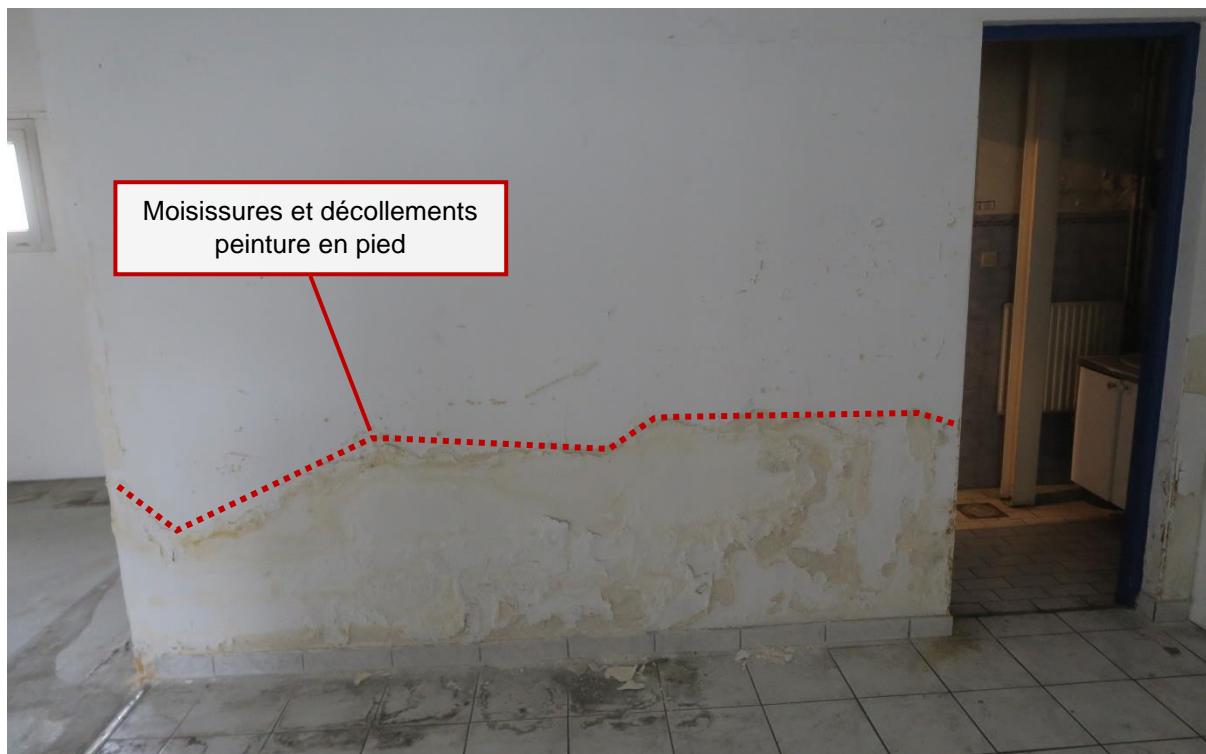
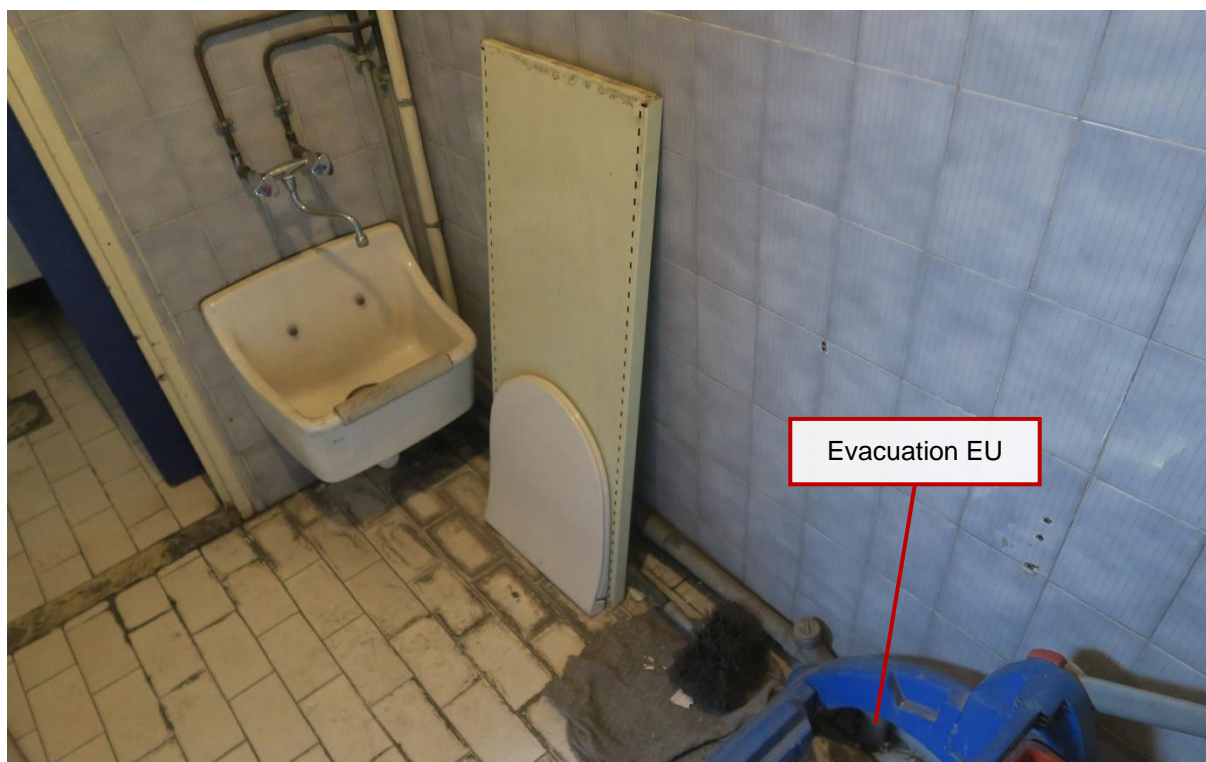
Les espaces sanitaires du rez-de-chaussée de ce bâtiment sont vétustes, voire insalubres. Les murs en pied dans cette zone sont impactés par des moisissures, à priori conséquence d'un défaut de l'évacuation des eaux usées attenante.

*Vues locaux intérieurs bâtiment 2*

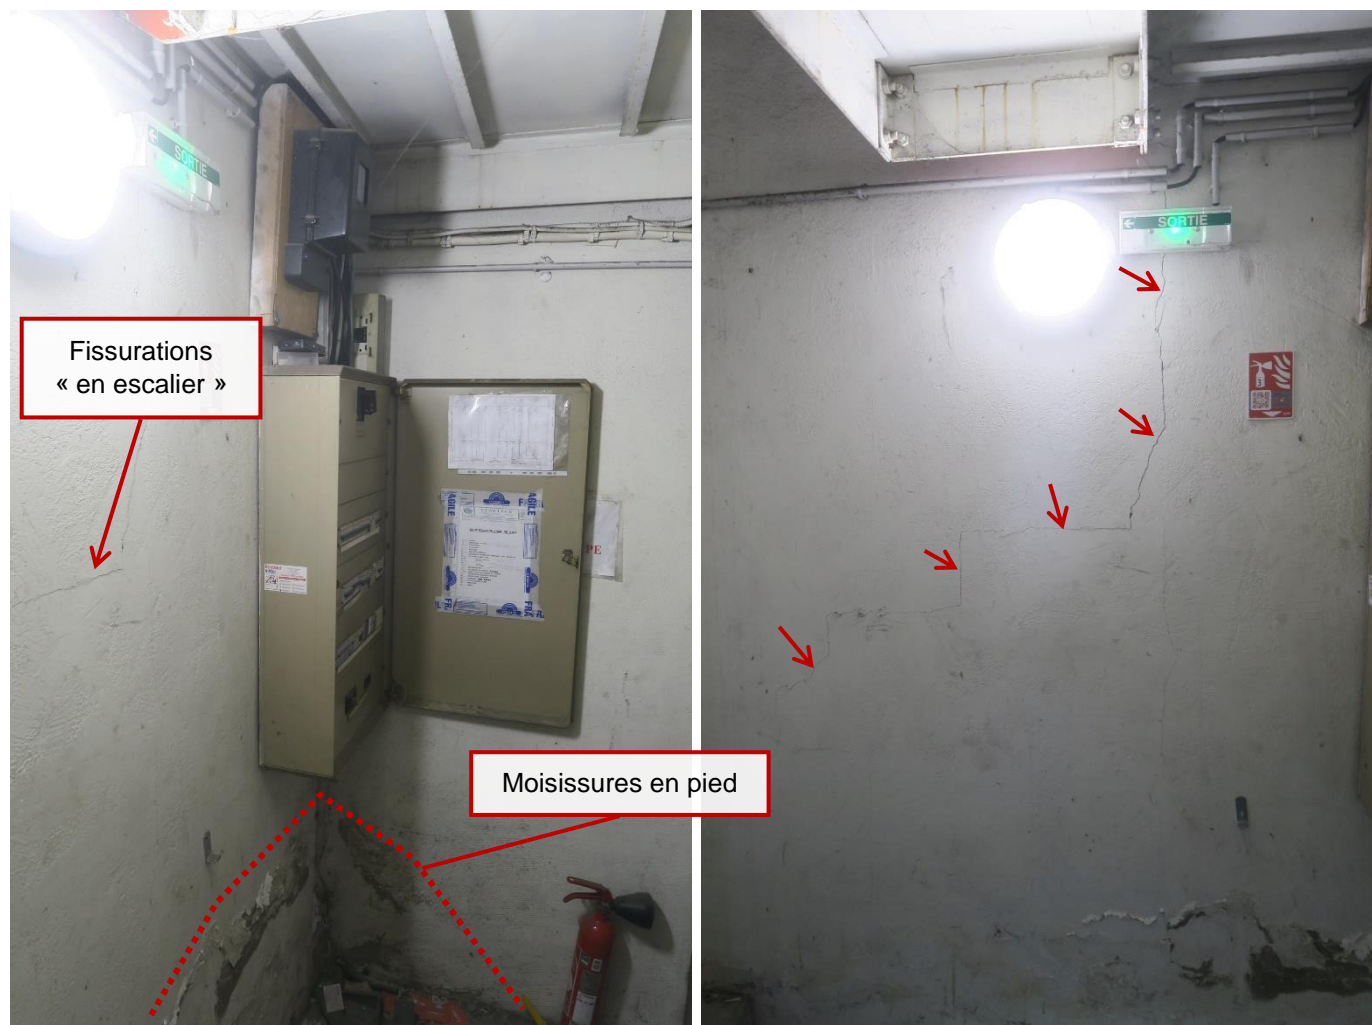
Le parement d'une maçonnerie d'agglomérés est sujet à une fissuration « en escalier », symptomatique d'un tassement ancien, conséquence vraisemblablement de venues d'eau en pied de mur, visibles du fait de moisissure à l'intérieur et en extérieur.

Vues local rez-de-chaussée extension bâtiment 1

Des venues d'eau au droit des sols de fondation attenants ont pu être en mesure d'affouiller ou de laver les sols supports, et ainsi être à l'origine des fissurations constatées au droit des murs dans cette zone.

- Neutralisation de l'alimentation en gaz du site, ainsi que neutralisation de l'alimentation de tous les fluides en l'absence d'occupation ;
- **Inspection et vérification des réseaux d'évacuations d'eaux usées et eaux pluviales des bâtiments 1 et 2. Réparation des réseaux le cas échéant ;**

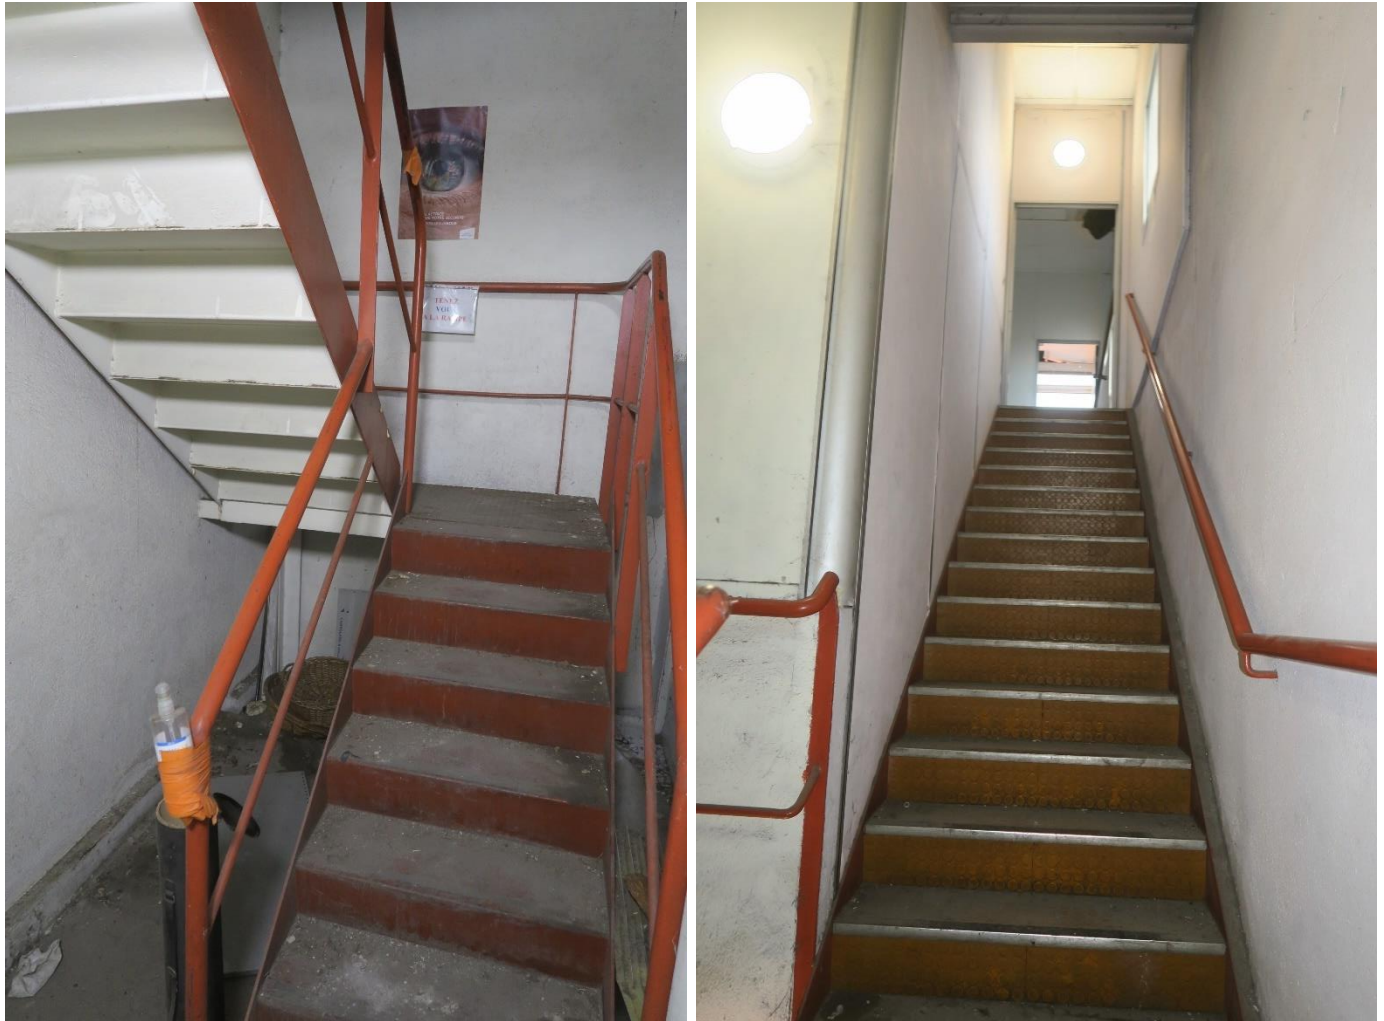
Au palier avant le premier étage sont visibles des fissurations des maçonneries d'agglomérés de remplissage.

*Vues cage d'escalier rez-de-chaussée*

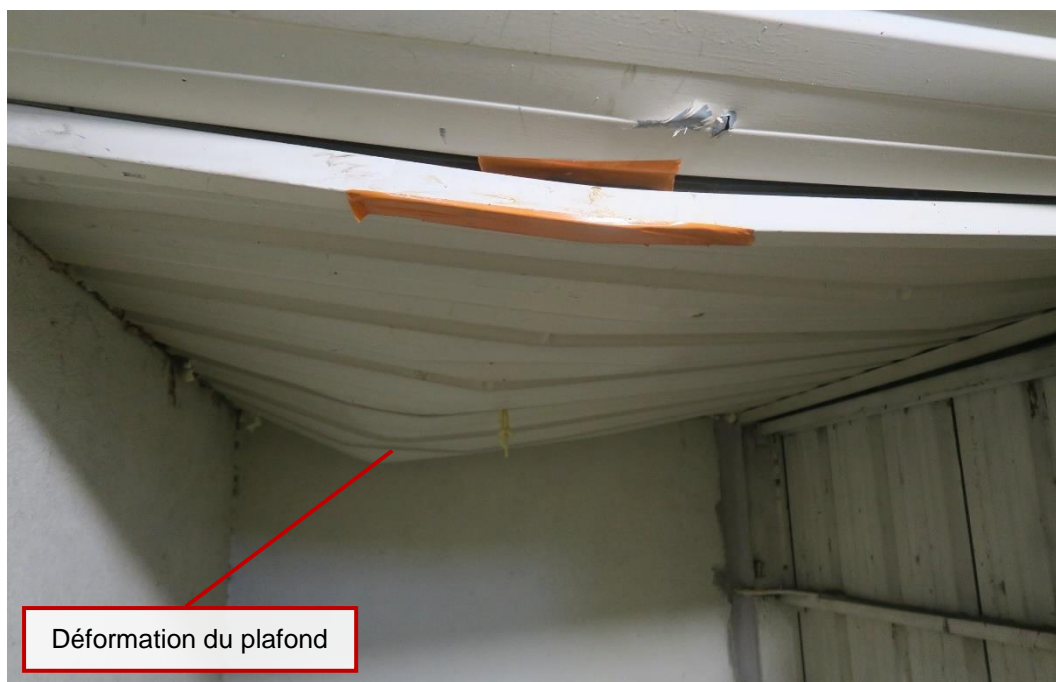
Un plafond en plateau métallique nervuré présente une déformation importante, qui peut correspondre à la chute d'un élément depuis le dessus.

Déformation du plafond
