**MISSION DE DIAGNOSTIC STRUCTURE, MISE EN SECURITE DE  
BÂTIMENT ET MAITRISE D'ŒUVRE ASSOCIEE POUR LE SITE DE :**

*POINT P – 151, boulevard Danielle Casanova – 13014, Marseille*

**DIAGNOSTIC INITIAL  
VISITE DU 07/02/2025**

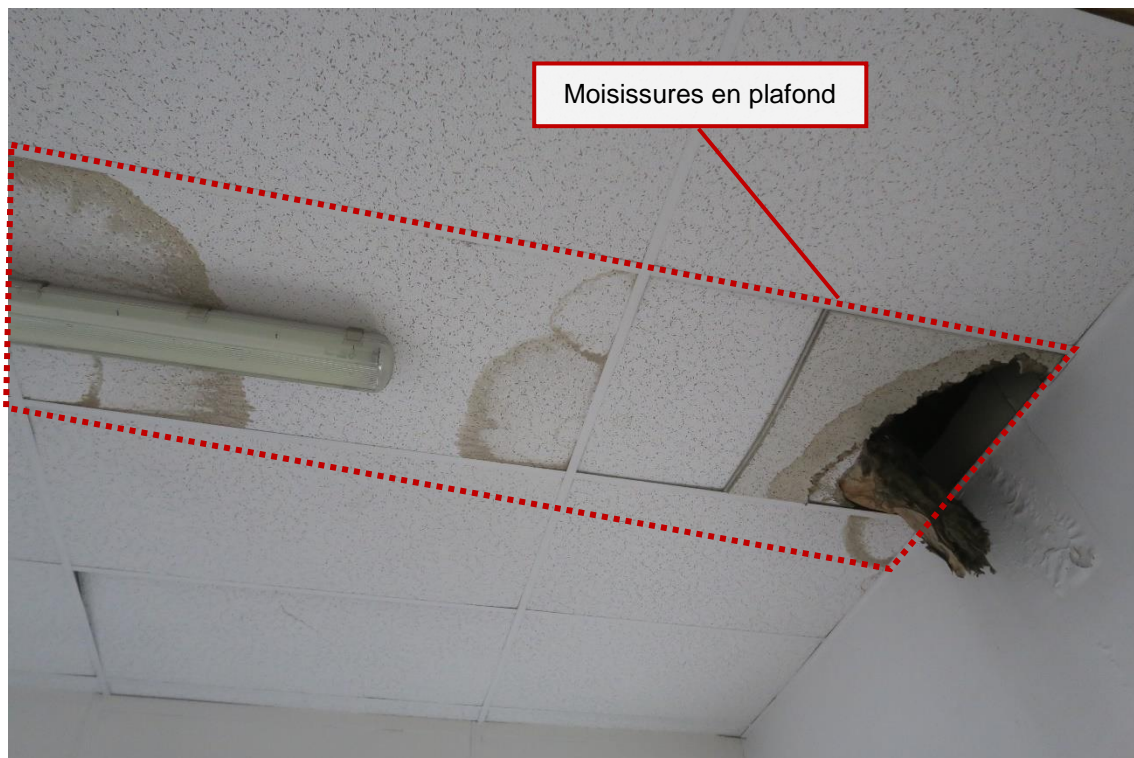
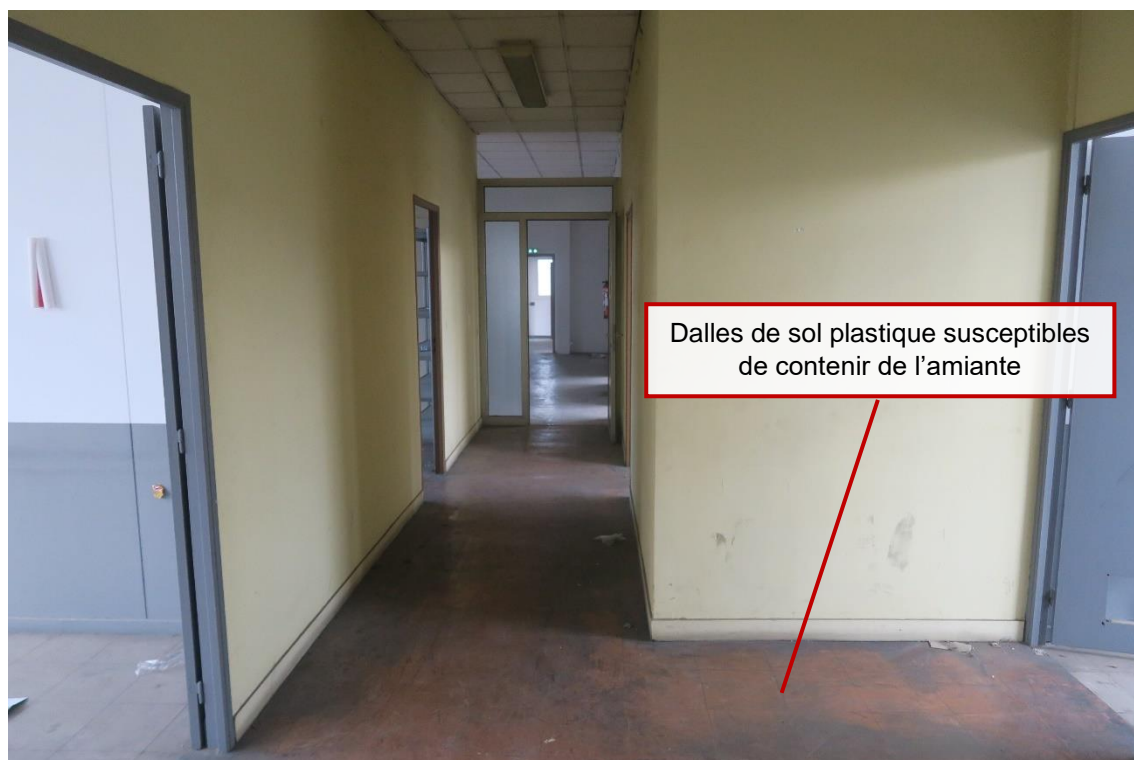
Les locaux du premier étage qui étaient à l'usage de bureaux présentent un état général vieillissant. Il existe des espaces de sanitaire et de cuisine. Les plafonds sont impactés par des moisissures et rupture de dalles conséquences d'infiltrations des eaux de pluie depuis la toiture.

*Vues locaux intérieurs R+1 bâtiment 2*

Il est proposé que le premier étage du bâtiment 2 reste vacant de tout occupation, notamment du fait d'un accès exigu et inadapté, de la présence éventuelle de matériaux amiantés dégradés, et d'infiltrations en plafond.

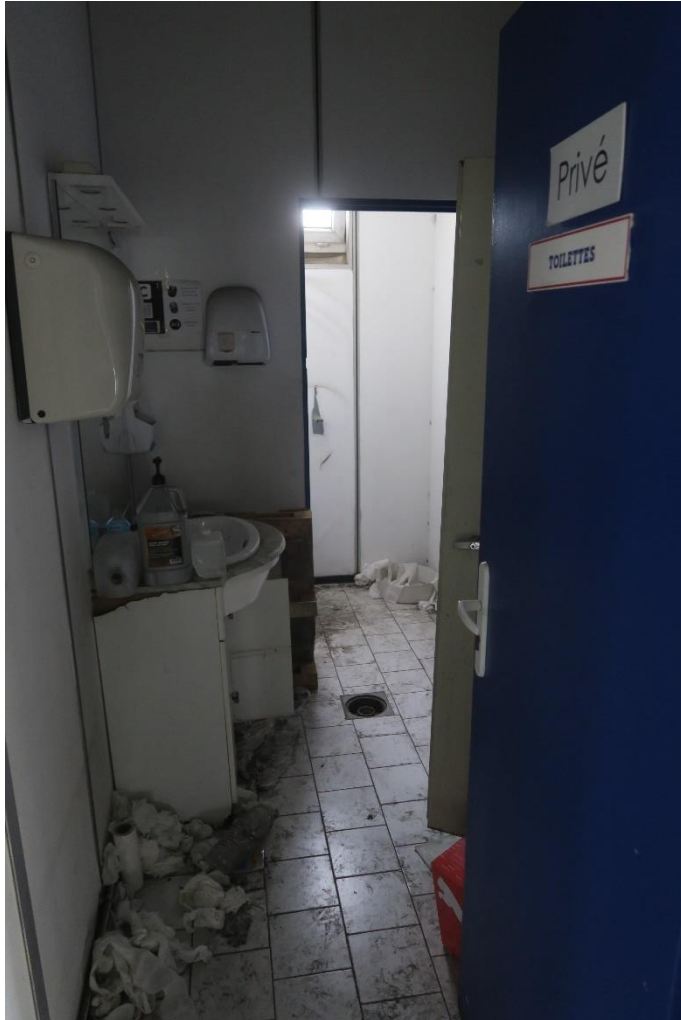
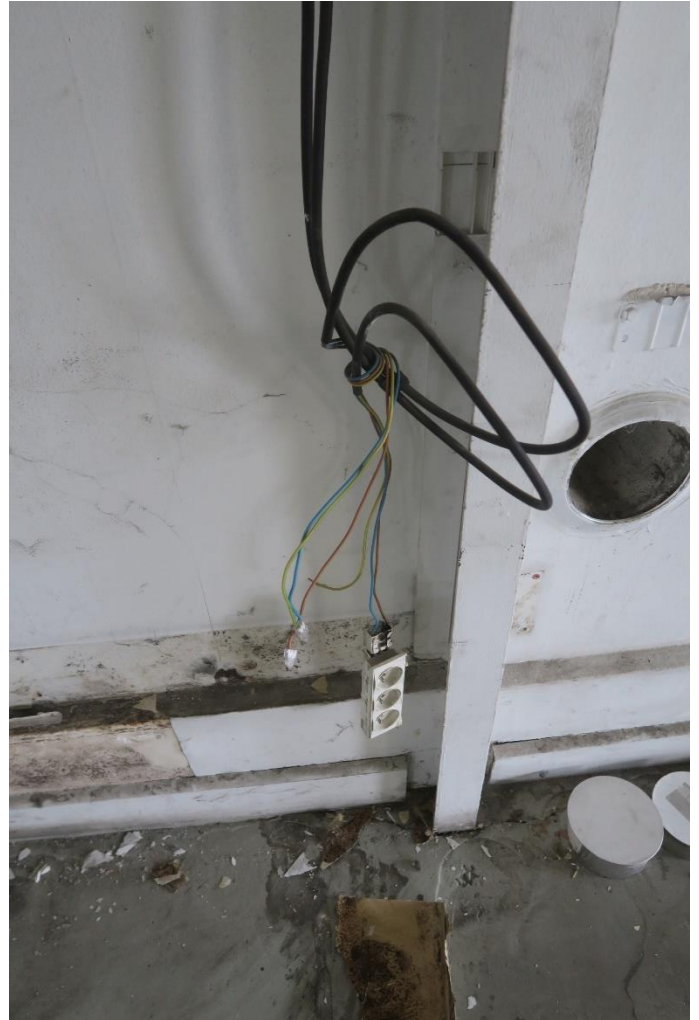
Les espaces sanitaires dans ce bâtiment sont insalubres.

Des circuits de courant fort sont apparents et ne sont pas protégés.

*Vues locaux intérieurs bâtiment 3*

**Le hangar 3** présente un état général cohérent. Les sanitaires localisés dans ce bâtiment sont insalubres. Il est identifié des circuits de courant apparents non protégés.

- Dépose ou mise en sécurité des installations électriques non protégées ;
- Bâtiment 1 :
  - Purge des plafonds dégradés par les infiltrations des eaux de pluie ;

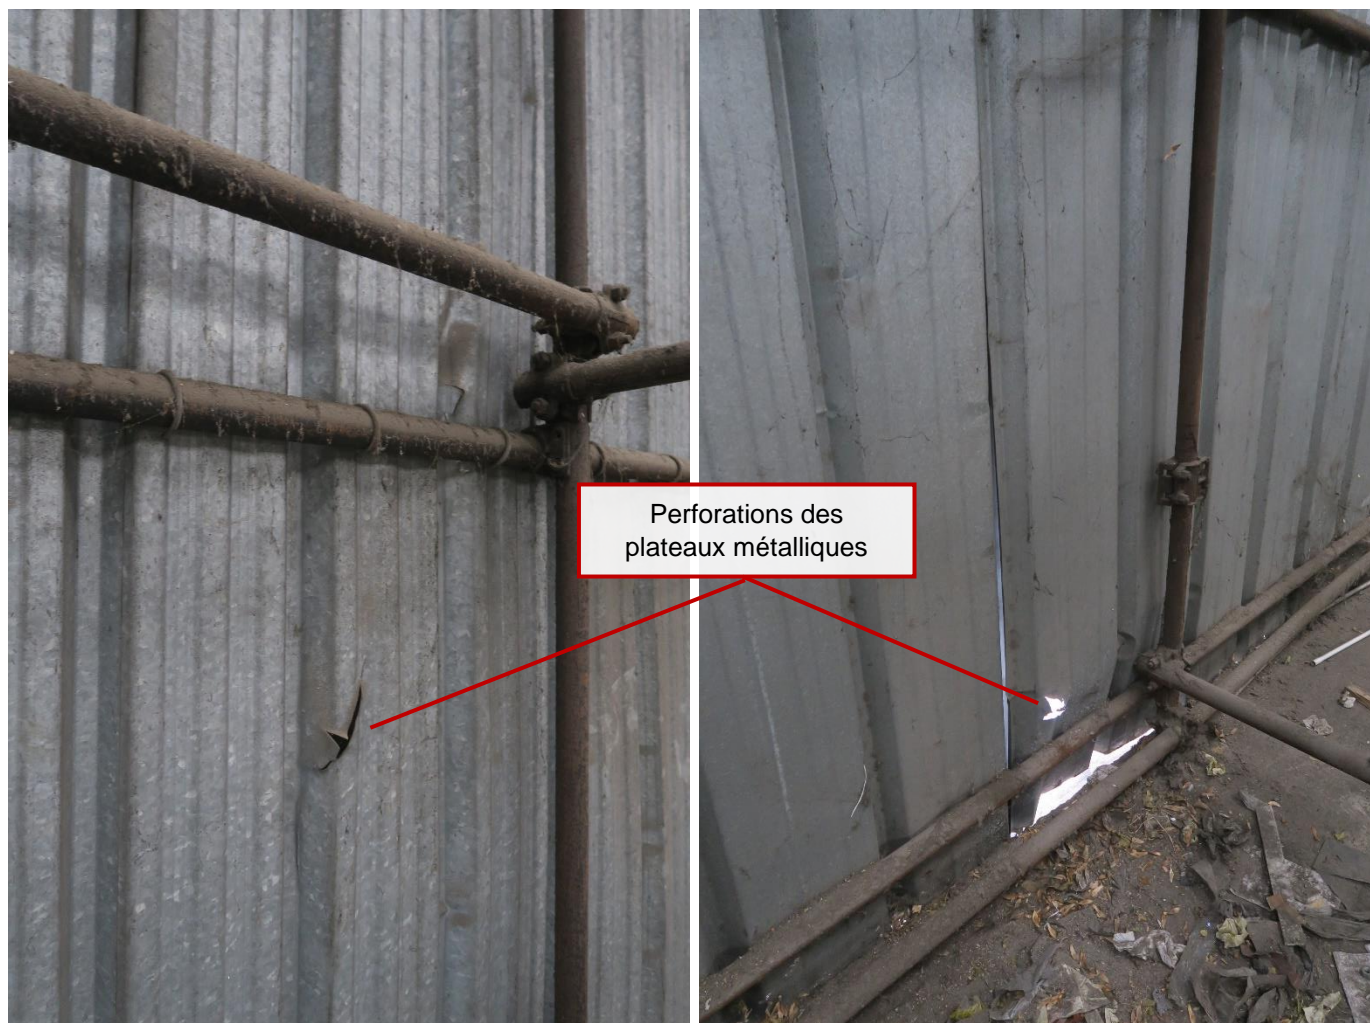
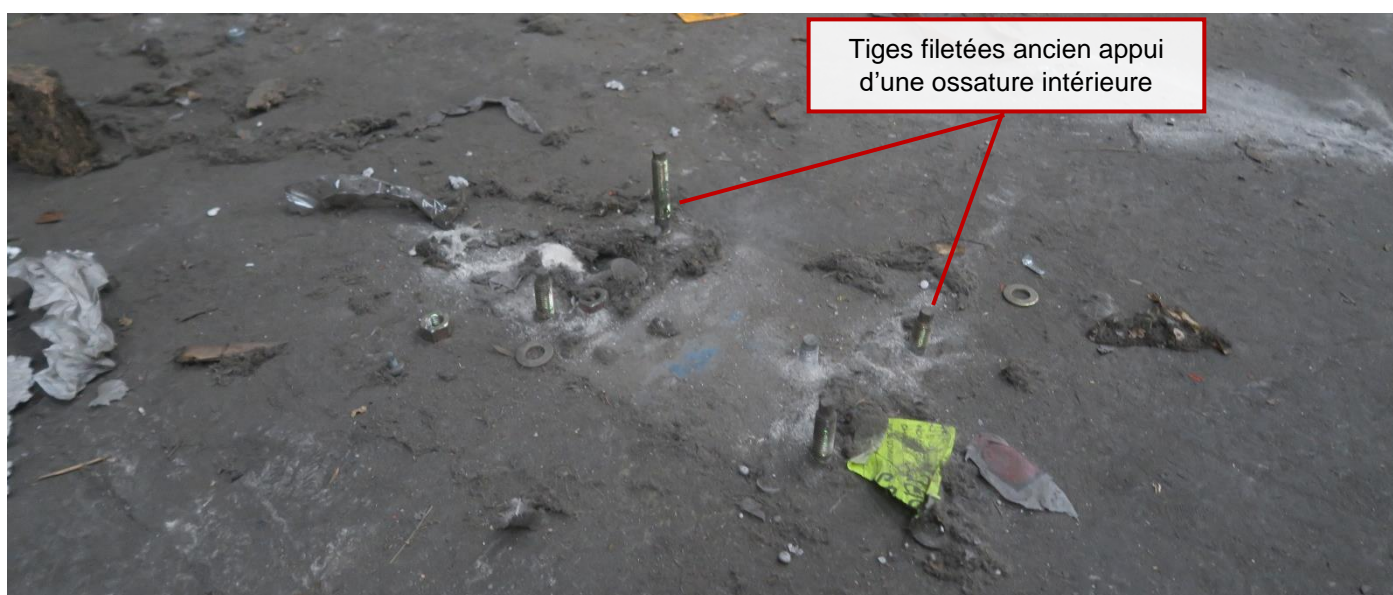
Le bardage métallique simple peau en façades présente en de multiples endroits des perforations et déformations, qui peuvent constituer un risque de coupure pour les personnes en cas de contact.

Au droit du dallage béton est constaté au sol, les tiges filetées de boulons qui correspondaient à l'appui d'une ancienne ossature intérieure, à priori de rayonnages.

*Vues bardage métallique façades et dallage béton*

**Au droit du bâtiment 4** qui correspond au plus grand hangar du site, il est observé des éclats et déformations des plateaux métalliques de bardage et peuvent constituer un risque de coupure ; la présence au sol de tiges filetées correspond à l'appui d'anciennes ossatures métalliques à priori de rayonnages ; ainsi que des tronçons de descente EP en partie basse absents ou déformés.

- Mise en sécurité des bords coupants des plateaux métalliques de bardage perforés ou déformés ;
- Découpe de l'ensemble des tiges filetées au sol ;
- Réfection des parties basses des descentes EP intérieures et raccords aux regards en pied ;
- Pour l'ensemble des couvertures, nettoyage des gouttières et cheneaux, et débouchage des naissances de descente EP ;

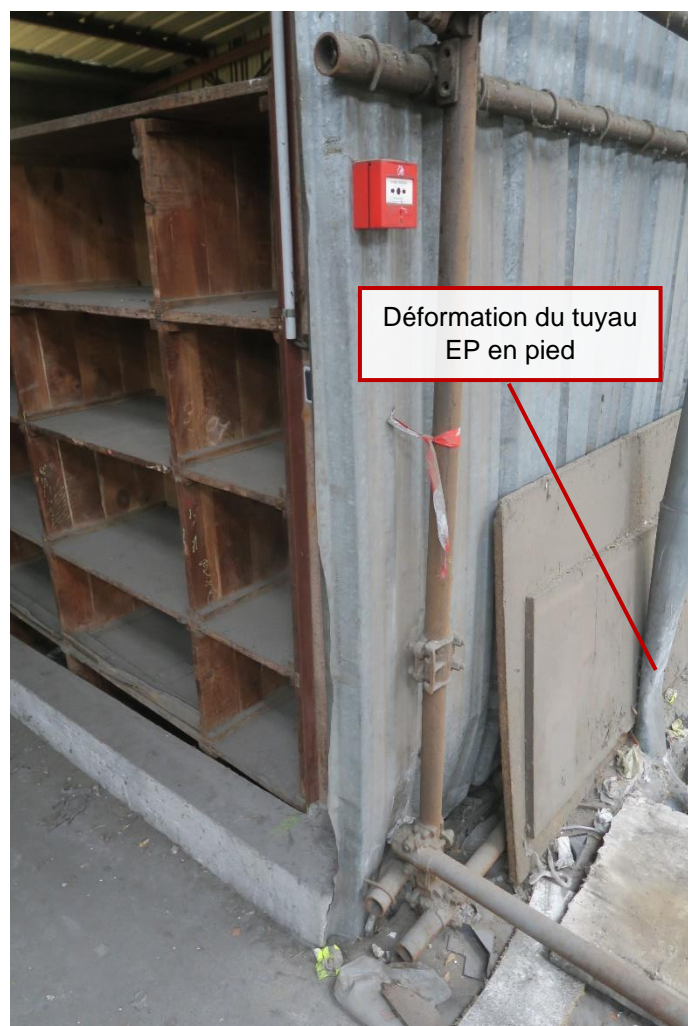
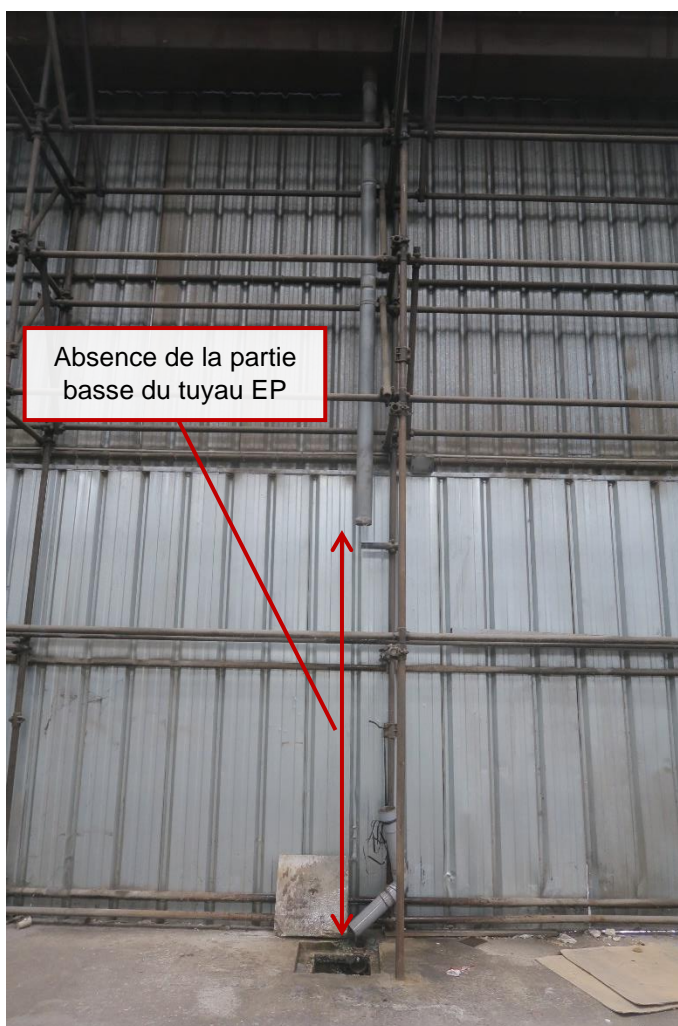
Les tuyaux de descente EP sont localisés à l'intérieur du bâtiment, et se déversent en pied au droit de regards bétons qui cheminent vers des réseaux sous dallage. Ponctuellement la partie basse de tuyaux est absente, ou présente des déformations de tronçon.

Au droit de la baie de communication vers le bâtiment 6, les angles des plateaux de bardage sont coupants en l'absence de protection.

Vues tuyaux de descente EP bâtiment 4

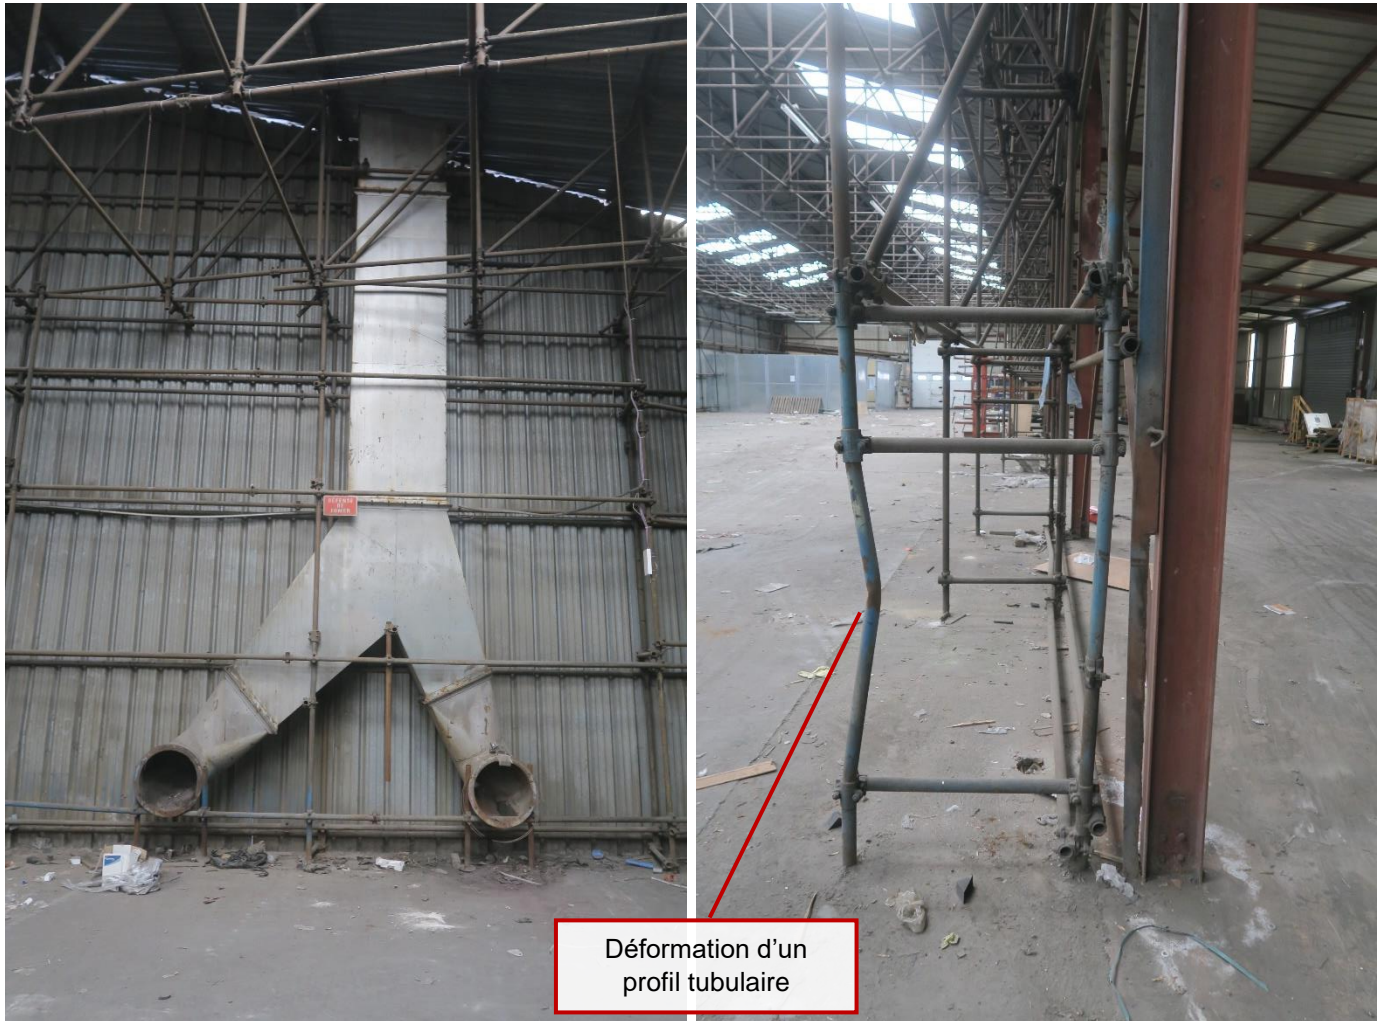
Il est constaté ponctuellement la déformation d'un profil tubulaire métallique de l'ossature, vraisemblablement du fait d'un choc de manutention.

*Vues locaux intérieurs bâtiment 4*

L'ossature métallique ancienne constituée de profils tubulaires, ne témoigne pas de désordres majeurs structurels apparents. Une déformation observée correspond vraisemblablement à un choc de manutention. Les peintures de protection de l'enveloppe extérieure se décollent, et des corrosions ponctuelles ou généralisées prennent lieu.

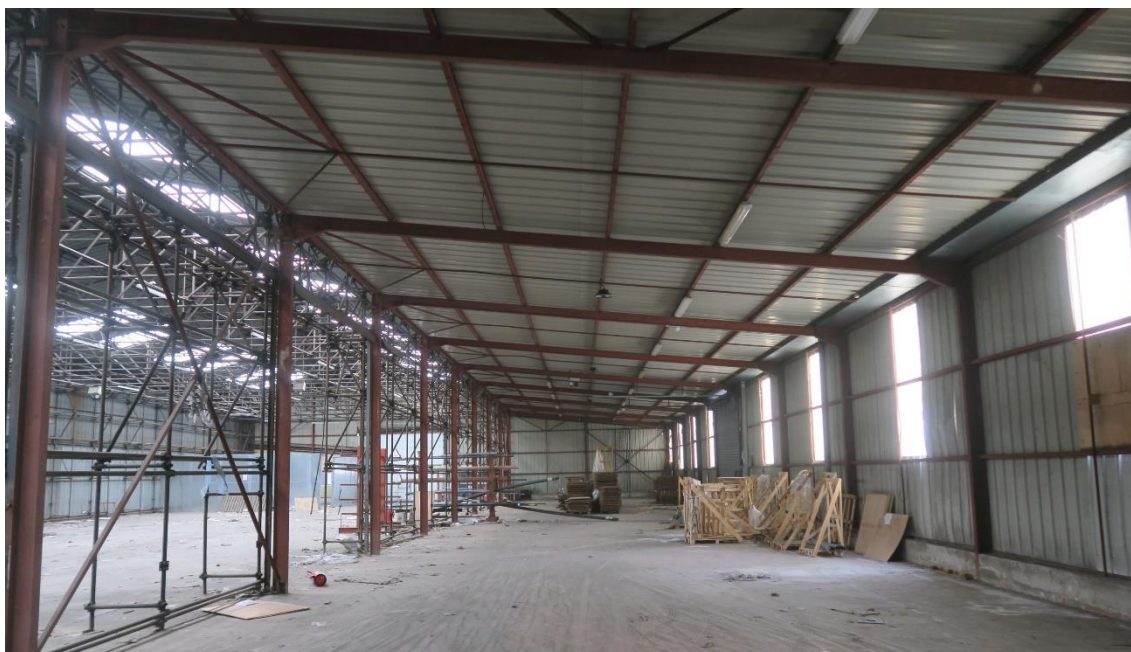
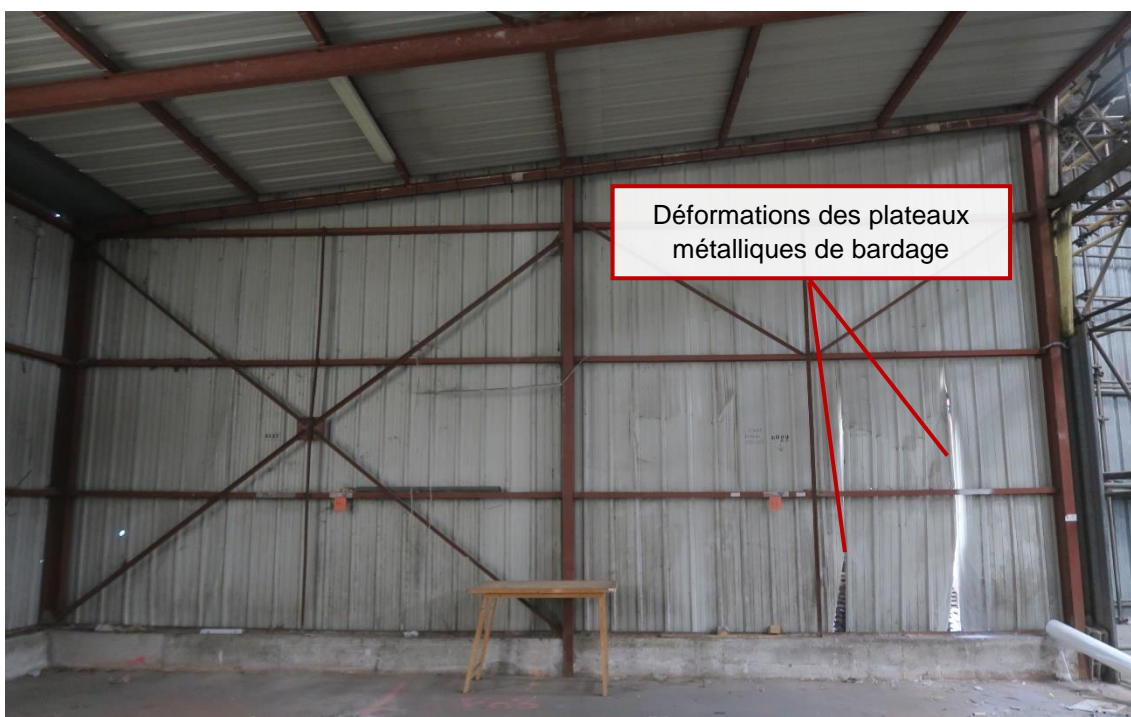
En façade Ouest le bardage vertical métallique simple peau fait l'objet d'ouvertures à la jonction de plateaux, soit en raison à priori de choc de manutention ou de tentative d'intrusion.

*Vues locaux intérieurs bâtiment 5*

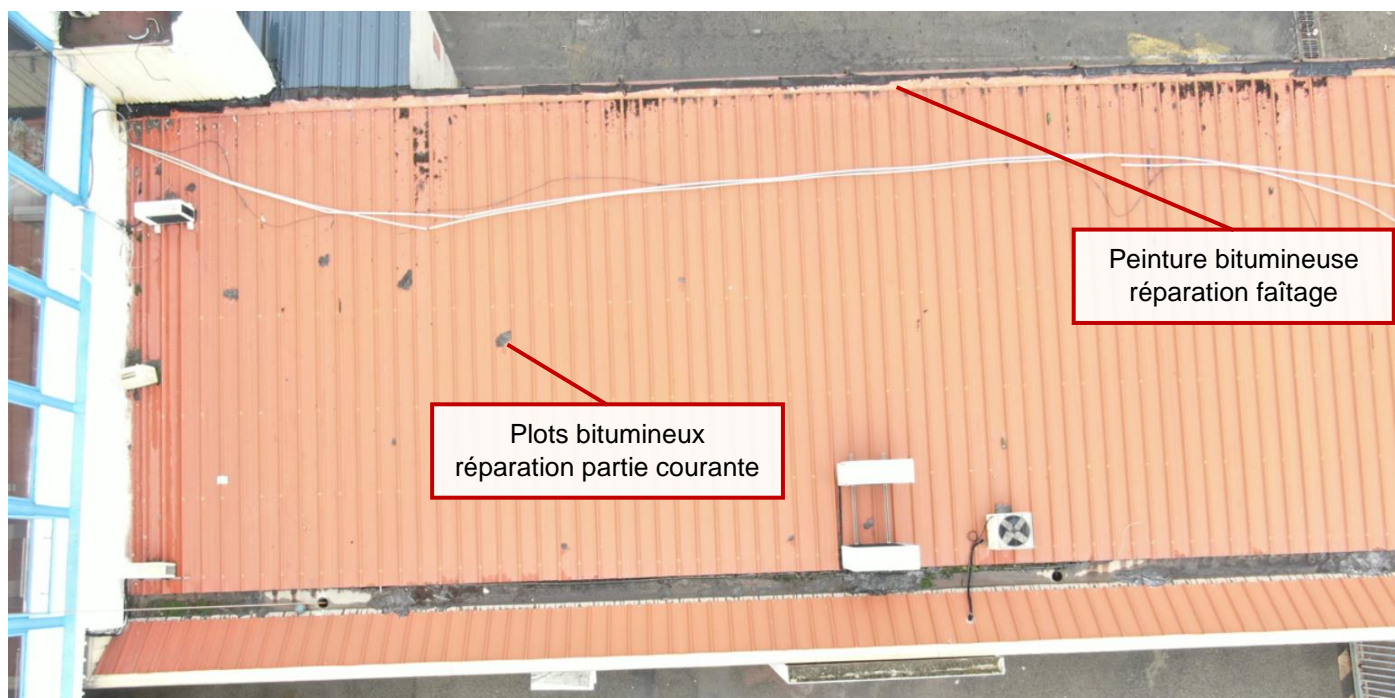
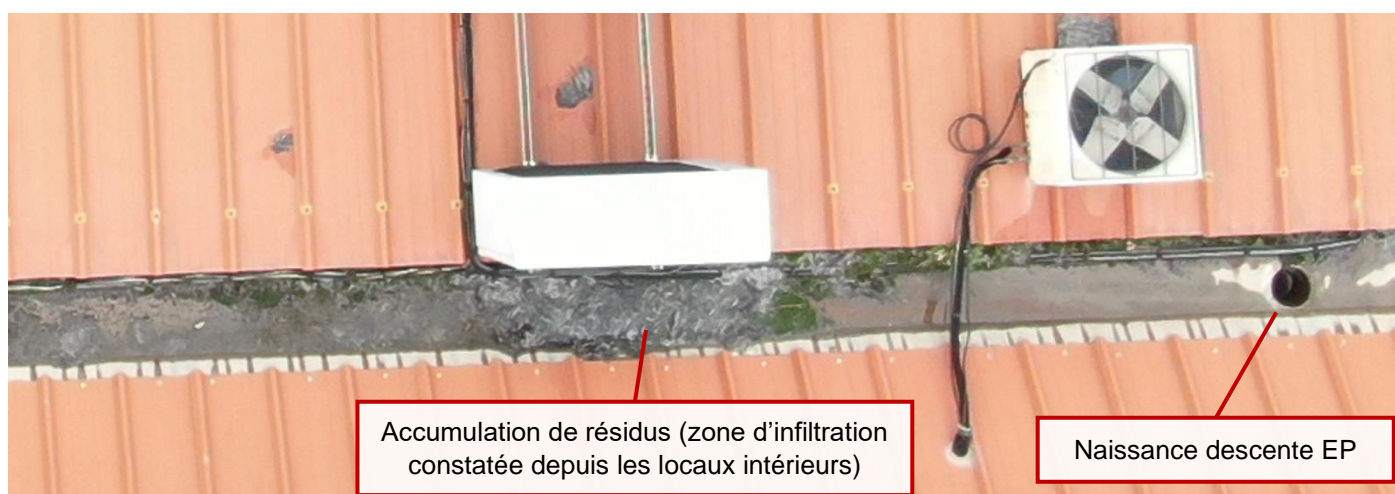
Il est constaté ponctuellement la présence de plots et peinture bitumineuse en réparation, respectivement en partie courante de couverture et au faîtage, témoignant d'anciennes infiltrations.

Le cheneau est encombré de résidus de saleté et d'un développement de mousse verte.

*Vues couverture bâtiment 1*

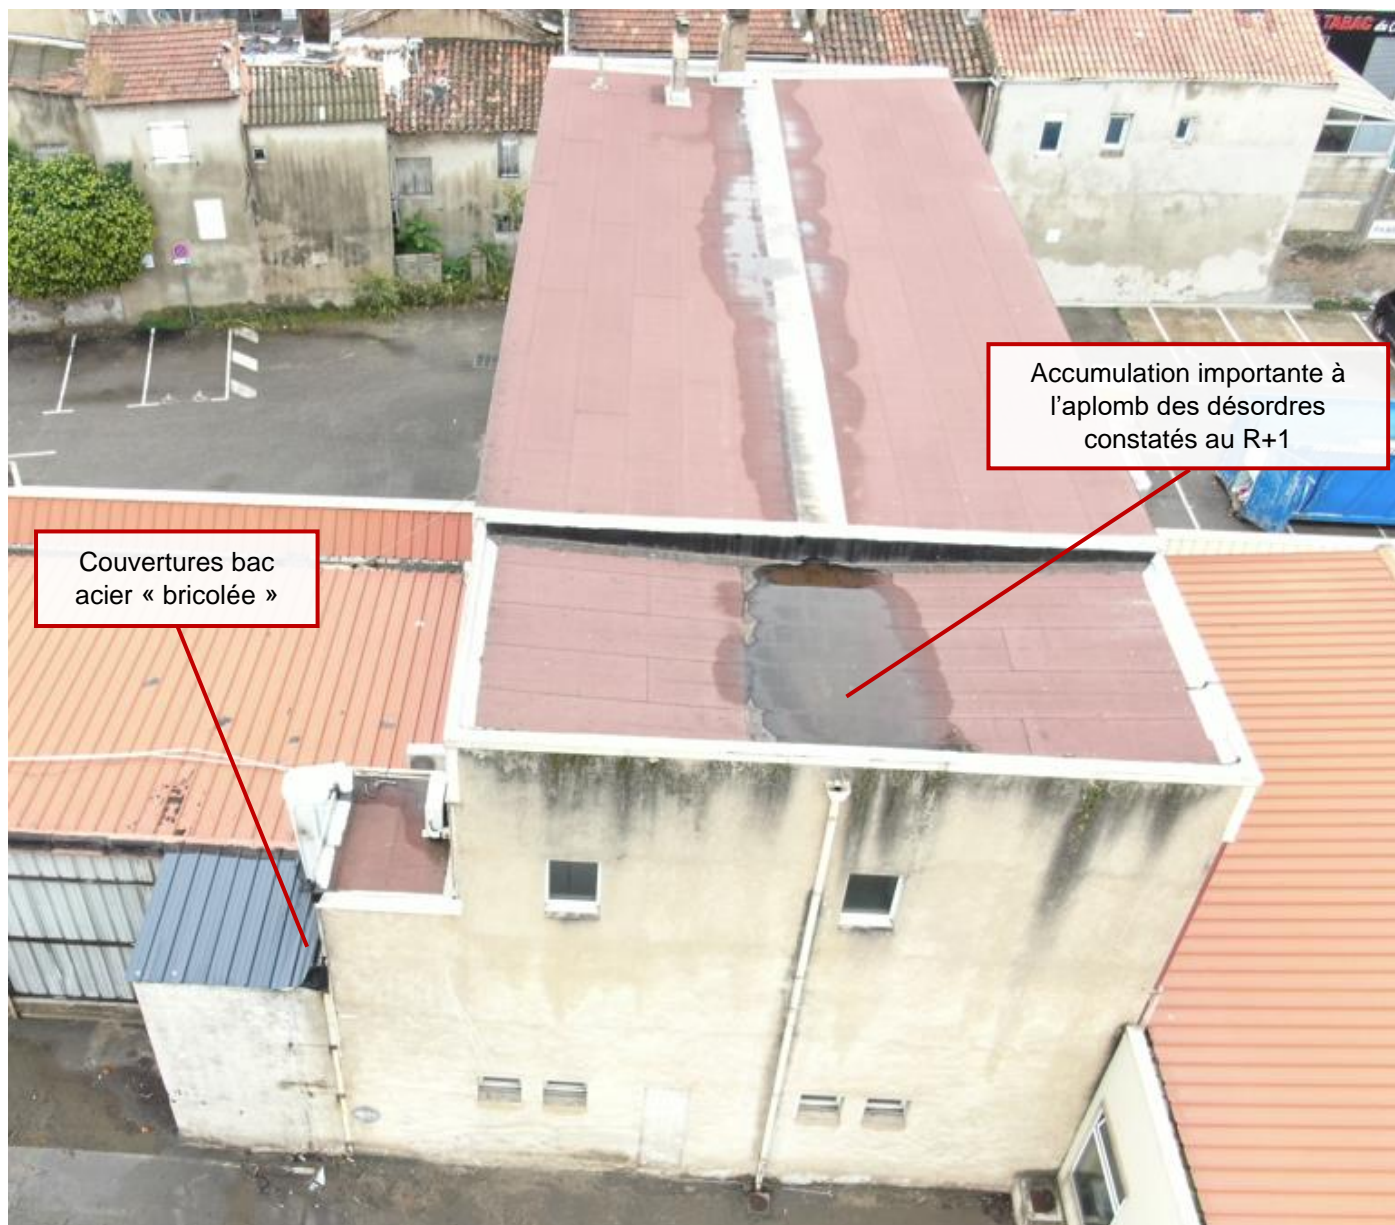
Le toit terrasse du bâtiment 2 est constituée de deux pentes avec un cheneau en partie centrale. L'étanchéité est de type autoprotégée bicouche. Il est observé une accumulation des eaux de pluie au droit des cheneaux, et notamment en extrémité Ouest du bâtiment à la localisation d'une naissance de descente EP. Cette zone correspond aux infiltrations observées depuis les locaux intérieurs.

**Une partie de couverture certainement résultant de la démolition laisse apparaître des relevés d'étanchéité « bricolés ».**

*Vue toit terrasse bâtiment 2*

En couverture du bâtiment 2 est constaté une accumulation d'eau en extrémité Ouest plus importante. La couverture bac acier du petit abris accolé au bâtiment 2 apparaît « bricolée ».

Le rez-de-chaussée de ce même bâtiment pourrait quant à lui être utilisée, dans la mesure où il est confirmé à ce niveau l'absence de matériaux ou produits contenant de l'amiante, ainsi qu'une réfection complète des espaces de sanitaire. Dans le cas d'une occupation du RDC une vérification de l'étanchéité du toit sera à prévoir.

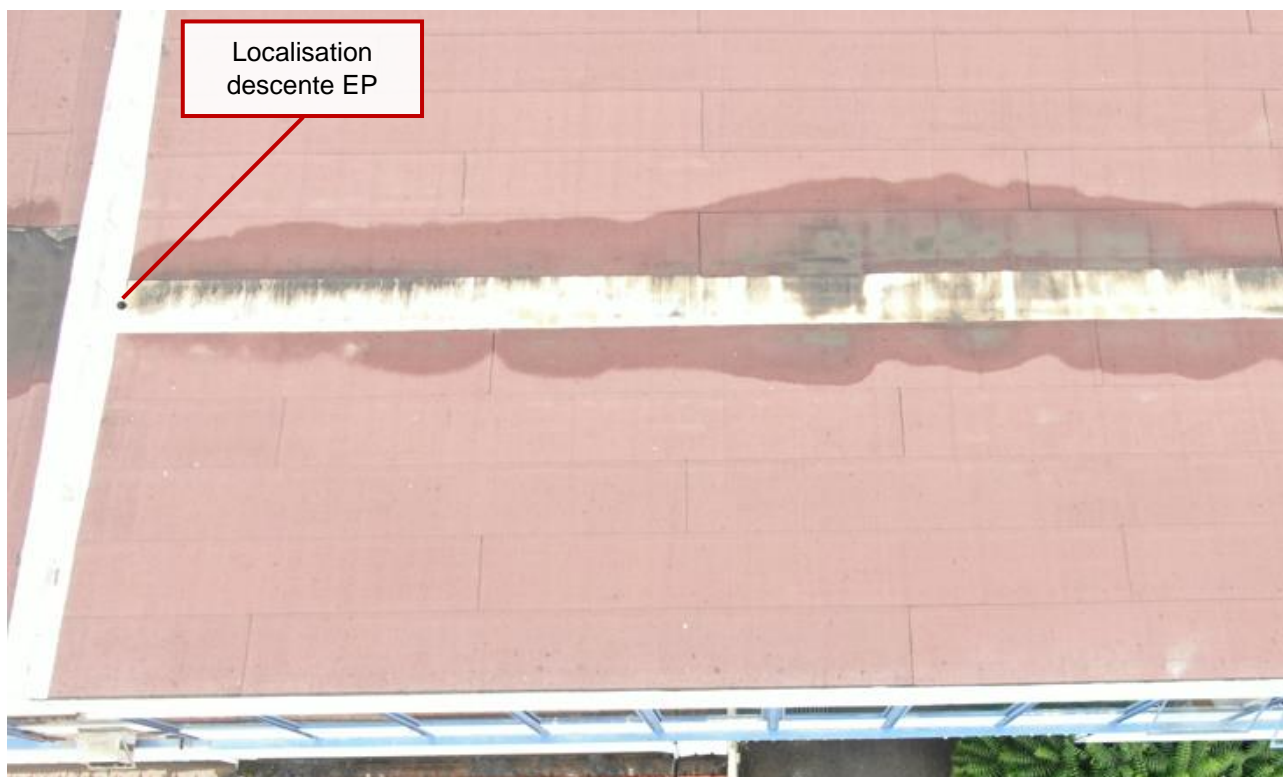
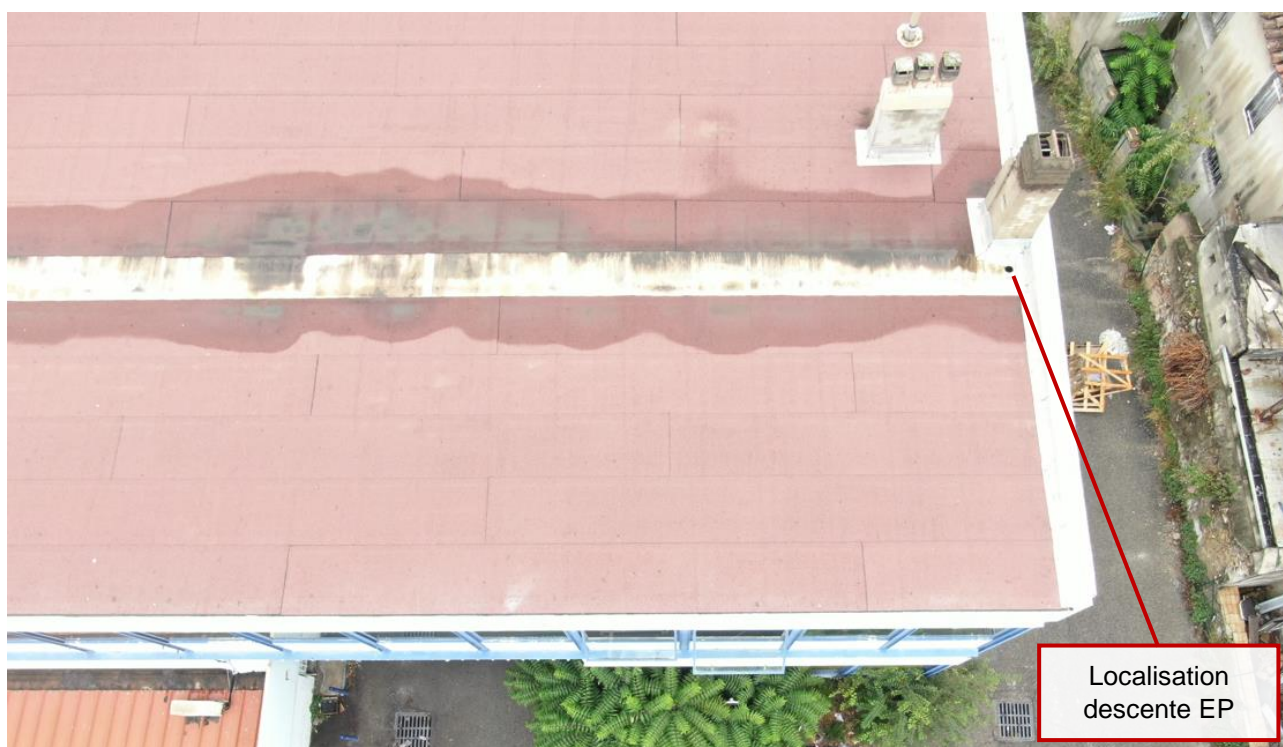
Le long du cheneau et en périphérie de celui-ci est observé des traces résiduels d'eau et de salissures, témoignant d'une mauvaise évacuation des eaux de pluie.

*Vues toiture terrasse bâtiment 2*

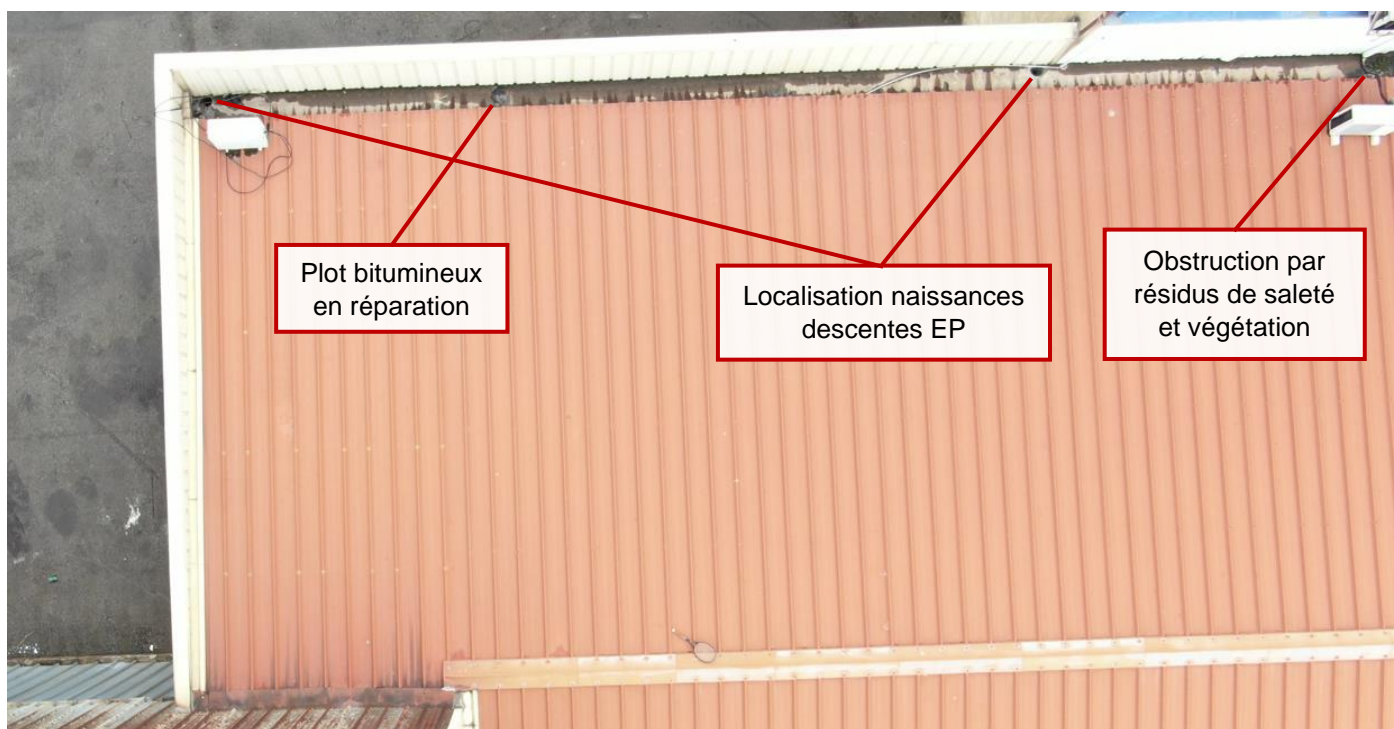
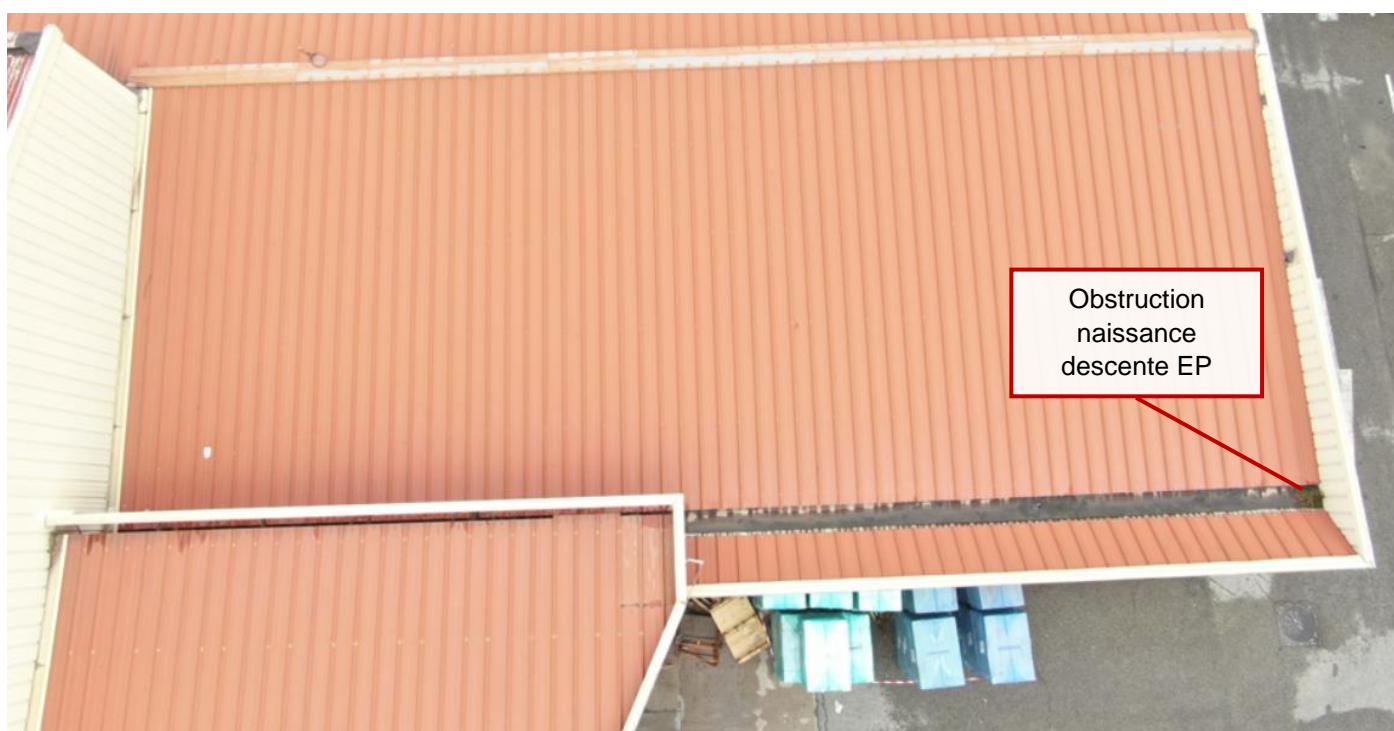
Les couvertures du bâtiment 3 sont réalisées par des plateaux métalliques nervurés. La couverture de l'auvent au Sud déverse les eaux de pluie directement au droit de la couverture du bâtiment 3.

Les cheneaux sont localisés en rive Sud et Nord du bâtiment. Par cheneau est identifié trois naissances de descente EP, dont certaines sont obstruées par un développement de végétation. Des réparations ponctuelles par blots bitumineux témoignent d'anciennes infiltrations.

Vues couverture bâtiment 3

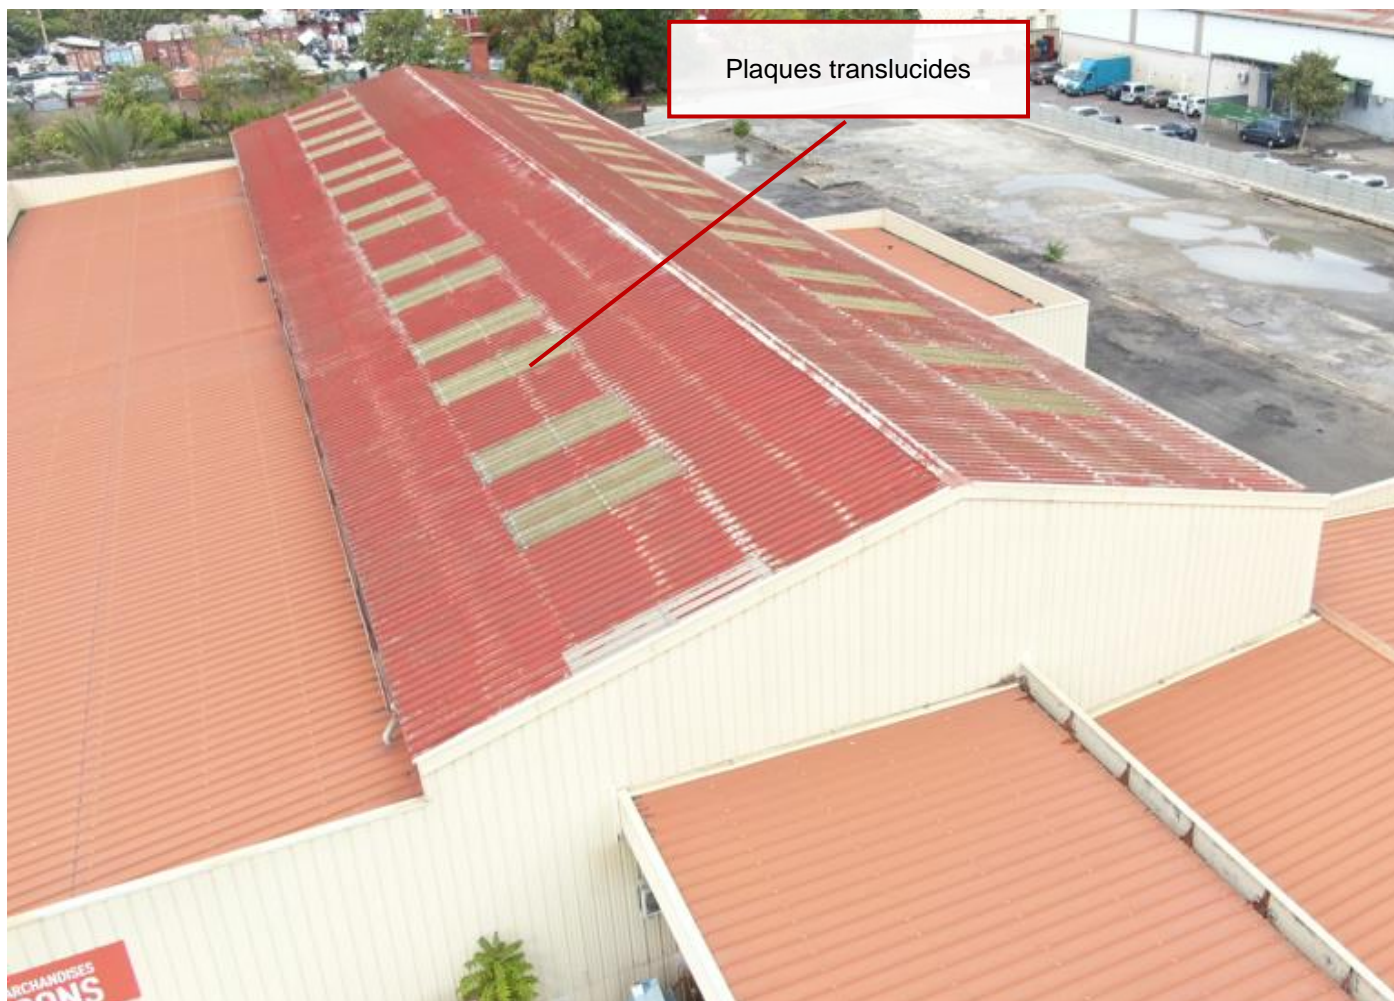
Les couvertures des bâtiments 4, 5 et 6 sont réalisées par des plateaux métalliques nervurés simple peau. Le hangar 4 étant le plus ancien, les bacs aciers présentent un aspect général vieillissant. Les peintures se sont notamment décollées au droit des recouvrements des panneaux pour le pan Sud, et de manière plus généralisée pour le pan Nord et au faîtage. Il existe ponctuellement des surfaces de tôles polycarbonates pour un apport de lumière, ces tôles présentent un risque important et avéré de chute si l'on y marche dessus.

*Vue générale bâtiment 4*

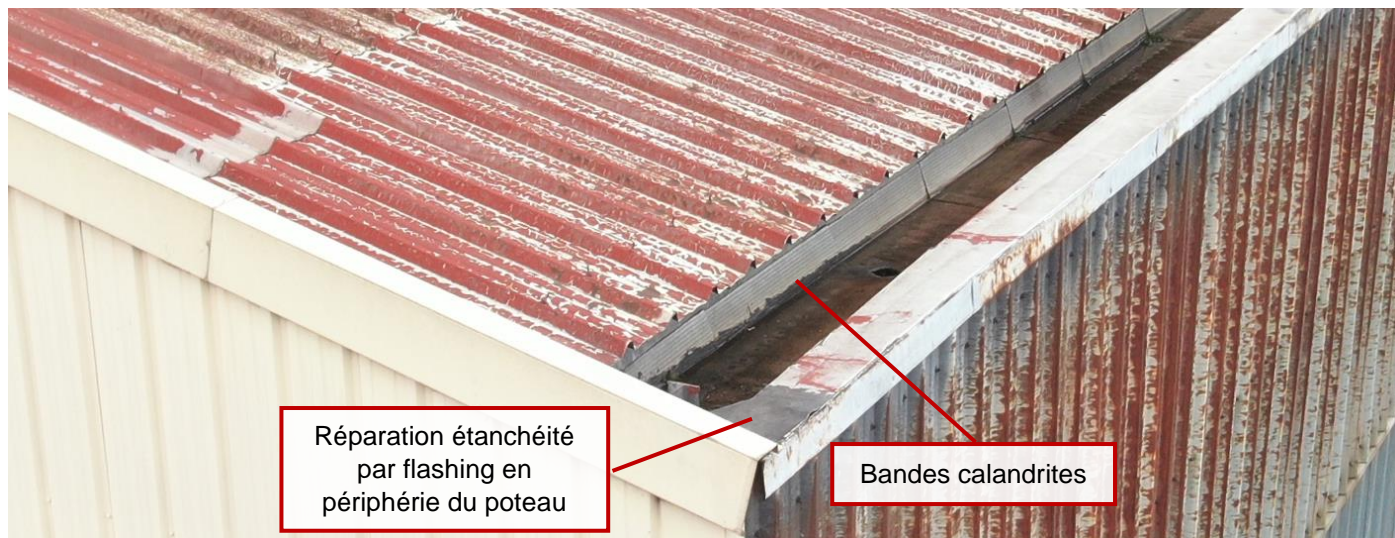
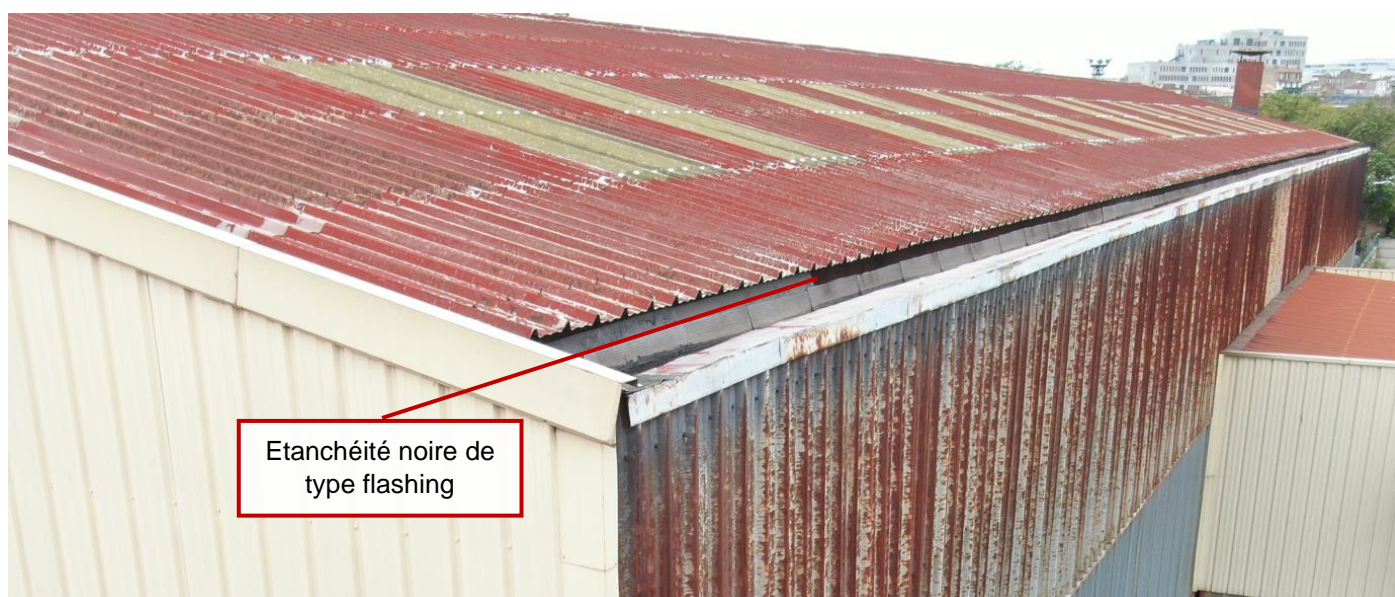
Les eaux de pluie sont recueillies en bas de pente de couverture Nord au droit d'un cheneau, qui a fait l'objet de réfection par des bandes calandrites, par endroit à priori en recouvrement d'une étanchéité noire de type flashing.

*Vues pan Nord couverture bâtiment 4*

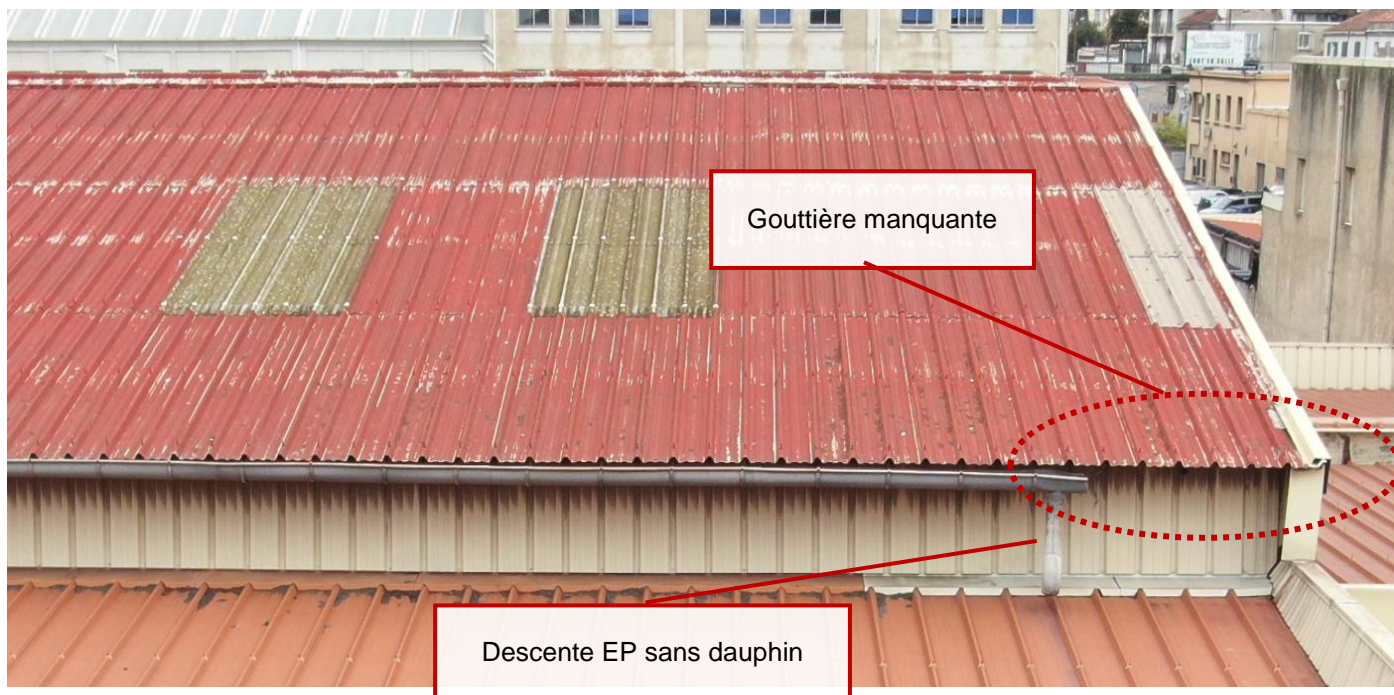
En bas de pente de couverture Sud, les eaux de pluie sont recueillies au droit d'une gouttière pendante, et se déversent directement depuis les naissances de descente EP sur la couverture du hangar 5. Une partie de gouttière est manquante et la descente ne comprend pas de dauphin pour diriger les Ep d'avantage dans le sens de la pente.

*Vues pan Sud couverture bâtiment 4*
