**MISSION DE DIAGNOSTIC STRUCTURE, MISE EN SECURITE DE  
BÂTIMENT ET MAITRISE D'ŒUVRE ASSOCIEE POUR LE SITE DE :**

*POINT P – 151, boulevard Danielle Casanova – 13014, Marseille*

**DIAGNOSTIC INITIAL  
VISITE DU 07/02/2025**

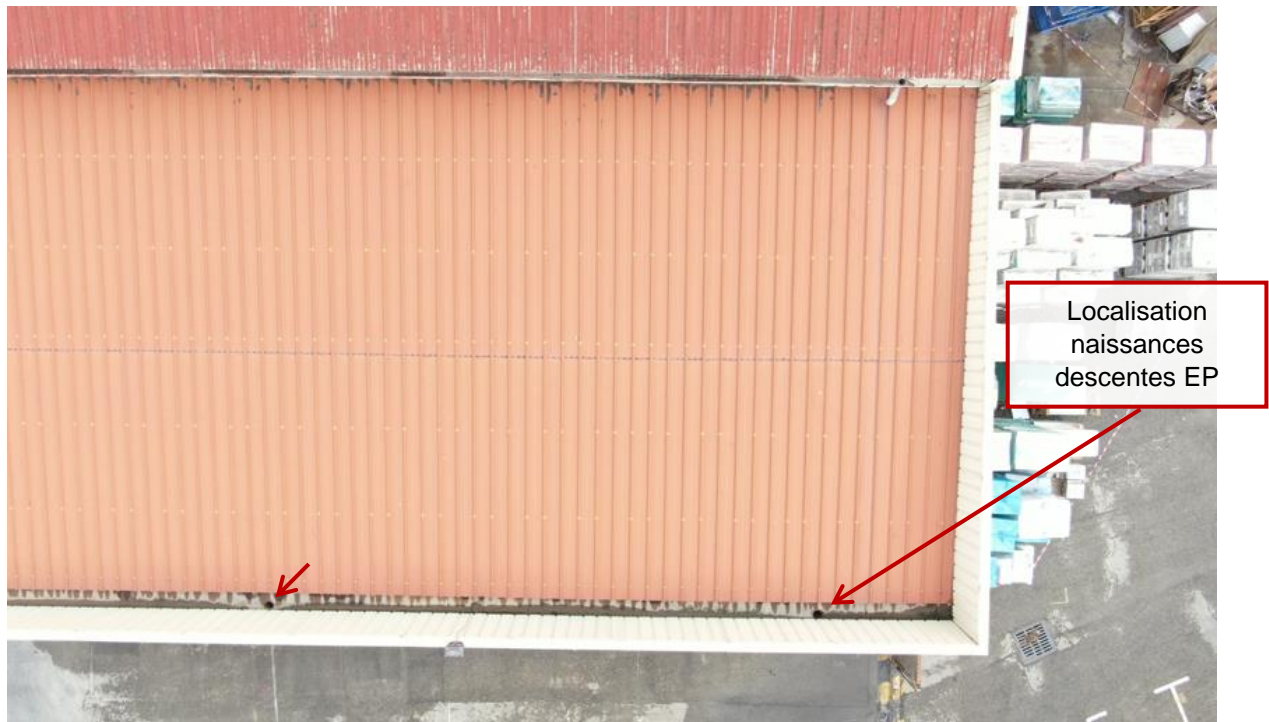
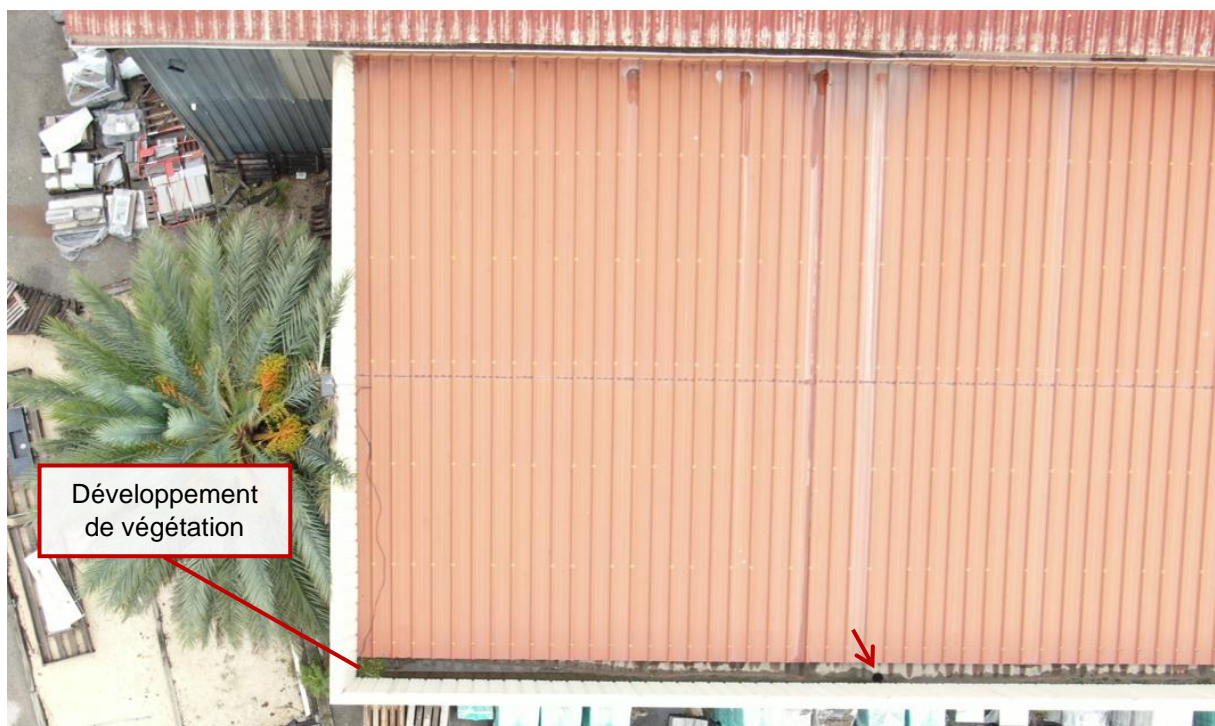
Il est constaté cinq naissances de descente EP sur le linéaire de cheneau localisé en rive Sud du hangar 5. Celui-ci est légèrement encombré de résidus de végétation et saleté.

*Vues extrémité couverture bâtiment 5*

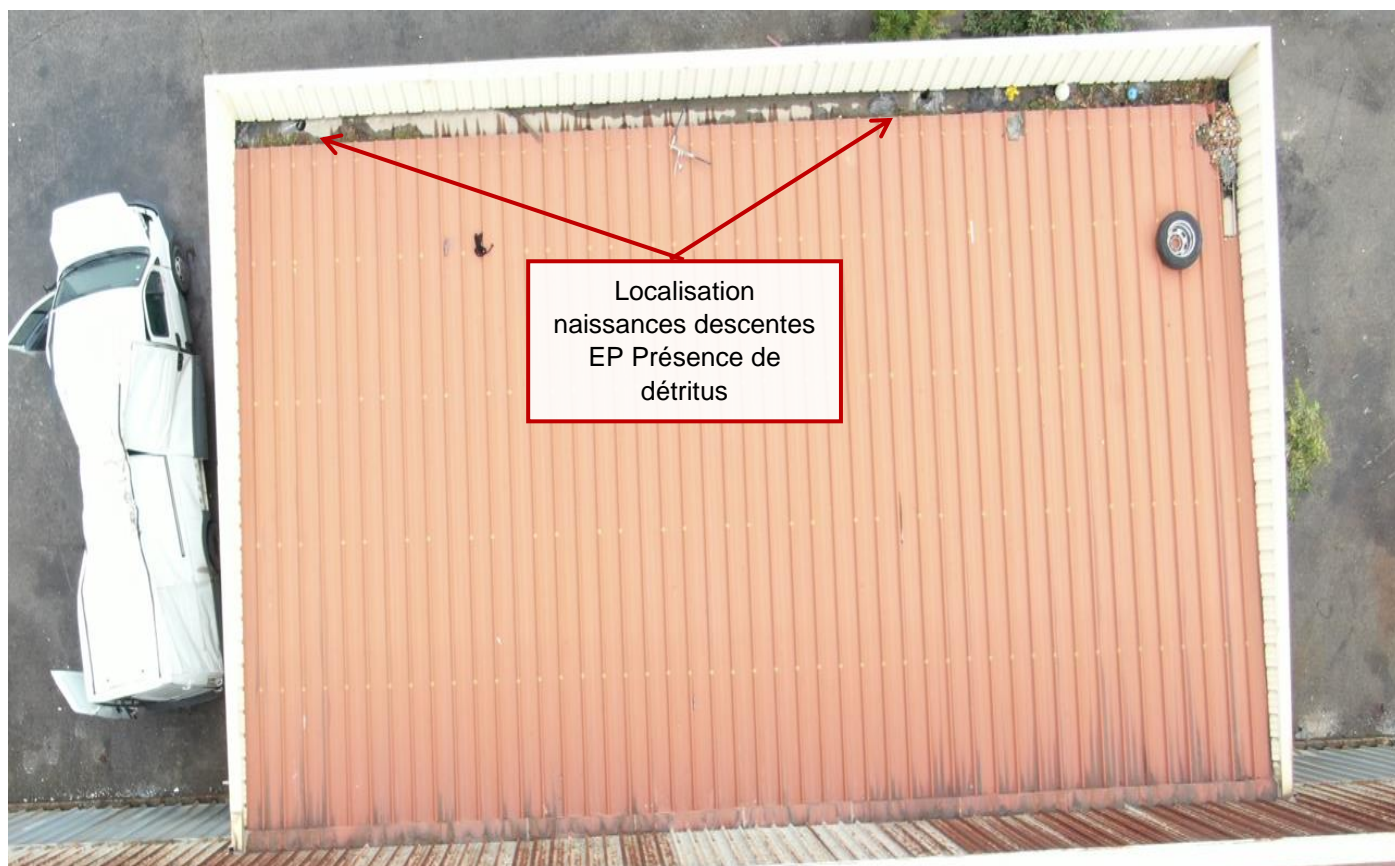
Le cheneau de la couverture du bâtiment 6 localisé en rive Nord, est encombré de résidus de végétation et déchets de toute nature. Il est identifié deux naissances de descente EP.

*Vue couverture bâtiment 6*

- Mise en sécurité des bords coupants des plateaux métalliques de bardage perforés ou déformés ;
- Découpe de l'ensemble des tiges filetées au sol ;
- Réfection des parties basses des descentes EP intérieures et raccords aux regards en pied ;
- Pour l'ensemble des couvertures, nettoyage des gouttières et cheneaux, et débouchage des naissances de descente EP ;
