## RESTAURATION DE LA BARAQUE CUISINE DE L'ANCIEN CAMP DE CONCENTRATION DE NATZWEILER-STRUTHOF

### B.8 DIAGNOSTIC PLOMB AVANT TRAVAUX

**Rapport N°: PB-18630105 / Rév0**

## Rapport repérage plomb avant travaux

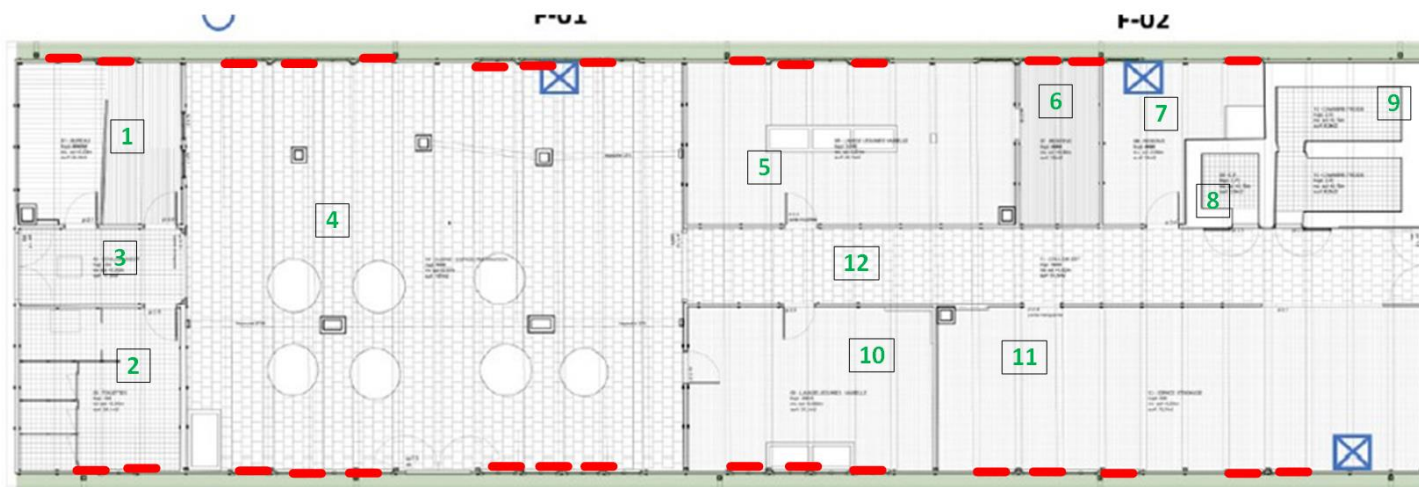
Client:	<b>EUROMETROPOLE STRASBOURG</b>
Site:	Mémorial du STRUTHOF
Etage:	Rez de chaussée
n° de rapport:	18630105
Date visite:	13/06/2023
Réalisé par:	Martial TALA
n° de planche	1/1
n° de révision de la planche:

- Tous les locaux :
  - Fenêtres

Eléments plombés > 1 mg/cm<sup>2</sup> :

Fenêtre
