## RESTAURATION DE LA BARAQUE CUISINE DE L'ANCIEN CAMP DE CONCENTRATION DE NATZWEILER-STRUTHOF

### B.9 DIAGNOSTIC AMIANTE AVANT TRAVAUX

## Rapport de repérage des matériaux et produits contenant de l'amiante avant réalisation de travaux dans un immeuble bâti

**Référence du rapport :** 18630105/S1/3/AM-RTV/1-95RZ0-180

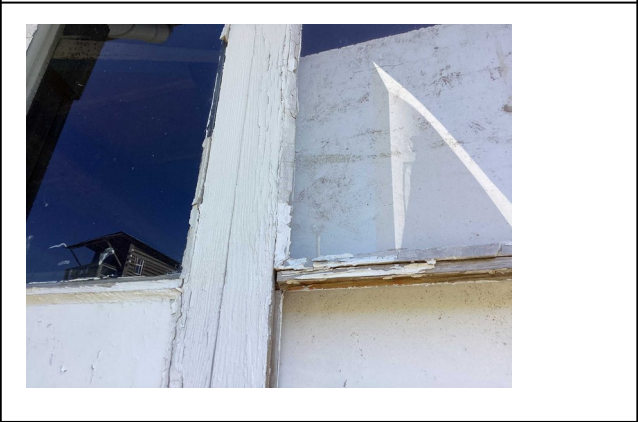
Matériau ou produit ne contenant pas d'amiante  
ZPSO - 1      Prélèvement 1      Joints de mastic de vitrage  
Localisation :    STRUTHOF -> EXTERIEUR -> FACADES

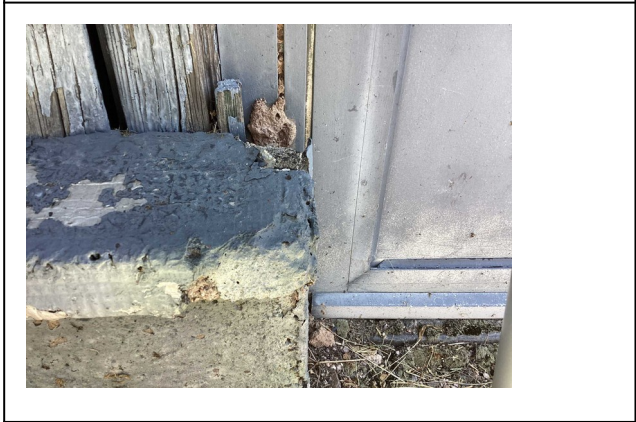
Matériau ou produit contenant de l'amiante  
ZPSO - 2      Prélèvement 2      Revêtements bitumineux relevés  
Localisation :    STRUTHOF -> EXTERIEUR -> FACADES

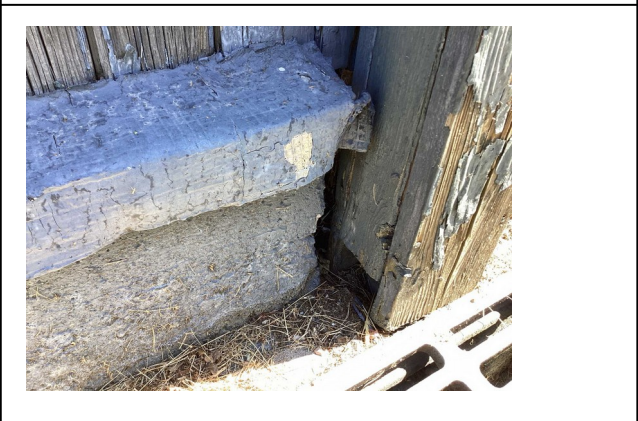
Matériau ou produit ne contenant pas d'amiante  
ZPSO - 3      Prélèvement 3      Enduits extérieurs projetés, lissés ou talochés  
Localisation :    STRUTHOF -> EXTERIEUR -> FACADES

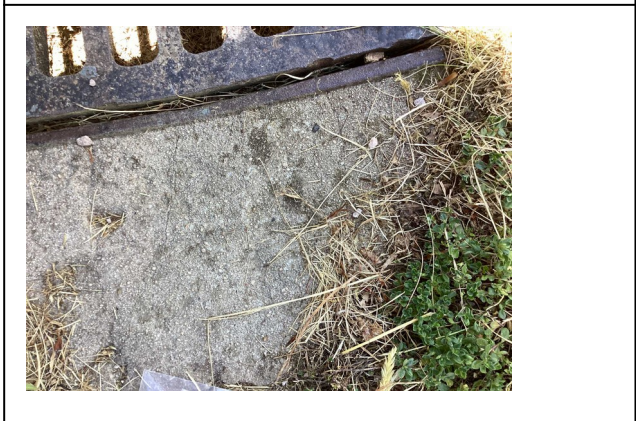
Matériau ou produit ne contenant pas d'amiante  
ZPSO - 4      Prélèvement 4      Joints de carrelage  
Localisation :    STRUTHOF -> EXTERIEUR -> FACADES

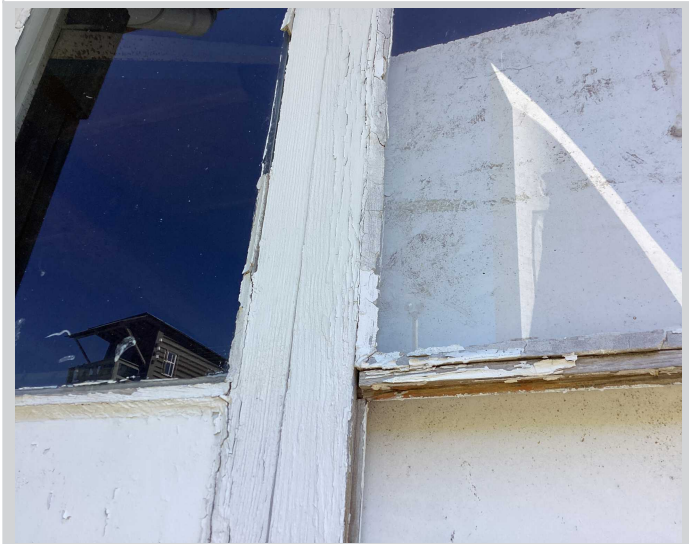
**P - 1**

Prélèvement Négatif

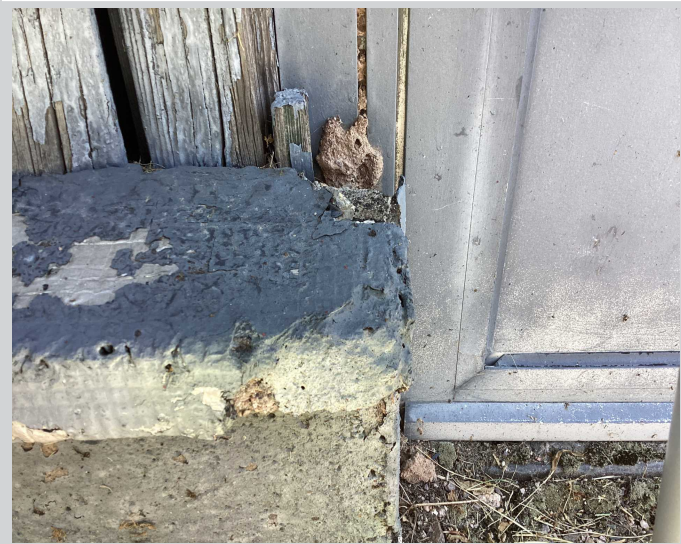
**P - 2**

Prélèvement Positif

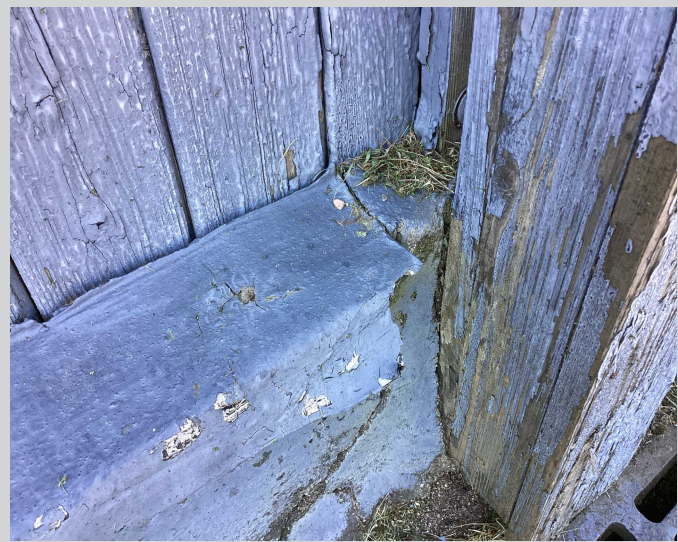
**P - 6**

Prélèvement Négatif, ZPSO Positive
