**Direction des routes d'Île-de-France**

Février 2025

Département ouvrages d'art

**A1 – Saint-Denis (93) – Travaux phase 2**  
**Zone « centrale de la tranchée couverte du Landy**  
**Réfection des étanchéités des joints**  
**aménagements urbain et paysager**

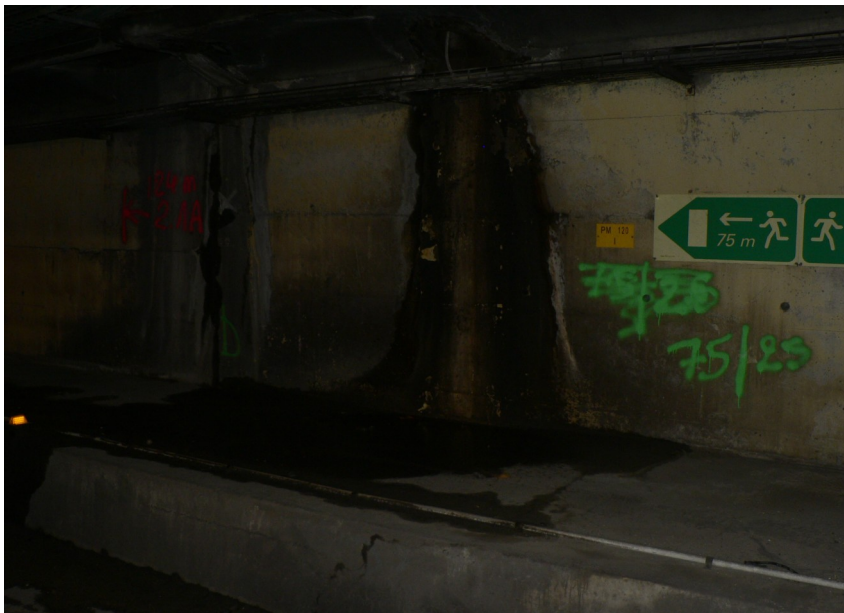
*Illustration 2: Venue d'eau en piedroit*

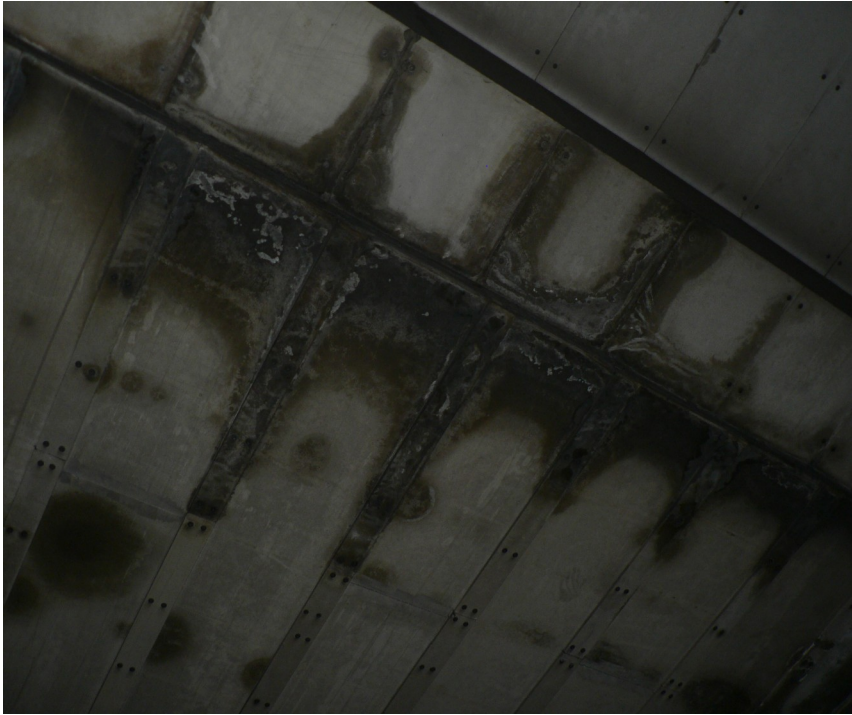
*Illustration 3: Trace d'eau au plafond au niveau d'un joint transversal*

- Dans un premier temps, les traces au plafond sont causées par l'infiltration de l'eau au niveau des joints transversaux des franchissements passant au-dessus de la tranchée couverte (en vert). Ces joints non apparents au niveau des trottoirs ou de la chaussée doivent être en mauvais état provoquant des infiltrations d'eau.
- Dans un deuxième temps certains joints longitudinaux fuient au droit des franchissements et au droit des carrefours.

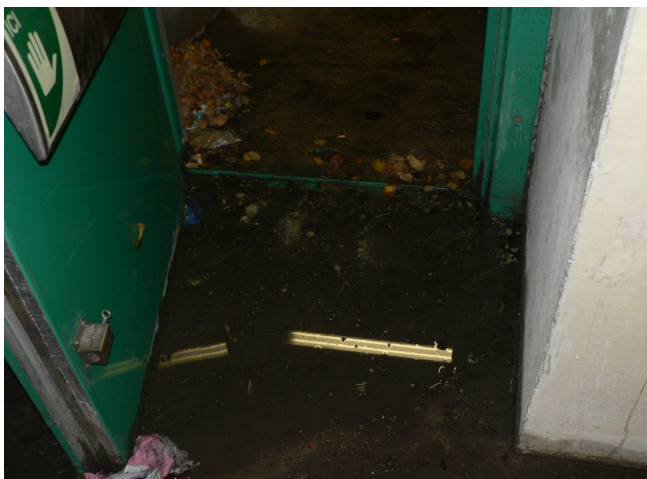
Des infiltrations étaient aussi présentes dans certaines issues de secours.  
Photos de la tranchée couverte:

*Illustration 5: Issue de secours*

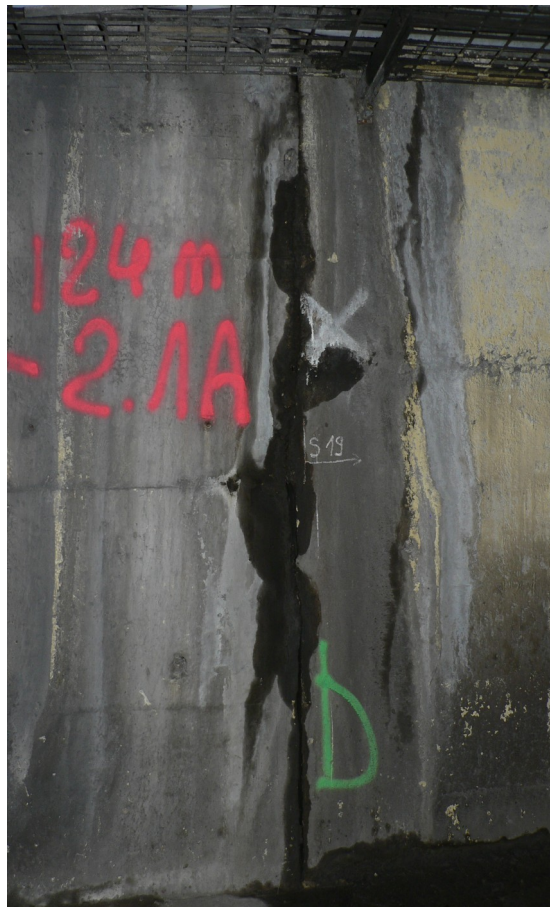
*Illustration 4: Venue d'eau en piédroit*

Les fuites d'eau aperçues pendant la visite au niveau des piédroits sont parfois situées à l'emplacement des regards d'évacuation des dalles.

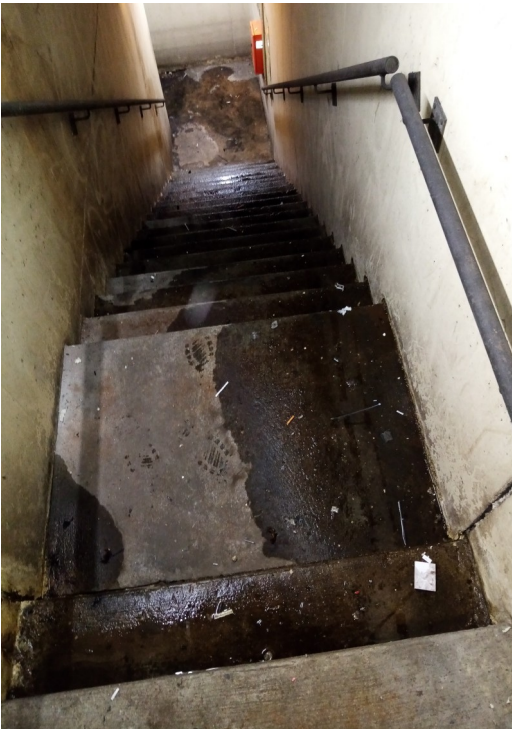
*Illustration 12: Issue de secours non étanche*

- Certains équipements doivent être rendus étanches.

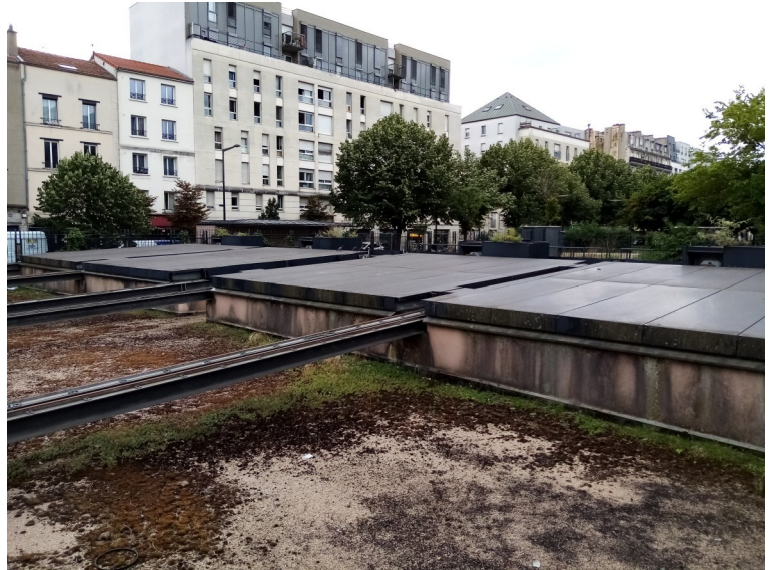
*Illustration 11: Trappes non étanche*

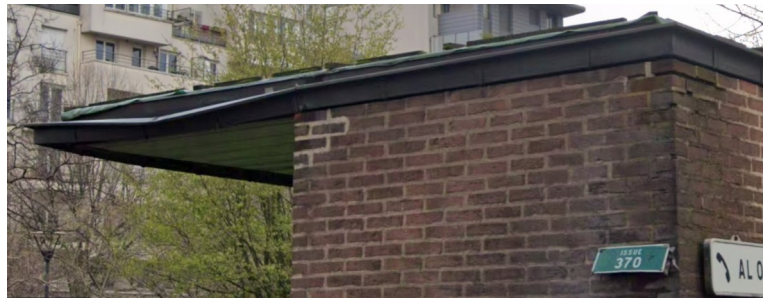
*Illustration 13: Toit de l'issue à remplacer*

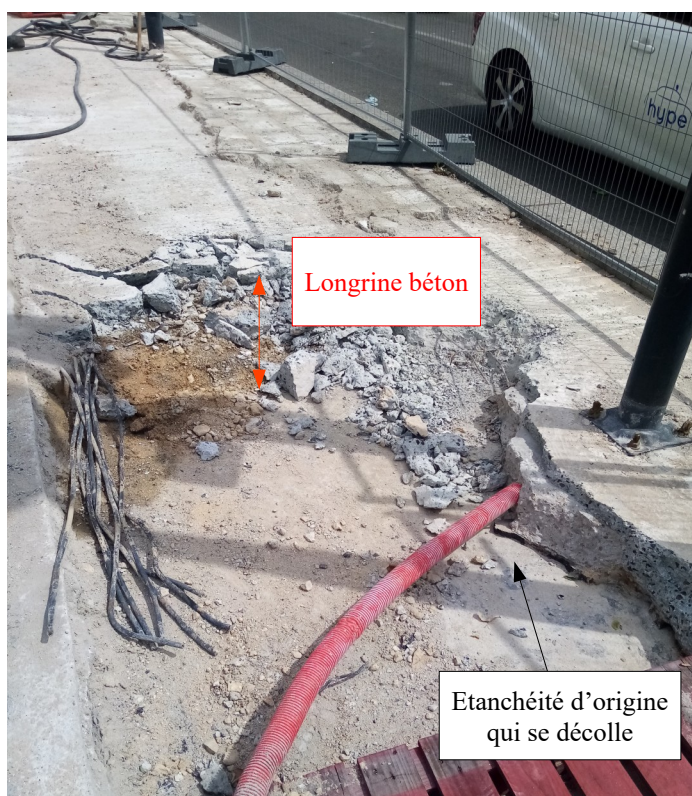
Lors de la dépose des trottoirs sur le pont Proudhon, des longrines en béton, non indiquées sur les plans, ont été découvertes.

Cette épaisseur de béton, qui recouvre l'étanchéité d'origine, varie autour de 20 cm.

*Illustration 14: Béton sur trottoir du pont Proudhon*

Le béton sur trottoir a été entièrement démoli sur le pont Proudhon afin de refaire l'étanchéité au niveau de la dalle de l'ouvrage.

Cette opération non prévue a également impliqué la dépose des candélabres et feux qui reposaient sur cette longrine. Des massifs ont été refaits après réalisation de l'étanchéité pour refixer ces éléments urbains.

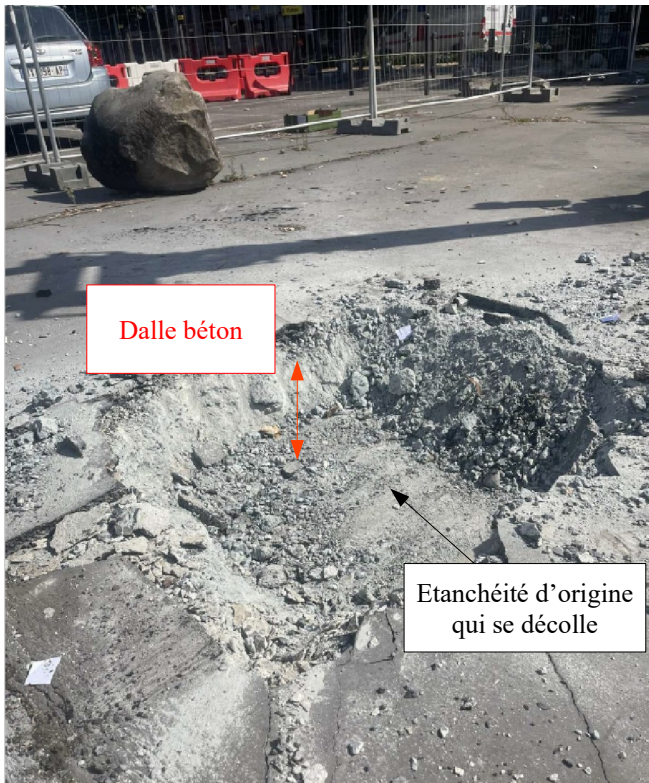
Une dalle de 25 cm de béton recouvre le parking Diderot sur toute sa surface.

Malheureusement plusieurs plots de béton avaient une résistance quasi-nulle.

*Illustration 15: Sondage sur parking Diderot*

Cette sur-épaisseur de béton est donc démolie afin de refaire l'étanchéité sur la dalle de l'ouvrage. Un nouveau renformis béton permet ensuite de reprendre le niveau des enrobés actuels.

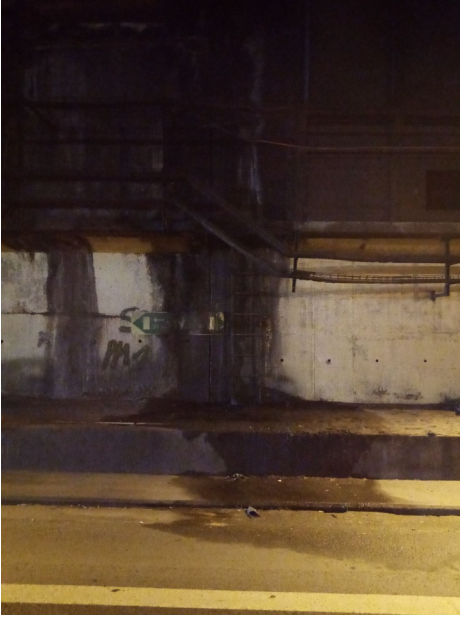
Lors des investigations, des problèmes d'assainissement ont été constatés : des fuites d'eau apparaissent même par temps sec et les caniveaux sont souvent pleins.

*Illustration 17: Fuite d'eau dans le tunnel*

- L'assainissement doit être curé et certains regards du tunnel doivent être remplacés.

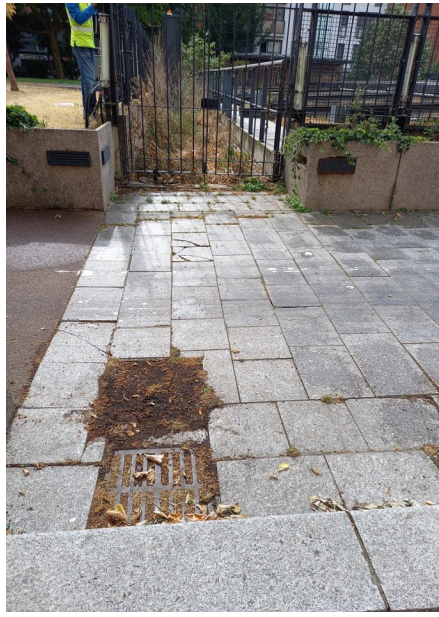
*Illustration 18: Caniveau bouché*

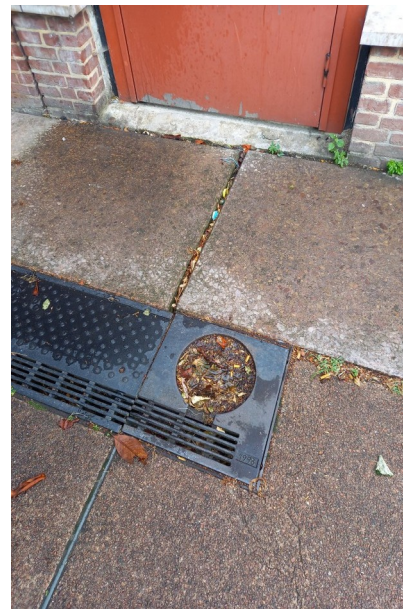
*Illustration 19: Caniveau bouché*
