Procès Verbal de constat

PROCES VERBAL DE CONSTAT

Qu'elle doit procéder à des travaux en vue du changement de la centrale de traitement de l'air du **PALAIS DE JUSTICE** de SAINT-ETIENNE situé place du Palais de Justice, 42000 SAINT-ETIENNE.

Que préalablement au démarrage des travaux, il était souhaitable qu'un procès-verbal d'état des lieux des cheminements qu'elle va emprunter pour la réalisation de ces travaux soit établi.

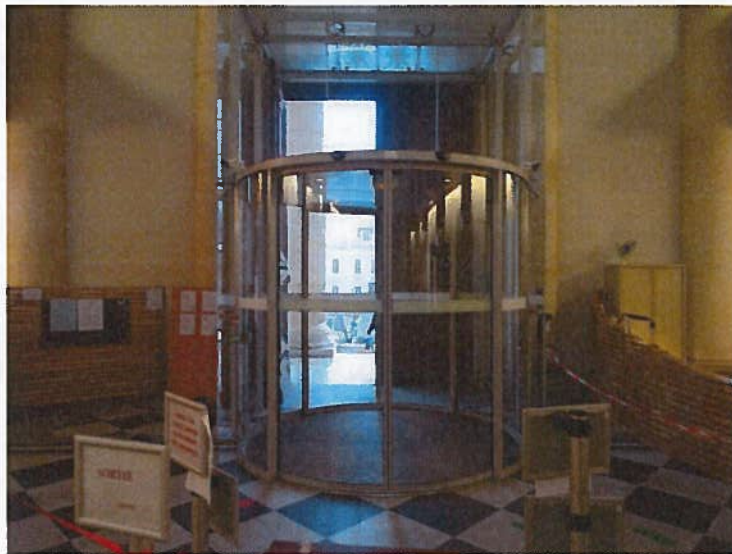
Salle des Pas Perdus :

Je constate juste au niveau de la circulation qui va desservir le chantier et au niveau de la double porte située en face à gauche de l'entrée que la porte est épaufrée sur son vantail gauche notamment et qu'il existe une fissure à droite dans le placoplâtre.

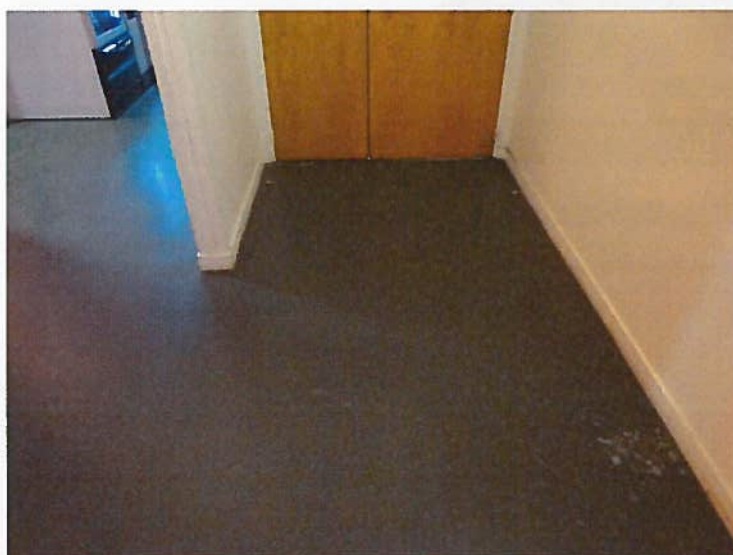
Couloir face à la Salle L :

S'agissant des murs, le placoplâtre présente différentes traces de projections.

De même, je constate la présence de traces de projections au sol.

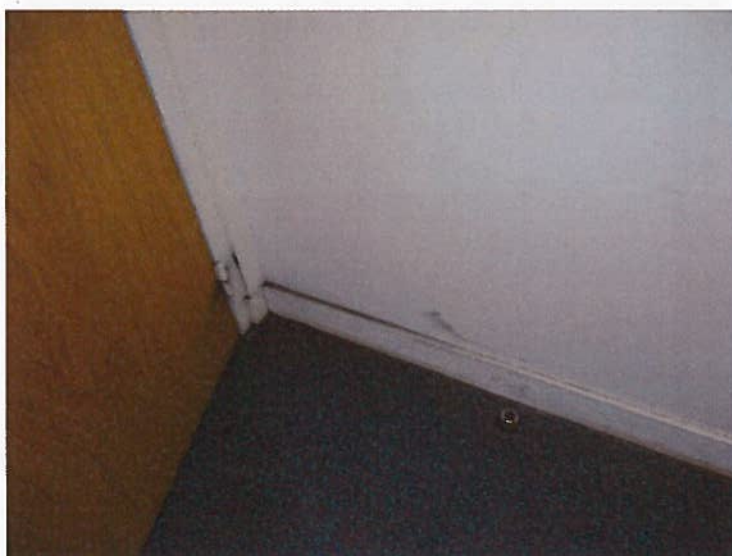
Sas d'accès à la Salle L :

Il en est de même au niveau des sas d'accès à la Salle L, y compris sur les plinthes.

Les doubles portes présentent quelques rayures en surface.

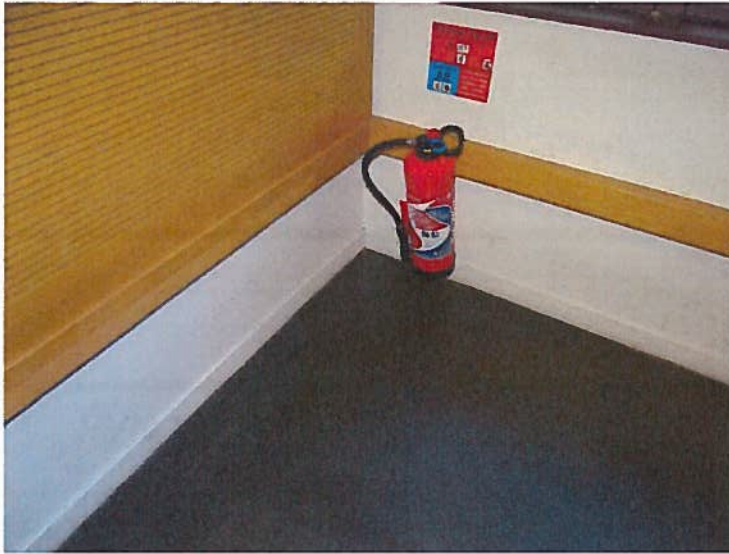
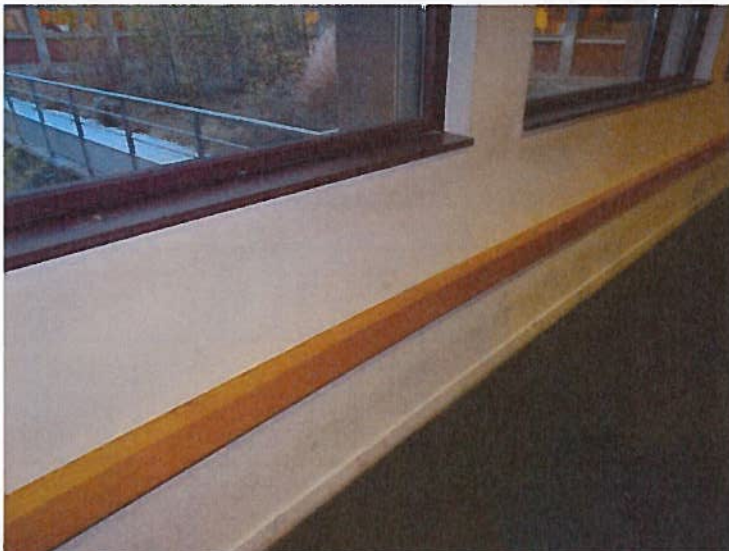
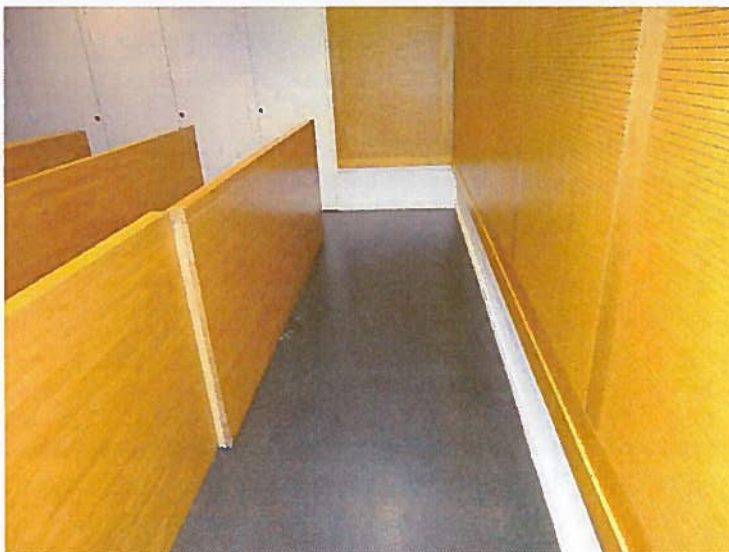
Salle L :

Au niveau de la Salle L, je constate dans les soubassements la présence de nombreuses traces.

Je peux constater que les banquettes ne sont plus alignées.

Je constate juste la présence de traces dans le soubassement des murs.

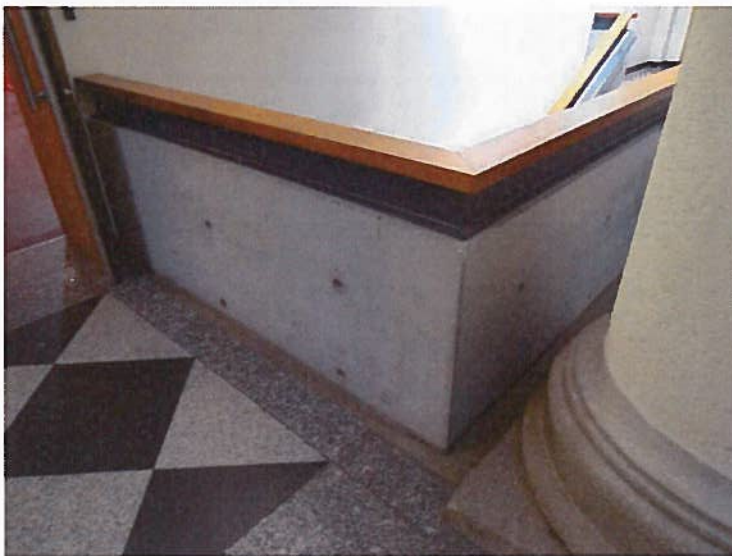
Couloir desservant le guichet unique :

S'agissant maintenant du couloir qui va desservir le guichet unique, je peux constater que le muret d'acrotère présente une épaufrure dans son angle.

La double porte est dégradée et épaufrée, notamment à la jonction entre les deux vantaux.

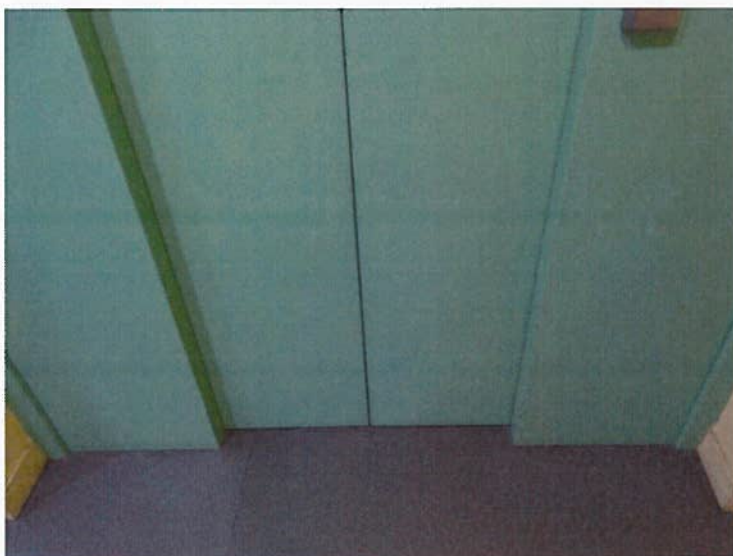
**Ascenseur A :**

Quelques rayures sur les peintures mais le tout est en bon état général.

Quelques rayures au niveau des plafonds.

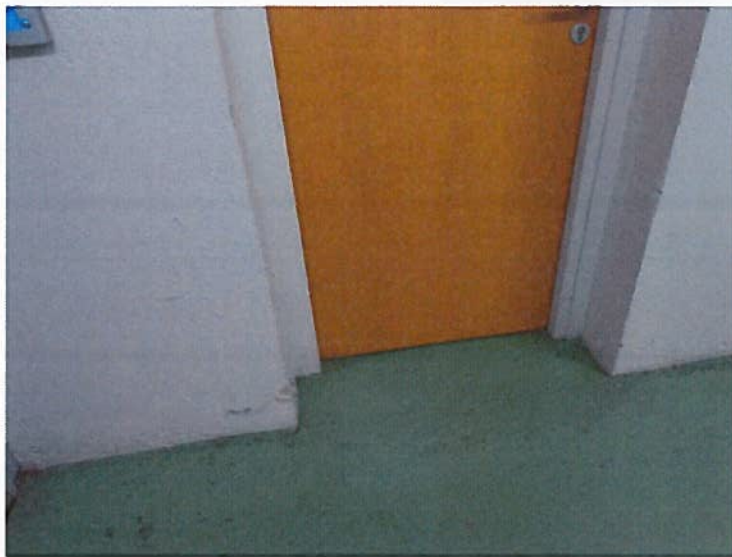
Première issue de secours côté rue Georges Teissier :

Je constate que les portes anti panique sont globalement en état. Quelques traces en partie basse.

Au niveau des murs du dégagement, également des traces en partie basse.

La peinture de sol est également écaillée.

Au niveau du dégagement, je peux constater que le sol a sa peinture écaillée.

Les murs en pierres sont en état correct. Les enduits sont légèrement faïencés.

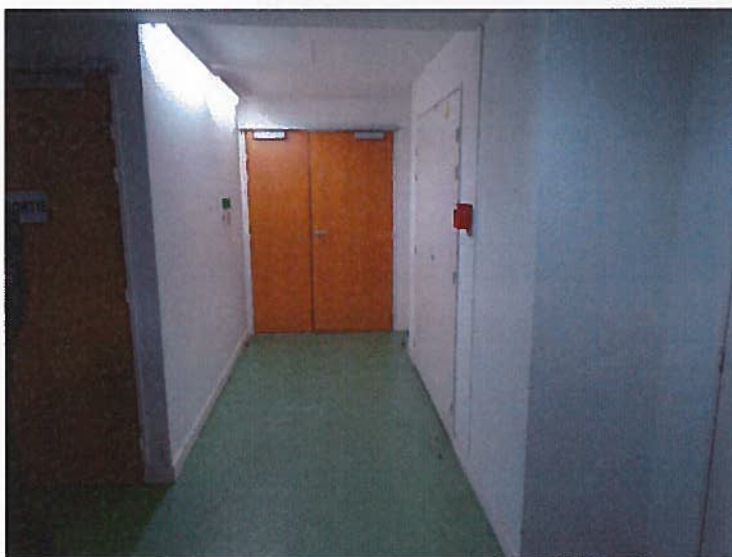
Couloir dans le prolongement :

Par contre, je constate au niveau des trappes de visite la présence de nombreuses traces.

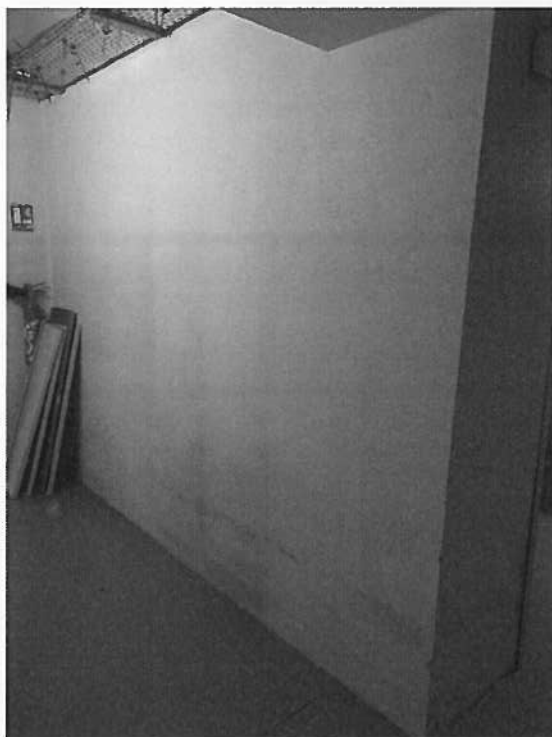
Accès S4 :

S'agissant maintenant de l'accès qui doit être emprunté, accès S4, je peux constater que la porte antipanique est globalement en état correct. Quelques traces en partie basse.

La peinture de sol est écaillée et présente des traces.

Les soubassements des murs présentent également des traces.

Présence d'épaufrures sur les arêtes au niveau du passage.

La trappe de visite est légèrement déboîtée. Je constate également la présence de rayures sur celle-ci.

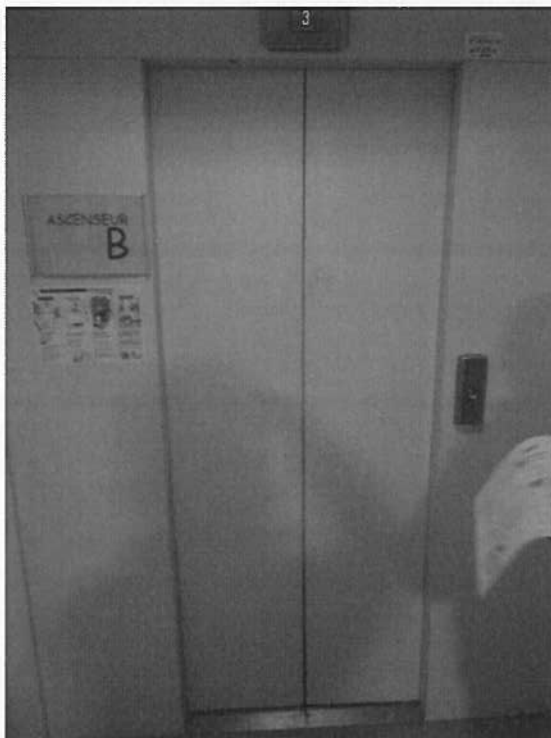
Ascenseur B :

Au niveau des pieds de poteaux, on retrouve des épaufrures.

Rien n'est à signaler. Juste quelques rayures sur les peintures extérieures.

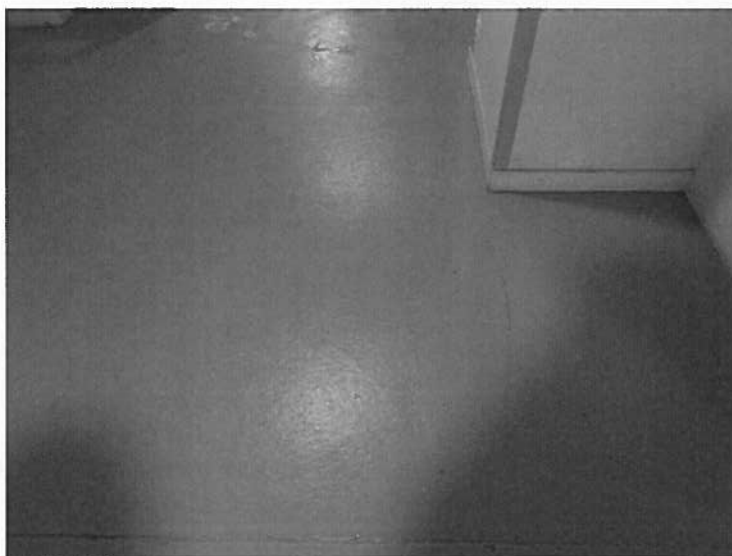
Couloirs à la suite :

A la suite au niveau des couloirs, on constate que les peintures de sol sont dégradées.

Quelques traces sur la double porte coupe-feu à la suite.

Quelques épaufrures sur les portes de circulation.

Présence de nombreuses traces sur les trappes de visite.
