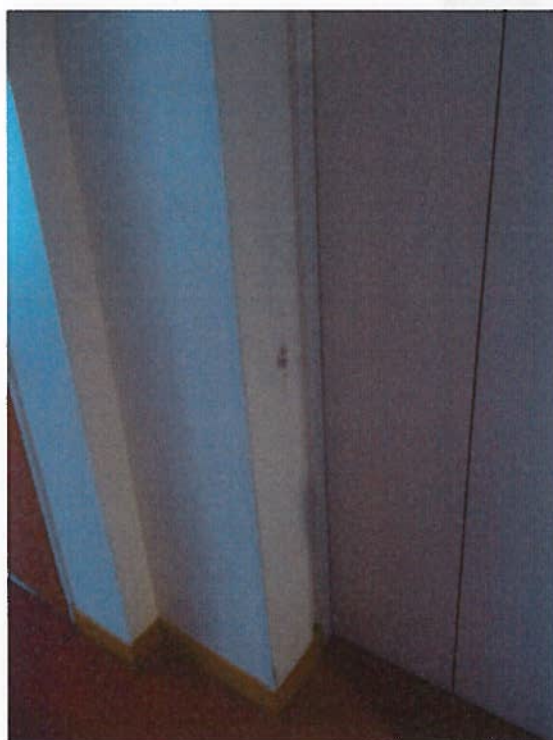
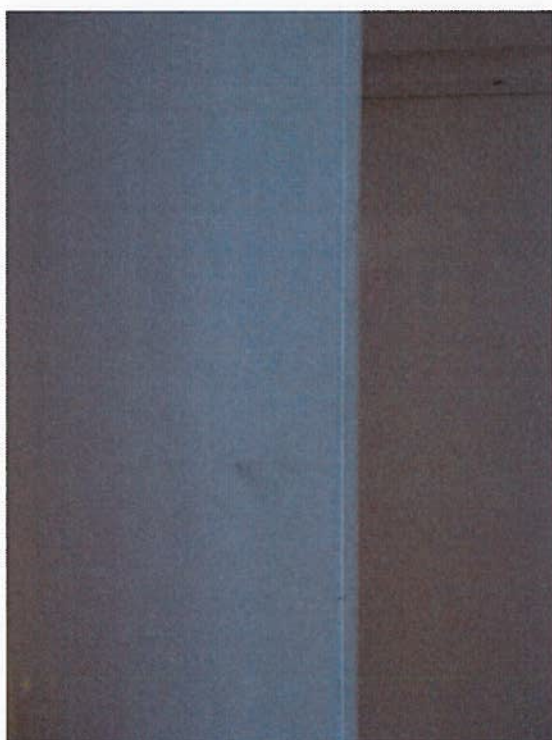
Couloir :

Je constate que la première partie du couloir est sur toute sa longueur en bon état général au niveau des sols. Une légère rayure à mi-distance en face des portes.

Les murs sont globalement en état correct. Légères épaufrures sur les différentes arêtes.

Légères rayures sur les pieds de portes.

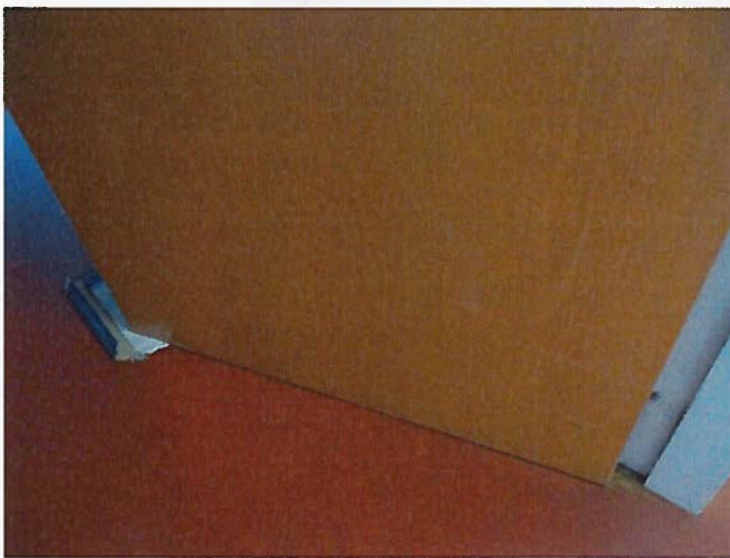
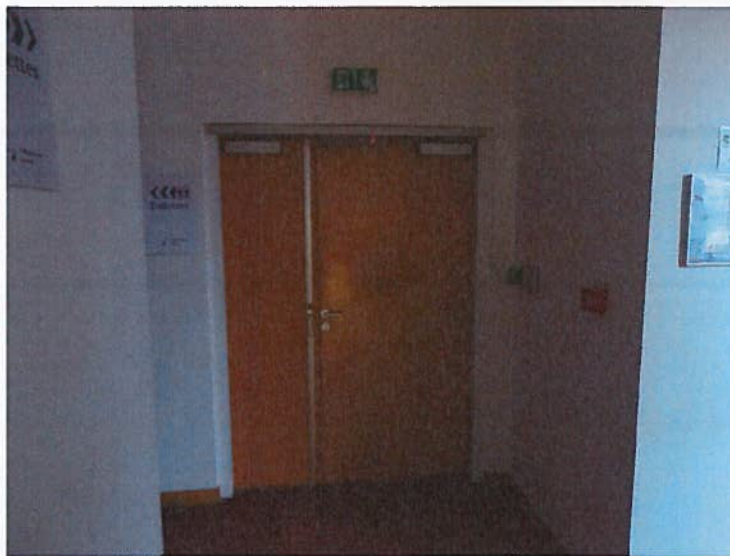
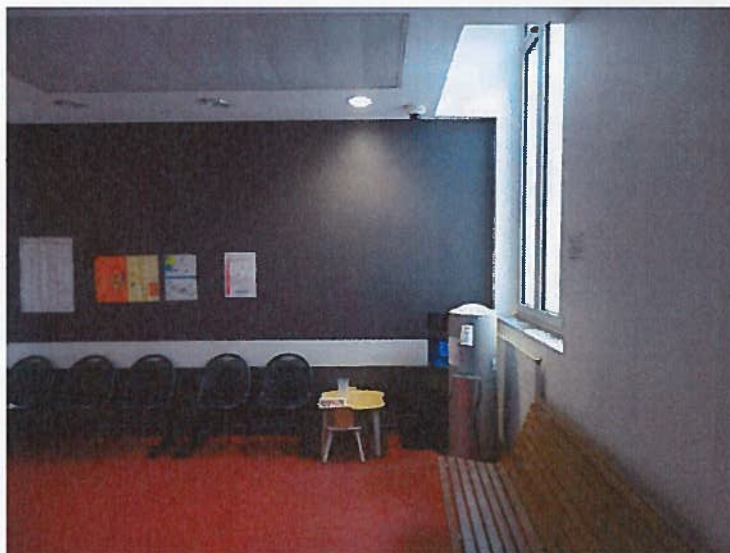
Dégagement :

A la suite, au niveau du dégagement, je peux faire les mêmes constatations au niveau des sols, murs et plafonds, état correct d'une manière générale, mis à part quelques traces en partie basse.

Les principales dégradations consistent en des traces sur les pieds de portes et sur les pieds de murs.

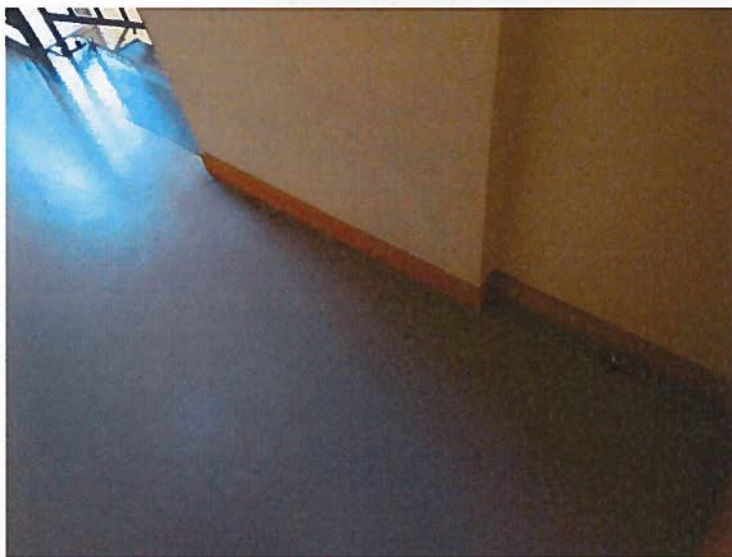
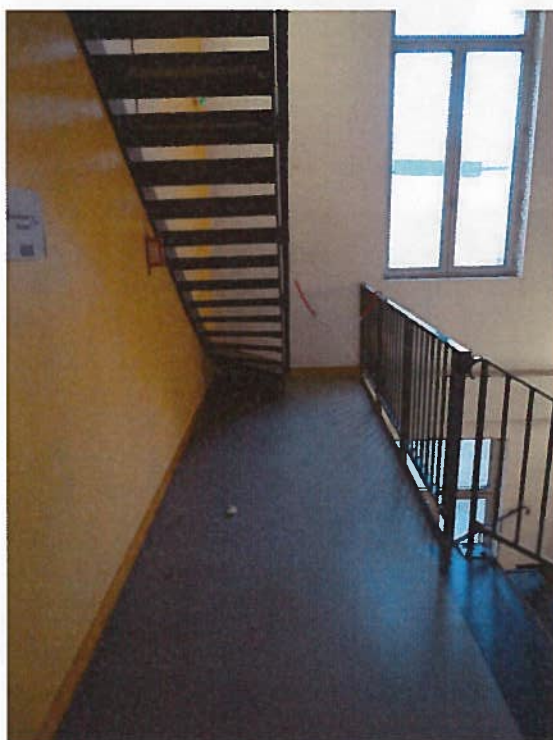
Dégagement desservant le couloir et l'escalier :

A la suite, au niveau du dégagement qui va desservir le couloir et l'escalier qui mène à la deuxième partie sous toiture, je constate que les sols souples sont en état correct.

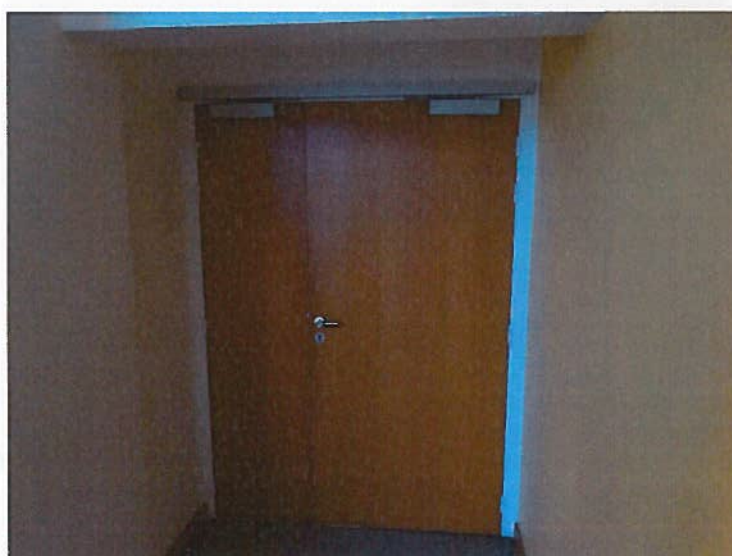
Escalier :

Les doublages sont en bon état. Une légère fissure sur le côté gauche en montant.

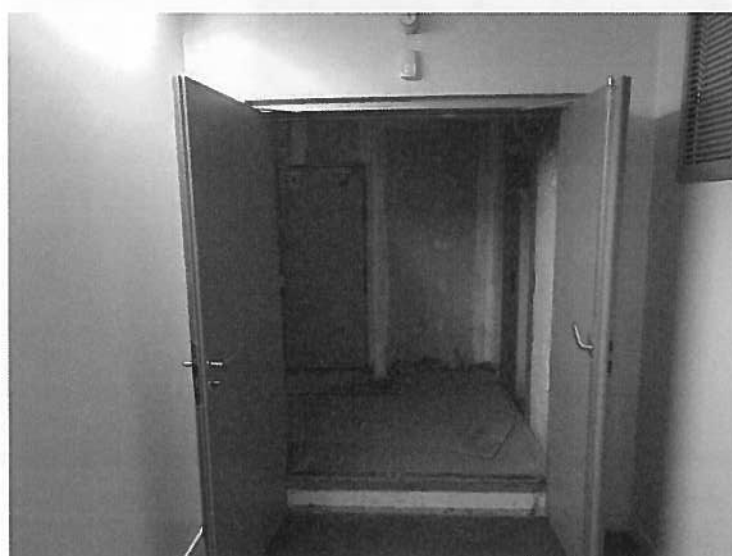
Base-vie :

S'agissant de la base-vie, je peux constater que les murs n'ont pas été repeints.

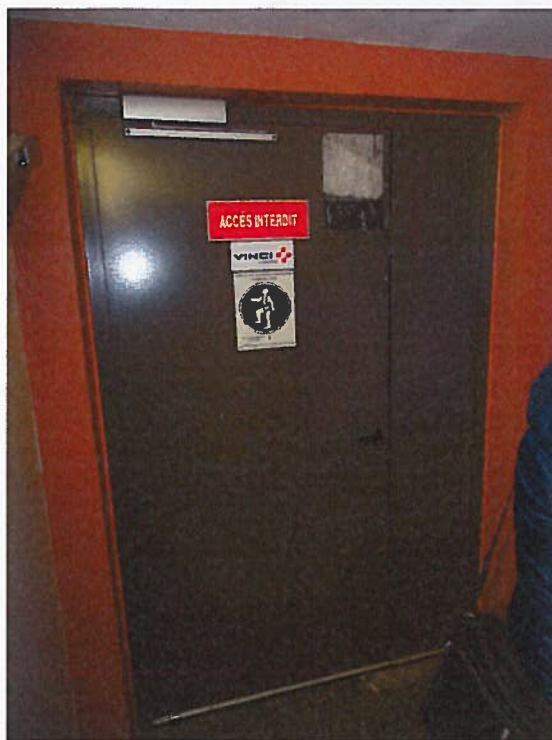
Porte d'accès 24 rue Georges Teissier :

En ressortant du tribunal, je peux constater que la porte d'accès extérieure au niveau du 24 rue Georges Teissier présente de légères marques et des écailllements en surface.
