### **Circulation du patio :**

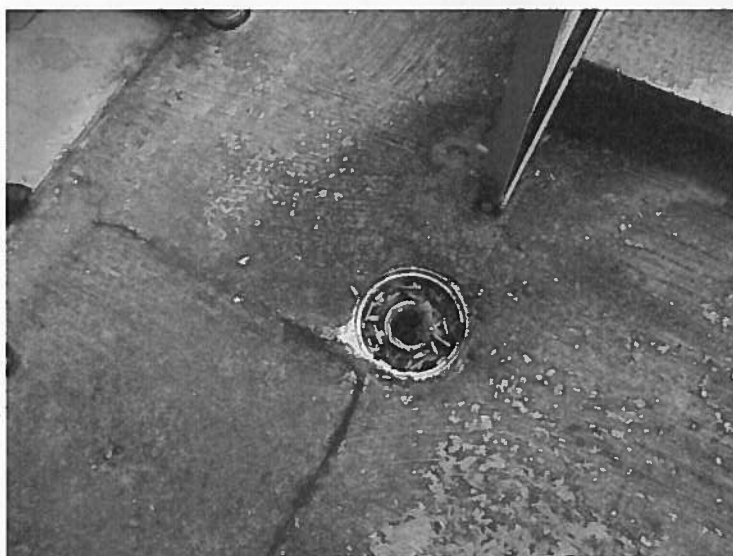
Un poinçonnement de la deuxième descente des eaux pluviales en avançant. *Idem* à la suite.

Dans le retour, au niveau de l'accès aux locaux techniques, je peux constater qu'une porte a un vitrage cassé et une épaufrure sous la serrure. Pour le reste, les vitrages sont en bon état général.

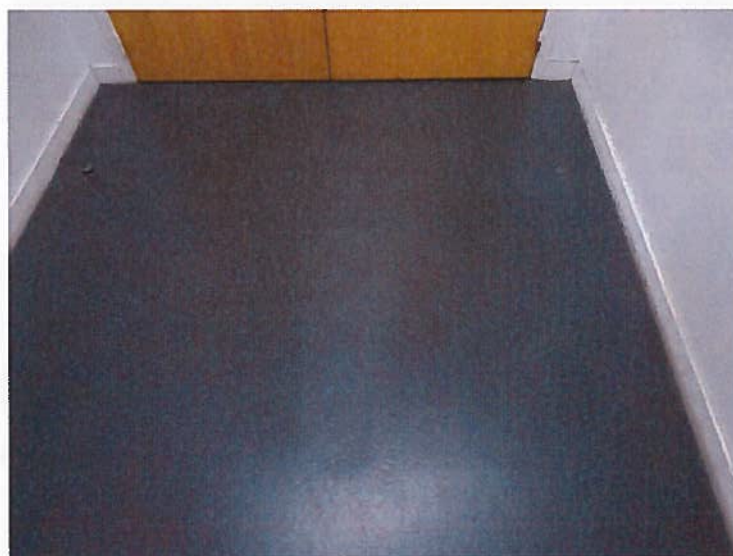
A l'identique de la première salle, je constate la présence de traces sur les pieds de murs. Pour le reste, les murs sont en état correct.

Légères traces sur les pieds de portes.

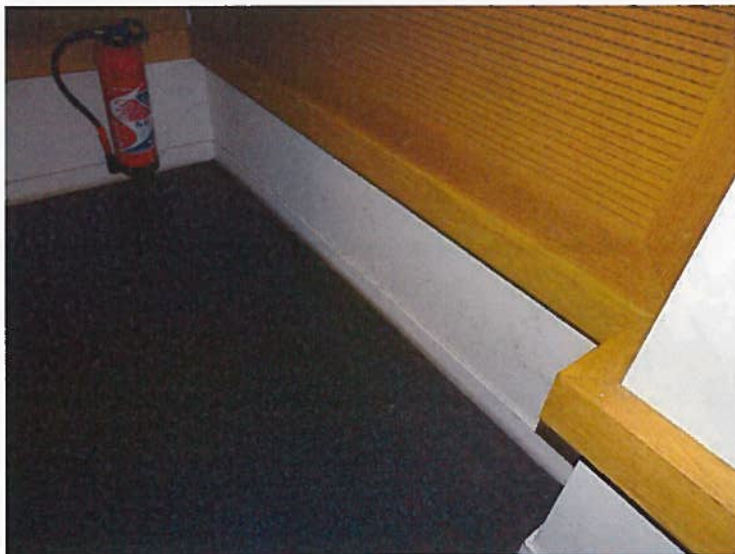
Au niveau de la Salle C, les boiseries sont en bon état. Je constate juste la présence de traces sur les murs dans les soubassements.

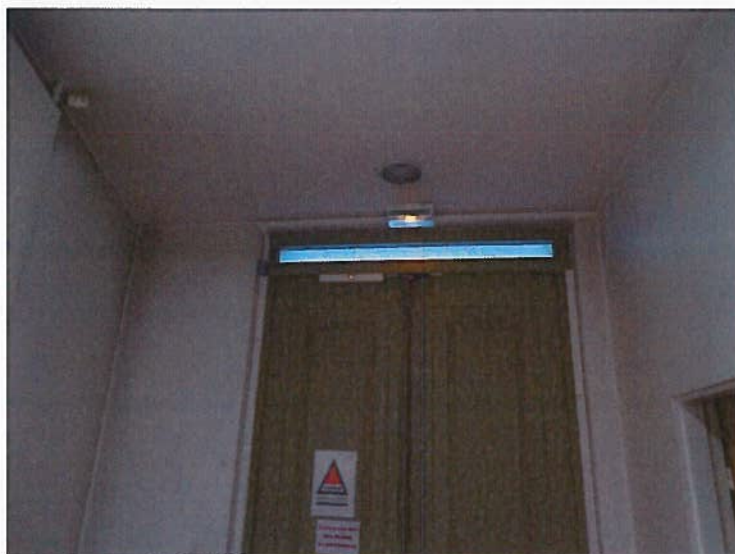
Au niveau de l'accès à l'ascenseur D depuis la porte extérieure, je peux constater que la double porte a ses peintures légèrement dégradées.

Un éclairage ne fonctionne pas.

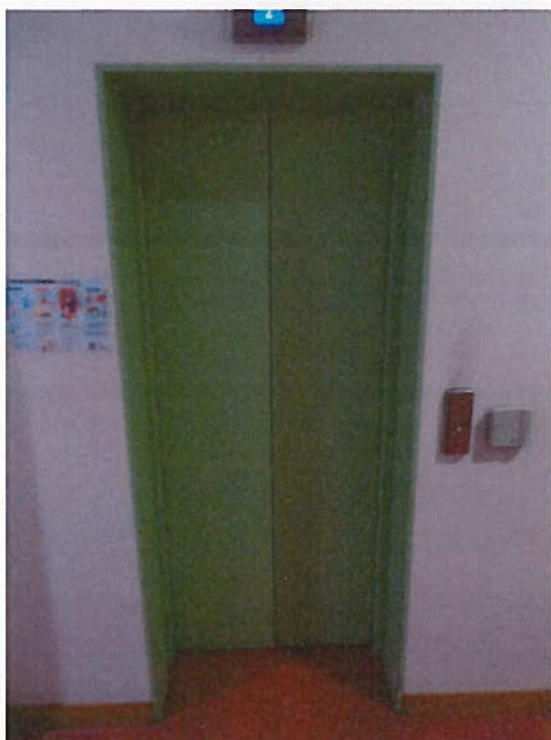
Au niveau de l'ascenseur en lui-même, léger écaillage des peintures.

Epaufures au niveau de l'arête du placoplâtre en face.

Pour le reste, l'ascenseur présente des traces au fond de celui-ci et également sur le côté gauche en entrant.

Plafond en état correct. Légères marques au niveau du plafond.

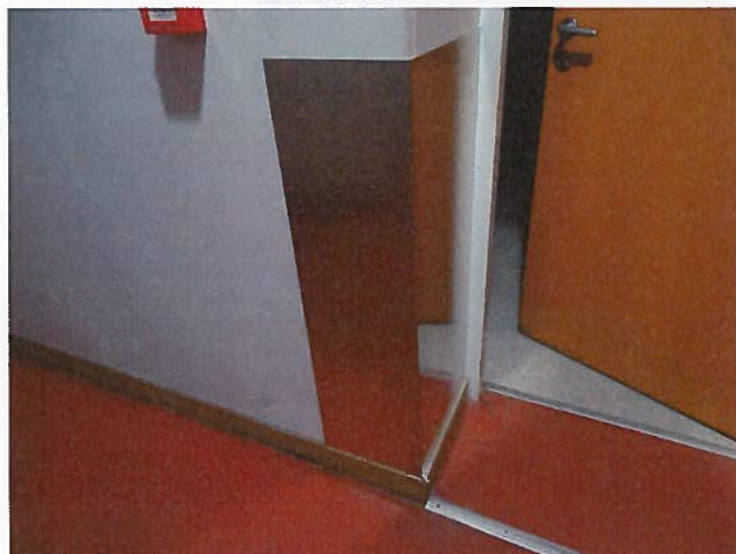
La porte présente des traces au niveau du sas.

Présence de traces sur la porte.

Présence sur la deuxième porte de nombreuses rayures.

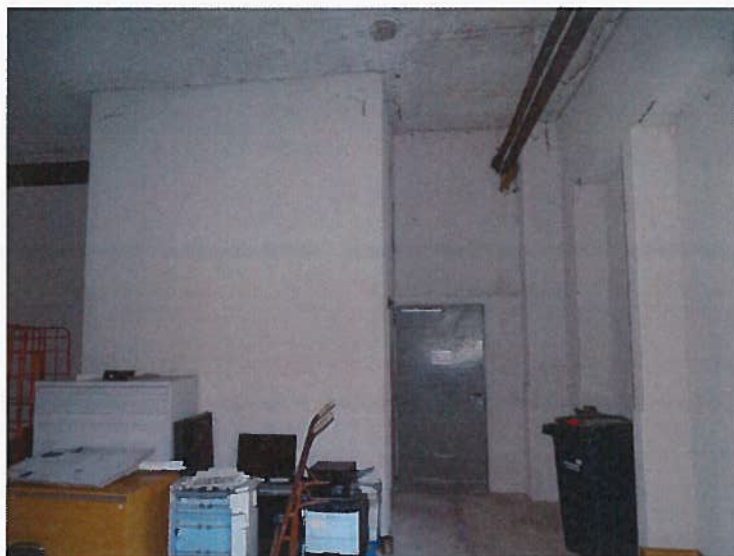
Le dallage est d'appareillage divers et ne présente pas de dégradation. Une fissure transversale.

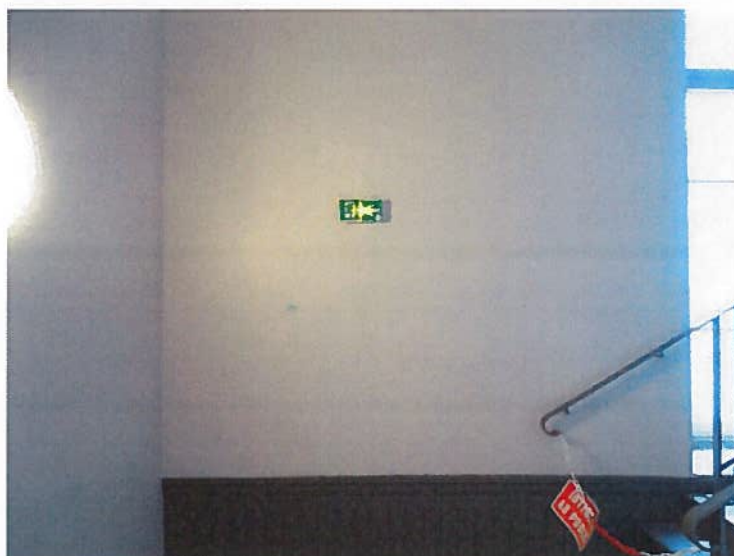
Au niveau de l'escalier R+3, je peux constater que les peintures de sol sont légèrement dégradées.

Légères traces au niveau de la trappe de visite.

Un décollement au niveau du rampant du placoplâtre lié à un dégât des eaux existant.

Ecailllements sur les arêtes des peintures.

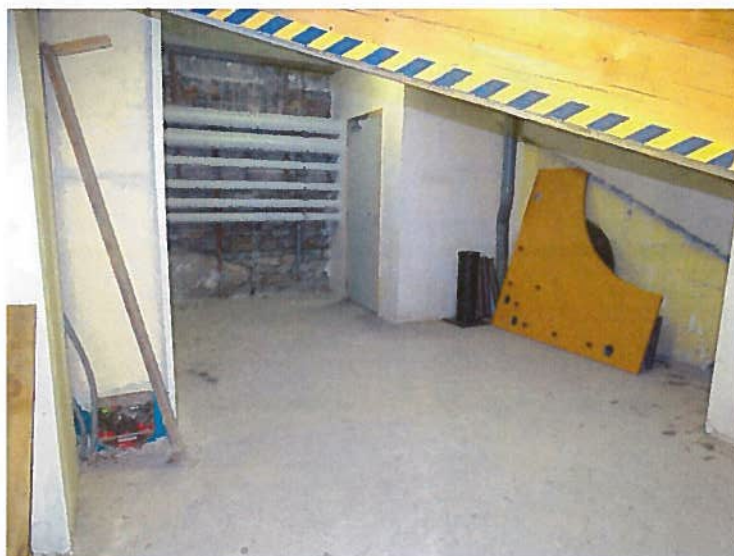
Je constate que les platelages de la pièce dans le dégagement présentent des marques d'humidité au sol.
