Rapport de mission de repérage des matériaux et produits contenant de l'amiante avant démolition

A	INFORMATIONS GENERALES
A.1	DESIGNATION DU BATIMENT
Nature du bâtiment : Garage Cat. du bâtiment : Nombre de Locaux : Etage : Numéro de Lot : Référence Cadastre : NC Date du Permis de Construire : Antérieur au 1 juillet 1997	
Adresse : 16 boulevard MARECHAL FOCH 57500 SAINT-AVOLD Propriété de : EPF GRAND EST BP 245 Rue Robert Blum 54701 PONT A MOUSSON CEDEX	
A.2	DESIGNATION DU DONNEUR D'ORDRE
Nom : EPF GRAND EST Adresse : BP 245 Rue Robert Blum 54701 PONT A MOUSSON CEDEX Documents remis : Néant Moyens mis à disposition : Néant	
A.3	EXECUTION DE LA MISSION
Rapport N° : ENV2022-01-0035-11 A Le repérage a été réalisé le : 07/12/2022 Par : LIPIEC Solène N° certificat de qualification : ODI-00452 Date d'obtention : 20/08/2022 Le présent rapport est établi par une personne dont les compétences sont certifiées par : CESI CERTIFICATION 1 avenue du Général De Gaulle 92074 NANTERRE CEDEX Date de commande : 09/11/2022

D	CONCLUSION(S)
	Dans le cadre de la mission objet du présent rapport, il a été repéré des matériaux et produits contenant de l'amiante

N° Local	Local	Etage	Elément	Zone	Matériau

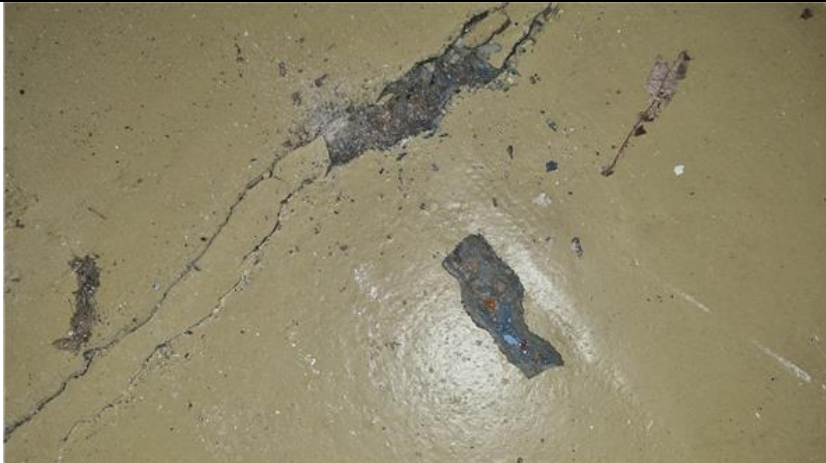
PRELEVEMENT : P003		
Nom du client	Numéro de dossier	Pièce ou local
EPF GRAND EST	ENV2022-01-0035-11	RDC - Zone 1
Matériau	Date de prélèvement	Nom de l'opérateur
enduit rebouchage	07/12/2022	LIPIEC Solène
Localisation		Résultat
sol - Sol		absence d'amiante
Emplacement

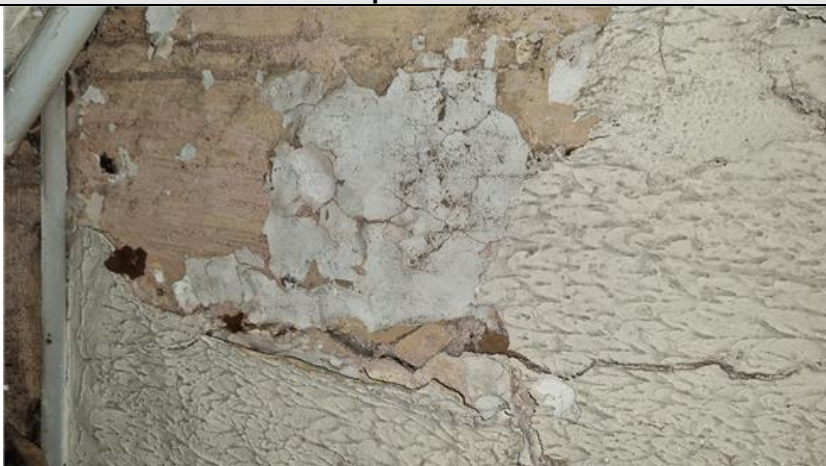
PRELEVEMENT : P004		
Nom du client	Numéro de dossier	Pièce ou local
EPF GRAND EST	ENV2022-01-0035-11	RDC - Zone 1
Matériau	Date de prélèvement	Nom de l'opérateur
enduit plâtre - Peinture	07/12/2022	LIPIEC Solène
Localisation		Résultat
Mur - Murs		absence d'amiante
Emplacement

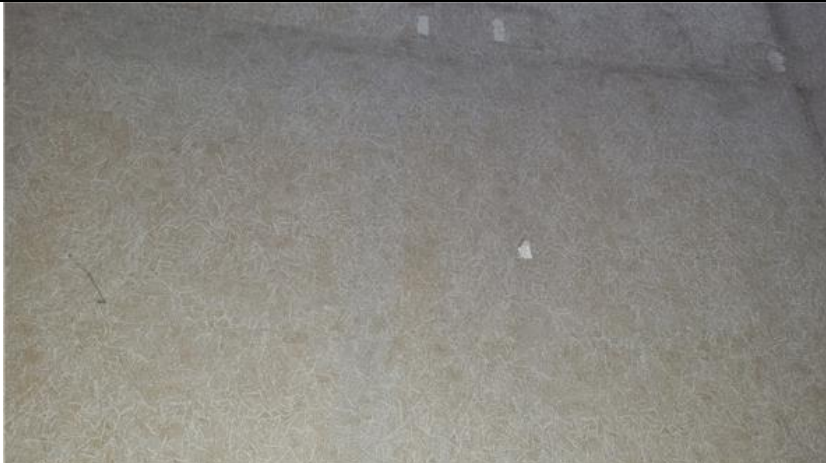
PRELEVEMENT : P005		
Nom du client	Numéro de dossier	Pièce ou local
EPF GRAND EST	ENV2022-01-0035-11	RDC - Zone 1
Matériau	Date de prélèvement	Nom de l'opérateur
Colle - Papier peint	07/12/2022	LIPIEC Solène
Localisation		Résultat
Mur - Murs		absence d'amiante
Emplacement

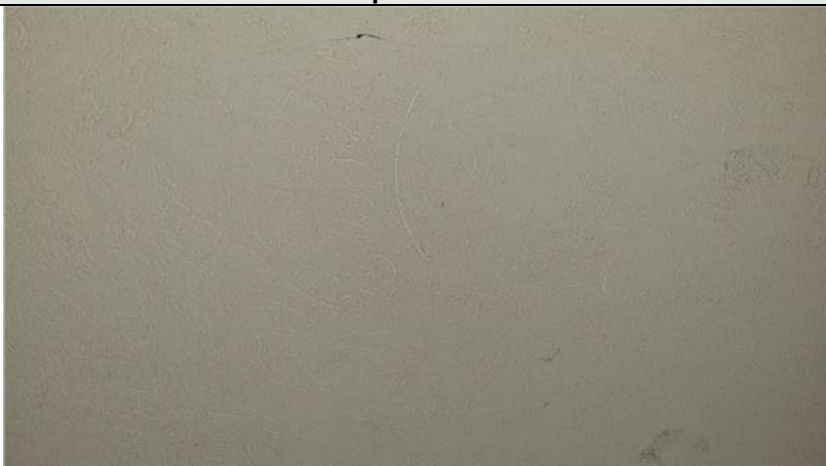
PRELEVEMENT : P006		
Nom du client	Numéro de dossier	Pièce ou local
EPF GRAND EST	ENV2022-01-0035-11	RDC - Zone 1
Matériau	Date de prélèvement	Nom de l'opérateur
crépis jaune	07/12/2022	LIPIEC Solène
Localisation		Résultat
Mur - Murs		absence d'amiante
Emplacement

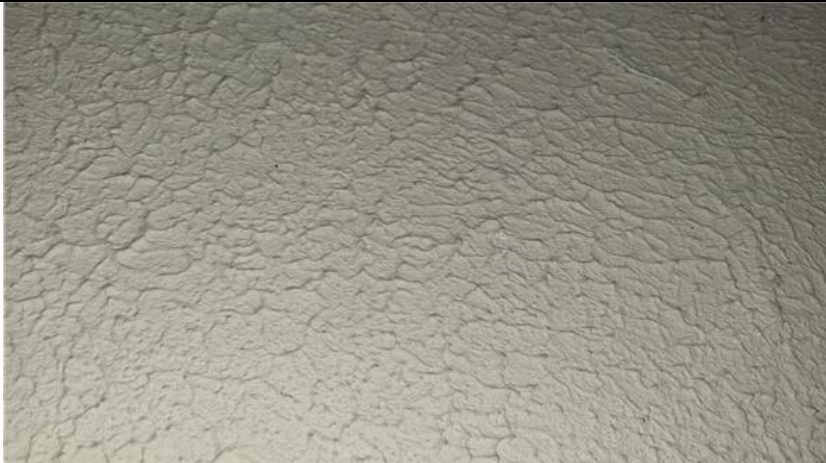
PRELEVEMENT : P007		
Nom du client	Numéro de dossier	Pièce ou local
EPF GRAND EST	ENV2022-01-0035-11	RDC - Zone 1
Matériau	Date de prélèvement	Nom de l'opérateur
crépis beige	07/12/2022	LIPIEC Solène
Localisation		Résultat
Mur - Murs		absence d'amiante
Emplacement

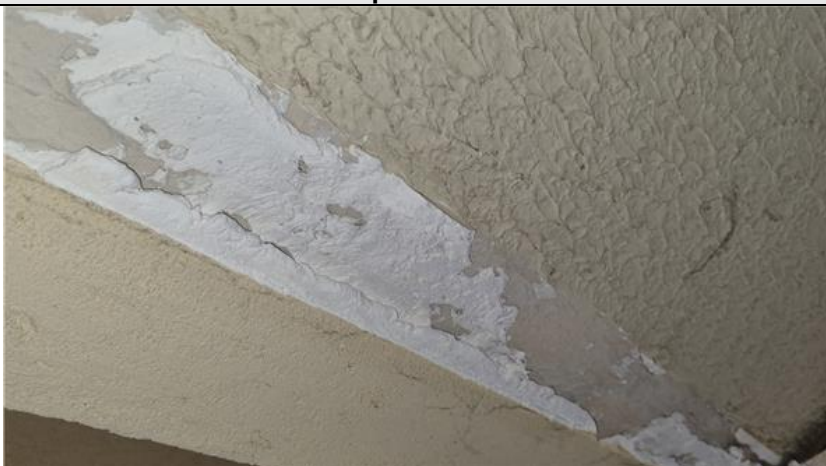
PRELEVEMENT : P008		
Nom du client	Numéro de dossier	Pièce ou local
EPF GRAND EST	ENV2022-01-0035-11	RDC - Zone 1
Matériau	Date de prélèvement	Nom de l'opérateur
enduit plâtre	07/12/2022	LIPIEC Solène
Localisation		Résultat
Mur - Murs		absence d'amiante
Emplacement

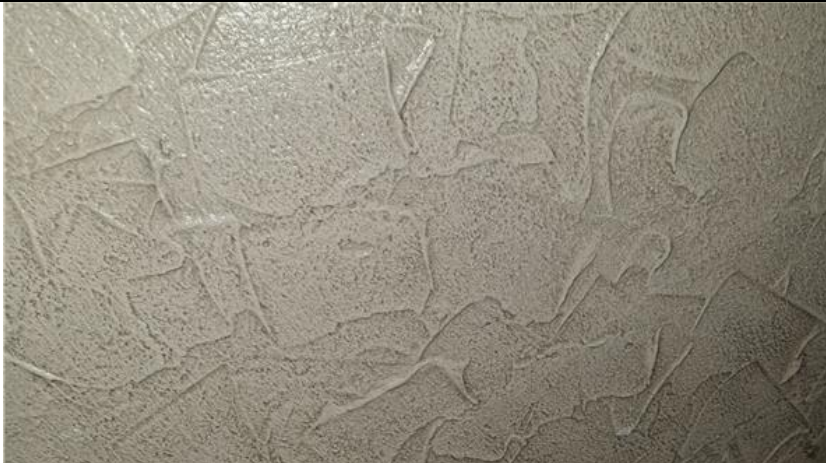
PRELEVEMENT : P009		
Nom du client	Numéro de dossier	Pièce ou local
EPF GRAND EST	ENV2022-01-0035-11	RDC - Zone 1
Matériau	Date de prélèvement	Nom de l'opérateur
enduit blanc	07/12/2022	LIPIEC Solène
Localisation		Résultat
comptoir - A		absence d'amiante
Emplacement

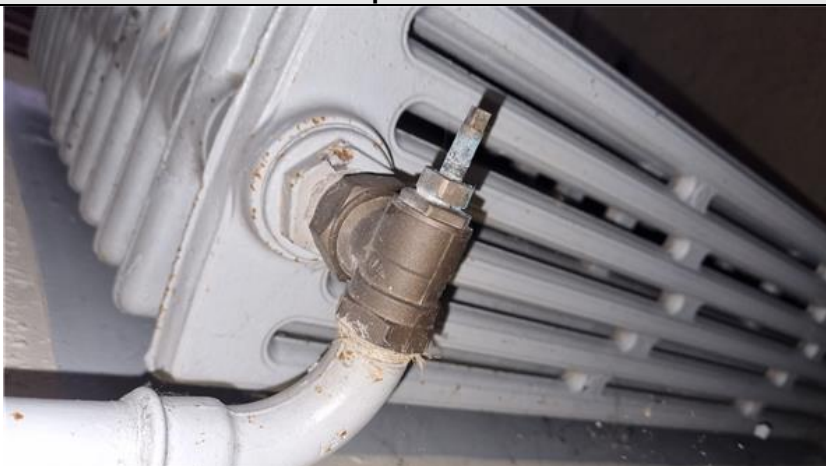
PRELEVEMENT : P010		
Nom du client	Numéro de dossier	Pièce ou local
EPF GRAND EST	ENV2022-01-0035-11	RDC - Zone 1
Matériau	Date de prélèvement	Nom de l'opérateur
joint fibreux	07/12/2022	LIPIEC Solène
Localisation		Résultat
Radiateur - Murs		absence d'amiante
Emplacement

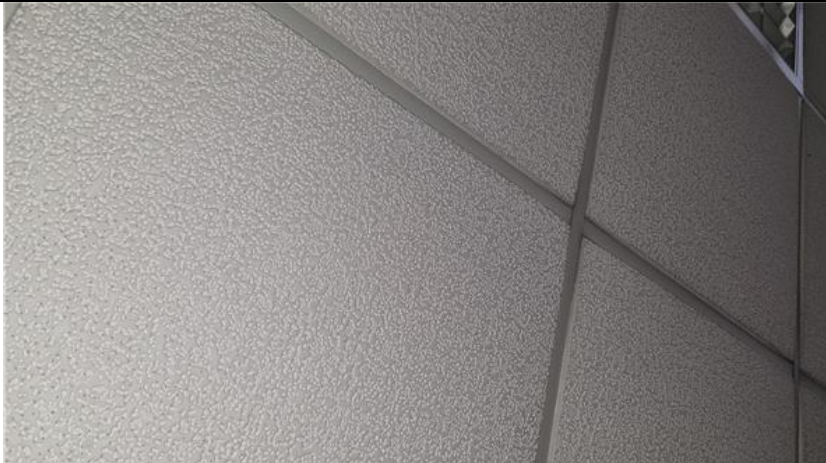
PRELEVEMENT : P011		
Nom du client	Numéro de dossier	Pièce ou local
EPF GRAND EST	ENV2022-01-0035-11	RDC - Zone 1
Matériau	Date de prélèvement	Nom de l'opérateur
dalle de faux-plafond	07/12/2022	LIPIEC Solène
Localisation		Résultat
Faux-plafond - Plafond		absence d'amiante
Emplacement

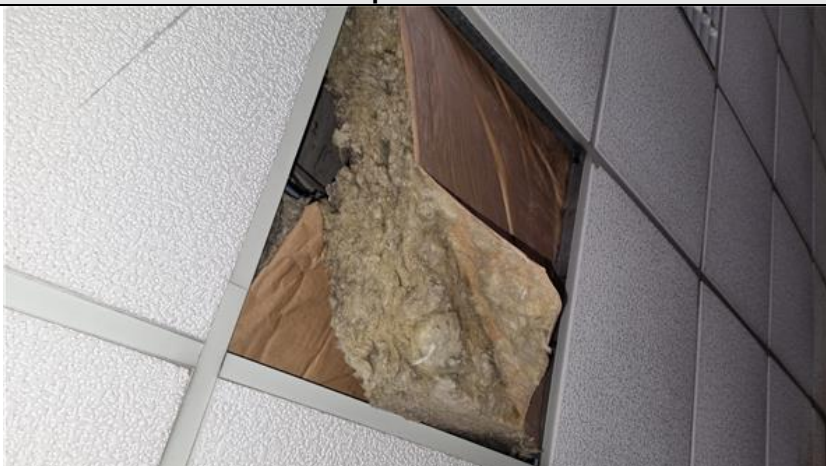
PRELEVEMENT : P012		
Nom du client	Numéro de dossier	Pièce ou local
EPF GRAND EST	ENV2022-01-0035-11	RDC - Zone 1
Matériau	Date de prélèvement	Nom de l'opérateur
pare vapeur	07/12/2022	LIPIEC Solène
Localisation		Résultat
Plafond - Plafond		absence d'amiante
Emplacement

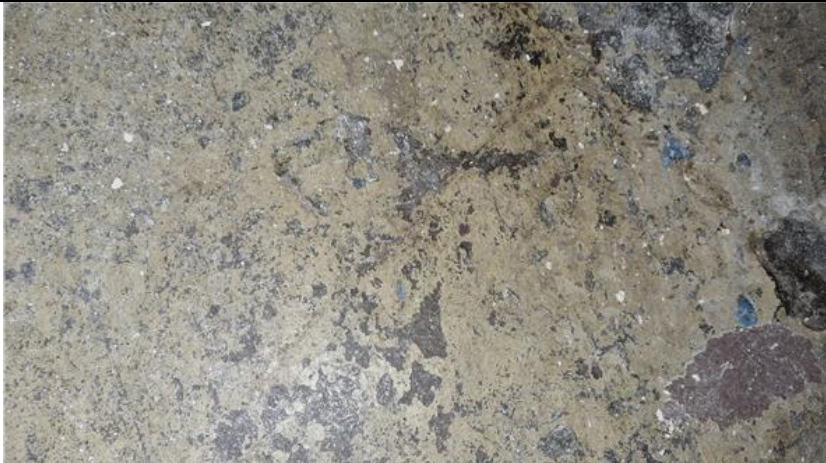
PRELEVEMENT : P013		
Nom du client	Numéro de dossier	Pièce ou local
EPF GRAND EST	ENV2022-01-0035-11	RDC - Zone 7
Matériau	Date de prélèvement	Nom de l'opérateur
dalle béton	07/12/2022	LIPIEC Solène
Localisation		Résultat
sol - Sol		absence d'amiante
Emplacement

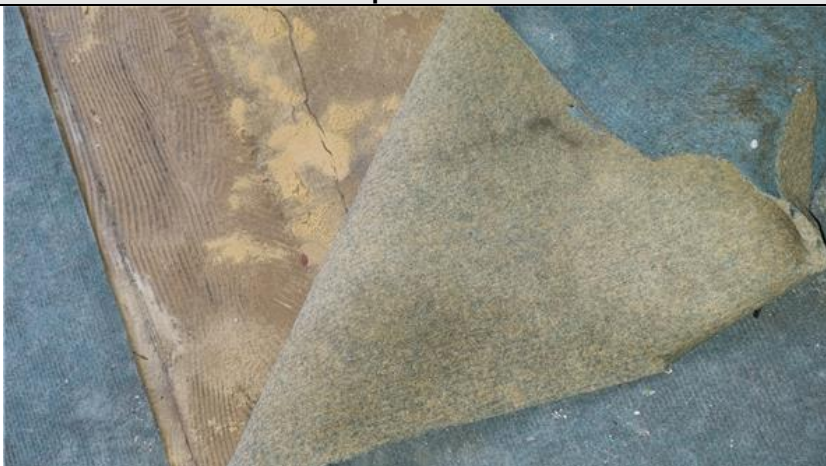
PRELEVEMENT : P014		
Nom du client	Numéro de dossier	Pièce ou local
EPF GRAND EST	ENV2022-01-0035-11	RDC - Zone 7
Matériau	Date de prélèvement	Nom de l'opérateur
Colle - Moquette	07/12/2022	LIPIEC Solène
Localisation		Résultat
sol - Sol		absence d'amiante
Emplacement

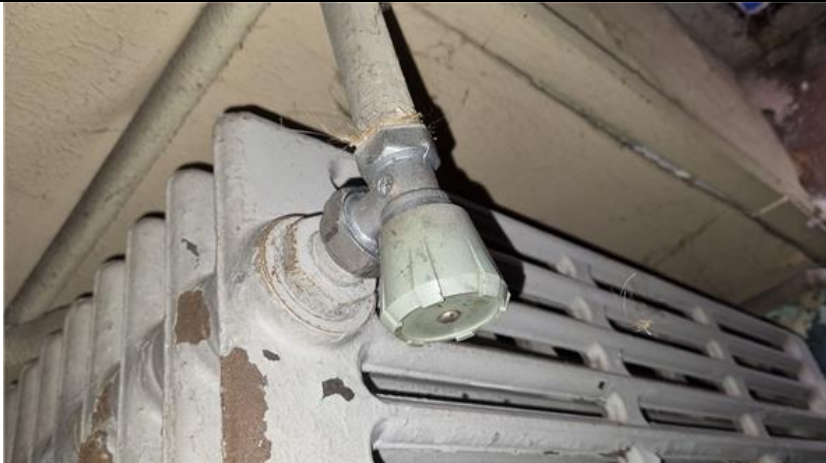
PRELEVEMENT : P017		
Nom du client	Numéro de dossier	Pièce ou local
EPF GRAND EST	ENV2022-01-0035-11	RDC - Zone 7
Matériau	Date de prélèvement	Nom de l'opérateur
joint fibreux	07/12/2022	LIPIEC Solène
Localisation		Résultat
Radiateur - Murs		absence d'amiante
Emplacement

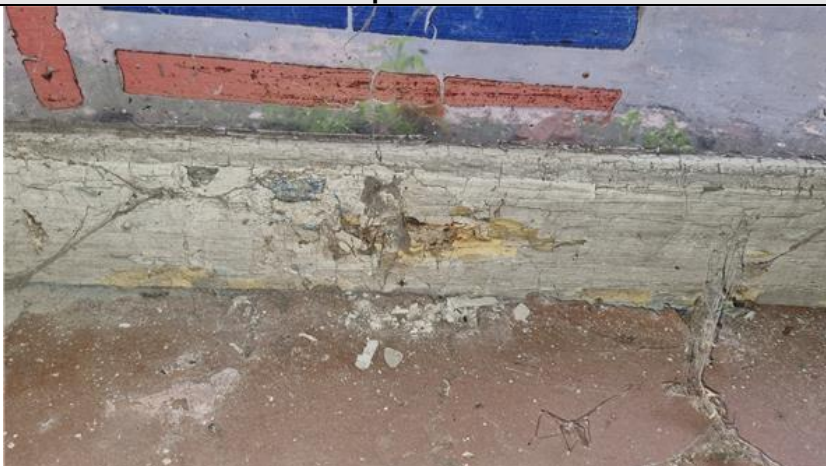
PRELEVEMENT : P018		
Nom du client	Numéro de dossier	Pièce ou local
EPF GRAND EST	ENV2022-01-0035-11	RDC - Zone 7
Matériau	Date de prélèvement	Nom de l'opérateur
Peinture	07/12/2022	LIPIEC Solène
Localisation		Résultat
Fenêtre - Murs Dormant et ouvrant intérieurs		absence d'amiante
Emplacement

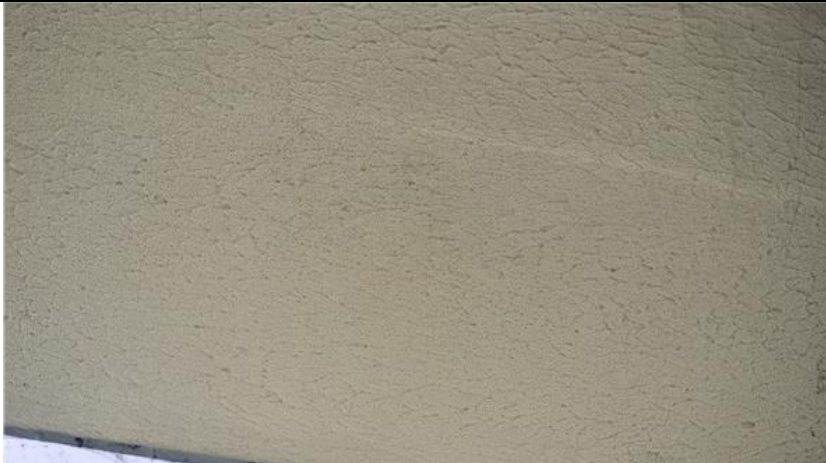
PRELEVEMENT : P019		
Nom du client	Numéro de dossier	Pièce ou local
EPF GRAND EST	ENV2022-01-0035-11	RDC - Zone 7
Matériau	Date de prélèvement	Nom de l'opérateur
enduit plâtre	07/12/2022	LIPIEC Solène
Localisation		Résultat
Mur - Murs		absence d'amiante
Emplacement

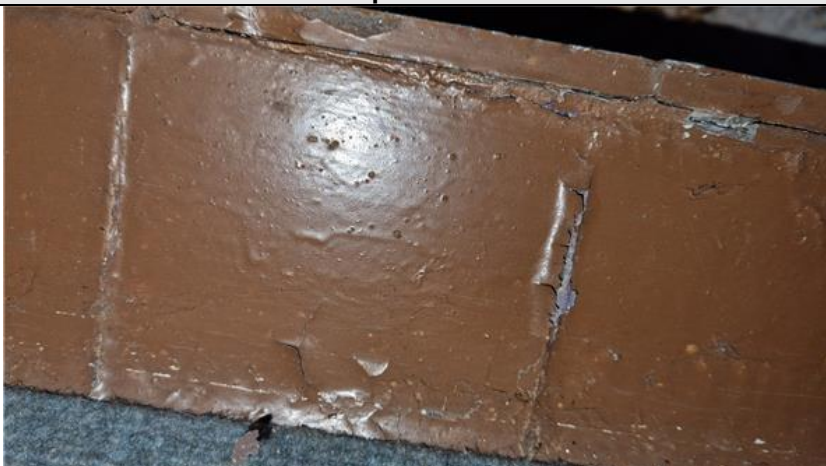
PRELEVEMENT : P020		
Nom du client	Numéro de dossier	Pièce ou local
EPF GRAND EST	ENV2022-01-0035-11	RDC - Zone 7
Matériau	Date de prélèvement	Nom de l'opérateur
Colle - plinthe	07/12/2022	LIPIEC Solène
Localisation		Résultat
Mur - Murs		absence d'amiante
Emplacement

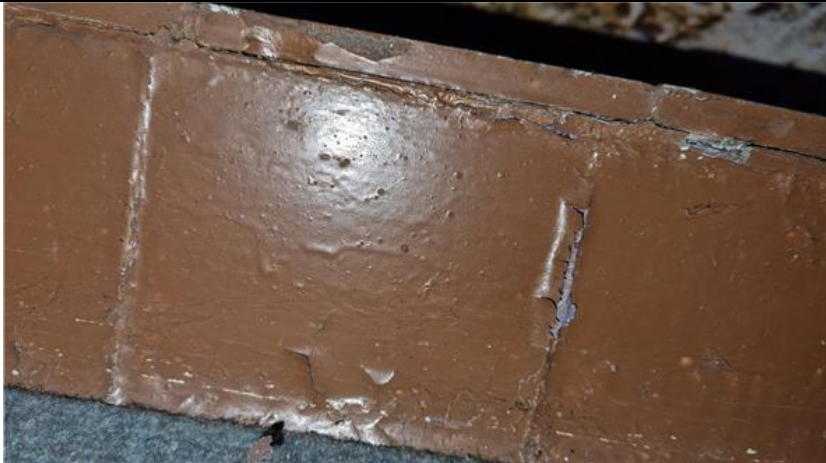
PRELEVEMENT : P021		
Nom du client	Numéro de dossier	Pièce ou local
EPF GRAND EST	ENV2022-01-0035-11	RDC - Zone 7
Matériau	Date de prélèvement	Nom de l'opérateur
joint - plinthe	07/12/2022	LIPIEC Solène
Localisation		Résultat
Mur - Murs		absence d'amiante
Emplacement

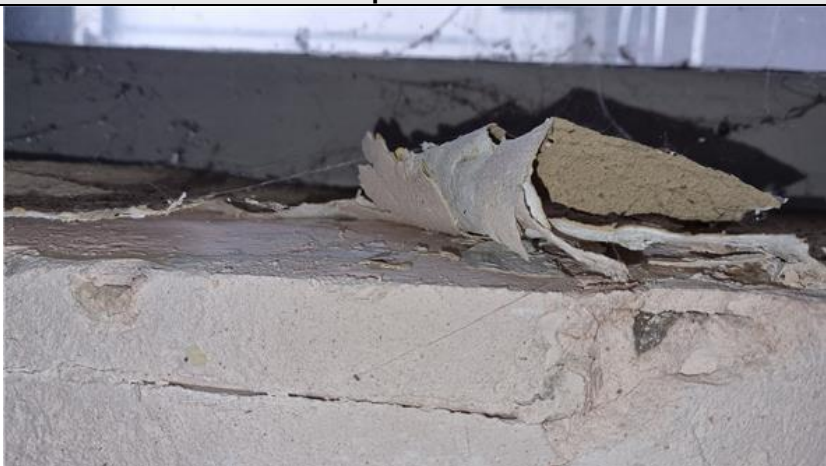
PRELEVEMENT : P022		
Nom du client	Numéro de dossier	Pièce ou local
EPF GRAND EST	ENV2022-01-0035-11	RDC - Zone 7
Matériau	Date de prélèvement	Nom de l'opérateur
enduit plâtre rose	07/12/2022	LIPIEC Solène
Localisation		Résultat
Mur - Murs		absence d'amiante
Emplacement

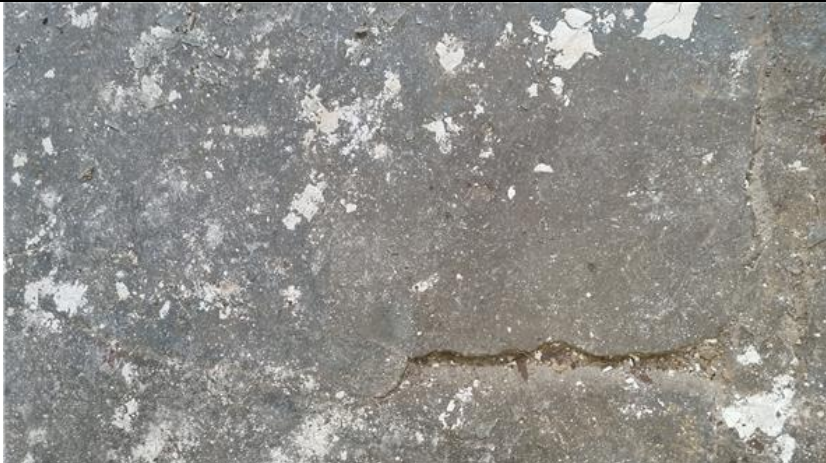
PRELEVEMENT : P023		
Nom du client	Numéro de dossier	Pièce ou local
EPF GRAND EST	ENV2022-01-0035-11	RDC - Zone 5
Matériau	Date de prélèvement	Nom de l'opérateur
dalle béton	07/12/2022	LIPIEC Solène
Localisation		Résultat
sol - Sol		absence d'amiante
Emplacement

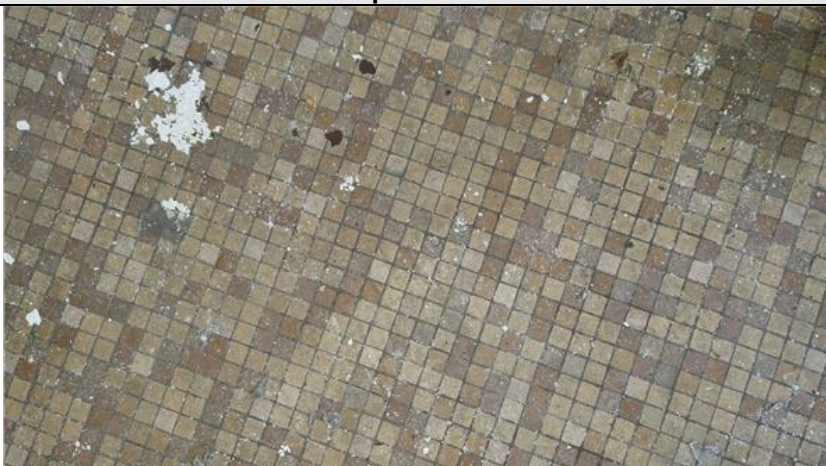
PRELEVEMENT : P024		
Nom du client	Numéro de dossier	Pièce ou local
EPF GRAND EST	ENV2022-01-0035-11	RDC - Zone 5
Matériau	Date de prélèvement	Nom de l'opérateur
Colle - mosaïque	07/12/2022	LIPIEC Solène
Localisation		Résultat
sol - Sol		absence d'amiante
Emplacement

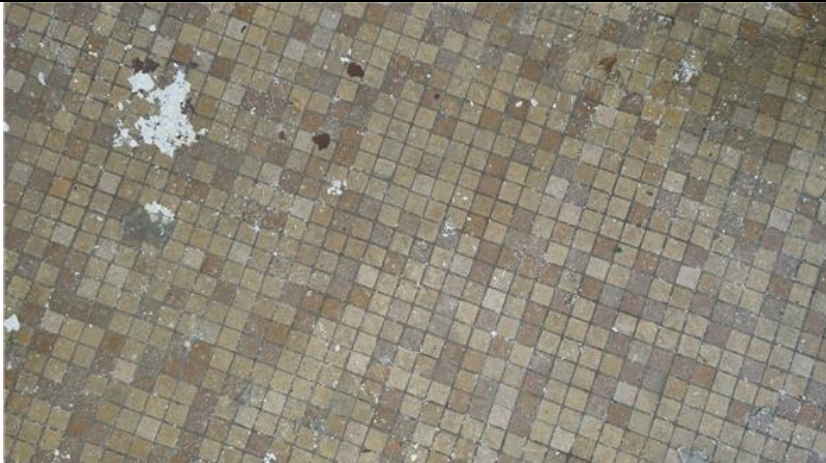
PRELEVEMENT : P025		
Nom du client	Numéro de dossier	Pièce ou local
EPF GRAND EST	ENV2022-01-0035-11	RDC - Zone 5
Matériau	Date de prélèvement	Nom de l'opérateur
joint - mosaïque	07/12/2022	LIPIEC Solène
Localisation		Résultat
sol - Sol		absence d'amiante
Emplacement

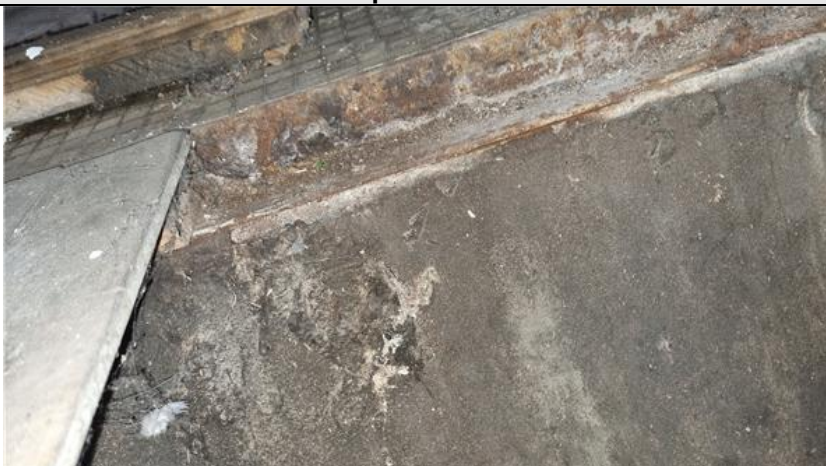
PRELEVEMENT : P028		
Nom du client	Numéro de dossier	Pièce ou local
EPF GRAND EST	ENV2022-01-0035-11	RDC - Zone 5
Matériau	Date de prélèvement	Nom de l'opérateur
joint	07/12/2022	LIPIEC Solène
Localisation		Résultat
fosse - Sol		absence d'amiante
Emplacement

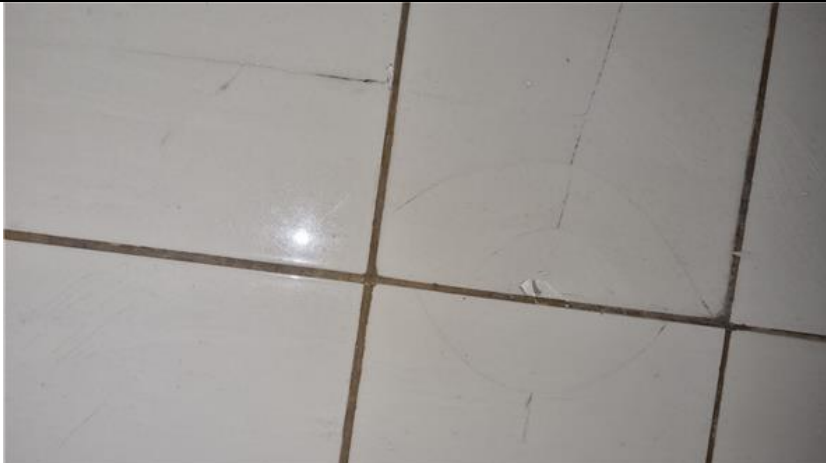
PRELEVEMENT : P029		
Nom du client	Numéro de dossier	Pièce ou local
EPF GRAND EST	ENV2022-01-0035-11	RDC - Zone 5
Matériau	Date de prélèvement	Nom de l'opérateur
Colle - faïence	07/12/2022	LIPIEC Solène
Localisation		Résultat
Mur - Murs		absence d'amiante
Emplacement

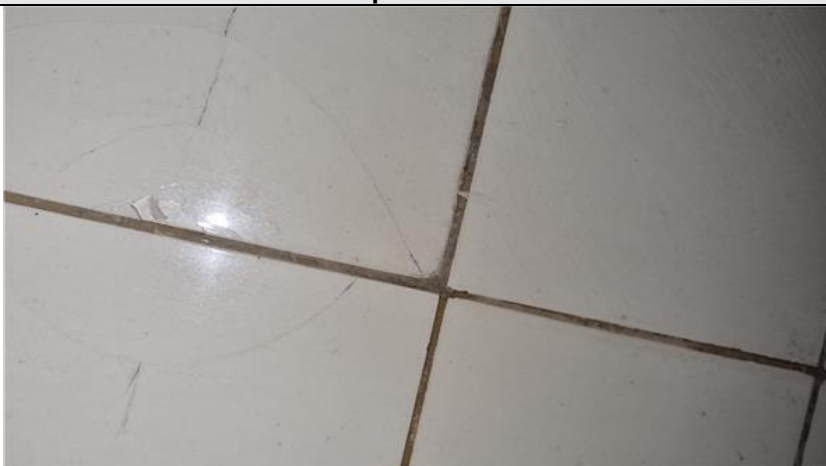
PRELEVEMENT : P030		
Nom du client	Numéro de dossier	Pièce ou local
EPF GRAND EST	ENV2022-01-0035-11	RDC - Zone 5
Matériau	Date de prélèvement	Nom de l'opérateur
joint - faïence	07/12/2022	LIPIEC Solène
Localisation		Résultat
Mur - Murs		absence d'amiante
Emplacement

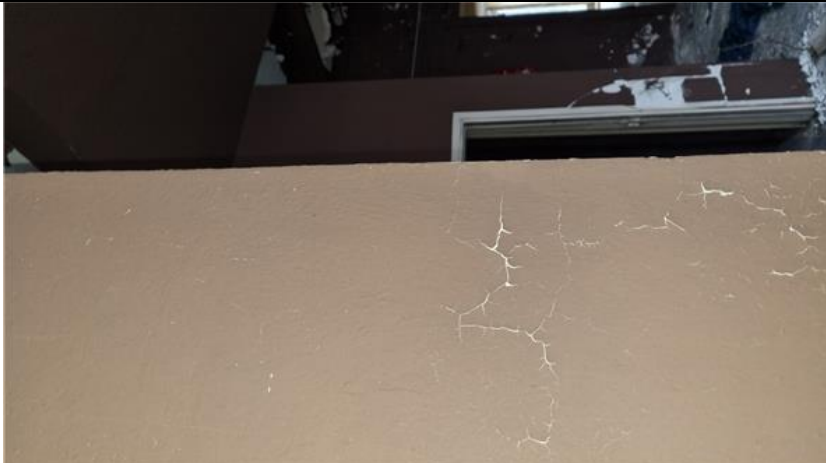
PRELEVEMENT : P031		
Nom du client	Numéro de dossier	Pièce ou local
EPF GRAND EST	ENV2022-01-0035-11	RDC - Zone 5
Matériau	Date de prélèvement	Nom de l'opérateur
enduit ciment - Peinture	07/12/2022	LIPIEC Solène
Localisation		Résultat
Poteau - A		absence d'amiante
Emplacement

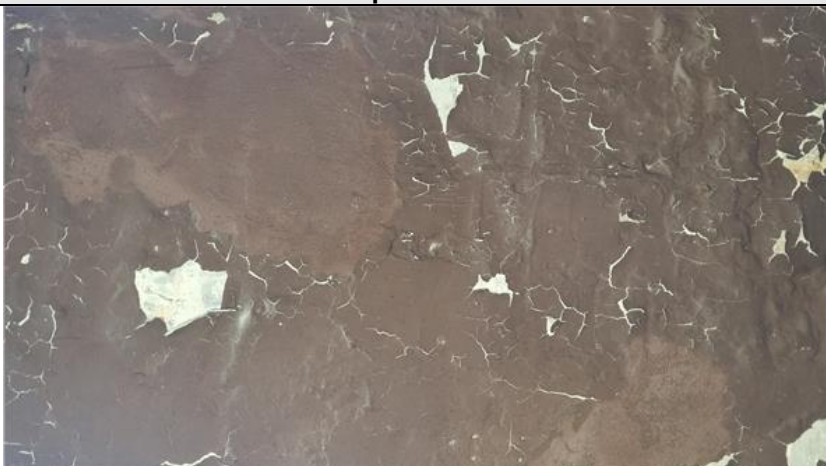
PRELEVEMENT : P032		
Nom du client	Numéro de dossier	Pièce ou local
EPF GRAND EST	ENV2022-01-0035-11	RDC - Zone 5
Matériau	Date de prélèvement	Nom de l'opérateur
enduit ciment - peinture brune	07/12/2022	LIPIEC Solène
Localisation		Résultat
Mur - Murs		absence d'amiante
Emplacement

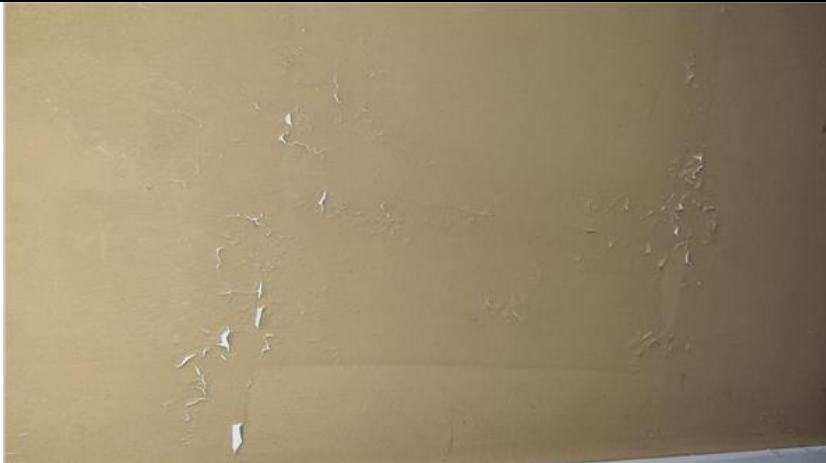
PRELEVEMENT : P033		
Nom du client	Numéro de dossier	Pièce ou local
EPF GRAND EST	ENV2022-01-0035-11	RDC - Zone 5
Matériau	Date de prélèvement	Nom de l'opérateur
peinture beige	07/12/2022	LIPIEC Solène
Localisation		Résultat
Mur - Murs		absence d'amiante
Emplacement

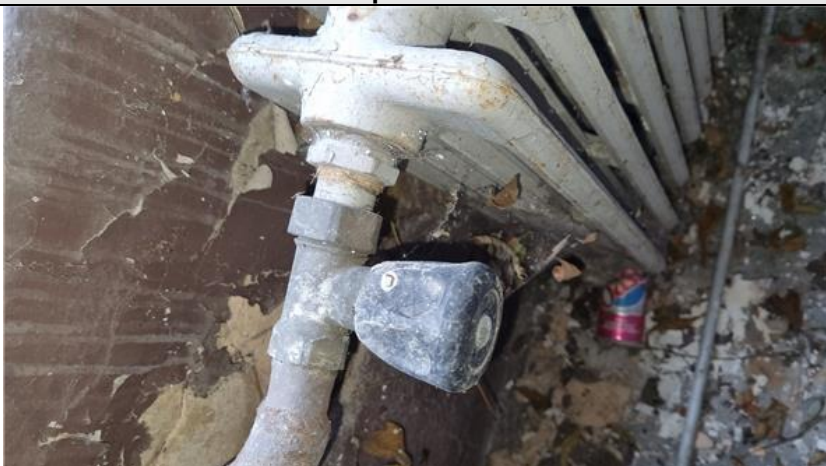
PRELEVEMENT : P034		
Nom du client	Numéro de dossier	Pièce ou local
EPF GRAND EST	ENV2022-01-0035-11	RDC - Zone 5
Matériau	Date de prélèvement	Nom de l'opérateur
joint fibreux	07/12/2022	LIPIEC Solène
Localisation		Résultat
Radiateur - Murs		absence d'amiante
Emplacement

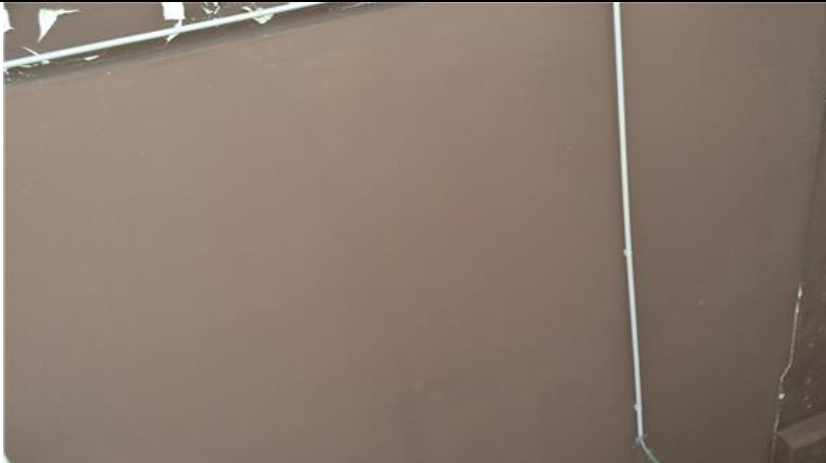
PRELEVEMENT : P035		
Nom du client	Numéro de dossier	Pièce ou local
EPF GRAND EST	ENV2022-01-0035-11	RDC - Zone 5
Matériau	Date de prélèvement	Nom de l'opérateur
Peinture	07/12/2022	LIPIEC Solène
Localisation		Résultat
Plafond - Plafond		absence d'amiante
Emplacement

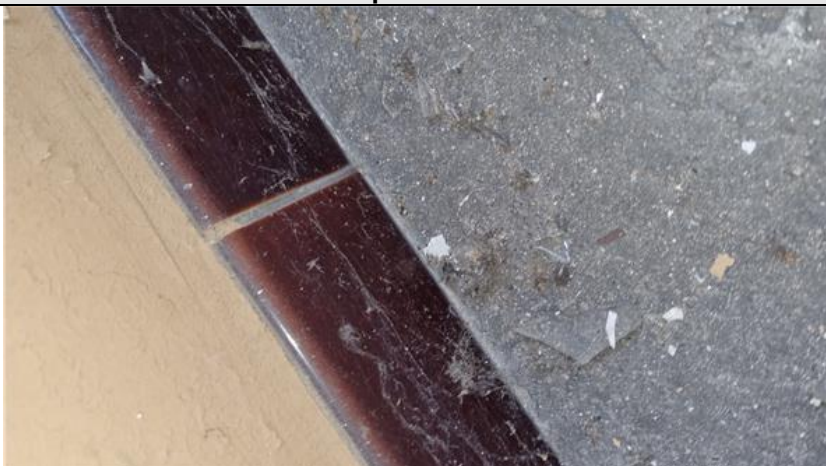
PRELEVEMENT : P036		
Nom du client	Numéro de dossier	Pièce ou local
EPF GRAND EST	ENV2022-01-0035-11	RDC - Zone 5
Matériau	Date de prélèvement	Nom de l'opérateur
Colle - plinthe marron	07/12/2022	LIPIEC Solène
Localisation		Résultat
Mur - Murs		absence d'amiante
Emplacement

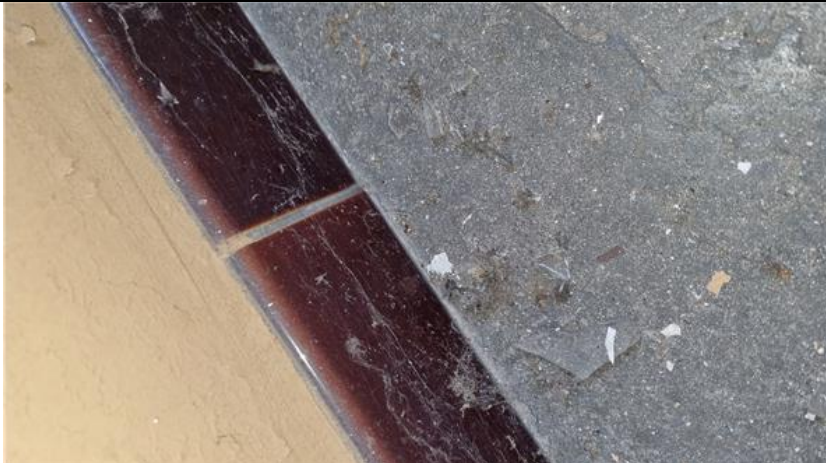
PRELEVEMENT : P037		
Nom du client	Numéro de dossier	Pièce ou local
EPF GRAND EST	ENV2022-01-0035-11	RDC - Zone 5
Matériau	Date de prélèvement	Nom de l'opérateur
joint - plinthe marron	07/12/2022	LIPIEC Solène
Localisation		Résultat
Mur - Murs		absence d'amiante
Emplacement

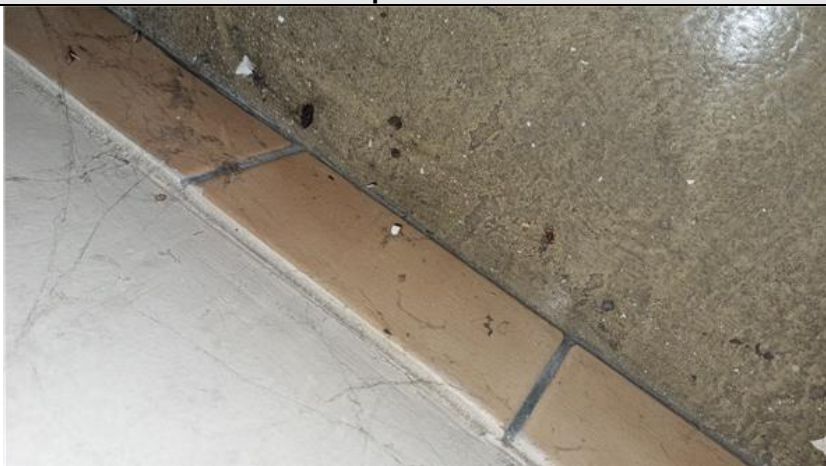
PRELEVEMENT : P038		
Nom du client	Numéro de dossier	Pièce ou local
EPF GRAND EST	ENV2022-01-0035-11	RDC - Zone 2
Matériau	Date de prélèvement	Nom de l'opérateur
Colle - plinthe beige	07/12/2022	LIPIEC Solène
Localisation		Résultat
Mur - Murs		absence d'amiante
Emplacement

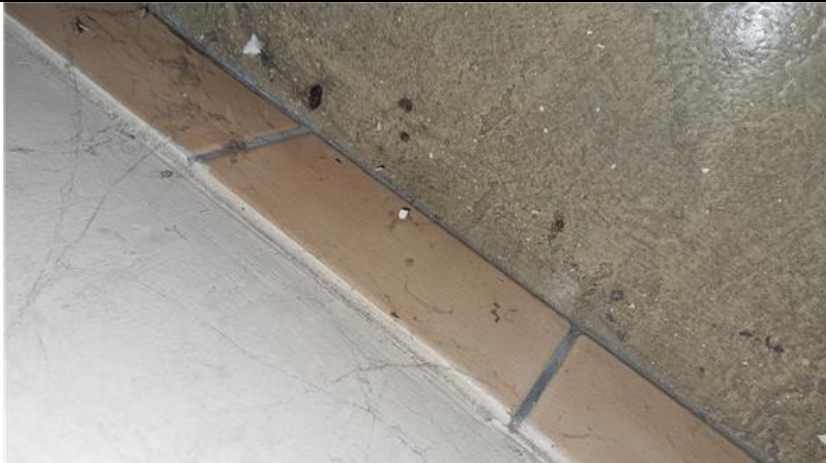
PRELEVEMENT : P039		
Nom du client	Numéro de dossier	Pièce ou local
EPF GRAND EST	ENV2022-01-0035-11	RDC - Zone 2
Matériau	Date de prélèvement	Nom de l'opérateur
joint - plinthe beige	07/12/2022	LIPIEC Solène
Localisation		Résultat
Mur - Murs		absence d'amiante
Emplacement

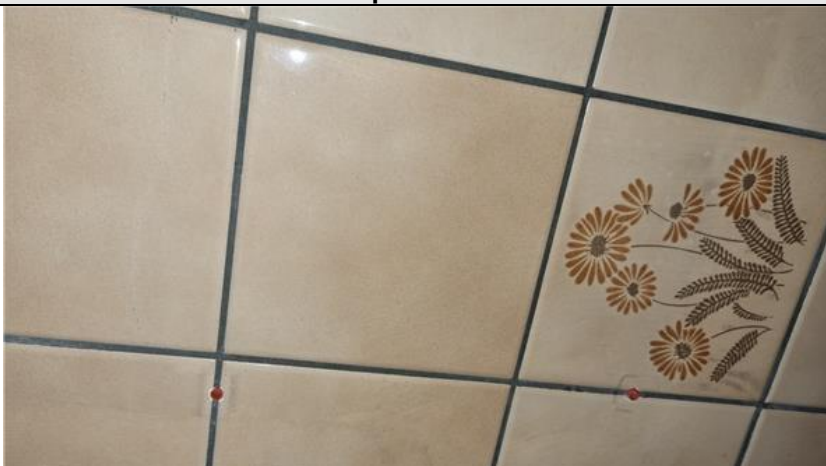
PRELEVEMENT : P040		
Nom du client	Numéro de dossier	Pièce ou local
EPF GRAND EST	ENV2022-01-0035-11	RDC - Zone 2
Matériau	Date de prélèvement	Nom de l'opérateur
colle - faïence beige	07/12/2022	LIPIEC Solène
Localisation		Résultat
Mur - Murs		absence d'amiante
Emplacement

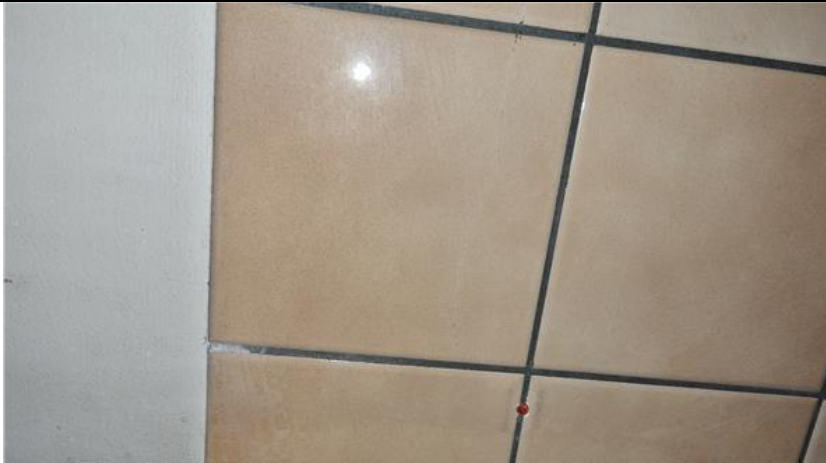
PRELEVEMENT : P041		
Nom du client	Numéro de dossier	Pièce ou local
EPF GRAND EST	ENV2022-01-0035-11	RDC - Zone 2
Matériau	Date de prélèvement	Nom de l'opérateur
joint - faïence beige	07/12/2022	LIPIEC Solène
Localisation		Résultat
Mur - Murs		absence d'amiante
Emplacement

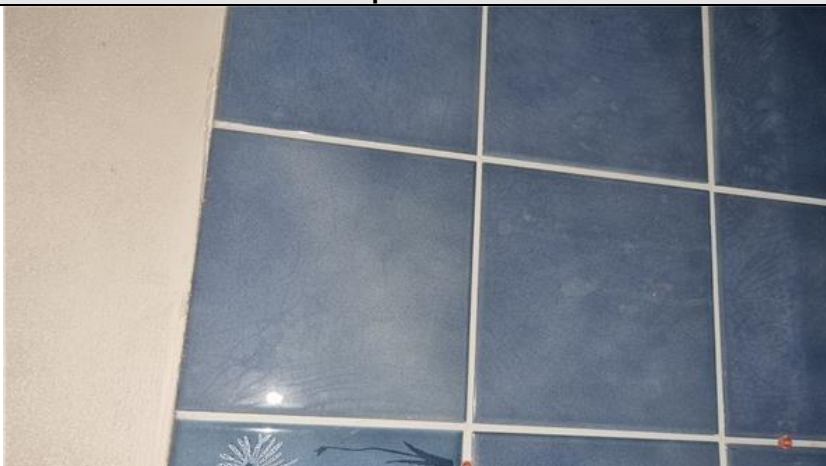
PRELEVEMENT : P042		
Nom du client	Numéro de dossier	Pièce ou local
EPF GRAND EST	ENV2022-01-0035-11	RDC - Zone 3
Matériau	Date de prélèvement	Nom de l'opérateur
colle - faïence bleue	07/12/2022	LIPIEC Solène
Localisation		Résultat
Mur - Murs		absence d'amiante
Emplacement

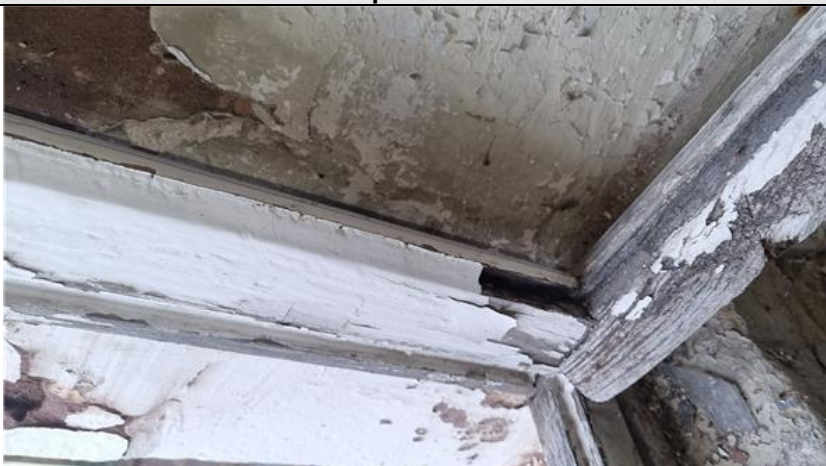
PRELEVEMENT : P046		
Nom du client	Numéro de dossier	Pièce ou local
EPF GRAND EST	ENV2022-01-0035-11	RDC - Zone 4
Matériau	Date de prélèvement	Nom de l'opérateur
mastic vitrier	07/12/2022	LIPIEC Solène
Localisation		Résultat
Fenêtre - murs Dormant et ouvrant extérieurs		absence d'amiante
Emplacement

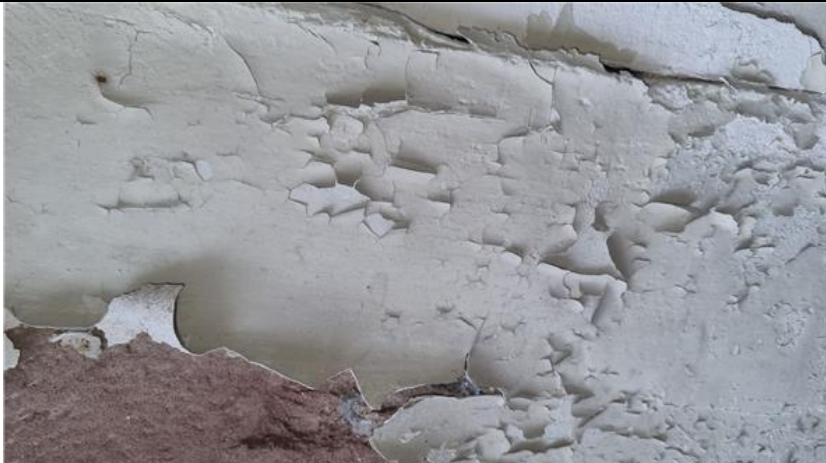
PRELEVEMENT : P047		
Nom du client	Numéro de dossier	Pièce ou local
EPF GRAND EST	ENV2022-01-0035-11	RDC - Zone 4
Matériau	Date de prélèvement	Nom de l'opérateur
enduit plâtre - Peinture	07/12/2022	LIPIEC Solène
Localisation		Résultat
Mur - murs		absence d'amiante
Emplacement

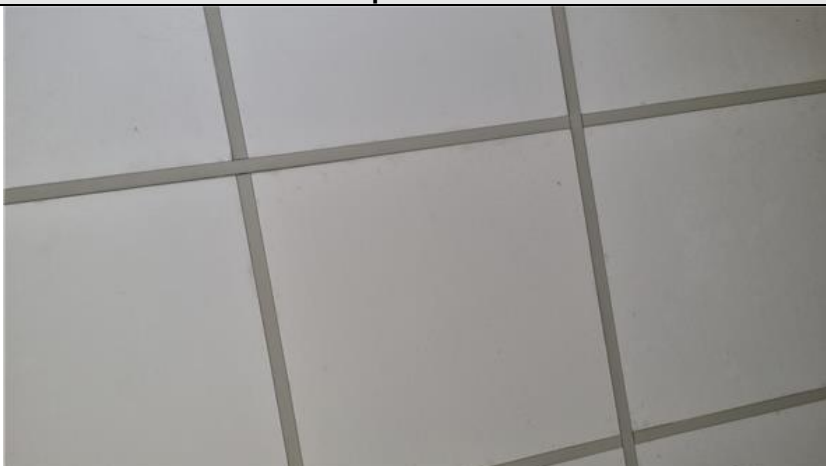
PRELEVEMENT : P048		
Nom du client	Numéro de dossier	Pièce ou local
EPF GRAND EST	ENV2022-01-0035-11	RDC - Zone 4
Matériau	Date de prélèvement	Nom de l'opérateur
dalle de faux-plafond	07/12/2022	LIPIEC Solène
Localisation		Résultat
Faux-plafond - Plafond		absence d'amiante
Emplacement

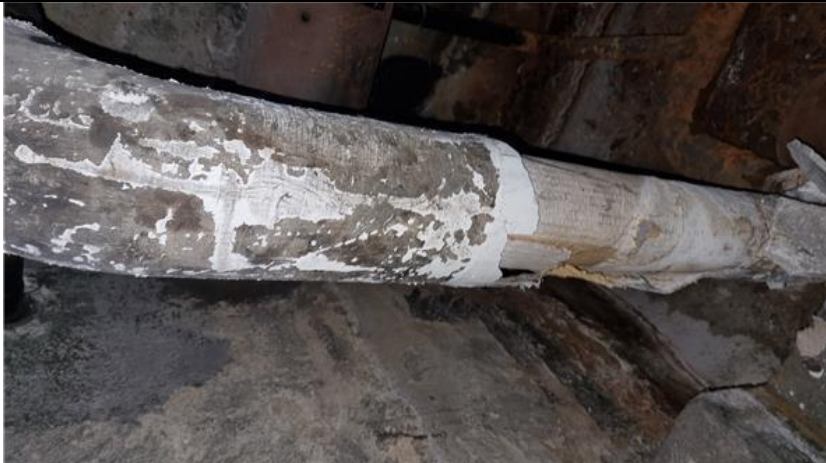
PRELEVEMENT : P049		
Nom du client	Numéro de dossier	Pièce ou local
EPF GRAND EST	ENV2022-01-0035-11	1er SS - Zone 8
Matériau	Date de prélèvement	Nom de l'opérateur
calorifuge 1	07/12/2022	LIPIEC Solène
Localisation		Résultat
Conduit - A		absence d'amiante
Emplacement

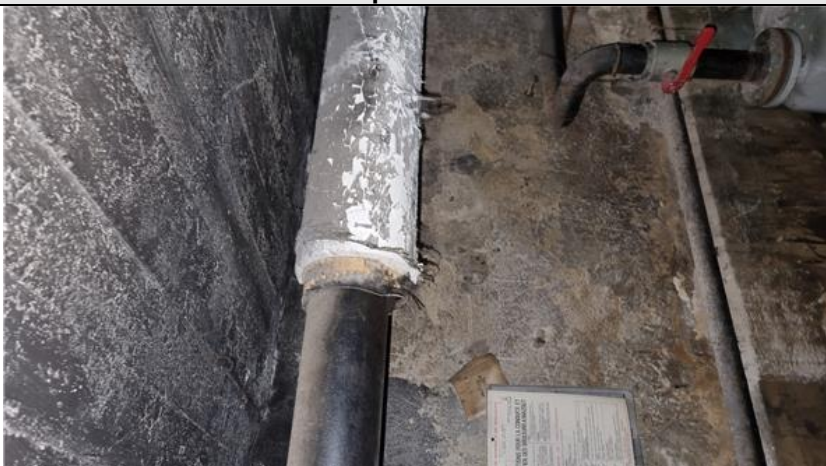
PRELEVEMENT : P050		
Nom du client	Numéro de dossier	Pièce ou local
EPF GRAND EST	ENV2022-01-0035-11	1er SS - Zone 8
Matériau	Date de prélèvement	Nom de l'opérateur
calorifuge 2	07/12/2022	LIPIEC Solène
Localisation		Résultat
Conduit - A		absence d'amiante
Emplacement

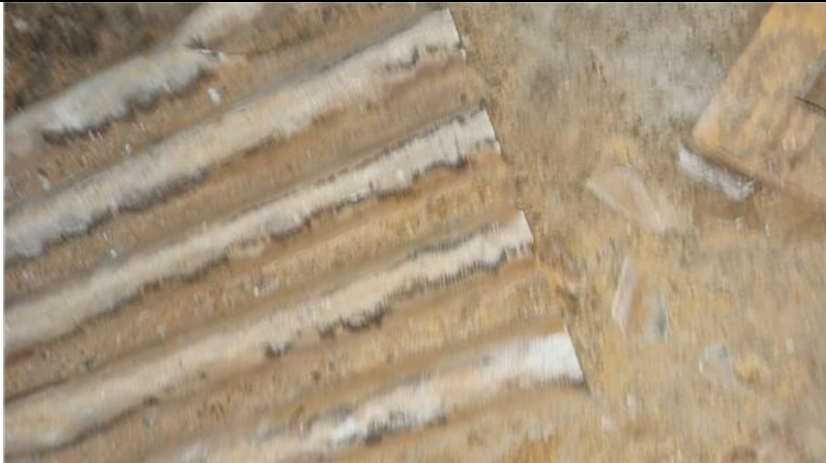
PRELEVEMENT : P051		
Nom du client	Numéro de dossier	Pièce ou local
EPF GRAND EST	ENV2022-01-0035-11	1er SS - Zone 8
Matériau	Date de prélèvement	Nom de l'opérateur
plaque ondulé	07/12/2022	LIPIEC Solène
Localisation		Résultat
stock - Sol		absence d'amiante
Emplacement

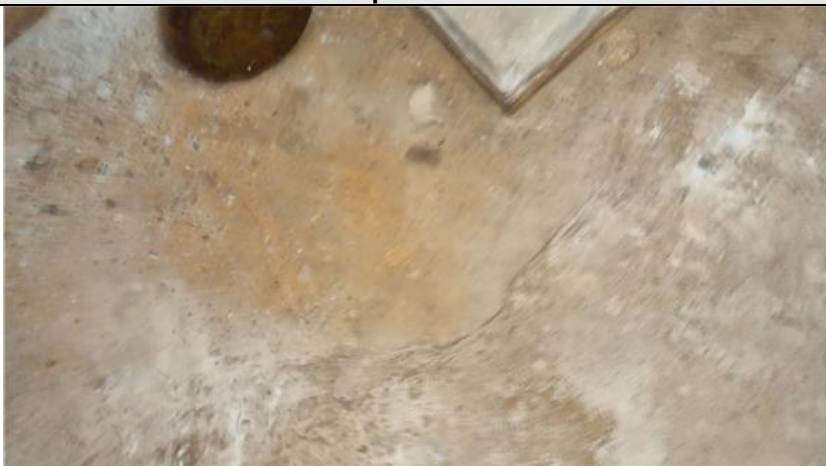
PRELEVEMENT : P052		
Nom du client	Numéro de dossier	Pièce ou local
EPF GRAND EST	ENV2022-01-0035-11	1er SS - Zone 8
Matériau	Date de prélèvement	Nom de l'opérateur
dalle béton	07/12/2022	LIPIEC Solène
Localisation		Résultat
sol - Sol		absence d'amiante
Emplacement
