Rapport de mission de repérage des enrobés contenant de l'amiante et HAP avant réalisation de travaux

A	INFORMATIONS GENERALES					
A.1	DESIGNATION DU BATIMENT					
Nature du bâtiment : Ancien garage Peugeot			Adresse : Ancien garage Peugeot 16 boulevard du Maréchal Foch 57500 SAINT-AVOLD			
Cat. du bâtiment : Autres						
Nombre de Locaux :			Propriété de: EPF GRAND EST			
Zone / Lieu :			BP 245 Rue Robert Blum			
Numéro de Lot :			54701 PONT A MOUSSON CEDEX			
Référence Cadastre : NC						
Date du permis de construire : Non communiquée						
A.2	DESIGNATION DU DONNEUR D'ORDRE					
Nom: EPF GRAND EST			Documents remis : Néant			
Adresse: BP 245 Rue Robert Blum						
54701 PONT A MOUSSON CEDEX			Moyens mis à disposition : Néant			
A.3	EXECUTION DE LA MISSION					
Rapport N° : ENV2022-01-0035-11 A			Date d'émission du rapport : 16/12/2022			
Date de commande : 09/11/2022			Accompagnateur : Aucun			
Le repérage a été réalisé le : 07/12/2022						
Par : LIPIEC Solène			Organisme d'assurance : MAF			
N° certificat de qualification : ODI-00452			professionnelle :

E CONDITIONS DE REALISATION DU REPERAGEDate du repérage : **06/12/2022**

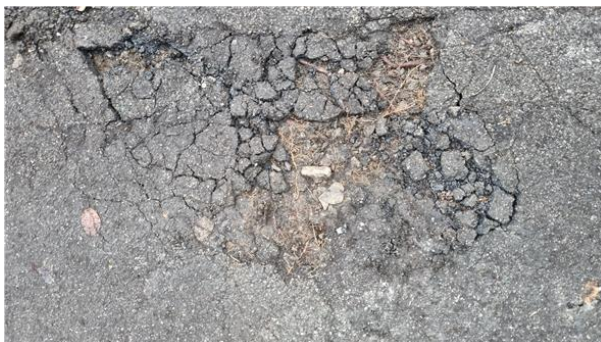
PRELEVEMENT : C001

Nom du client	Numéro de dossier	Localisation
EPF GRAND EST	ENV2022-01-0035-11	PARKING GARAGE PEUGEOT - LAT 49.103550 LONG 6.703523 Fragments d'enrobé n°1
Nom de l'opérateur	Date de prélèvement	Matériau
LIPIEC Solène	07/12/2022	GRANULAT + LIANT
Résultat HAP		
Taux < 50 mg/kg voir PV d'analyse en annexe 3.		
Résultat amiante		
absence d'amiante		
DESCRIPTION DU PRELEVEMENT :		
Objet	Support	Taille
GRANULAT + LIANT		0 cm

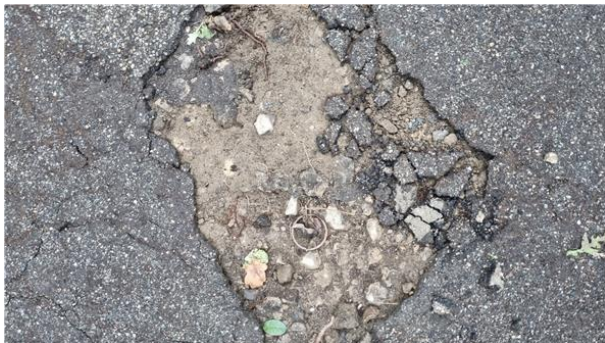
PRELEVEMENT : C002		
Emplacement

Nom du client	Numéro de dossier	Localisation
EPF GRAND EST	ENV2022-01-0035-11	PARKING GARAGE PEUGEOT - LAT 49.103647 LONG 6.703755 Fragments d'enrobé n°2
Nom de l'opérateur	Date de prélèvement	Matériau
LIPIEC Solène	07/12/2022	GRANULAT + LIANT
Résultat HAP		
Taux < 50 mg/kg voir PV d'analyse en annexe 3.		
Résultat amiante		
absence d'amiante		
DESCRIPTION DU PRELEVEMENT :		
Objet	Support	Taille
GRANULAT + LIANT		0 cm
