Rapport de mission de repérage des matériaux et produits contenant de l'amiante avant démolition

A	INFORMATIONS GENERALES	
A.1	DESIGNATION DU BATIMENT	
Nature du bâtiment : Bâtiment Cat. du bâtiment : Nombre de Locaux : Etage : Numéro de Lot : Référence Cadastre : NC Date du Permis de Construire : Antérieur au 1 juillet 1997		
Adresse : 16 boulevard MARECHAL FOCH 57500 SAINT-AVOLD Propriété de : EPF GRAND EST BP 245 Rue Robert Blum 54701 PONT A MOUSSON CEDEX		
A.2	DESIGNATION DU DONNEUR D'ORDRE	
Nom : EPF GRAND EST Adresse : BP 245 Rue Robert Blum 54701 PONT A MOUSSON CEDEX		
Documents remis : Néant Moyens mis à disposition : Néant		
A.3	EXECUTION DE LA MISSION	
Rapport N° : ENV2022-01-0035-11 A Le repérage a été réalisé le : 07/12/2022 Par : LIPIEC Solène N° certificat de qualification : ODI-00452 Date d'obtention : 20/08/2022 Le présent rapport est établi par une personne dont les compétences sont certifiées par : CESI CERTIFICATION 1 avenue du Général De Gaulle 92074 NANTERRE CEDEX Date de commande : 09/11/2022

B.S.S.I. CONSEILS 8, Rue Albert Einstein Parc Saint-Jacques II- 54320 Maxéville		
Date d'établissement du rapport : Fait à MAXÉVILLE le 19/12/2022 Cabinet : BSSI Consei

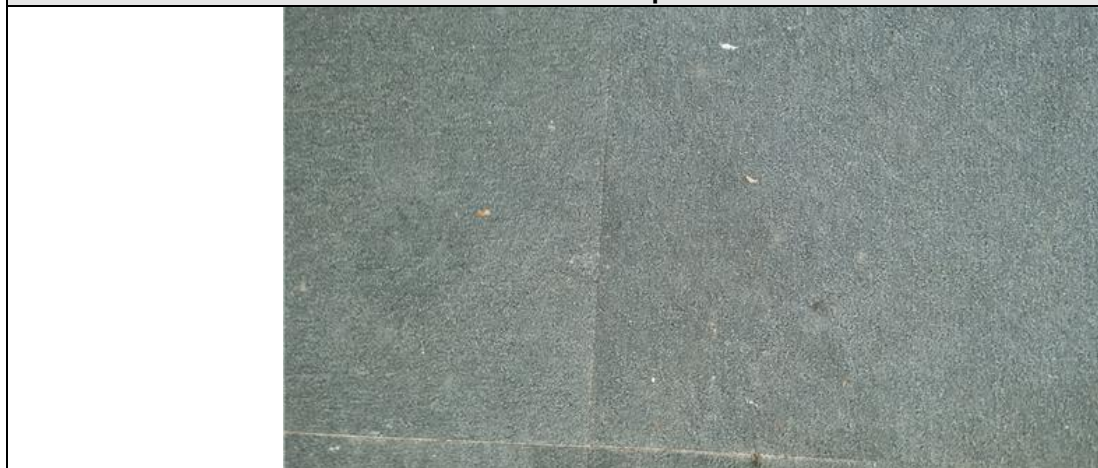
PRELEVEMENT : P001

Nom du client	Numéro de dossier	Pièce ou local
EPF GRAND EST	ENV2022-01-0035-11	RDC - Z3
Matériau	Date de prélèvement	Nom de l'opérateur
Colle - Moquette	01/12/2022	LIPIEC Solène
Localisation	Résultat	
sol - Sol	absence d'amiante

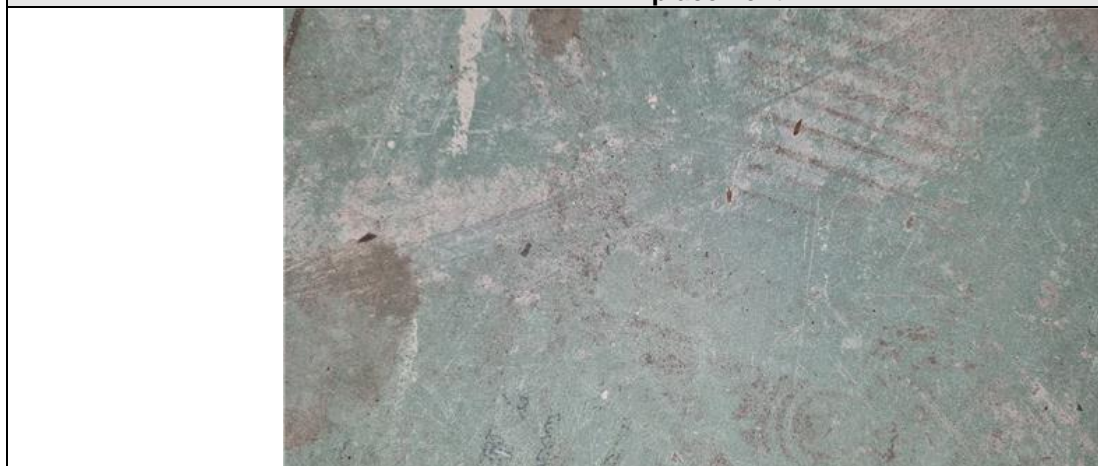
PRELEVEMENT : P002

N° Local	Local / partie d'immeuble	Etage	Elément	Zone	Matériau / Produit	Référence prélèvement	Présence	Quantification
1	Z3	RDC	sol	Sol	ragréage	P002	A	50 m²
10	Façade D		Conduit de cheminée	façade	Ciment	P038	A	1 unité

Nom du client	Numéro de dossier	Pièce ou local
EPF GRAND EST	ENV2022-01-0035-11	RDC - Z3
Matériau	Date de prélèvement	Nom de l'opérateur
ragréage	01/12/2022	LIPIEC Solène
Localisation	Résultat	
sol - Sol	Présence d'amiante (Fibres d'amiante de type chrysotile)

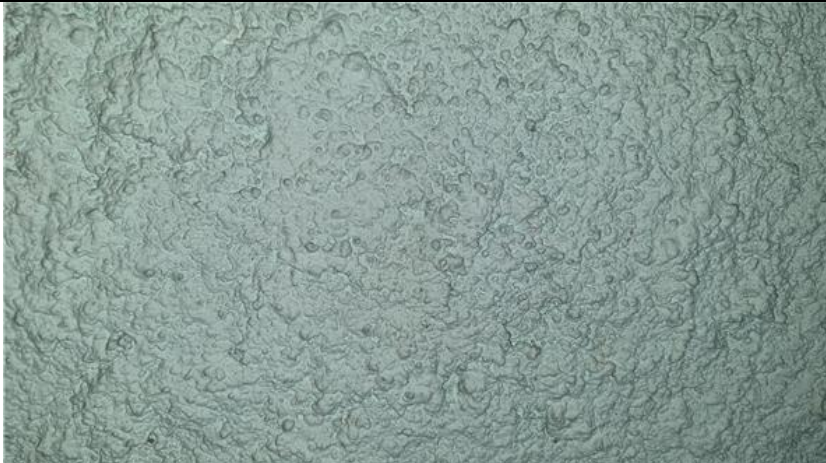
PRELEVEMENT : P003		
Nom du client	Numéro de dossier	Pièce ou local
EPF GRAND EST	ENV2022-01-0035-11	RDC - Z3
Matériau	Date de prélèvement	Nom de l'opérateur
enduit gouttelette vert	01/12/2022	LIPIEC Solène
Localisation		Résultat
Mur - Murs		absence d'amiante
Emplacement

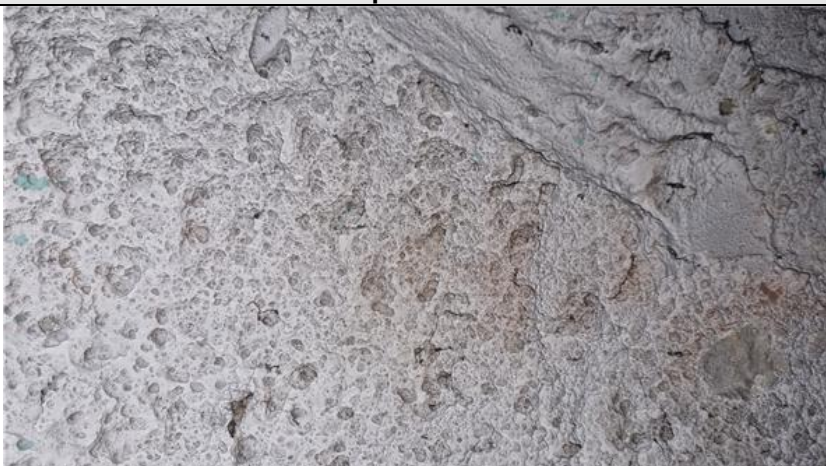
PRELEVEMENT : P004		
Nom du client	Numéro de dossier	Pièce ou local
EPF GRAND EST	ENV2022-01-0035-11	RDC - Z3
Matériau	Date de prélèvement	Nom de l'opérateur
enduit gouttelette blanc	01/12/2022	LIPIEC Solène
Localisation		Résultat
Mur - Murs		absence d'amiante
Emplacement

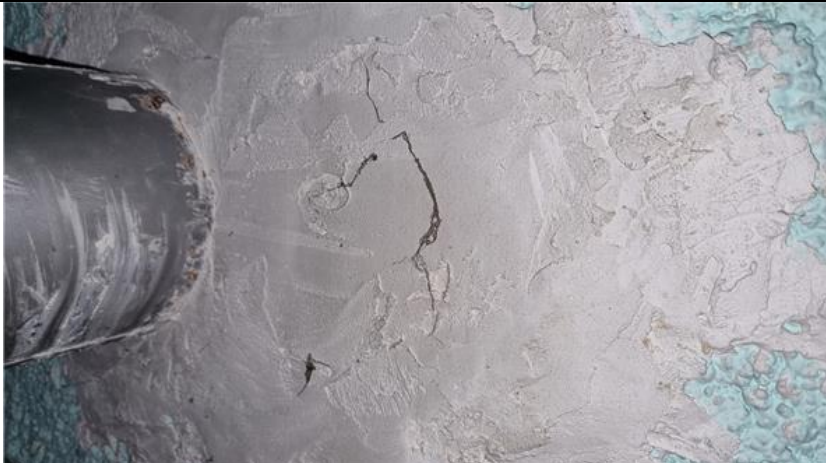
PRELEVEMENT : P005		
Nom du client	Numéro de dossier	Pièce ou local
EPF GRAND EST	ENV2022-01-0035-11	RDC - Z3
Matériau	Date de prélèvement	Nom de l'opérateur
enduit de rebouchage	07/12/2022	LIPIEC Solène
Localisation		Résultat
Mur - Murs		absence d'amiante
Emplacement

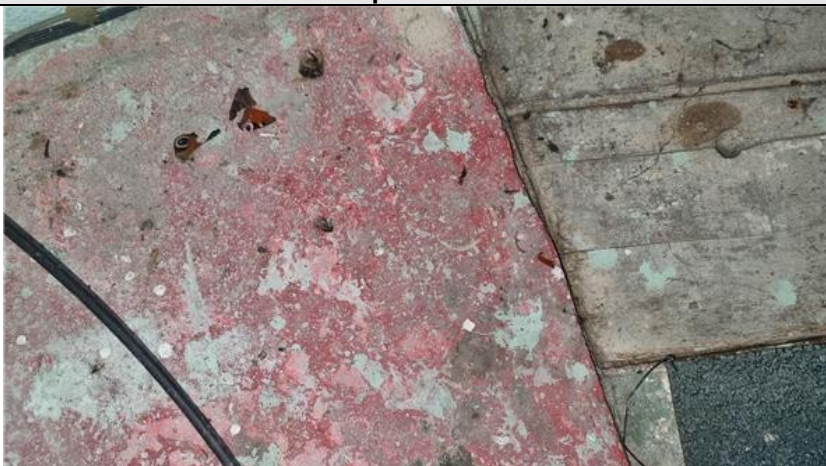
PRELEVEMENT : P006		
Nom du client	Numéro de dossier	Pièce ou local
EPF GRAND EST	ENV2022-01-0035-11	RDC - Z3
Matériau	Date de prélèvement	Nom de l'opérateur
dalle béton - peinture rouge	07/12/2022	LIPIEC Solène
Localisation		Résultat
sol - Sol		absence d'amiante
Emplacement

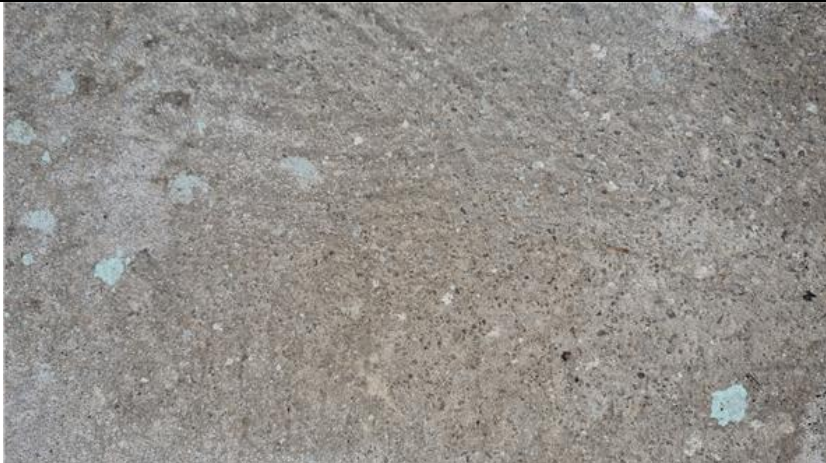
PRELEVEMENT : P007		
Nom du client	Numéro de dossier	Pièce ou local
EPF GRAND EST	ENV2022-01-0035-11	RDC - Z3
Matériau	Date de prélèvement	Nom de l'opérateur
dalle béton	07/12/2022	LIPIEC Solène
Localisation		Résultat
sol - Sol		absence d'amiante
Emplacement

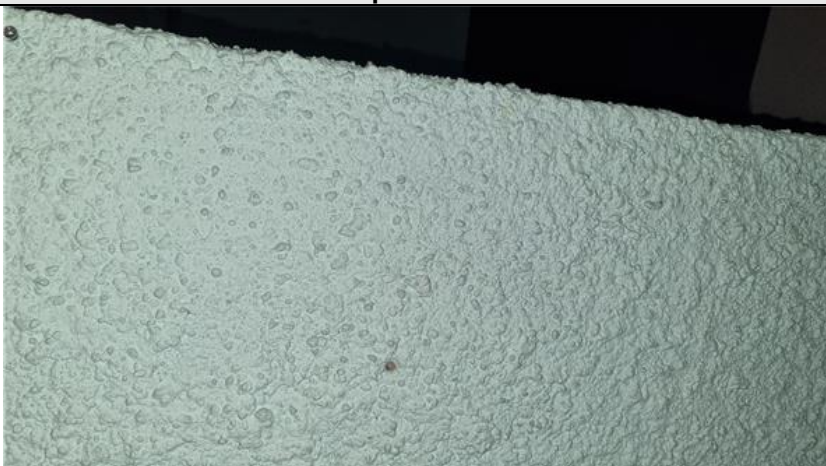
PRELEVEMENT : P008		
Nom du client	Numéro de dossier	Pièce ou local
EPF GRAND EST	ENV2022-01-0035-11	RDC - Z3
Matériau	Date de prélèvement	Nom de l'opérateur
enduit ciment - enduit gouttelette vert	07/12/2022	LIPIEC Solène
Localisation		Résultat
Poteau - A		absence d'amiante
Emplacement

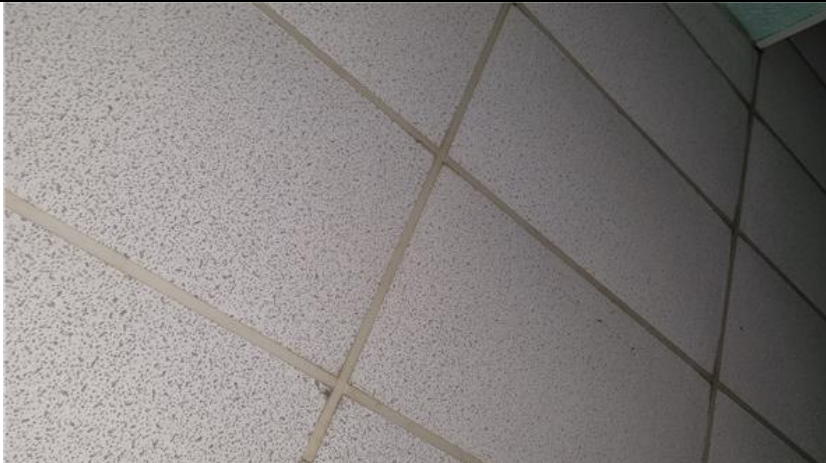
PRELEVEMENT : P009		
Nom du client	Numéro de dossier	Pièce ou local
EPF GRAND EST	ENV2022-01-0035-11	RDC - Z3
Matériau	Date de prélèvement	Nom de l'opérateur
dalle de faux-plafond - enduit	07/12/2022	LIPIEC Solène
Localisation		Résultat
Faux-plafond - Plafond		absence d'amiante
Emplacement

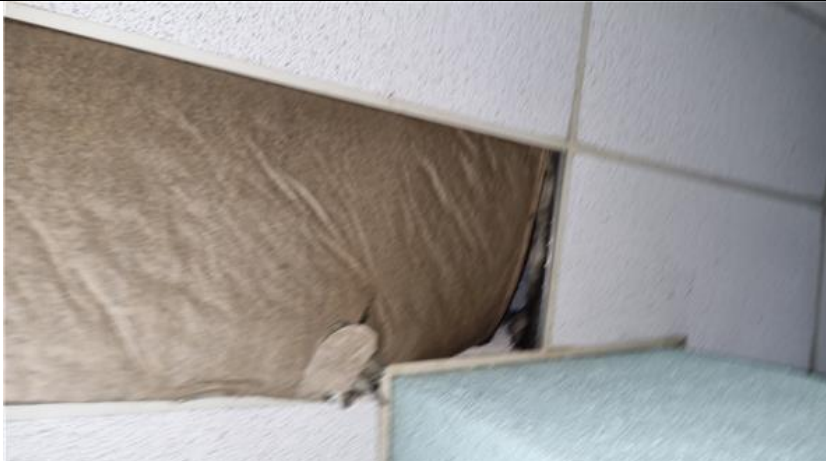
PRELEVEMENT : P010		
Nom du client	Numéro de dossier	Pièce ou local
EPF GRAND EST	ENV2022-01-0035-11	RDC - Z3
Matériau	Date de prélèvement	Nom de l'opérateur
pare vapeur	07/12/2022	LIPIEC Solène
Localisation		Résultat
Plafond - Plafond		absence d'amiante
Emplacement

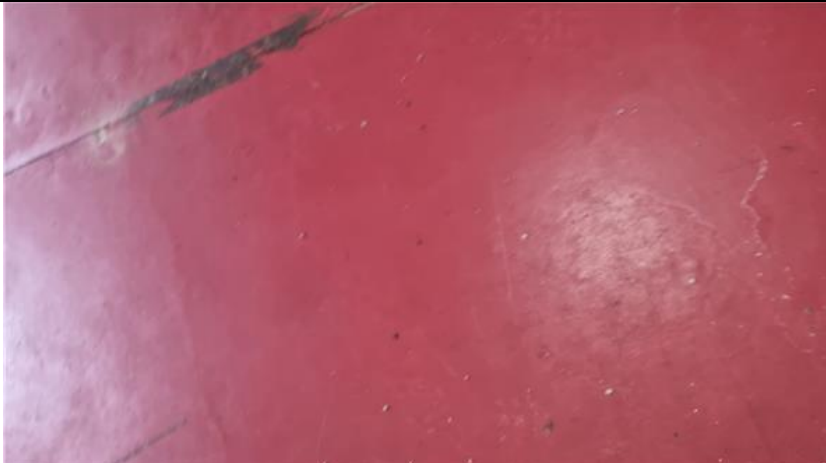
PRELEVEMENT : P011		
Nom du client	Numéro de dossier	Pièce ou local
EPF GRAND EST	ENV2022-01-0035-11	RDC - Z2
Matériau	Date de prélèvement	Nom de l'opérateur
Colle - revêtement de sol rouge	07/12/2022	LIPIEC Solène
Localisation		Résultat
sol - Sol		absence d'amiante
Emplacement

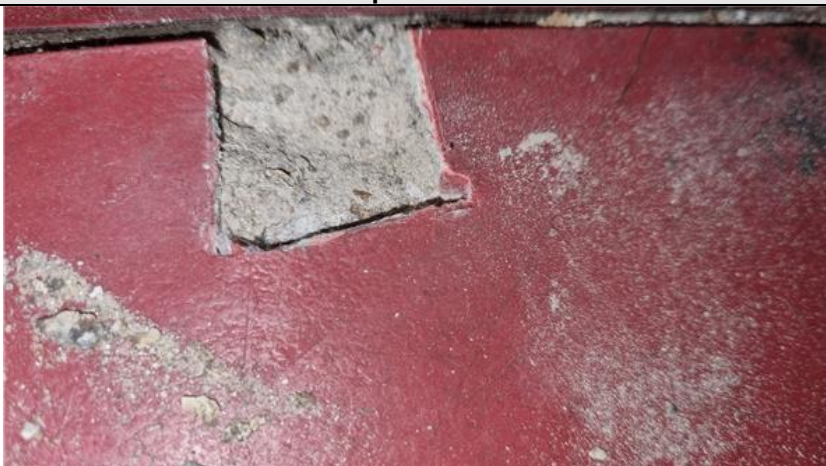
PRELEVEMENT : P012		
Nom du client	Numéro de dossier	Pièce ou local
EPF GRAND EST	ENV2022-01-0035-11	RDC - Z2
Matériau	Date de prélèvement	Nom de l'opérateur
ragréage	07/12/2022	LIPIEC Solène
Localisation		Résultat
sol - Sol		absence d'amiante
Emplacement

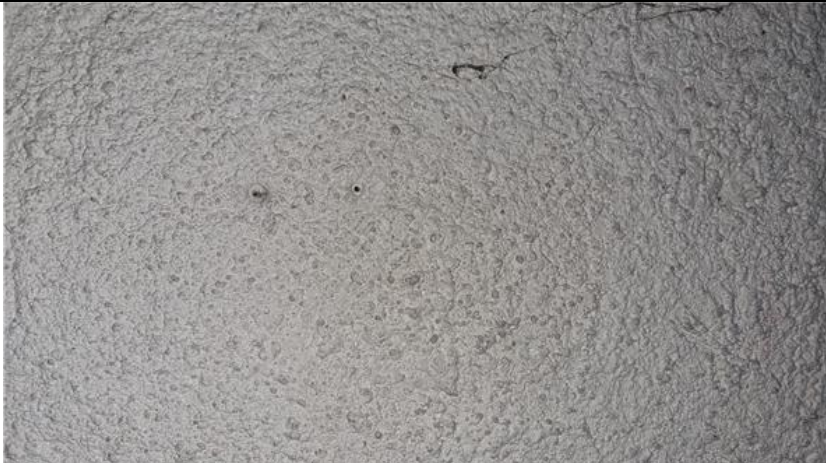
PRELEVEMENT : P013		
Nom du client	Numéro de dossier	Pièce ou local
EPF GRAND EST	ENV2022-01-0035-11	RDC - Z2
Matériau	Date de prélèvement	Nom de l'opérateur
enduit gouttelettes beige	07/12/2022	LIPIEC Solène
Localisation		Résultat
Mur - Murs		absence d'amiante
Emplacement

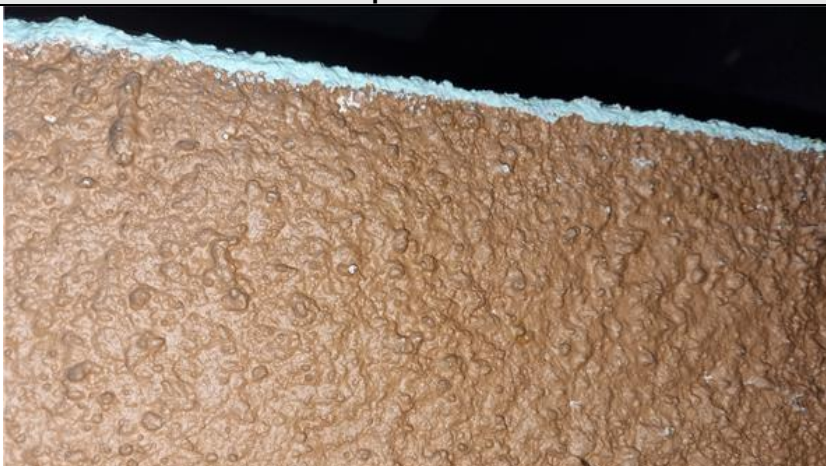
PRELEVEMENT : P014		
Nom du client	Numéro de dossier	Pièce ou local
EPF GRAND EST	ENV2022-01-0035-11	RDC - Z2
Matériau	Date de prélèvement	Nom de l'opérateur
enduit gouttelettes brun	07/12/2022	LIPIEC Solène
Localisation		Résultat
Mur - Murs		absence d'amiante
Emplacement

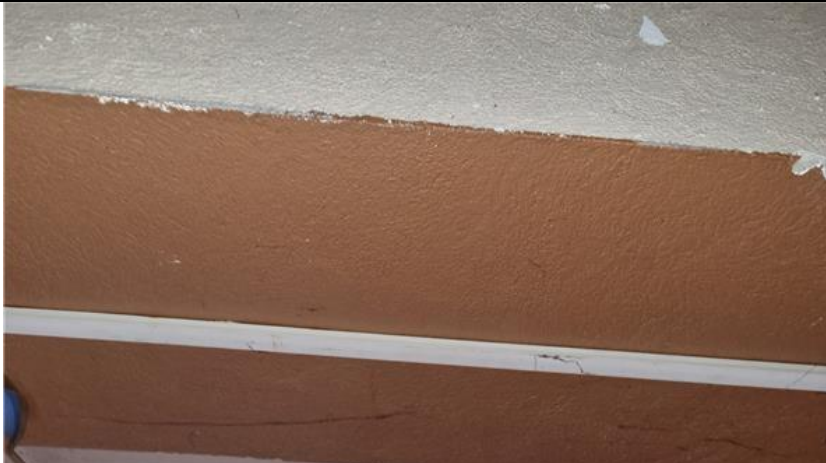
PRELEVEMENT : P015		
Nom du client	Numéro de dossier	Pièce ou local
EPF GRAND EST	ENV2022-01-0035-11	RDC - Z2
Matériau	Date de prélèvement	Nom de l'opérateur
enduit ciment - Enduit brun	07/12/2022	LIPIEC Solène
Localisation		Résultat
Poteau - A		absence d'amiante
Emplacement

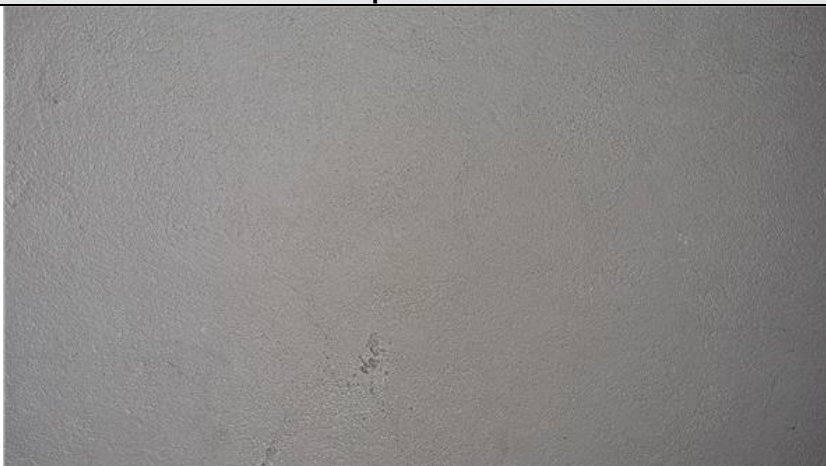
PRELEVEMENT : P016		
Nom du client	Numéro de dossier	Pièce ou local
EPF GRAND EST	ENV2022-01-0035-11	RDC - Z2
Matériau	Date de prélèvement	Nom de l'opérateur
Ciment - Enduit beige	07/12/2022	LIPIEC Solène
Localisation		Résultat
Mur - Murs		absence d'amiante
Emplacement

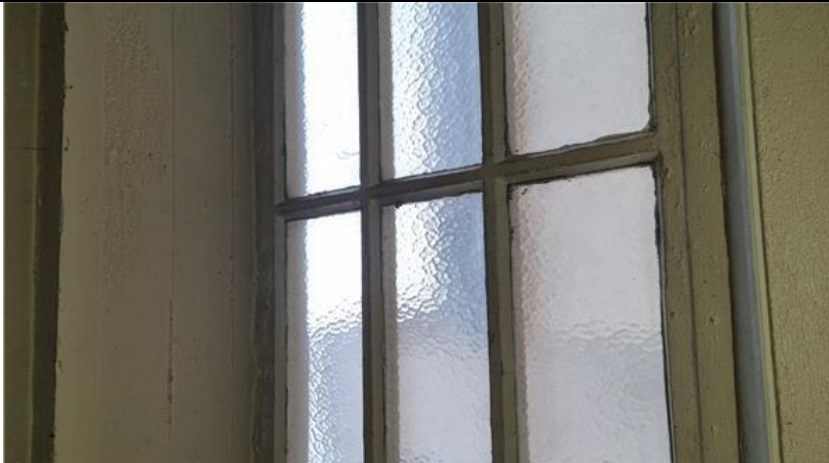
PRELEVEMENT : P017		
Nom du client	Numéro de dossier	Pièce ou local
EPF GRAND EST	ENV2022-01-0035-11	RDC - Z2
Matériau	Date de prélèvement	Nom de l'opérateur
mastic vitrier	07/12/2022	LIPIEC Solène
Localisation		Résultat
Fenêtre - Murs Dormant et ouvrant intérieurs		absence d'amiante
Emplacement

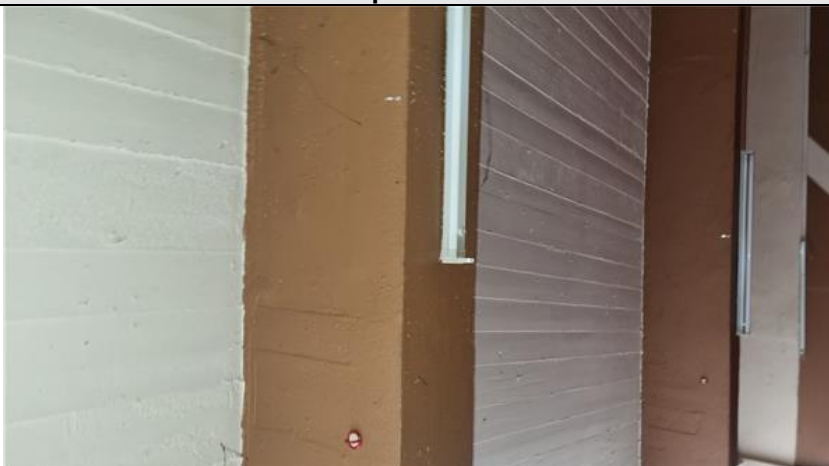
PRELEVEMENT : P018		
Nom du client	Numéro de dossier	Pièce ou local
EPF GRAND EST	ENV2022-01-0035-11	RDC - Z2
Matériau	Date de prélèvement	Nom de l'opérateur
enduit ciment - Enduit peinture	07/12/2022	LIPIEC Solène
Localisation		Résultat
Poteau - A		absence d'amiante
Emplacement

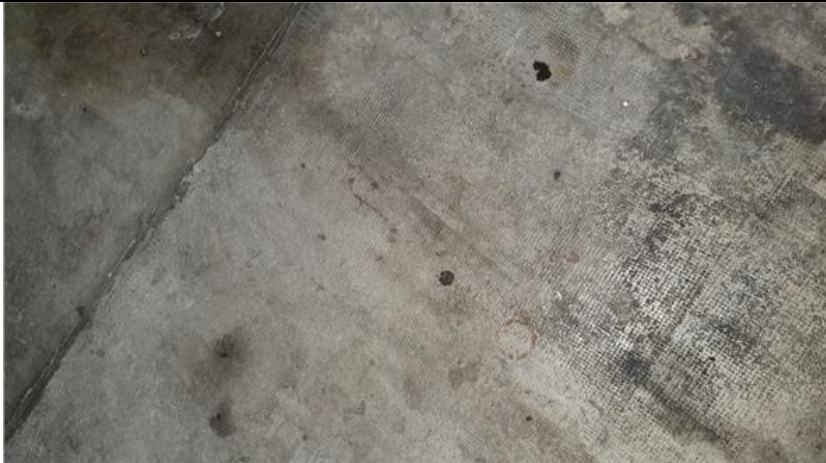
PRELEVEMENT : P019		
Nom du client	Numéro de dossier	Pièce ou local
EPF GRAND EST	ENV2022-01-0035-11	RDC - Z1
Matériau	Date de prélèvement	Nom de l'opérateur
dalle béton	07/12/2022	LIPIEC Solène
Localisation		Résultat
sol - Sol		absence d'amiante
Emplacement

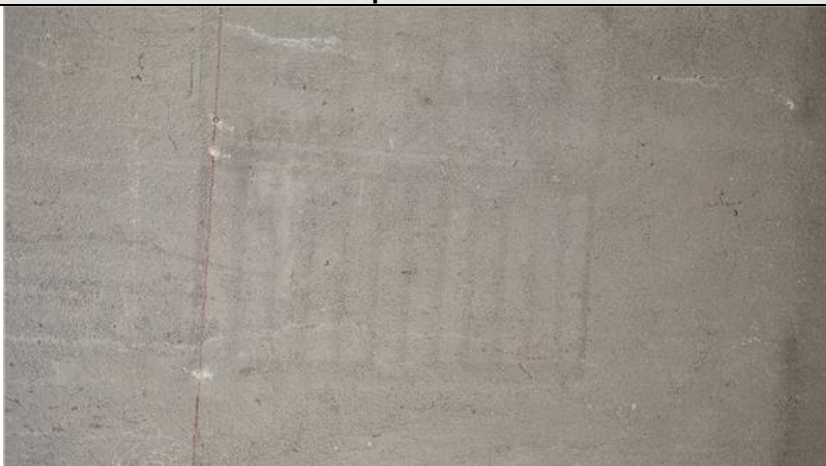
PRELEVEMENT : P020		
Nom du client	Numéro de dossier	Pièce ou local
EPF GRAND EST	ENV2022-01-0035-11	RDC - Z1
Matériau	Date de prélèvement	Nom de l'opérateur
enduit ciment	07/12/2022	LIPIEC Solène
Localisation		Résultat
Mur - Murs		absence d'amiante
Emplacement

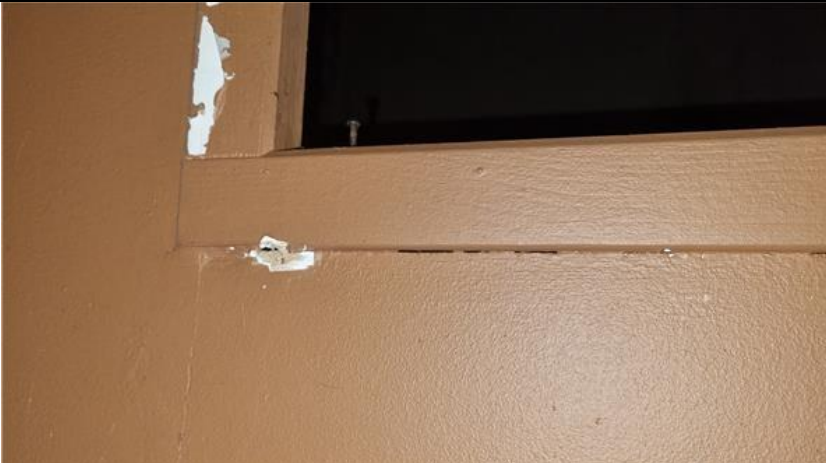
PRELEVEMENT : P021		
Nom du client	Numéro de dossier	Pièce ou local
EPF GRAND EST	ENV2022-01-0035-11	RDC - Z1
Matériau	Date de prélèvement	Nom de l'opérateur
joint	07/12/2022	LIPIEC Solène
Localisation		Résultat
Porte - Murs Dormant et ouvrant intérieurs		absence d'amiante
Emplacement

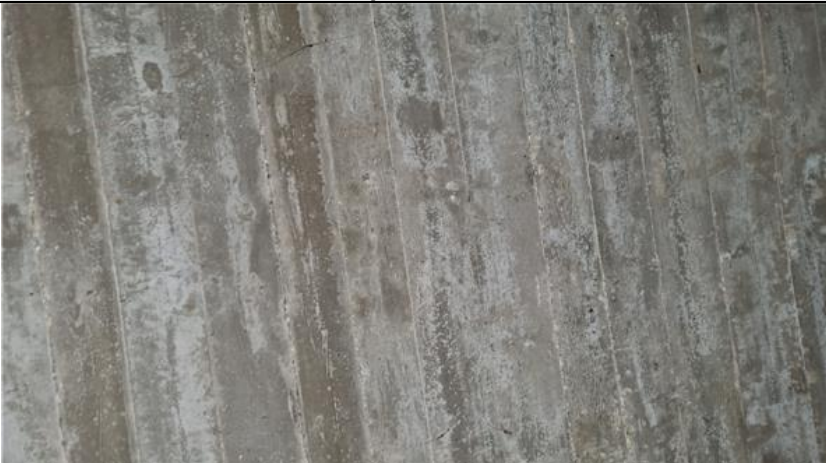
PRELEVEMENT : P022		
Nom du client	Numéro de dossier	Pièce ou local
EPF GRAND EST	ENV2022-01-0035-11	RDC - Z1
Matériau	Date de prélèvement	Nom de l'opérateur
enduit ciment	07/12/2022	LIPIEC Solène
Localisation		Résultat
Plafond - Plafond		absence d'amiante
Emplacement

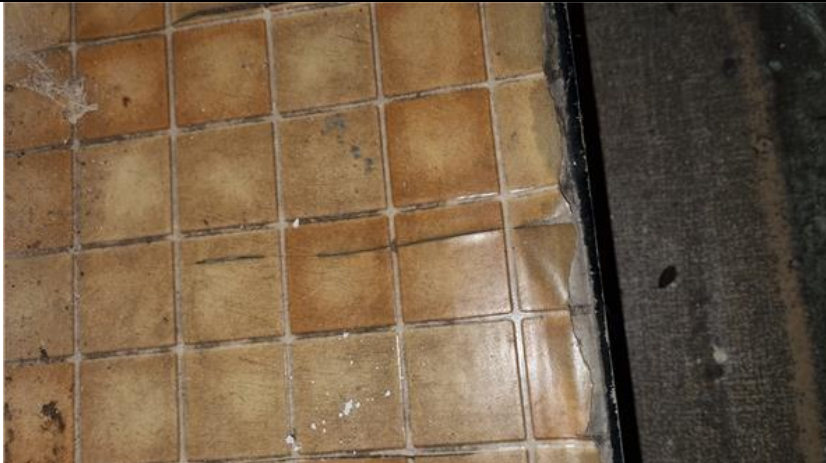
PRELEVEMENT : P023		
Nom du client	Numéro de dossier	Pièce ou local
EPF GRAND EST	ENV2022-01-0035-11	RDC - Z4
Matériau	Date de prélèvement	Nom de l'opérateur
Colle - revêtement brun	07/12/2022	LIPIEC Solène
Localisation		Résultat
Escalier - Sol Ensemble des marches		absence d'amiante
Emplacement

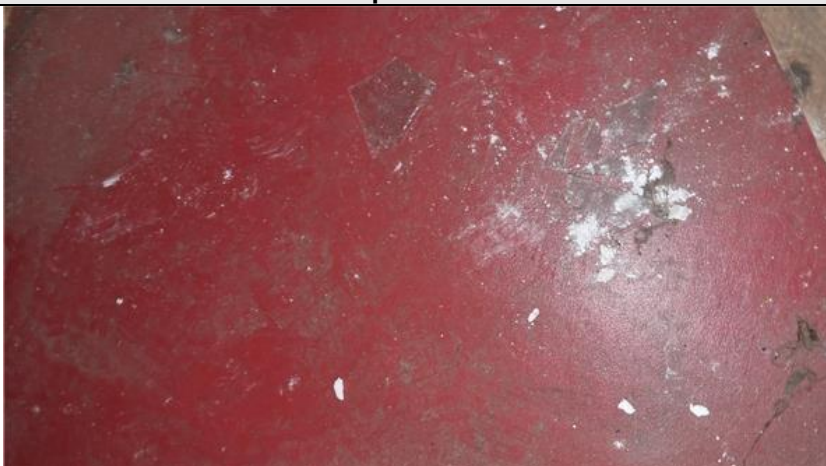
PRELEVEMENT : P024		
Nom du client	Numéro de dossier	Pièce ou local
EPF GRAND EST	ENV2022-01-0035-11	1er - Z5
Matériau	Date de prélèvement	Nom de l'opérateur
Colle - revêtement de sol rouge	07/12/2022	LIPIEC Solène
Localisation		Résultat
sol - Sol		absence d'amiante
Emplacement

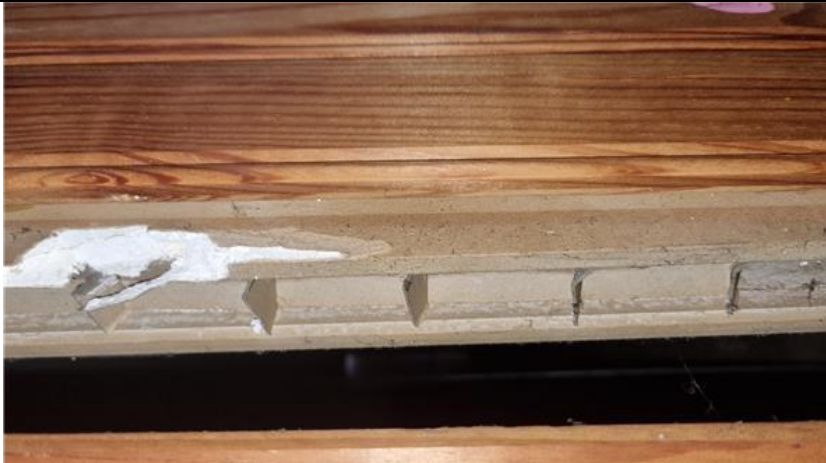
PRELEVEMENT : P025		
Nom du client	Numéro de dossier	Pièce ou local
EPF GRAND EST	ENV2022-01-0035-11	1er - Z5
Matériau	Date de prélèvement	Nom de l'opérateur
enduit plâtre	07/12/2022	LIPIEC Solène
Localisation		Résultat
Mur - Murs		absence d'amiante
Emplacement

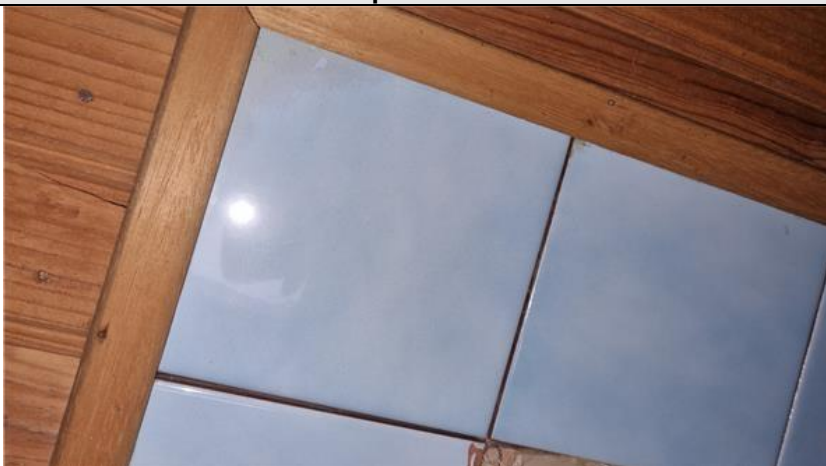
PRELEVEMENT : P026		
Nom du client	Numéro de dossier	Pièce ou local
EPF GRAND EST	ENV2022-01-0035-11	1er - Z6
Matériau	Date de prélèvement	Nom de l'opérateur
Colle - faïence bleue	07/12/2022	LIPIEC Solène
Localisation		Résultat
Mur - Murs		absence d'amiante
Emplacement

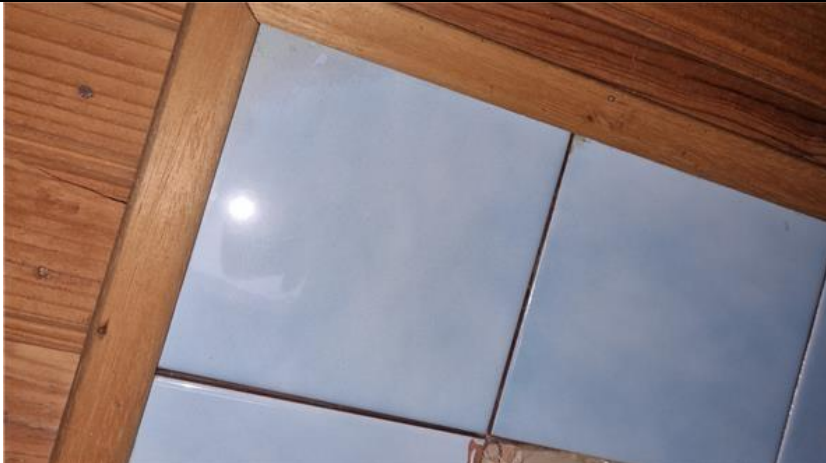
PRELEVEMENT : P027		
Nom du client	Numéro de dossier	Pièce ou local
EPF GRAND EST	ENV2022-01-0035-11	1er - Z6
Matériau	Date de prélèvement	Nom de l'opérateur
joint - faïence bleue	07/12/2022	LIPIEC Solène
Localisation		Résultat
Mur - Murs		absence d'amiante
Emplacement

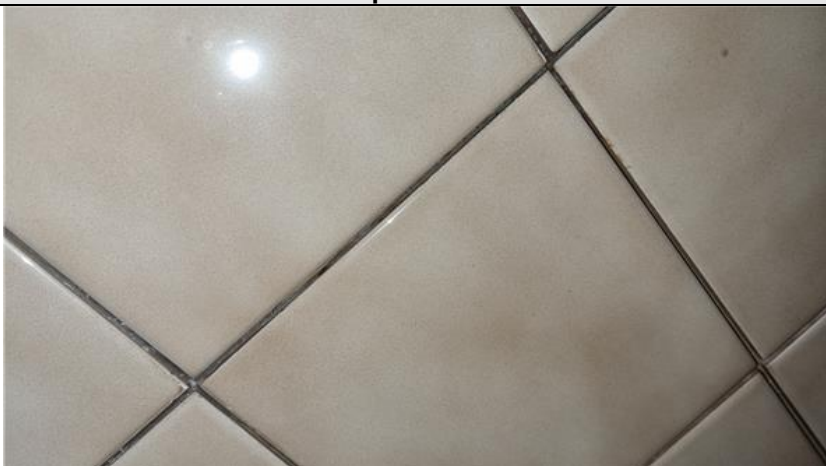
PRELEVEMENT : P028		
Nom du client	Numéro de dossier	Pièce ou local
EPF GRAND EST	ENV2022-01-0035-11	1er - Z6
Matériau	Date de prélèvement	Nom de l'opérateur
colle - faïence beige	07/12/2022	LIPIEC Solène
Localisation		Résultat
Mur - Murs		absence d'amiante
Emplacement

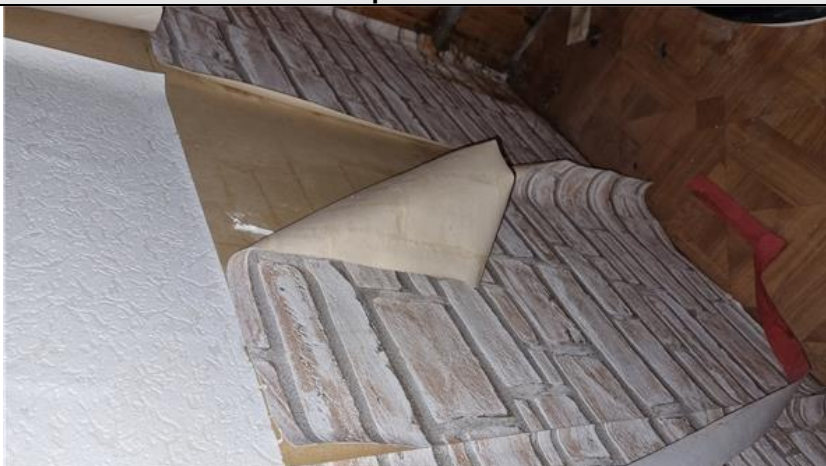
PRELEVEMENT : P030		
Nom du client	Numéro de dossier	Pièce ou local
EPF GRAND EST	ENV2022-01-0035-11	1er - Z7
Matériau	Date de prélèvement	Nom de l'opérateur
colle - papier peint	07/12/2022	LIPIEC Solène
Localisation		Résultat
Mur - Murs		absence d'amiante
Emplacement

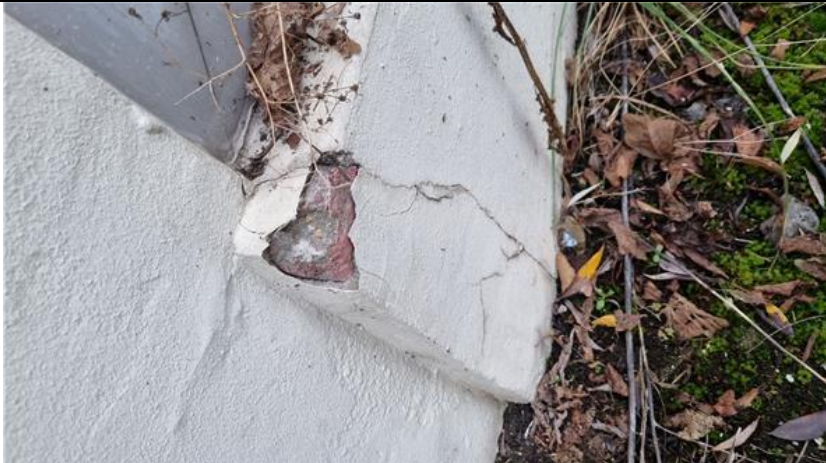
PRELEVEMENT : P031		
Nom du client	Numéro de dossier	Pièce ou local
EPF GRAND EST	ENV2022-01-0035-11	EXTERIEUR - Façade A
Matériau	Date de prélèvement	Nom de l'opérateur
enduit ciment	07/12/2022	LIPIEC Solène
Localisation		Résultat
Soubassement - façade		absence d'amiante
Emplacement

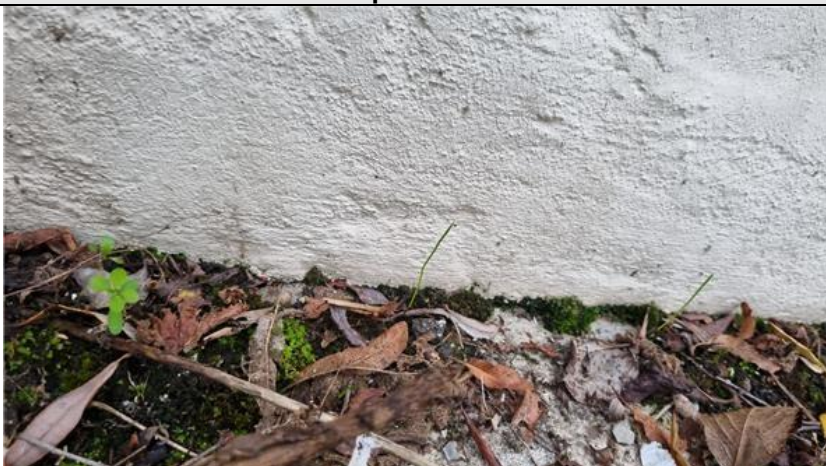
PRELEVEMENT : P032		
Nom du client	Numéro de dossier	Pièce ou local
EPF GRAND EST	ENV2022-01-0035-11	Façade B
Matériau	Date de prélèvement	Nom de l'opérateur
enduit ciment	07/12/2022	LIPIEC Solène
Localisation		Résultat
Soubassement - façade		absence d'amiante
Emplacement

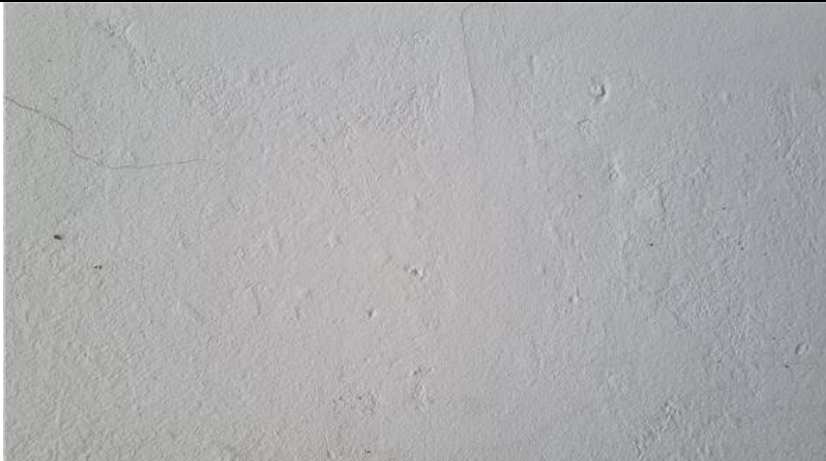
PRELEVEMENT : P033		
Nom du client	Numéro de dossier	Pièce ou local
EPF GRAND EST	ENV2022-01-0035-11	EXTERIEUR - Façade A
Matériau	Date de prélèvement	Nom de l'opérateur
Béton - Enduit	07/12/2022	LIPIEC Solène
Localisation		Résultat
Murs - façade		absence d'amiante
Emplacement

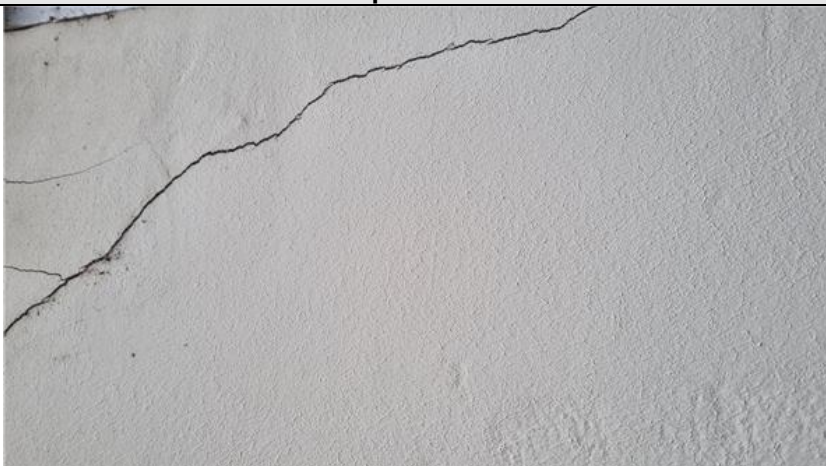
PRELEVEMENT : P034		
Nom du client	Numéro de dossier	Pièce ou local
EPF GRAND EST	ENV2022-01-0035-11	Façade B
Matériau	Date de prélèvement	Nom de l'opérateur
béton - Enduit	07/12/2022	LIPIEC Solène
Localisation		Résultat
Mur - façade		absence d'amiante
Emplacement

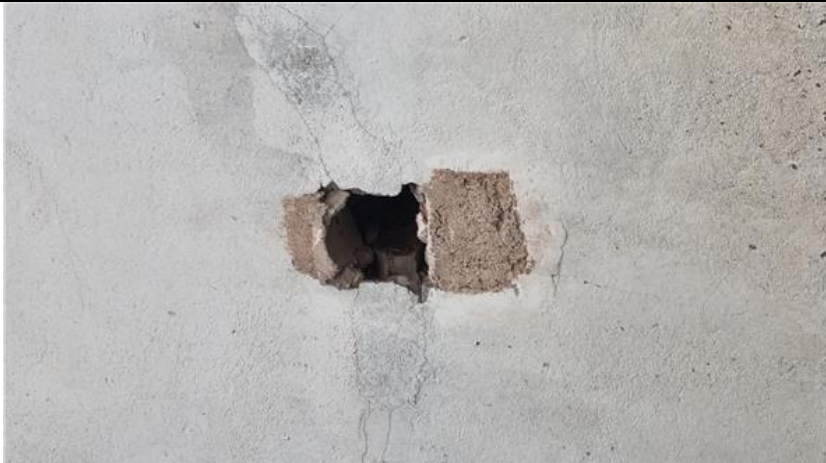
PRELEVEMENT : P036		
Nom du client	Numéro de dossier	Pièce ou local
EPF GRAND EST	ENV2022-01-0035-11	Façade D
Matériau	Date de prélèvement	Nom de l'opérateur
scellement ciment	07/12/2022	LIPIEC Solène
Localisation		Résultat
Conduit de cheminée - façade		absence d'amiante
Emplacement

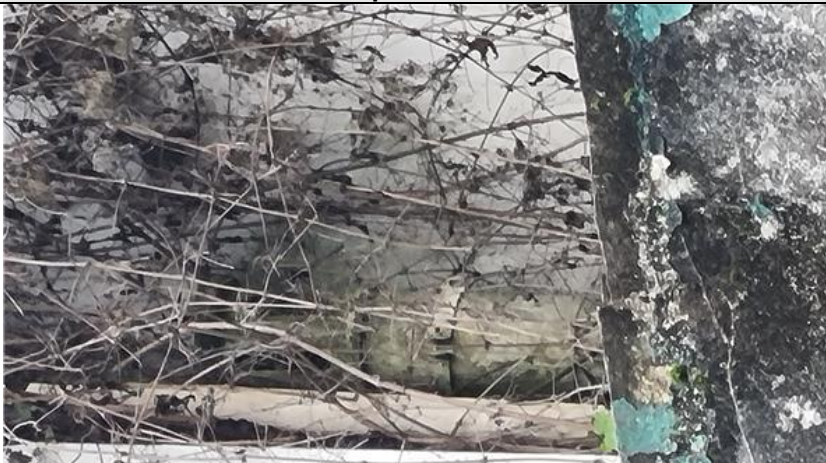
PRELEVEMENT : P038		
Nom du client	Numéro de dossier	Pièce ou local
EPF GRAND EST	ENV2022-01-0035-11	Façade D
Matériau	Date de prélèvement	Nom de l'opérateur
Ciment	07/12/2022	LIPIEC Solène
Localisation		Résultat
Conduit de cheminée - façade		Présence d'amiante (Fibres d'amiante de type chrysotile)
Emplacement
