Pré-Rapport de mission de repérage des matériaux et produits contenant de l'amiante avant démolition

Arrêté du 26 juin 2013 relatif au repérage des matériaux et produits de la liste C contenant de l'amiante et au contenu du rapport de repérage

B.S.S.I. CONSEILS 8, Rue Albert Einstein Parc Saint-Jacques II- 54320 Maxéville		
Date d'établissement du rapport : Fait à MAXÉVILLE le 19/12/2022 Cabinet : BSSI Conseils Nom du diagnostiqueur : LIPIEC Solène

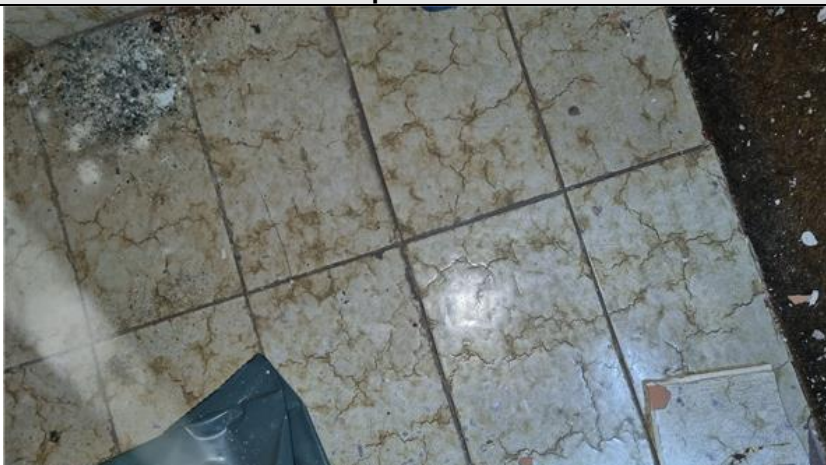
sol	Sol	joint - Carrelage	Résultat d'analyse (P063)	6m²

PRELEVEMENT : P063		
Nom du client	Numéro de dossier	Pièce ou local
EPF GRAND EST	ENV2022-01-0035-11	1er - Logement 2 Zone 18
Matériau	Date de prélèvement	Nom de l'opérateur
joint - Carrelage	07/12/2022	LIPIEC Solène
Localisation		Résultat
sol - Sol		Présence d'amiante (Fibres d'amiante de type chrysotile)
Emplacement
