Rapport de mission de repérage des matériaux et produits contenant de l'amiante avant démolition

B.S.S.I. CONSEILS 8, Rue Albert Einstein Parc Saint-Jacques II- 54320 Maxéville		
Date d'établissement du rapport : Fait à MAXÉVILLE le 14/12/2022 Cabinet : BSSI Conseils Nom du diagnostiqueur : LIPIEC Solène

Date du repérage : 01/12/2022

Périmètre de la démolition : Démolition totale.

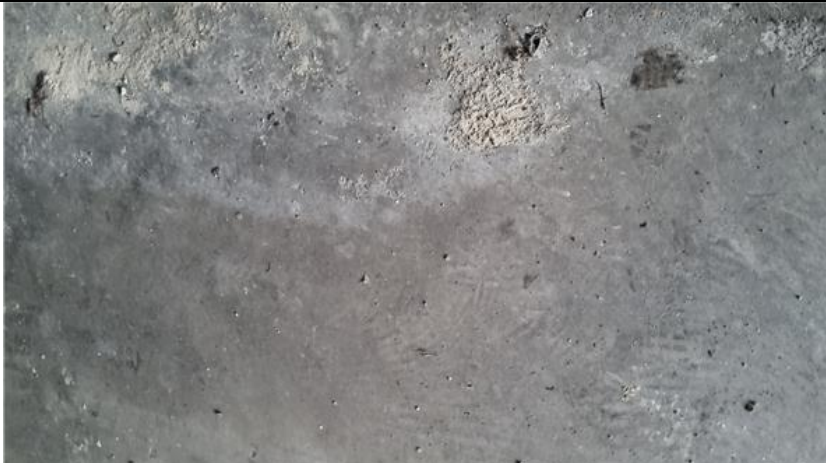
PRELEVEMENT : P003		
Nom du client	Numéro de dossier	Pièce ou local
EPF GRAND EST	ENV2022-01-0035-11	RDC - Zone 1
Matériau	Date de prélèvement	Nom de l'opérateur
Ciment	02/12/2022	LIPIEC Solène
Localisation		Résultat
plateforme fosse - Sol		absence d'amiante
Emplacement

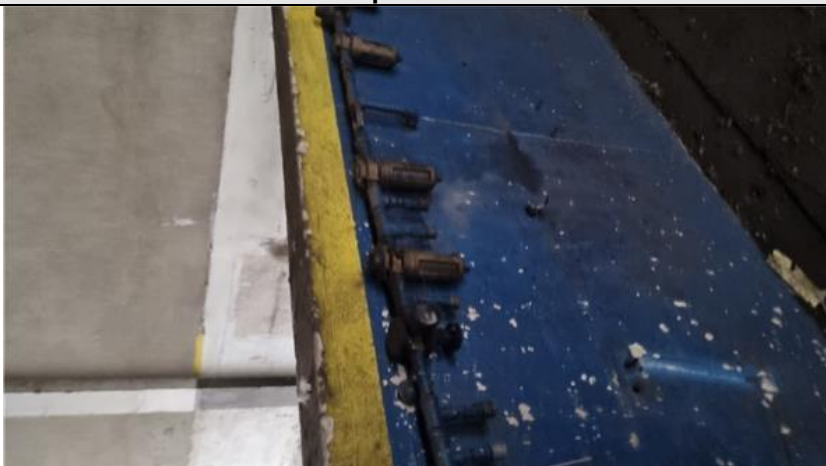
PRELEVEMENT : P004		
Nom du client	Numéro de dossier	Pièce ou local
EPF GRAND EST	ENV2022-01-0035-11	RDC - Zone 1
Matériau	Date de prélèvement	Nom de l'opérateur
enduit ciment - Peinture	02/12/2022	LIPIEC Solène
Localisation		Résultat
muret - Murs		absence d'amiante
Emplacement

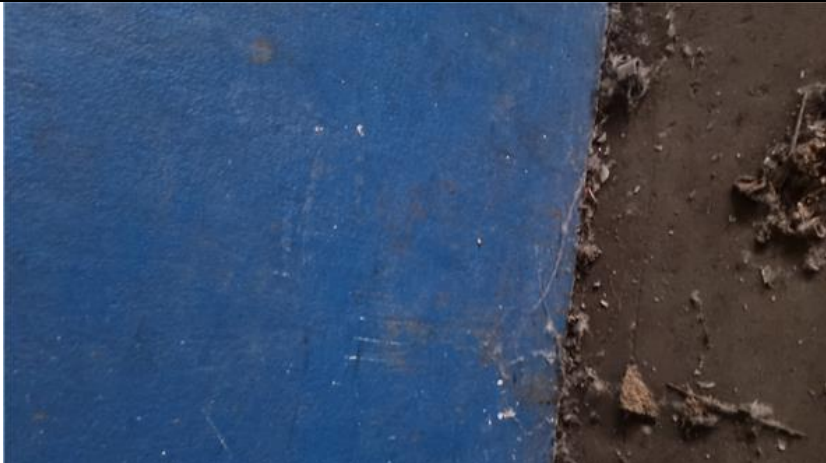
PRELEVEMENT : P005		
Nom du client	Numéro de dossier	Pièce ou local
EPF GRAND EST	ENV2022-01-0035-11	RDC - Zone 1
Matériau	Date de prélèvement	Nom de l'opérateur
Ciment - Peinture bleue	02/12/2022	LIPIEC Solène
Localisation		Résultat
Mur - Murs		absence d'amiante
Emplacement

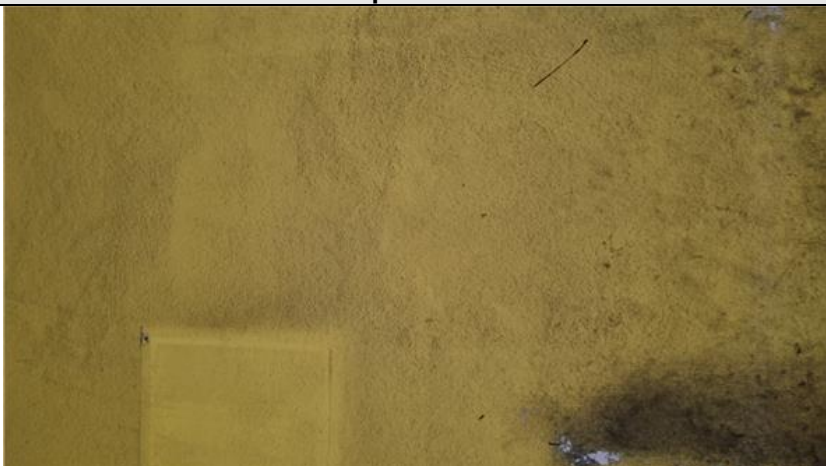
PRELEVEMENT : P006		
Nom du client	Numéro de dossier	Pièce ou local
EPF GRAND EST	ENV2022-01-0035-11	RDC - Zone 1
Matériau	Date de prélèvement	Nom de l'opérateur
Ciment - Peinture jaune	02/12/2022	LIPIEC Solène
Localisation		Résultat
Mur - Murs		absence d'amiante
Emplacement

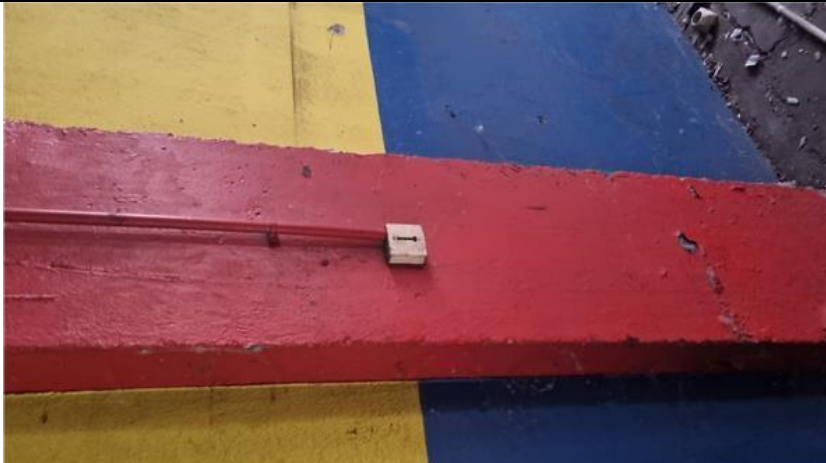
PRELEVEMENT : P007		
Nom du client	Numéro de dossier	Pièce ou local
EPF GRAND EST	ENV2022-01-0035-11	RDC - Zone 1
Matériau	Date de prélèvement	Nom de l'opérateur
enduit ciment - Peinture rouge	02/12/2022	LIPIEC Solène
Localisation		Résultat
Poteau - Murs		absence d'amiante
Emplacement

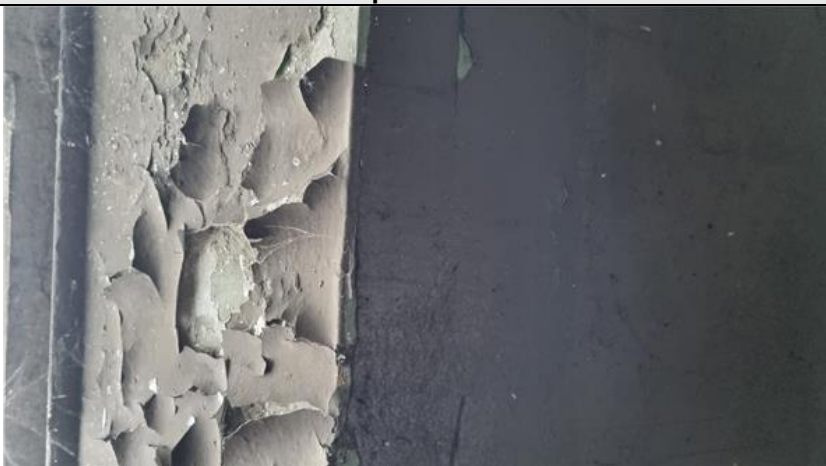
PRELEVEMENT : P008		
Nom du client	Numéro de dossier	Pièce ou local
EPF GRAND EST	ENV2022-01-0035-11	RDC - Zone 1
Matériau	Date de prélèvement	Nom de l'opérateur
enduit ciment - Peinture brune	02/12/2022	LIPIEC Solène
Localisation		Résultat
Allège de fenêtre - Murs		absence d'amiante
Emplacement

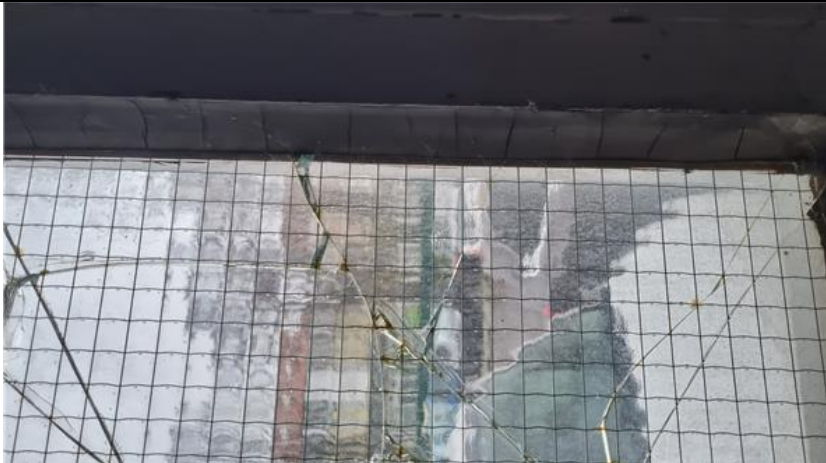
PRELEVEMENT : P009		
Nom du client	Numéro de dossier	Pièce ou local
EPF GRAND EST	ENV2022-01-0035-11	RDC - Zone 1
Matériau	Date de prélèvement	Nom de l'opérateur
mastic vitrier	02/12/2022	LIPIEC Solène
Localisation		Résultat
Fenêtre - Murs Dormant et ouvrant intérieurs		absence d'amiante
Emplacement

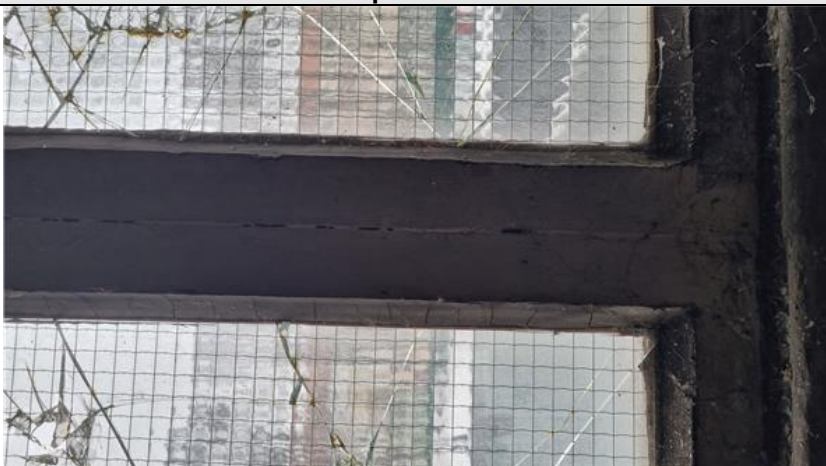
PRELEVEMENT : P010		
Nom du client	Numéro de dossier	Pièce ou local
EPF GRAND EST	ENV2022-01-0035-11	RDC - Zone 1
Matériau	Date de prélèvement	Nom de l'opérateur
Ciment	02/12/2022	LIPIEC Solène
Localisation		Résultat
ossature fenêtre - Murs		absence d'amiante
Emplacement

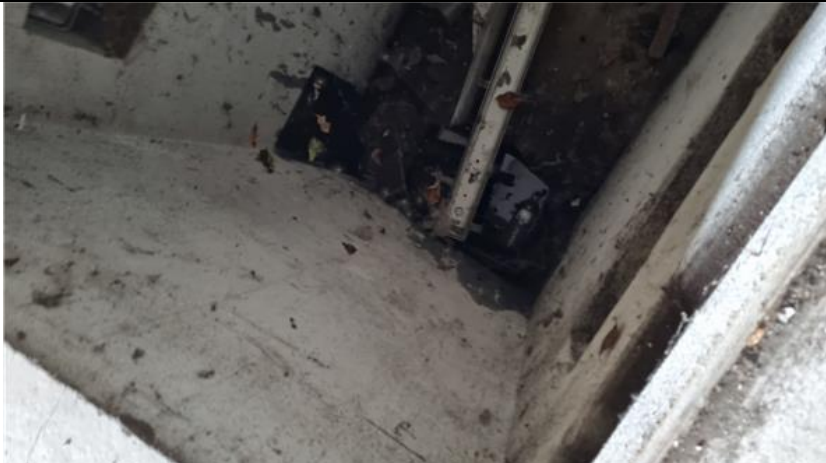
PRELEVEMENT : P011		
Nom du client	Numéro de dossier	Pièce ou local
EPF GRAND EST	ENV2022-01-0035-11	RDC - Zone 1
Matériau	Date de prélèvement	Nom de l'opérateur
enduit ciment	02/12/2022	LIPIEC Solène
Localisation		Résultat
fosse - sol		absence d'amiante
Emplacement

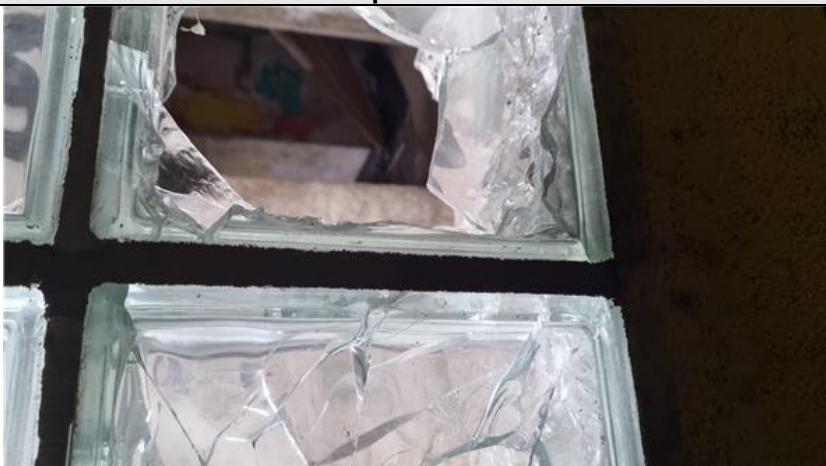
PRELEVEMENT : P012		
Nom du client	Numéro de dossier	Pièce ou local
EPF GRAND EST	ENV2022-01-0035-11	RDC - Zone 1
Matériau	Date de prélèvement	Nom de l'opérateur
joint ciment	02/12/2022	LIPIEC Solène
Localisation		Résultat
Fenêtre - Murs intérieurs		absence d'amiante
Emplacement

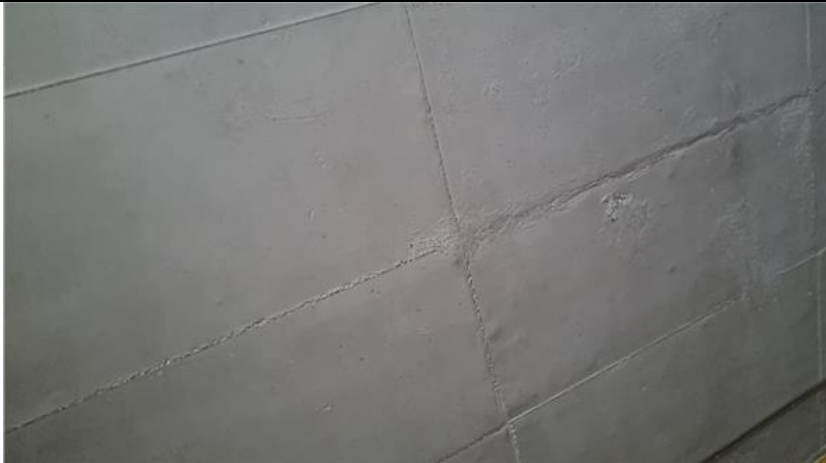
PRELEVEMENT : P013		
Nom du client	Numéro de dossier	Pièce ou local
EPF GRAND EST	ENV2022-01-0035-11	RDC - Zone 1
Matériau	Date de prélèvement	Nom de l'opérateur
enduit	02/12/2022	LIPIEC Solène
Localisation		Résultat
plafond 1 - Plafond		absence d'amiante
Emplacement

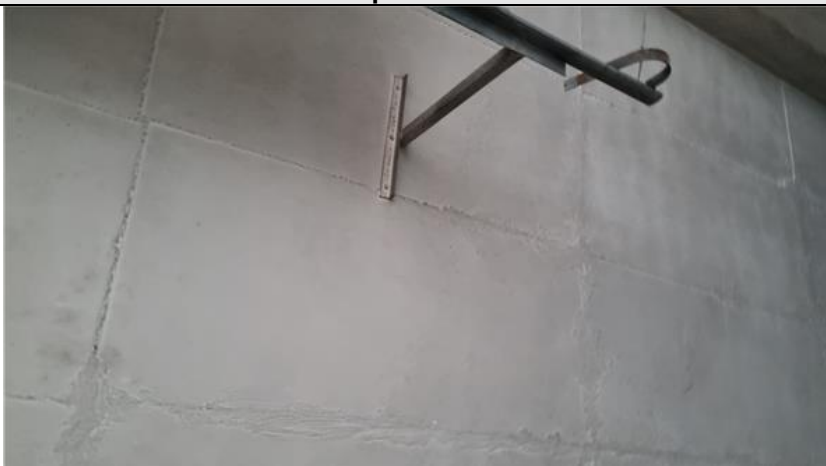
PRELEVEMENT : P014		
Nom du client	Numéro de dossier	Pièce ou local
EPF GRAND EST	ENV2022-01-0035-11	RDC - Zone 1
Matériau	Date de prélèvement	Nom de l'opérateur
Enduit	02/12/2022	LIPIEC Solène
Localisation		Résultat
plafond 2 - Plafond		absence d'amiante
Emplacement

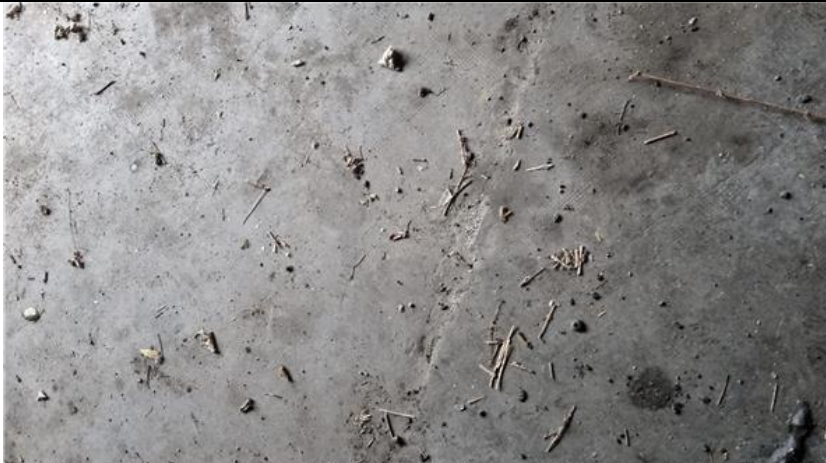
PRELEVEMENT : P015		
Nom du client	Numéro de dossier	Pièce ou local
EPF GRAND EST	ENV2022-01-0035-11	RDC - Zone 2
Matériau	Date de prélèvement	Nom de l'opérateur
dalle béton	02/12/2022	LIPIEC Solène
Localisation		Résultat
sol - Sol		absence d'amiante
Emplacement

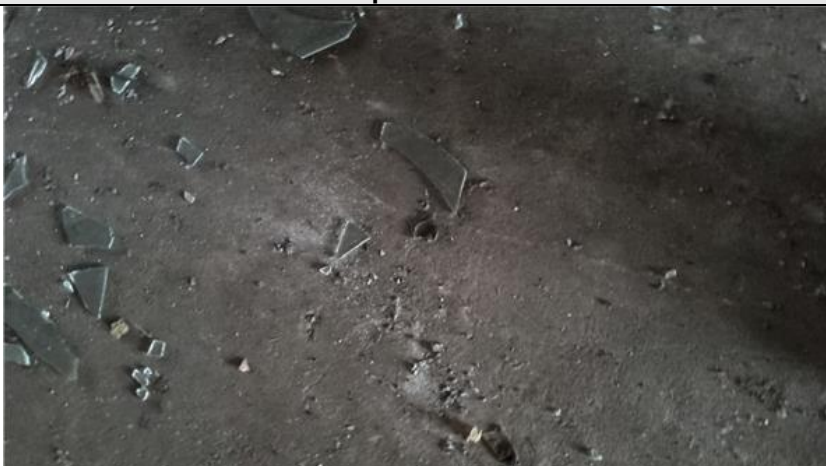
PRELEVEMENT : P016		
Nom du client	Numéro de dossier	Pièce ou local
EPF GRAND EST	ENV2022-01-0035-11	RDC - Zone 2
Matériau	Date de prélèvement	Nom de l'opérateur
enduit de rebouchage	02/12/2022	LIPIEC Solène
Localisation		Résultat
sol - Sol		absence d'amiante
Emplacement

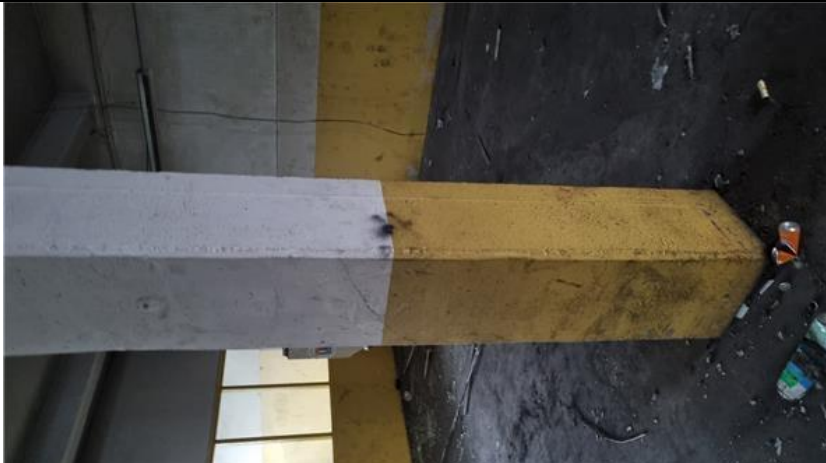
PRELEVEMENT : P017		
Nom du client	Numéro de dossier	Pièce ou local
EPF GRAND EST	ENV2022-01-0035-11	RDC - Zone 2
Matériau	Date de prélèvement	Nom de l'opérateur
enduit ciment - Peinture	02/12/2022	LIPIEC Solène
Localisation		Résultat
Poteau - A		absence d'amiante
Emplacement

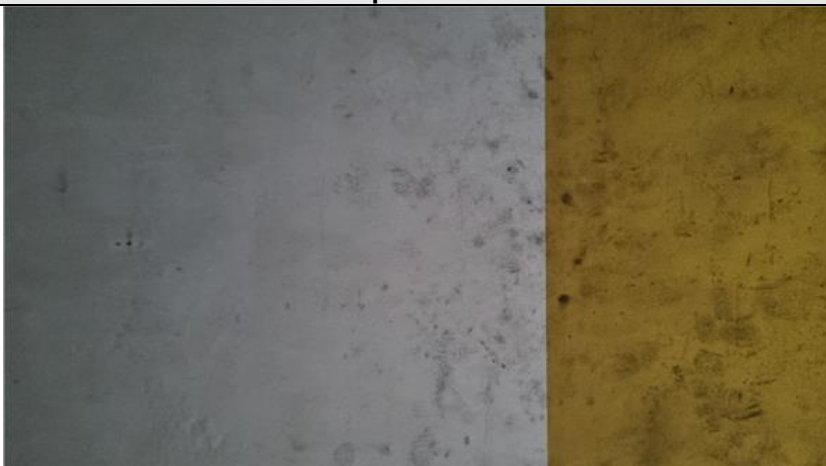
PRELEVEMENT : P018		
Nom du client	Numéro de dossier	Pièce ou local
EPF GRAND EST	ENV2022-01-0035-11	RDC - Zone 2
Matériau	Date de prélèvement	Nom de l'opérateur
enduit ciment - Peinture	02/12/2022	LIPIEC Solène
Localisation		Résultat
Mur - Murs		absence d'amiante
Emplacement

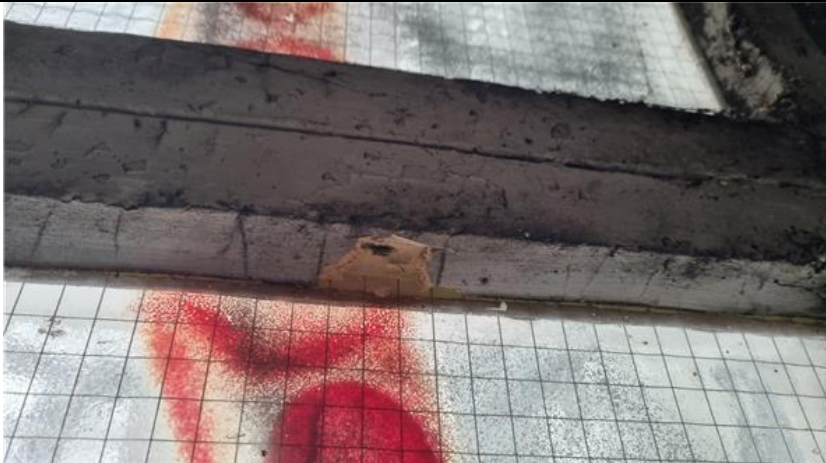
PRELEVEMENT : P019		
Nom du client	Numéro de dossier	Pièce ou local
EPF GRAND EST	ENV2022-01-0035-11	RDC - Zone 2
Matériau	Date de prélèvement	Nom de l'opérateur
mastic vitrier	02/12/2022	LIPIEC Solène
Localisation		Résultat
Fenêtre - Murs Dormant et ouvrant intérieurs		absence d'amiante
Emplacement

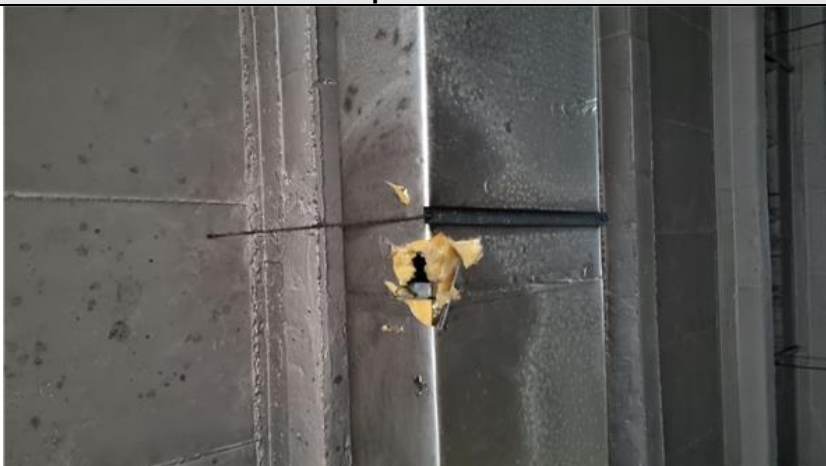
PRELEVEMENT : P020		
Nom du client	Numéro de dossier	Pièce ou local
EPF GRAND EST	ENV2022-01-0035-11	RDC - Zone 2
Matériau	Date de prélèvement	Nom de l'opérateur
pare vapeur	02/12/2022	LIPIEC Solène
Localisation		Résultat
conduit - Plafond		absence d'amiante
Emplacement

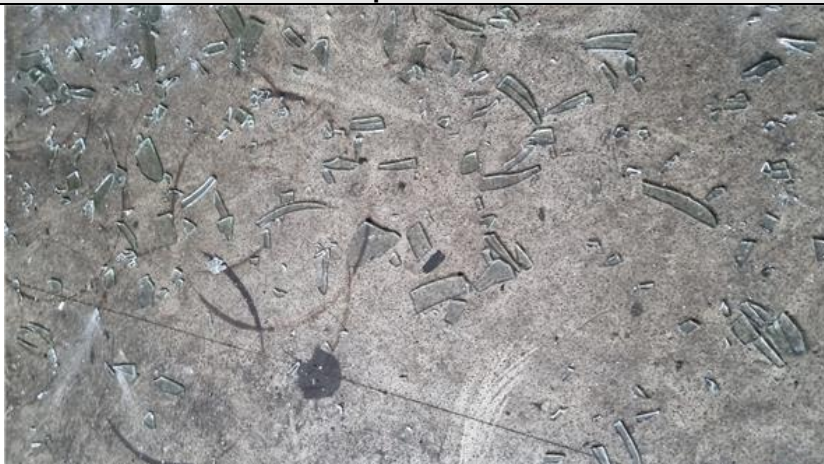
PRELEVEMENT : P021		
Nom du client	Numéro de dossier	Pièce ou local
EPF GRAND EST	ENV2022-01-0035-11	1er - Zone 3
Matériau	Date de prélèvement	Nom de l'opérateur
Colle - lino	02/12/2022	LIPIEC Solène
Localisation		Résultat
sol - Sol		absence d'amiante
Emplacement

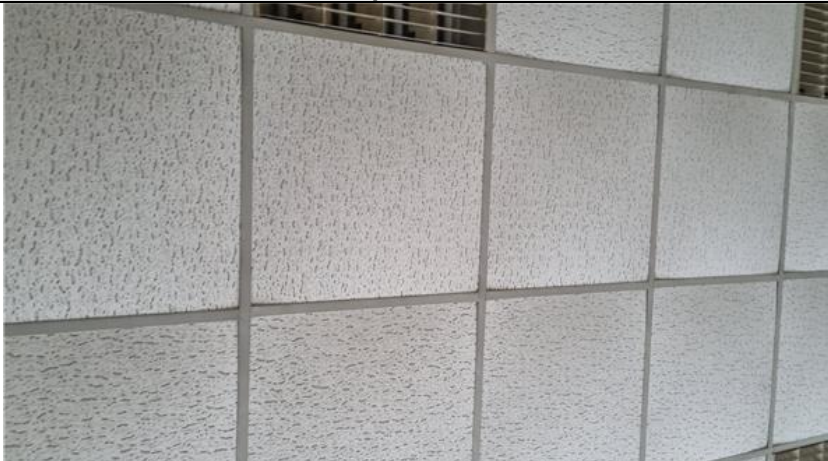
PRELEVEMENT : P022		
Nom du client	Numéro de dossier	Pièce ou local
EPF GRAND EST	ENV2022-01-0035-11	1er - Zone 3
Matériau	Date de prélèvement	Nom de l'opérateur
dalle de faux-plafond	02/12/2022	LIPIEC Solène
Localisation		Résultat
Faux-plafond - Plafond		absence d'amiante
Emplacement

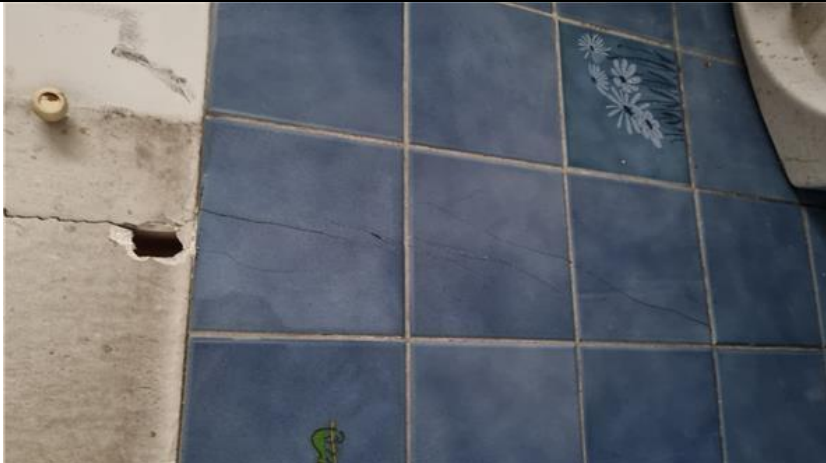
PRELEVEMENT : P023		
Nom du client	Numéro de dossier	Pièce ou local
EPF GRAND EST	ENV2022-01-0035-11	RDC - Zone 5
Matériau	Date de prélèvement	Nom de l'opérateur
Colle - faïence	02/12/2022	LIPIEC Solène
Localisation		Résultat
Mur - Murs		absence d'amiante
Emplacement

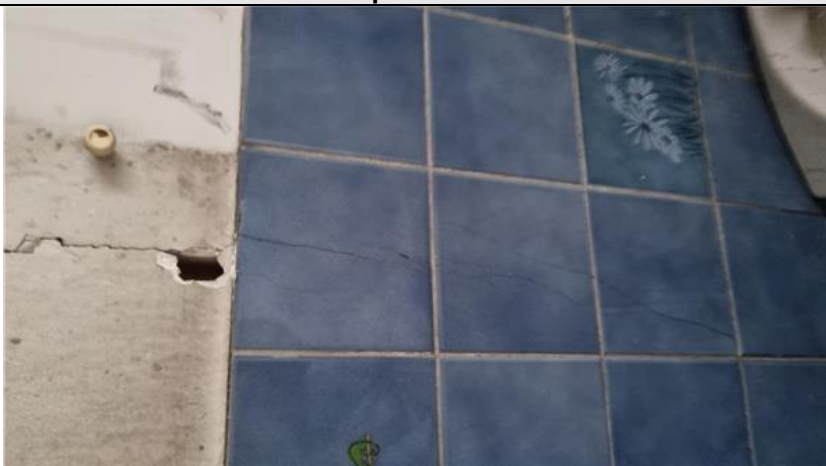
PRELEVEMENT : P024		
Nom du client	Numéro de dossier	Pièce ou local
EPF GRAND EST	ENV2022-01-0035-11	RDC - Zone 5
Matériau	Date de prélèvement	Nom de l'opérateur
joint - faïence	02/12/2022	LIPIEC Solène
Localisation		Résultat
Mur - Murs		absence d'amiante
Emplacement

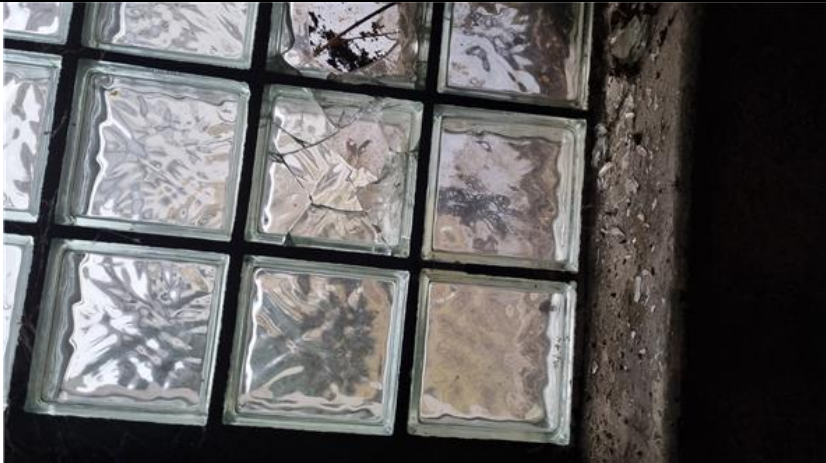
PRELEVEMENT : P025		
Nom du client	Numéro de dossier	Pièce ou local
EPF GRAND EST	ENV2022-01-0035-11	RDC - Zone 5
Matériau	Date de prélèvement	Nom de l'opérateur
joint ciment	02/12/2022	LIPIEC Solène
Localisation		Résultat
Fenêtre petits carreaux - Murs		absence d'amiante
Emplacement

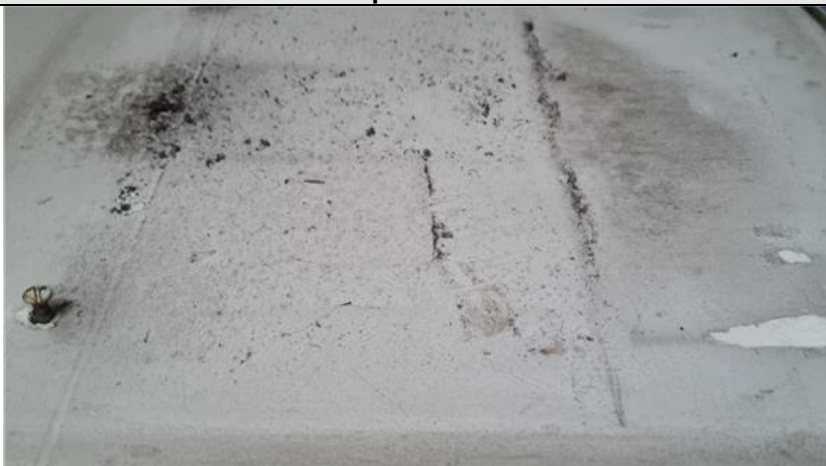
PRELEVEMENT : P026		
Nom du client	Numéro de dossier	Pièce ou local
EPF GRAND EST	ENV2022-01-0035-11	RDC - Zone 5
Matériau	Date de prélèvement	Nom de l'opérateur
enduit plâtre	02/12/2022	LIPIEC Solène
Localisation		Résultat
Mur - Murs		absence d'amiante
Emplacement

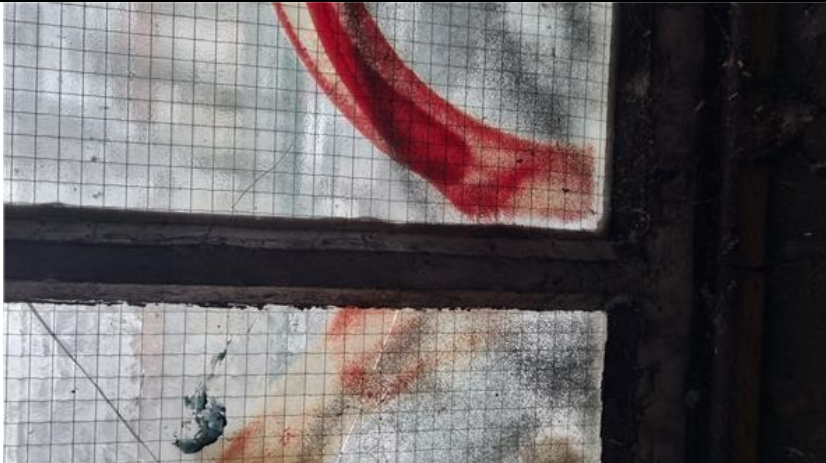
PRELEVEMENT : P027		
Nom du client	Numéro de dossier	Pièce ou local
EPF GRAND EST	ENV2022-01-0035-11	RDC - Zone 2
Matériau	Date de prélèvement	Nom de l'opérateur
Ciment	02/12/2022	LIPIEC Solène
Localisation		Résultat
ossature Fenêtre - Murs		absence d'amiante
Emplacement

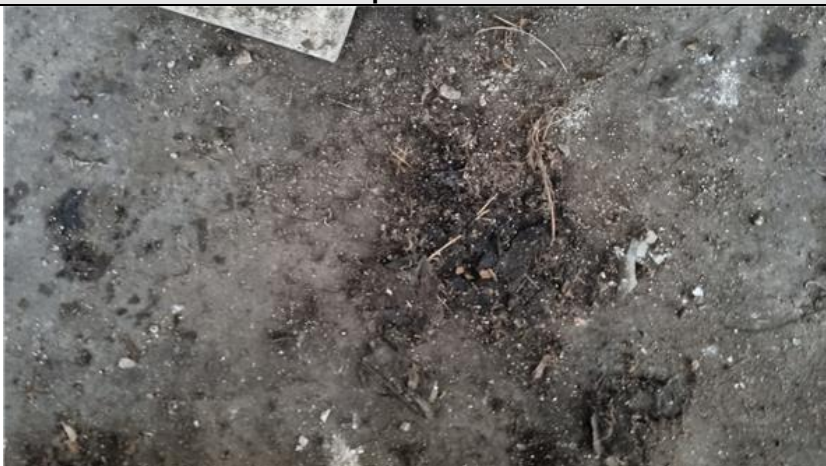
PRELEVEMENT : P028		
Nom du client	Numéro de dossier	Pièce ou local
EPF GRAND EST	ENV2022-01-0035-11	RDC - Zone 6
Matériau	Date de prélèvement	Nom de l'opérateur
dalle béton	02/12/2022	LIPIEC Solène
Localisation		Résultat
sol - sol		absence d'amiante
Emplacement

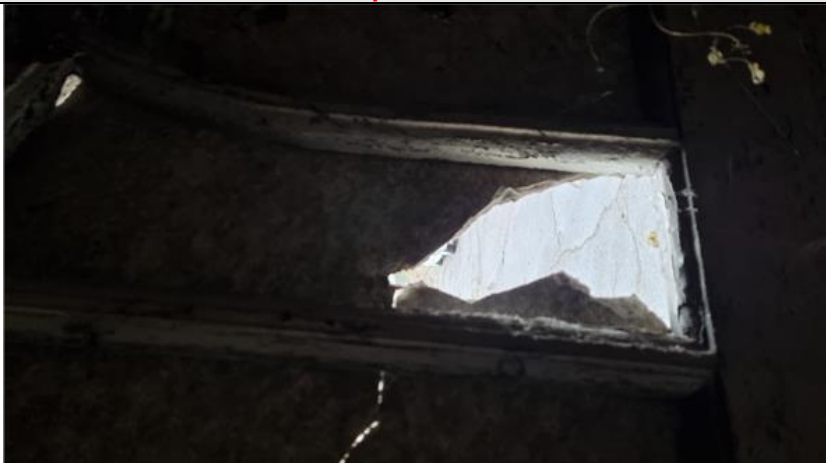
N° Local	Local	Etage	Elément	Zone	Matériau / Produit	Critère(s) ayant permis de conclure	Quantification	Photo
5	Zone 7	RDC	Porte - Dormant et ouvrant intérieurs	Murs	plaque fibrociment	Résultat d'analyse (P031)	1m²

PRELEVEMENT : P031		
Nom du client	Numéro de dossier	Pièce ou local
EPF GRAND EST	ENV2022-01-0035-11	RDC - Zone 7
Matériau	Date de prélèvement	Nom de l'opérateur
plaque fibrociment	02/12/2022	LIPIEC Solène
Localisation		Résultat
Porte - Murs Dormant et ouvrant intérieurs		Présence d'amiante (Fibres d'amiante de type chrysotile)
Emplacement

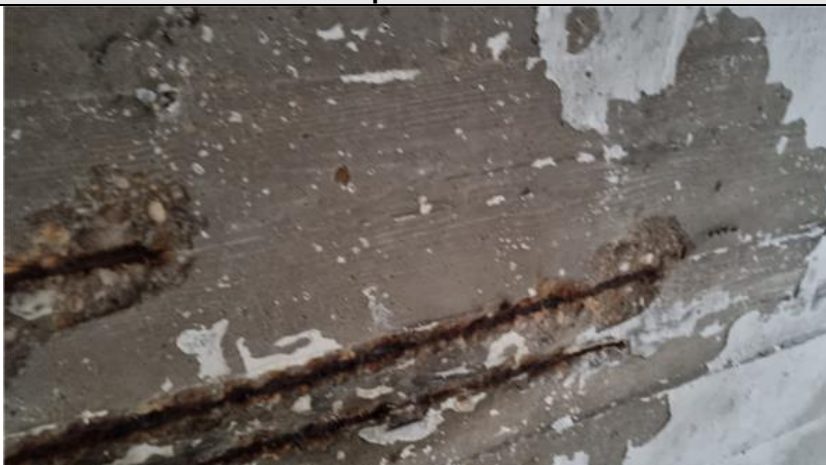
PRELEVEMENT : P032		
Nom du client	Numéro de dossier	Pièce ou local
EPF GRAND EST	ENV2022-01-0035-11	RDC - Zone 7
Matériau	Date de prélèvement	Nom de l'opérateur
enduit ciment - Peinture	02/12/2022	LIPIEC Solène
Localisation		Résultat
Plafond - Plafond		absence d'amiante
Emplacement

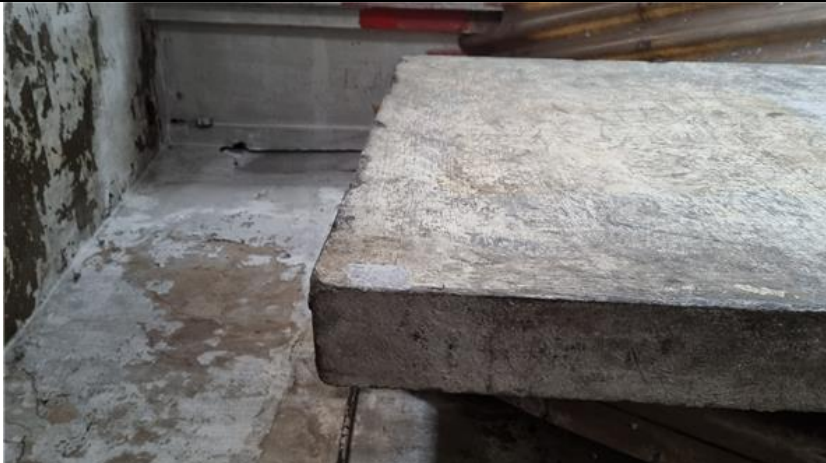
PRELEVEMENT : P033		
Nom du client	Numéro de dossier	Pièce ou local
EPF GRAND EST	ENV2022-01-0035-11	RDC - Zone 8
Matériau	Date de prélèvement	Nom de l'opérateur
enduit ciment	02/12/2022	LIPIEC Solène
Localisation		Résultat
muret - Murs		absence d'amiante
Emplacement

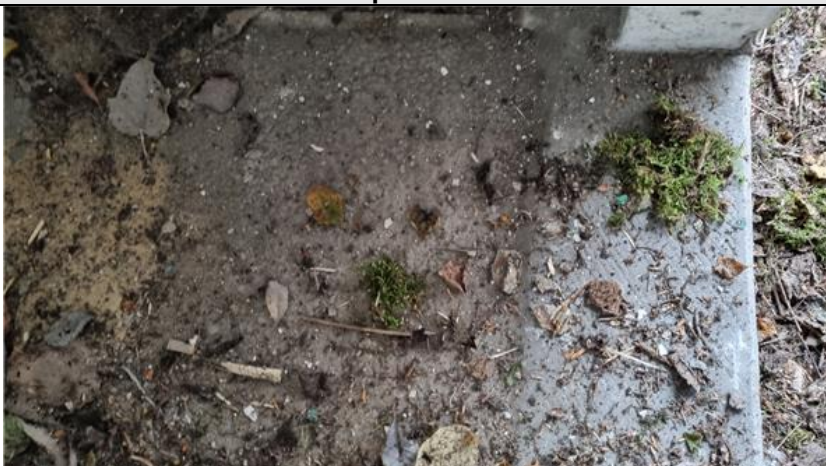
PRELEVEMENT : P034		
Nom du client	Numéro de dossier	Pièce ou local
EPF GRAND EST	ENV2022-01-0035-11	RDC - Zone 10
Matériau	Date de prélèvement	Nom de l'opérateur
dalle béton	02/12/2022	LIPIEC Solène
Localisation		Résultat
sol - sol		absence d'amiante
Emplacement

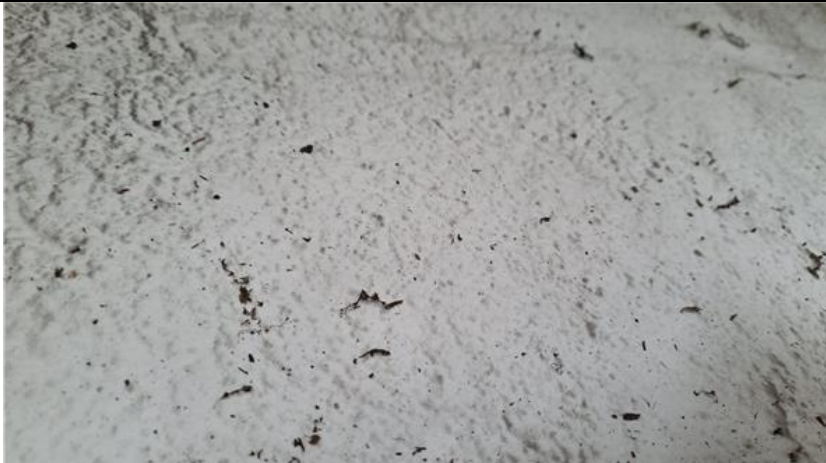
PRELEVEMENT : P035		
Nom du client	Numéro de dossier	Pièce ou local
EPF GRAND EST	ENV2022-01-0035-11	RDC - Zone 10
Matériau	Date de prélèvement	Nom de l'opérateur
enduit ciment	02/12/2022	LIPIEC Solène
Localisation		Résultat
Mur - Murs		absence d'amiante
Emplacement

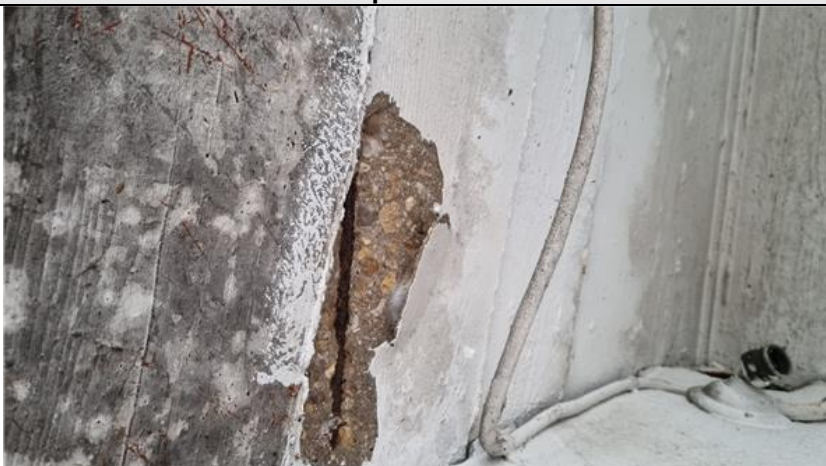
PRELEVEMENT : P036		
Nom du client	Numéro de dossier	Pièce ou local
EPF GRAND EST	ENV2022-01-0035-11	RDC - Zone 10
Matériau	Date de prélèvement	Nom de l'opérateur
enduit ciment - Peinture	02/12/2022	LIPIEC Solène
Localisation		Résultat
Plafond - Plafond		absence d'amiante
Emplacement

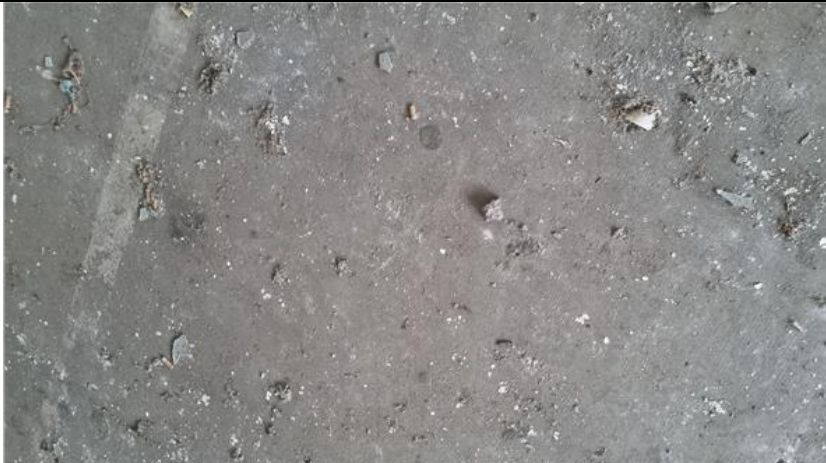
PRELEVEMENT : P037		
Nom du client	Numéro de dossier	Pièce ou local
EPF GRAND EST	ENV2022-01-0035-11	1er - Zone 12
Matériau	Date de prélèvement	Nom de l'opérateur
dalle béton	02/12/2022	LIPIEC Solène
Localisation		Résultat
sol - Sol		absence d'amiante
Emplacement

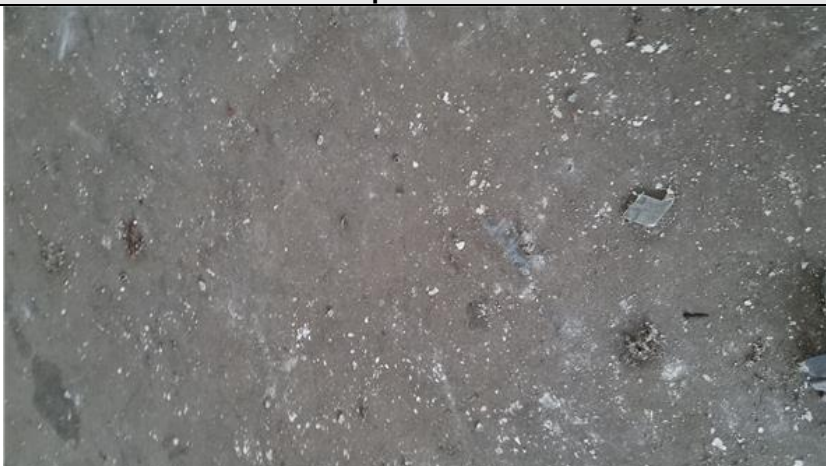
PRELEVEMENT : P038		
Nom du client	Numéro de dossier	Pièce ou local
EPF GRAND EST	ENV2022-01-0035-11	1er - Zone 12
Matériau	Date de prélèvement	Nom de l'opérateur
dalle béton	02/12/2022	LIPIEC Solène
Localisation		Résultat
sol 2 - Sol		absence d'amiante
Emplacement

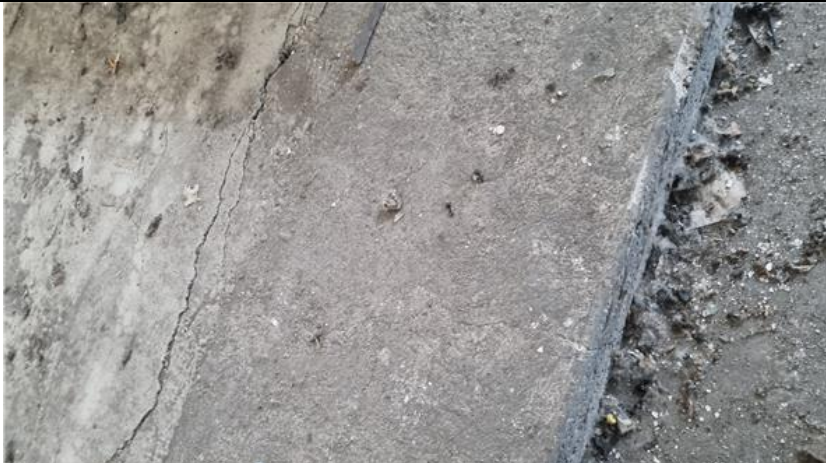
PRELEVEMENT : P039		
Nom du client	Numéro de dossier	Pièce ou local
EPF GRAND EST	ENV2022-01-0035-11	1er - Zone 12
Matériau	Date de prélèvement	Nom de l'opérateur
béton ciment	02/12/2022	LIPIEC Solène
Localisation		Résultat
plateforme - Sol		absence d'amiante
Emplacement

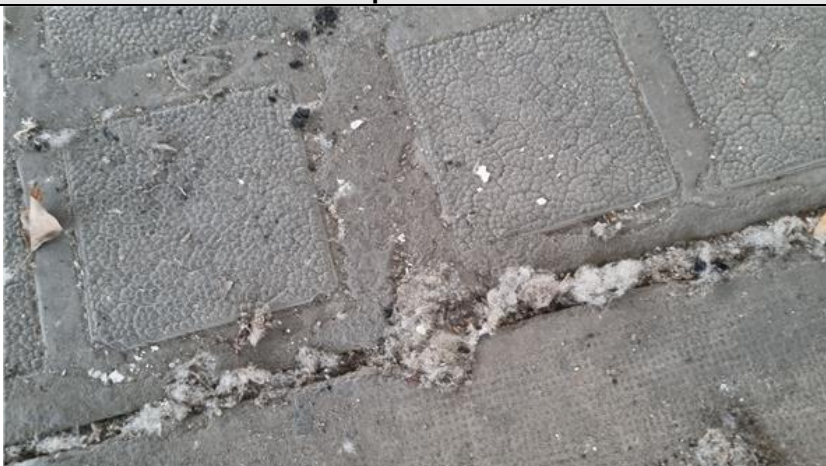
PRELEVEMENT : P040		
Nom du client	Numéro de dossier	Pièce ou local
EPF GRAND EST	ENV2022-01-0035-11	1er - Zone 12
Matériau	Date de prélèvement	Nom de l'opérateur
scelllements carrés de verre	02/12/2022	LIPIEC Solène
Localisation		Résultat
sol - Sol		absence d'amiante
Emplacement

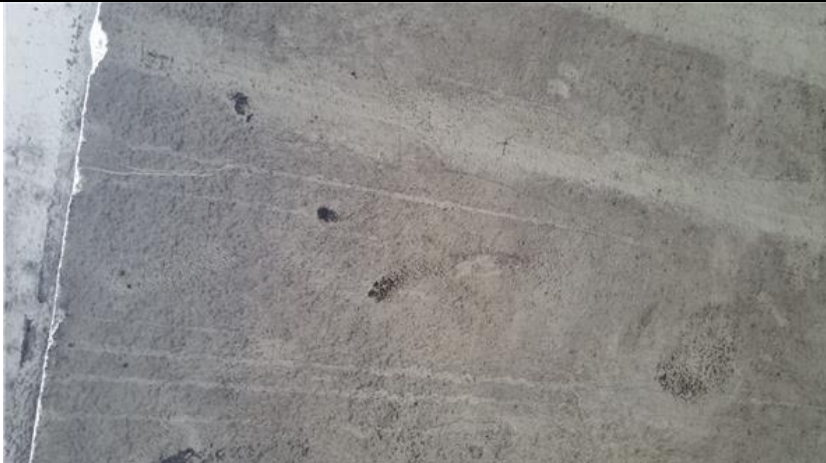
PRELEVEMENT : P041		
Nom du client	Numéro de dossier	Pièce ou local
EPF GRAND EST	ENV2022-01-0035-11	1er - Zone 12
Matériau	Date de prélèvement	Nom de l'opérateur
enduit ciment	02/12/2022	LIPIEC Solène
Localisation		Résultat
Mur - Murs		absence d'amiante
Emplacement

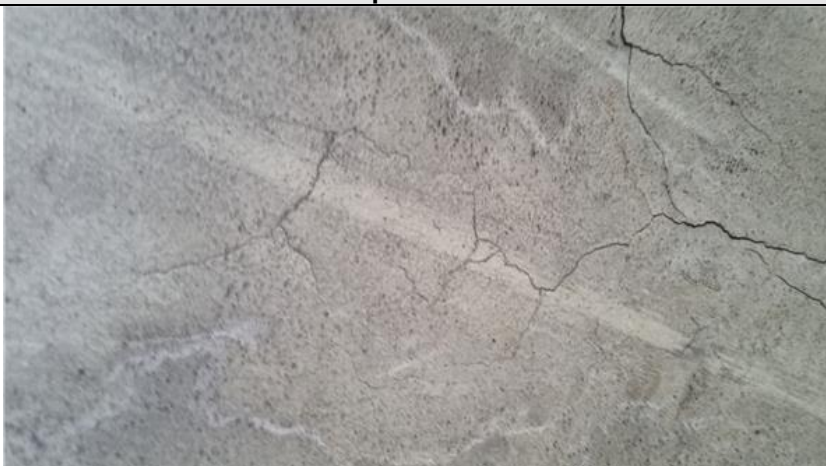
PRELEVEMENT : P042		
Nom du client	Numéro de dossier	Pièce ou local
EPF GRAND EST	ENV2022-01-0035-11	1er - Zone 12
Matériau	Date de prélèvement	Nom de l'opérateur
enduit ciment - peinture blanche	02/12/2022	LIPIEC Solène
Localisation		Résultat
Mur - Murs		absence d'amiante
Emplacement

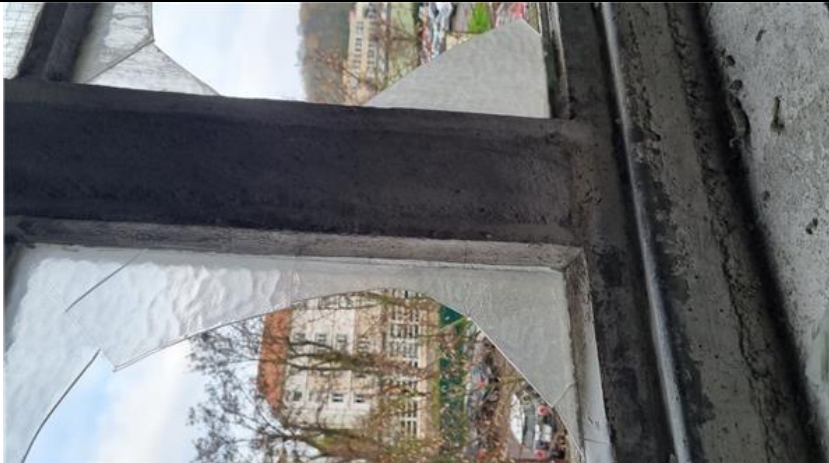
PRELEVEMENT : P043		
Nom du client	Numéro de dossier	Pièce ou local
EPF GRAND EST	ENV2022-01-0035-11	1er - Zone 12
Matériau	Date de prélèvement	Nom de l'opérateur
mastic vitrier 1	02/12/2022	LIPIEC Solène
Localisation		Résultat
Fenêtre - Murs Dormant et ouvrant intérieurs		absence d'amiante
Emplacement

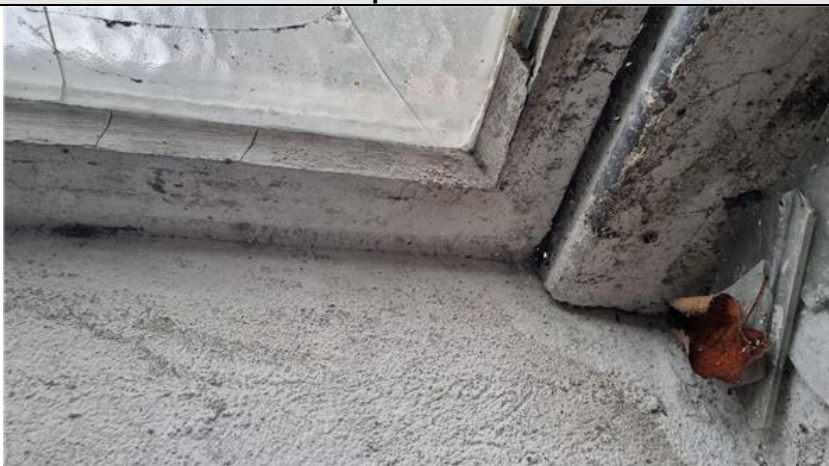
PRELEVEMENT : P044		
Nom du client	Numéro de dossier	Pièce ou local
EPF GRAND EST	ENV2022-01-0035-11	1er - Zone 12
Matériau	Date de prélèvement	Nom de l'opérateur
mastic vitrier 2	02/12/2022	LIPIEC Solène
Localisation		Résultat
Fenêtre - Murs Dormant et ouvrant intérieurs		absence d'amiante
Emplacement

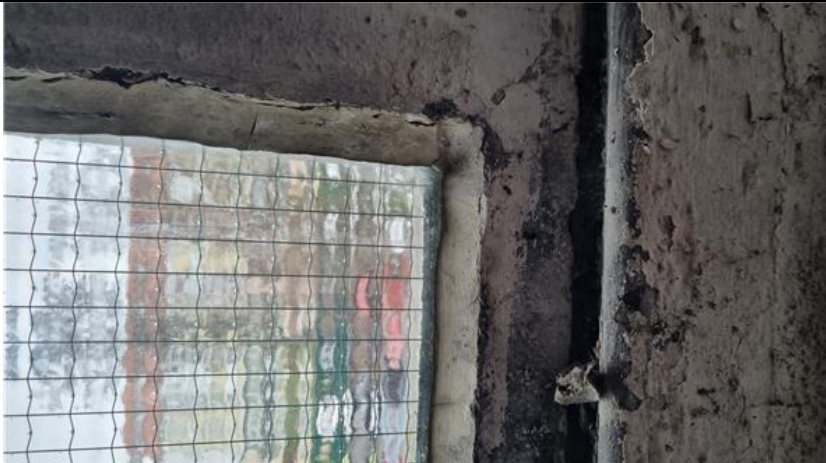
PRELEVEMENT : P045		
Nom du client	Numéro de dossier	Pièce ou local
EPF GRAND EST	ENV2022-01-0035-11	1er - Zone 12
Matériau	Date de prélèvement	Nom de l'opérateur
mastic vitrier 3	02/12/2022	LIPIEC Solène
Localisation		Résultat
Fenêtre - Murs Dormant et ouvrant intérieurs		absence d'amiante
Emplacement

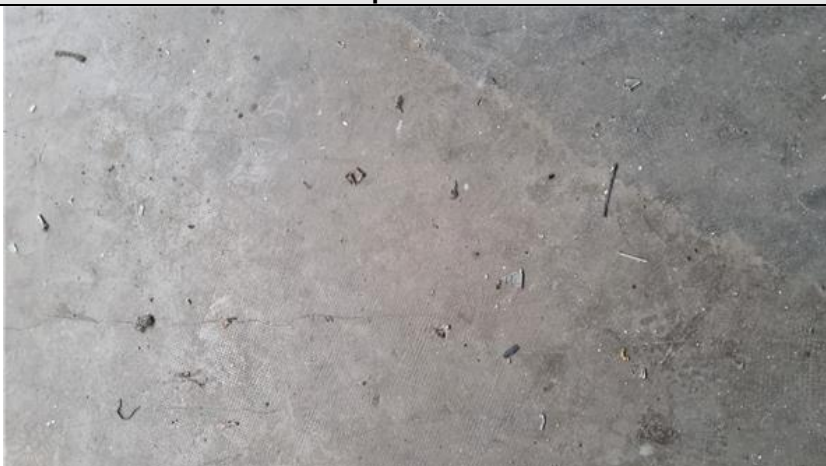
PRELEVEMENT : P046		
Nom du client	Numéro de dossier	Pièce ou local
EPF GRAND EST	ENV2022-01-0035-11	1er - Zone 13
Matériau	Date de prélèvement	Nom de l'opérateur
dalle béton	02/12/2022	LIPIEC Solène
Localisation		Résultat
sol - Sol		absence d'amiante
Emplacement

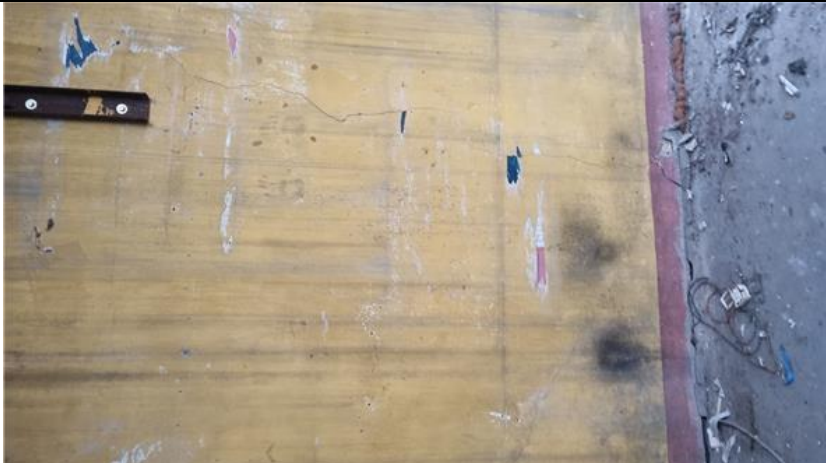
PRELEVEMENT : P047		
Nom du client	Numéro de dossier	Pièce ou local
EPF GRAND EST	ENV2022-01-0035-11	1er - Zone 13
Matériau	Date de prélèvement	Nom de l'opérateur
enduit ciment	02/12/2022	LIPIEC Solène
Localisation		Résultat
Mur - Murs		absence d'amiante
Emplacement

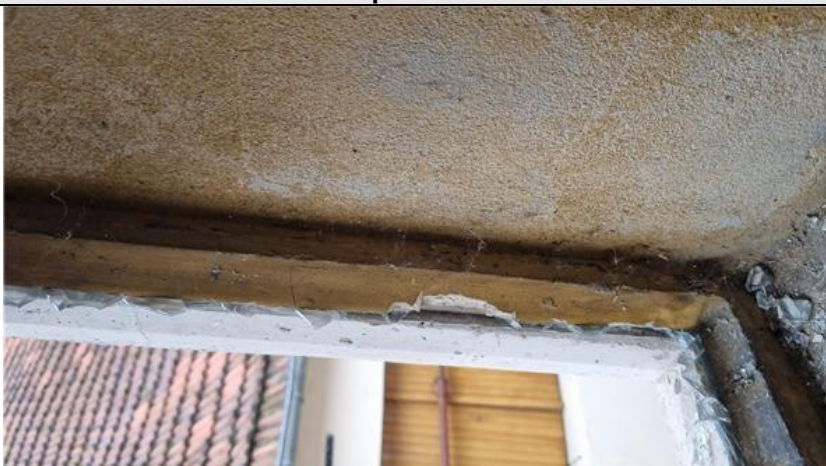
PRELEVEMENT : P048		
Nom du client	Numéro de dossier	Pièce ou local
EPF GRAND EST	ENV2022-01-0035-11	1er - Zone 13
Matériau	Date de prélèvement	Nom de l'opérateur
mastic vitrier - peinture jaune	02/12/2022	LIPIEC Solène
Localisation		Résultat
Fenêtre - Murs Dormant et ouvrant intérieurs		absence d'amiante
Emplacement

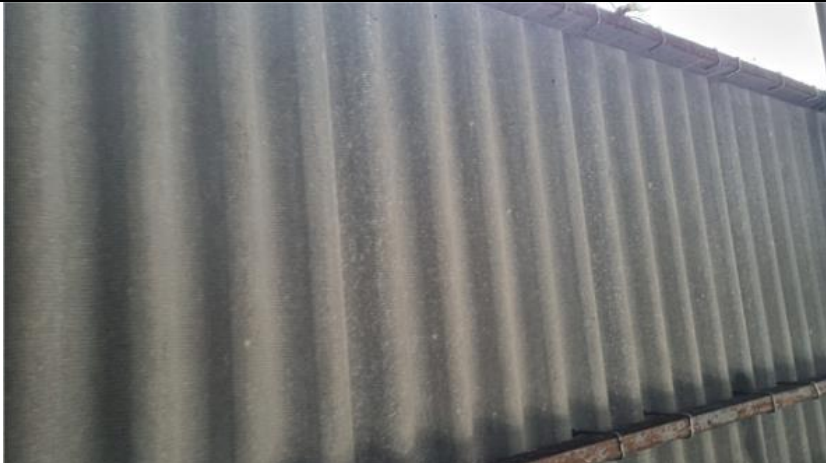
PRELEVEMENT : P049		
Nom du client	Numéro de dossier	Pièce ou local
EPF GRAND EST	ENV2022-01-0035-11	1er - Zone 13
Matériau	Date de prélèvement	Nom de l'opérateur
plaques ondulées	02/12/2022	LIPIEC Solène
Localisation		Résultat
Plafond - Plafond		absence d'amiante
Emplacement

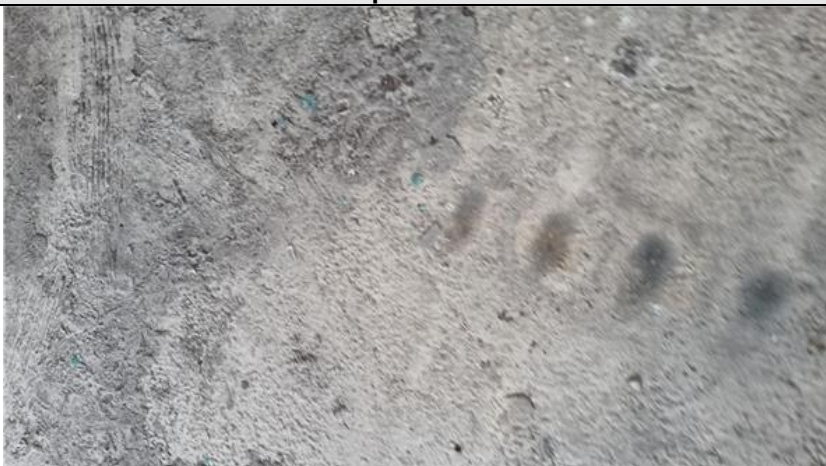
PRELEVEMENT : P050		
Nom du client	Numéro de dossier	Pièce ou local
EPF GRAND EST	ENV2022-01-0035-11	2ème - Zone 14
Matériau	Date de prélèvement	Nom de l'opérateur
dalle béton	02/12/2022	LIPIEC Solène
Localisation		Résultat
sol 1 - Sol		absence d'amiante
Emplacement
